Vann- og avløpsanlegg – Vestre Jakobselv

Vurdering av områdestabilitet

DATO / REVISJON: 8. juni 2026 / 02

DOKUMENTKODE: 10265239-01-RIG-RAP-001

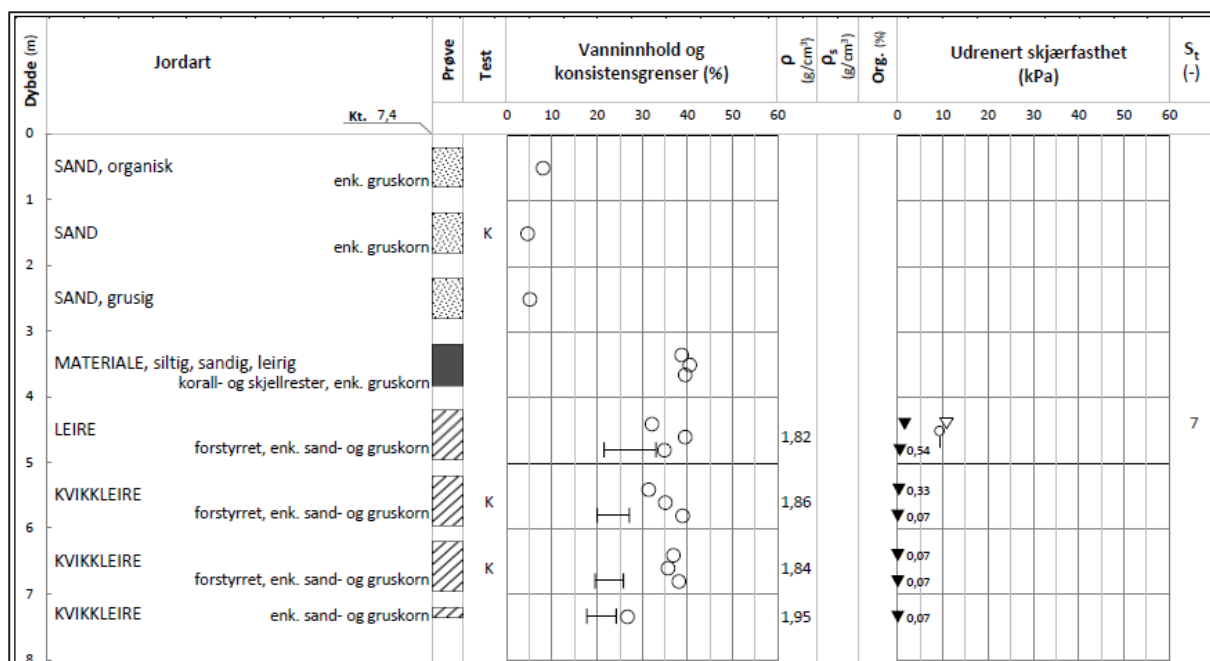
Bp. 11 og 13 påviser at øverste 1m av leirelaget har omrørt skjærfasthet mellom 0,54 og 1,59 kPa, og klassifiseres derfor som sprøbruddmateriale. Materialet viser middels til lav sensitivitet, og det klassifiseres som middels til lite plastisk. Under dette klassifiseres leiren i dybdeintervallet 5–8 m som kvikkleire. Omrørt skjærfasthet er målt til 0,07–0,33 kPa, og plastisitet til materialet er lav. Leiren og kvikkleiren er middels til meget telefarlig og tilhører telefarlighetsklasse T3-T4. Se Figur 4-5 for utklipp fra prøveseriedata i Bp. 13. Det ble utført CPTU i Bp. 11 og 13.

Figur 4-5 Utklipp av prøvedata fra Bp. 13 [1].

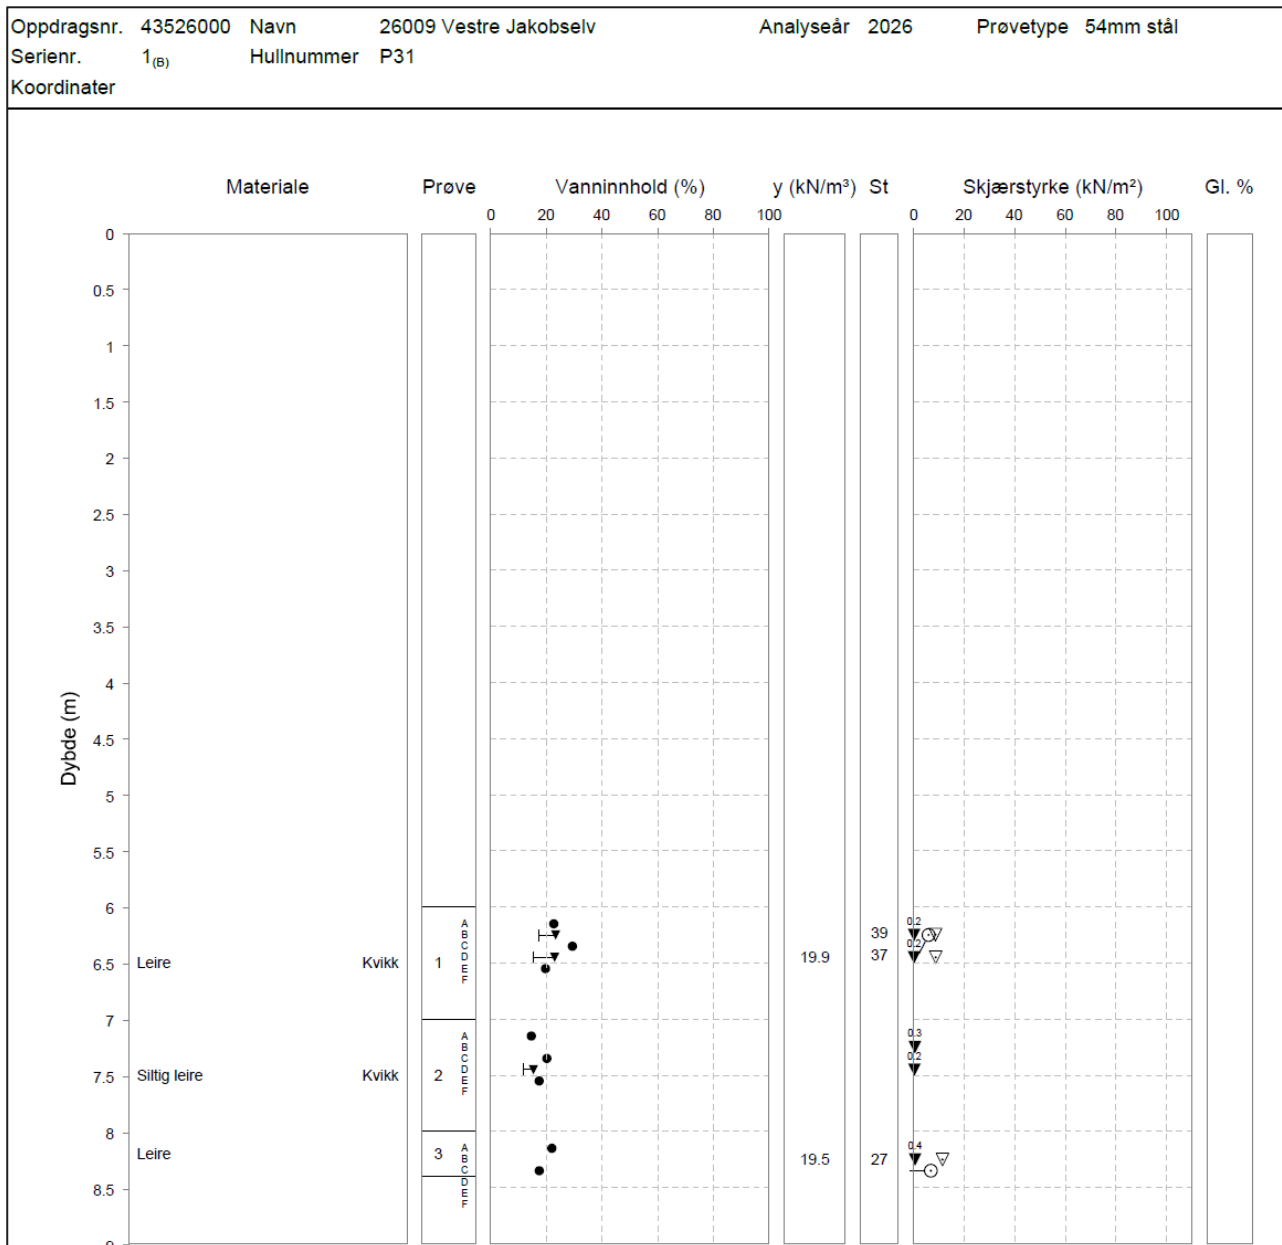
I området vest for utløpet til Røvarelva bekrefter grunnundersøkelser forekomst av kvikkleire i Bp. 26-T31. Prøveserien påviser sprøbrudd- og kvikkleiremateriale med omrørt skjærfasthet mellom 0,2 og 0,4 kPa i dybde mellom 6 og 8,5 m, det vises til Figur 4-10. Bp. 26-T30 som ligger nærmere elvekanten viser også bløtt lag i dybde 8,5 til 10,5 m, men det var ikke mulig å ta prøve på grunn av topplag av faste masser. Bp. 26-T33 som ligger lengst nord på neset vest for utløpet til Røvarelva påviser leirelag uten sprøbruddmateriale, med omrørt skjærfasthet 2,1 til 2,7 kPa, i dybde mellom 3 og 5,5 m.

Figur 4-10 Utklipp av prøvedata fra Bp. 26-T31 [8].

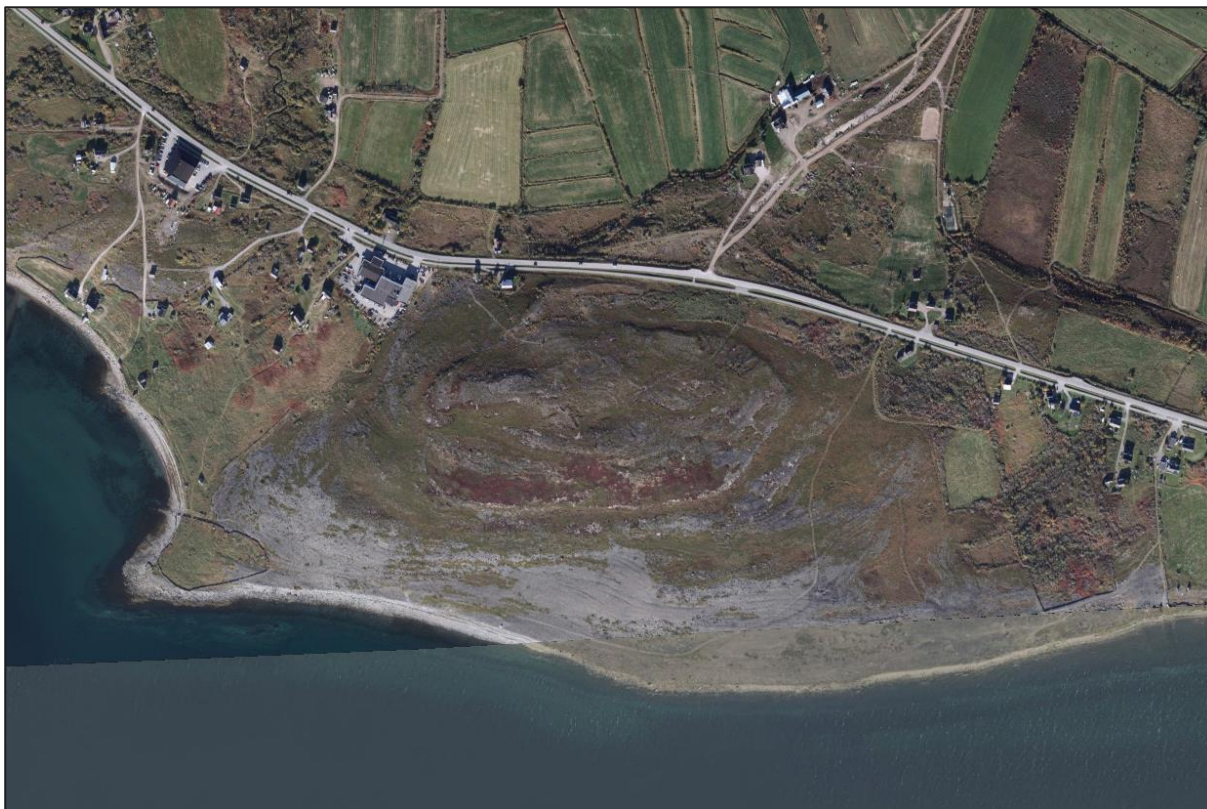
Figur 6-6 Flyfoto over Torvhaugen (sørøst fra det aktuelle området) fra 2014 [norgebilder.no]. Det vurderes å være berg i dagen delvis dekket med tynt lag av løsmasser.

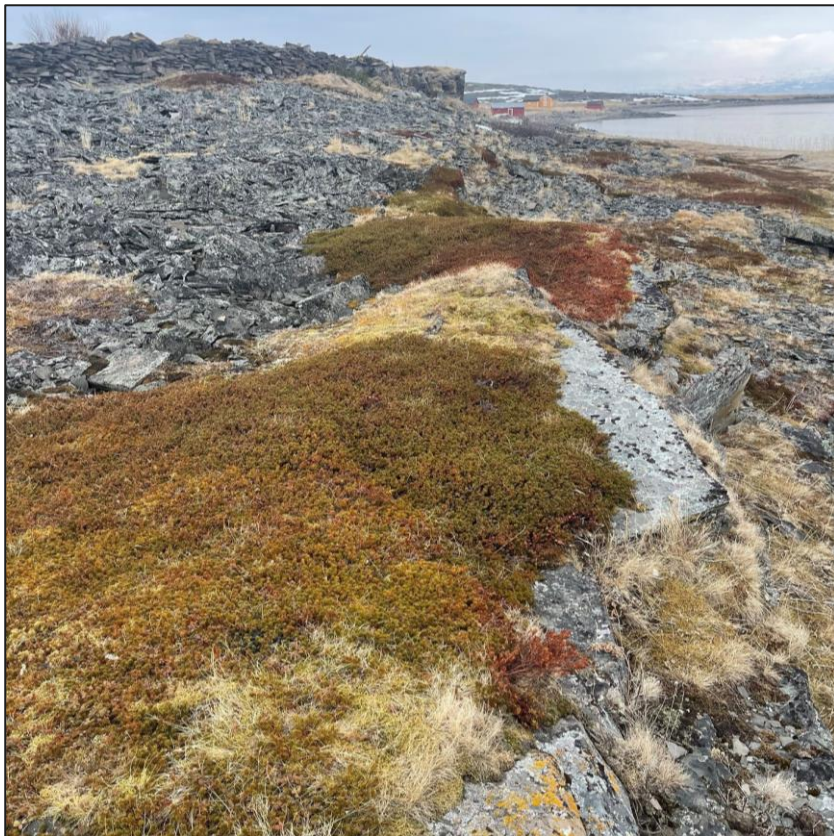
Figur 6-8 Berg og bergfraksjoner. Foto fra befaring 29.04.2025.

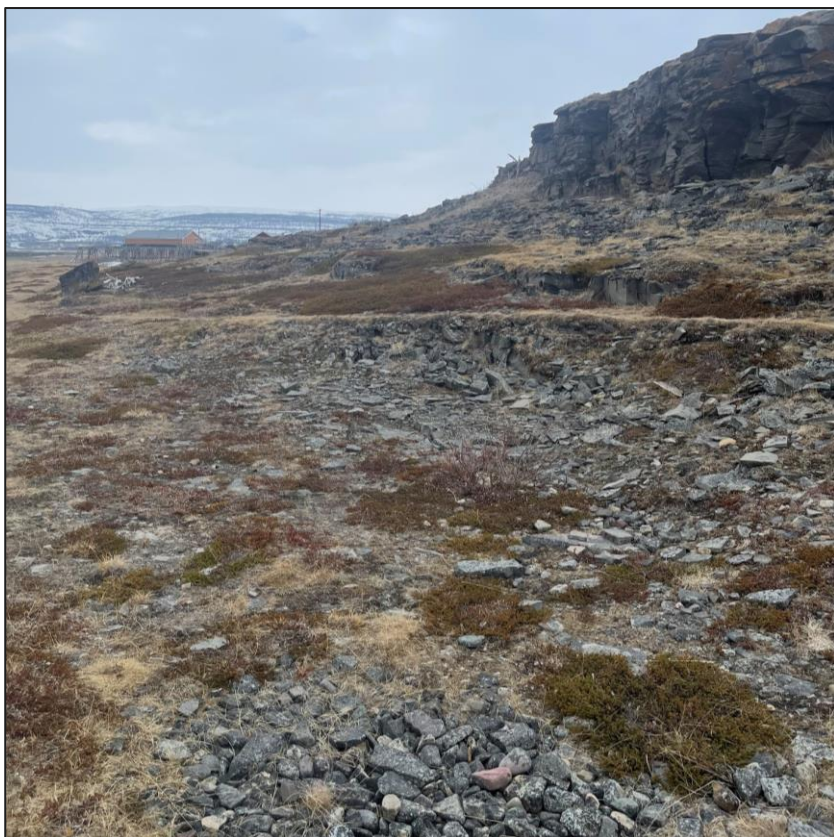
Figur 6-9 Større parti med berg i dagen. Foto fra befaring 29.04.2025.

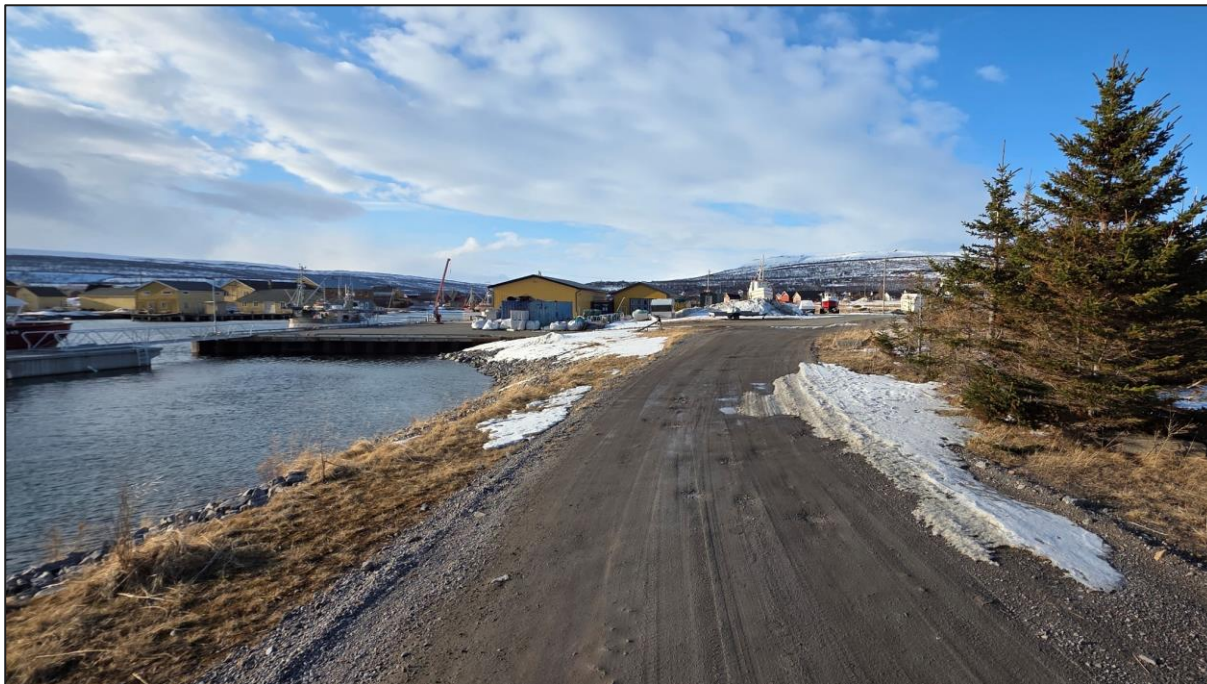
Figur 6-10 Den østlige elvekanten til Jakobselva sør for kaianlegg. Foto fra befarig 29.04.2025.

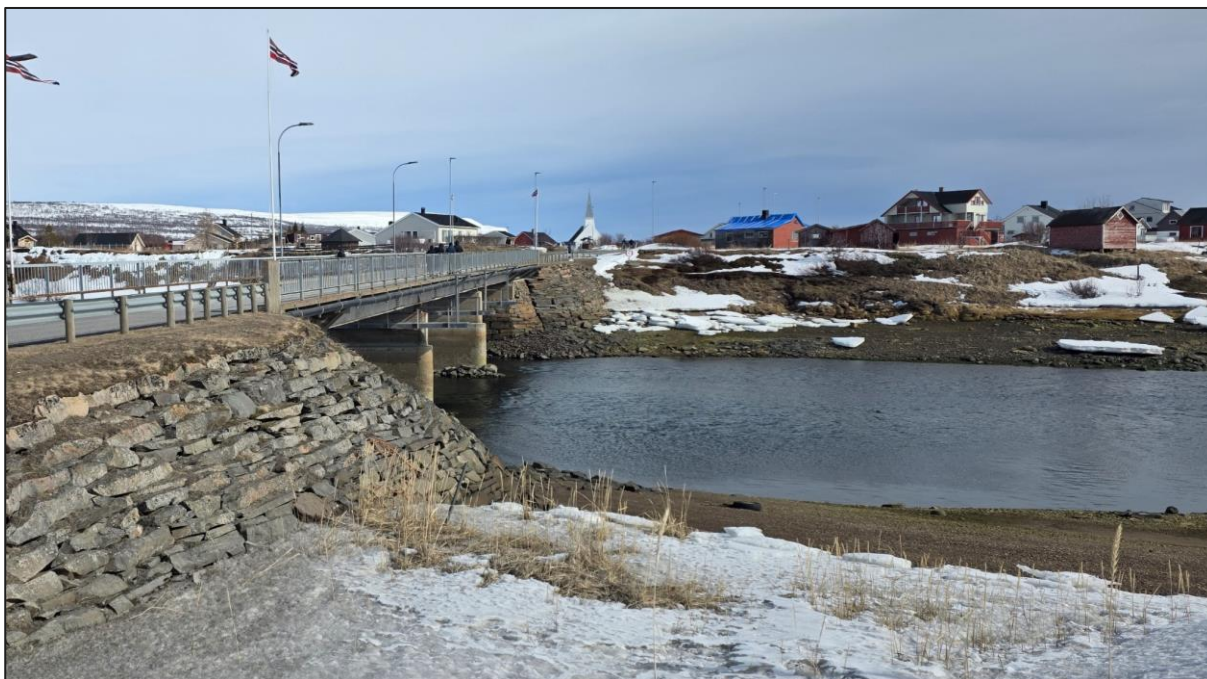
Figur 6-11 Jakobselva sør for brua. Foto fra befarig 29.04.2025.

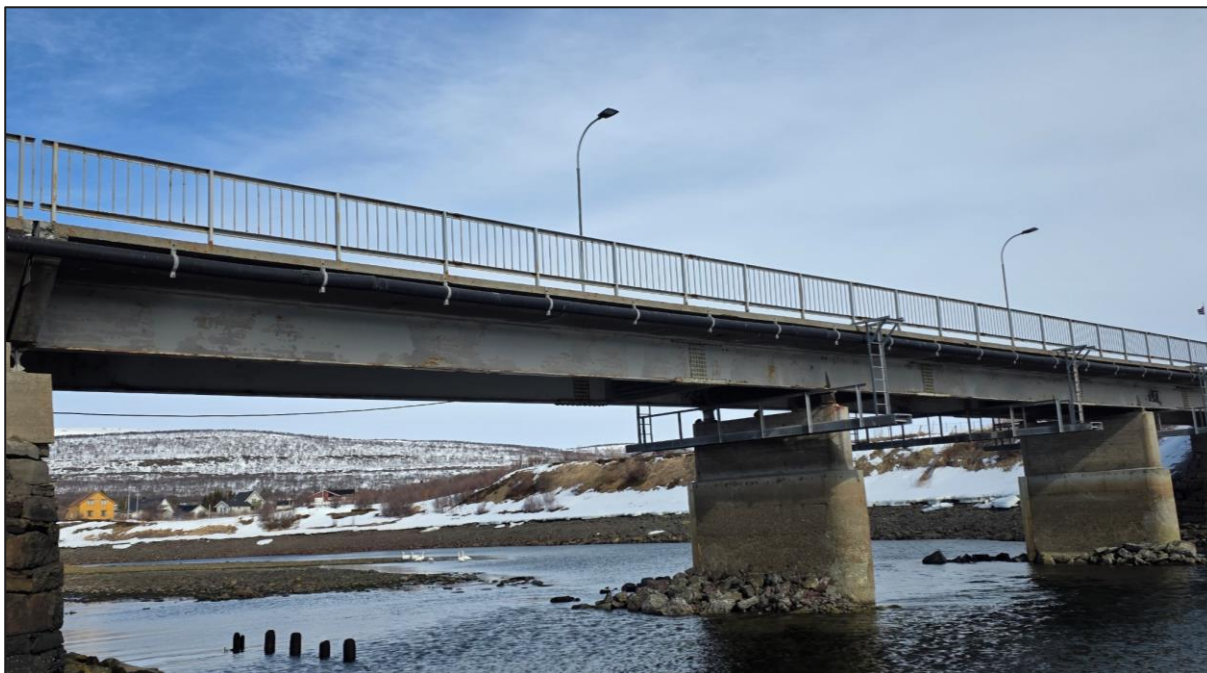
Figur 6-12 Jakobselva og dens østlige elvekant nord for brua. Foto fra befaring 29.04.2025.

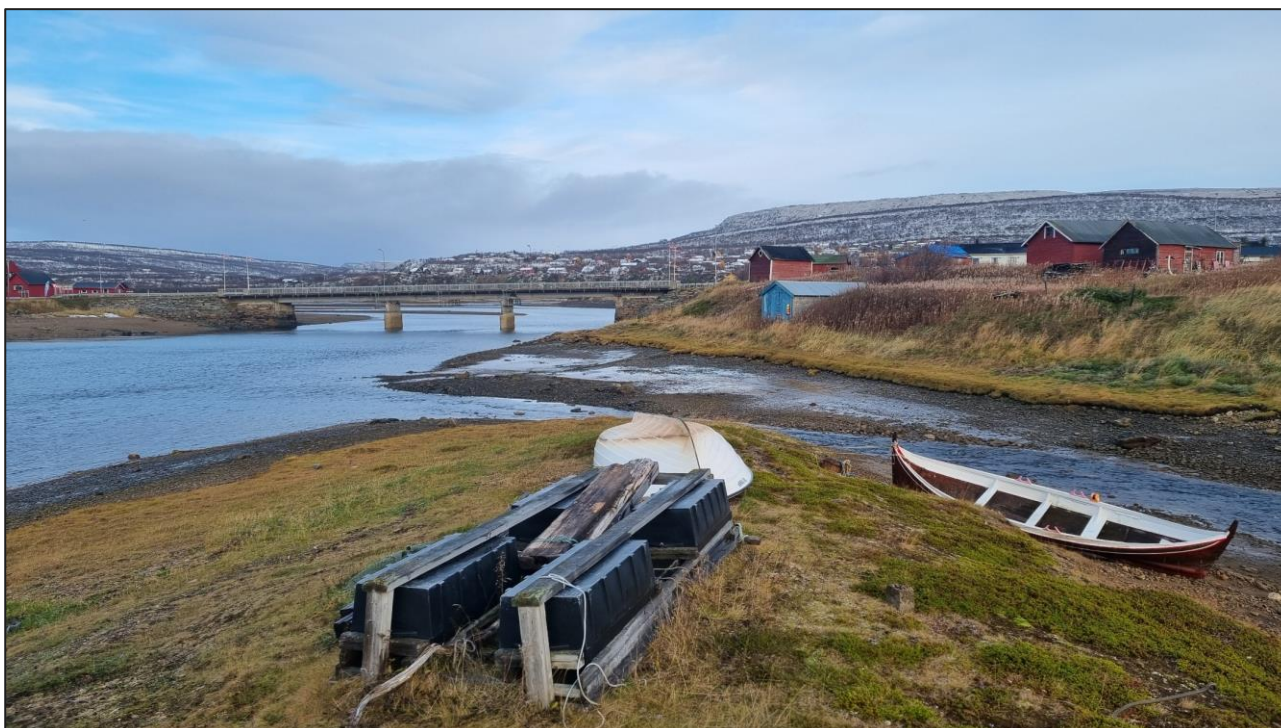
Det vurderes at svak erosjon som observeres påvirker ikke områdestabilitet i det aktuelle området. Det anbefales imidlertid å overvåke erosjonsforhold langs Jakobselva i framtida.

Figur 6-13 Elvekanten til Jakobselva ved utløpet til Røvarelda i oktober 2025. Det vises spor av litt erosjon ved skråningsfoten, uten overflateutglidninger. Foto mottatt fra Vadsø kommune.

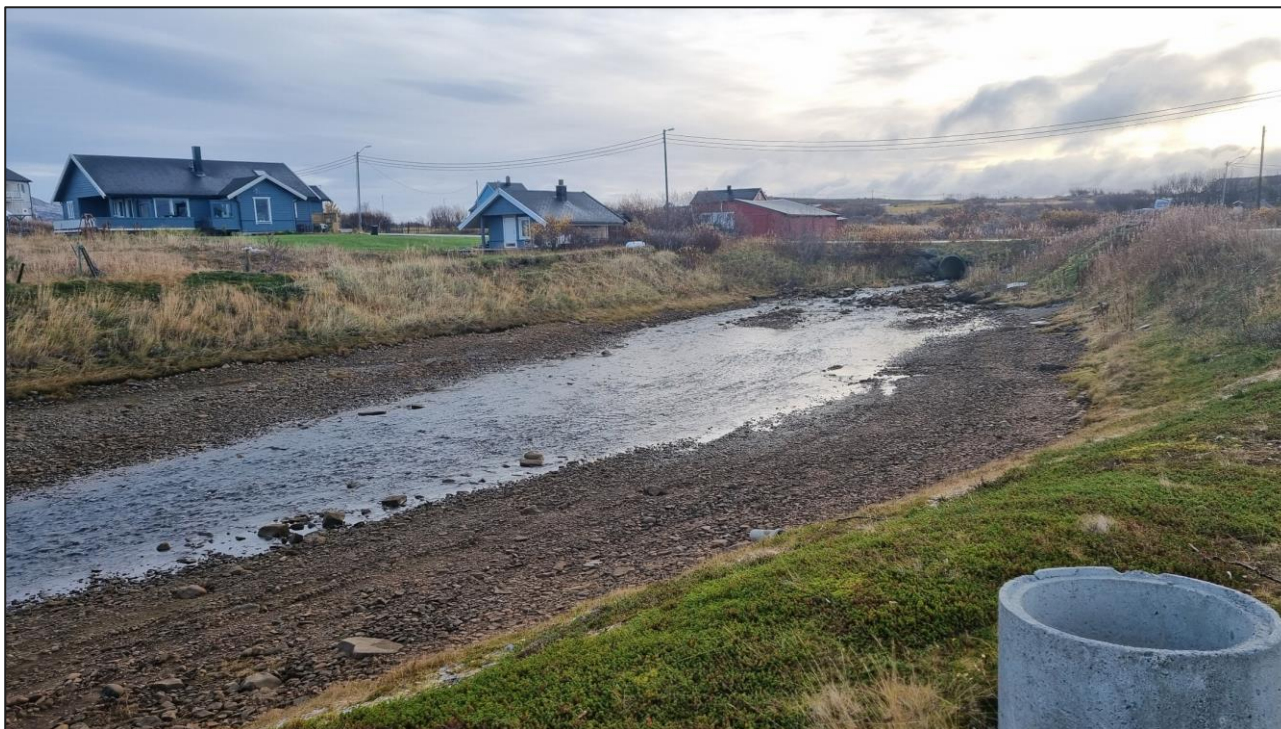
Figur 6-14 Utløpet til Røvarelvva i oktober 2025. Det vises spor av litt erosjon, uten overflateutglidninger. Foto mottatt fra Vadsø kommune.
