# Nedre Romerike Vann- og Avløpsselskap IKS

## DETALJPROSJEKT HAMMEREN

### Fagrapport ingeniørgeologi

Dokumentnummer: <b>PV1-MA-150-CK-002-0</b>		Revisjon: <b>01C</b>

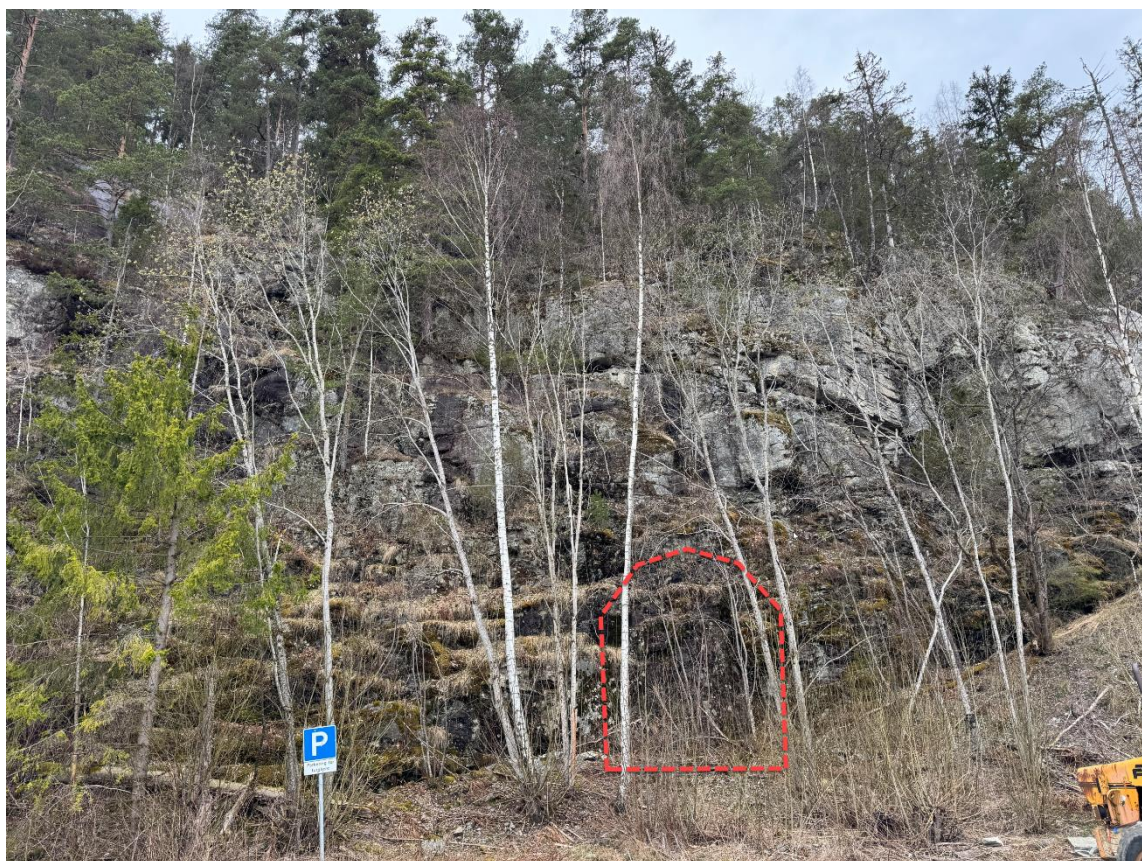
*Figur 2-5 Skråning ved påhugget. Omtrentlig påhuggsplassering angitt.*

Det er noen blokker og ur i påhuggsområdet og skjæringen over denne delen av anlegget er steil. Det må foretas rensk og eventuelt sikring av skråningen før arbeidet med påhugget kan starte.

Påhuggsflater forutsettes sikret med minimum en rast med forbolter, og senteravstand som tilpasses stedlige geologiske forhold, samt sprøytebetong.

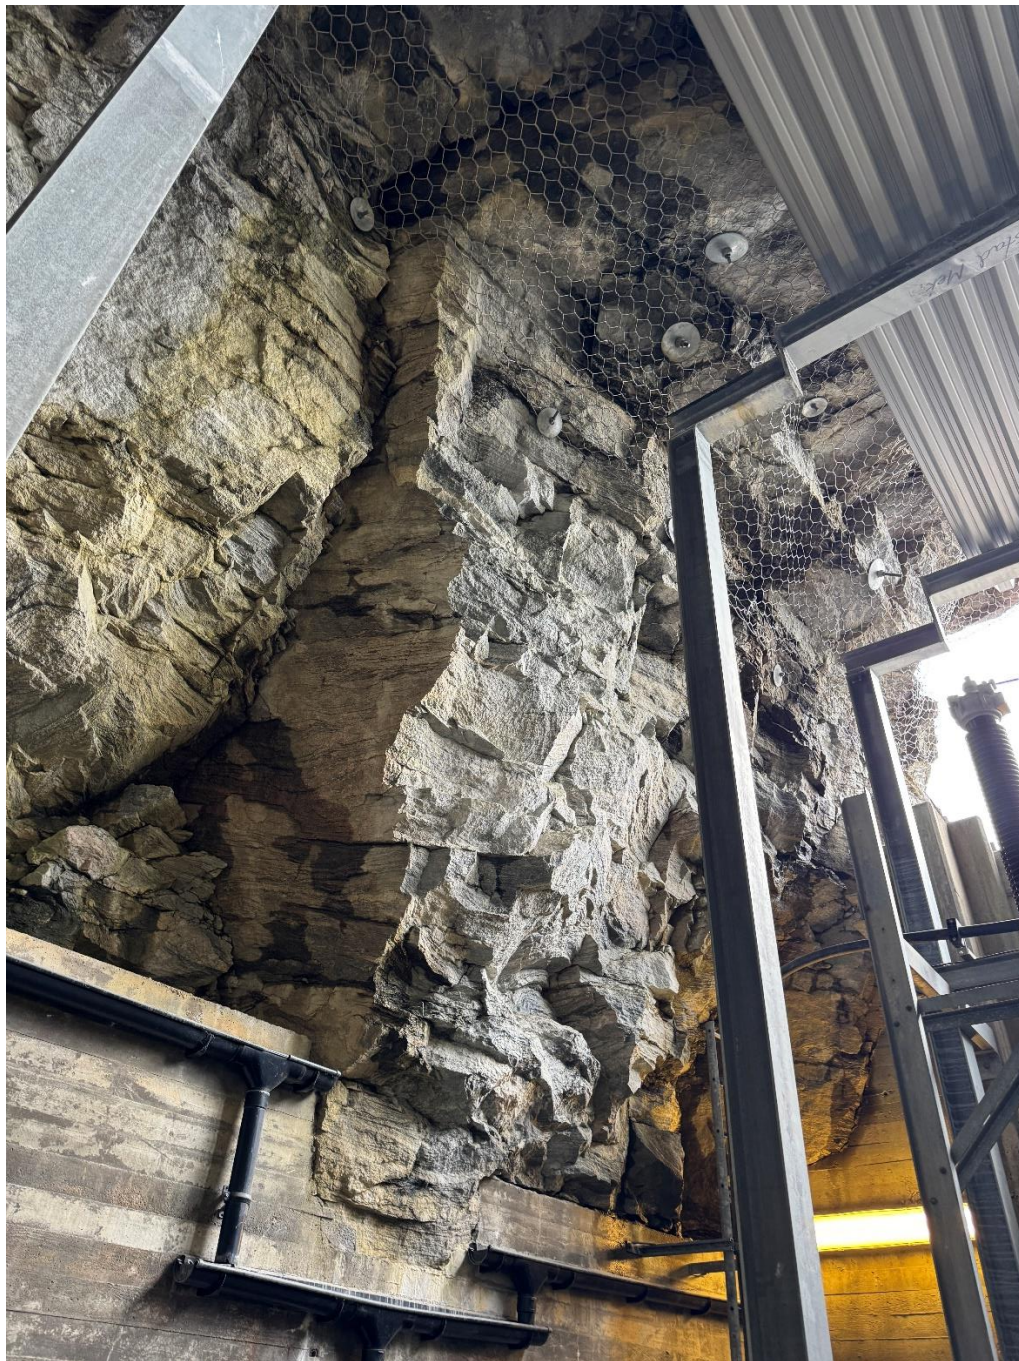
Innvendig er hallen råsprengt berg med bolte- og nettsikring av berget i heng og vederlag, samt noe spredt bolting i vegg. Trafoene er dryppsikret med plater i hengen, se figur 2-6 og figur 2-7.

*Figur 2-6 Berg i nordre vegg, nærmest ny elektrohall.*

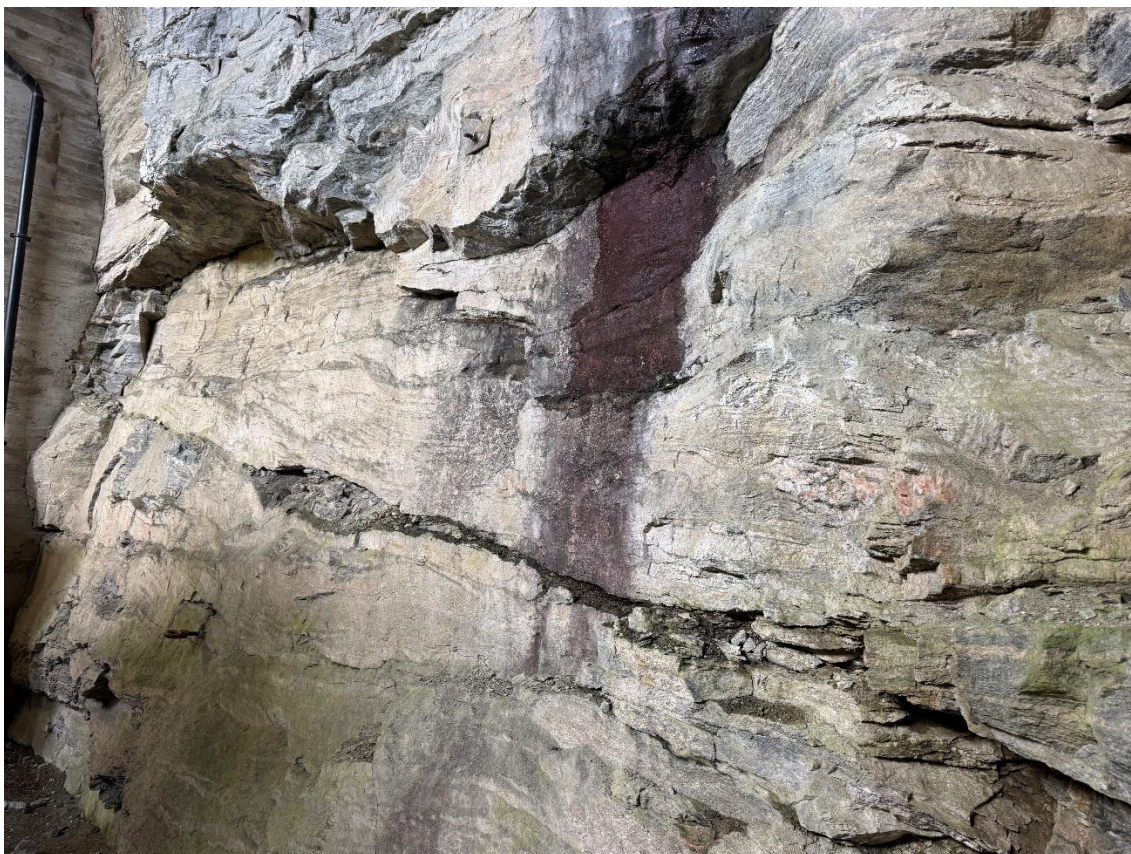
*Figur 2-7 Vestre vegg i trafohall nærmest ny elektrohall.*

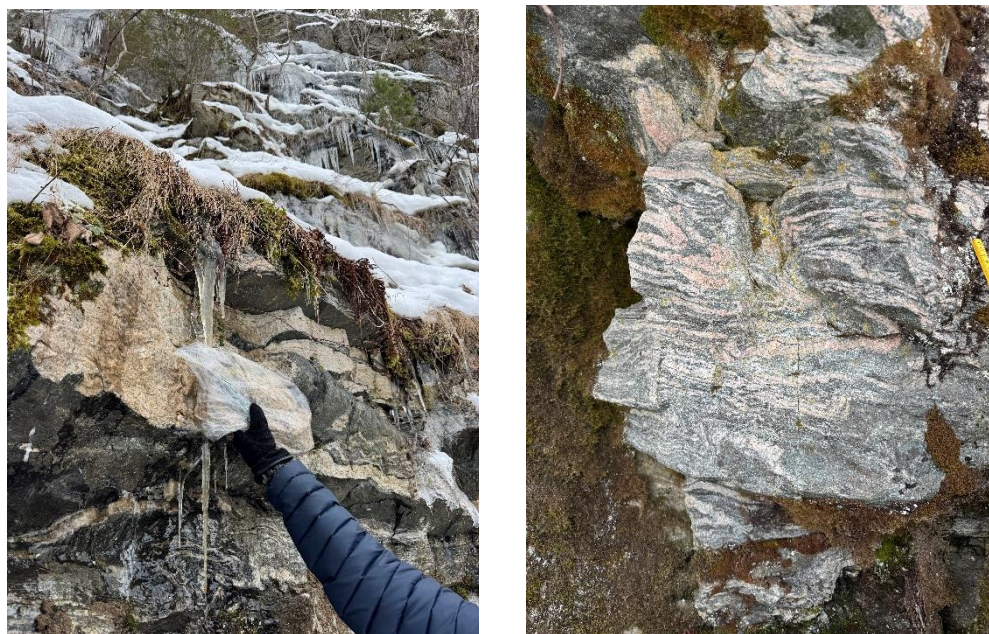
Figur 2-9 Innhenting av steinprøver for geokjemisk testing.

I påhuggsområdet er det kartlagt migmatittisk gneis. Lokalt er det linser av kvarts og mørke biotittrike lag i gneisen, se figur 2-9.

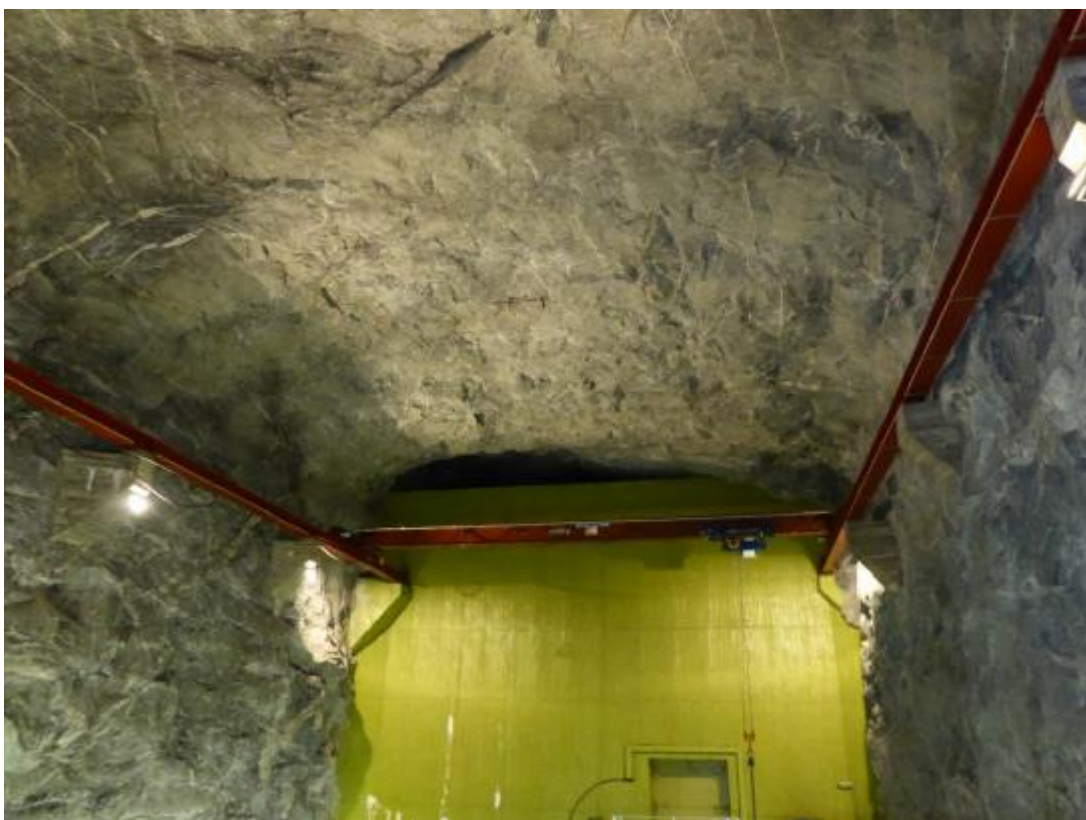
Inne i eksisterende anlegg PV1 er det installert minimalt med bergsikring, se figur 4-1. Anlegget ble kartlagt av Asplan Viak i 2022 [1]. Der rapporteres det at det er kartlagt grovkornet, kompetent gneis i adkomsttunnelen og PV1. Flere steder er den sterkt migmatisert.

*Figur 4-1: Inne i eksisterende PV1. Berghallen står fint med minimalt med bergsikring, tyder på forsiktig sprengning og god bergmassekvalitet [1].*

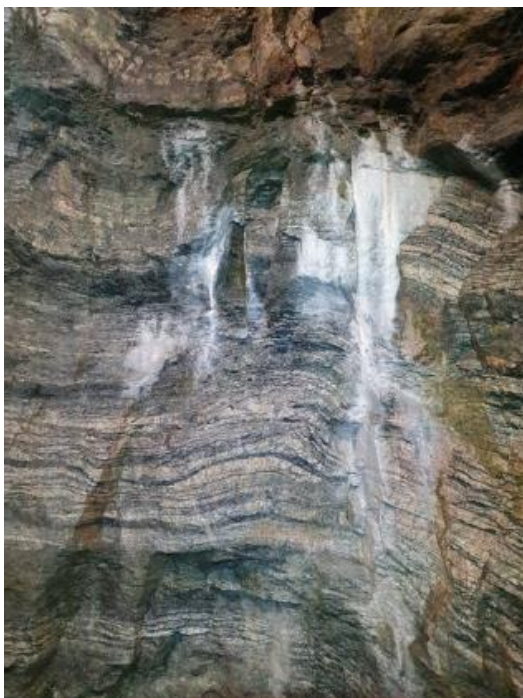
I adkomsttunnelen ble det observert hvit utfelling i tunnel kombinert med fukt og drypp fra bergmassen, se figur 4-2. I PV1 var det tørt og denne utfellingen ble ikke observert der. Utfellingen er mest sannsynlig naturlig forekommende mineraler som eksempelvis apatitt, ofte kalt «fjellsvette».

Det er generelt registrert mest fukt og drypp nærmest dagen for adkomsttunnelen.

Figur 4-2: Hvit utfelling med drypp observert i eksisterende adkomsttunnel [1].

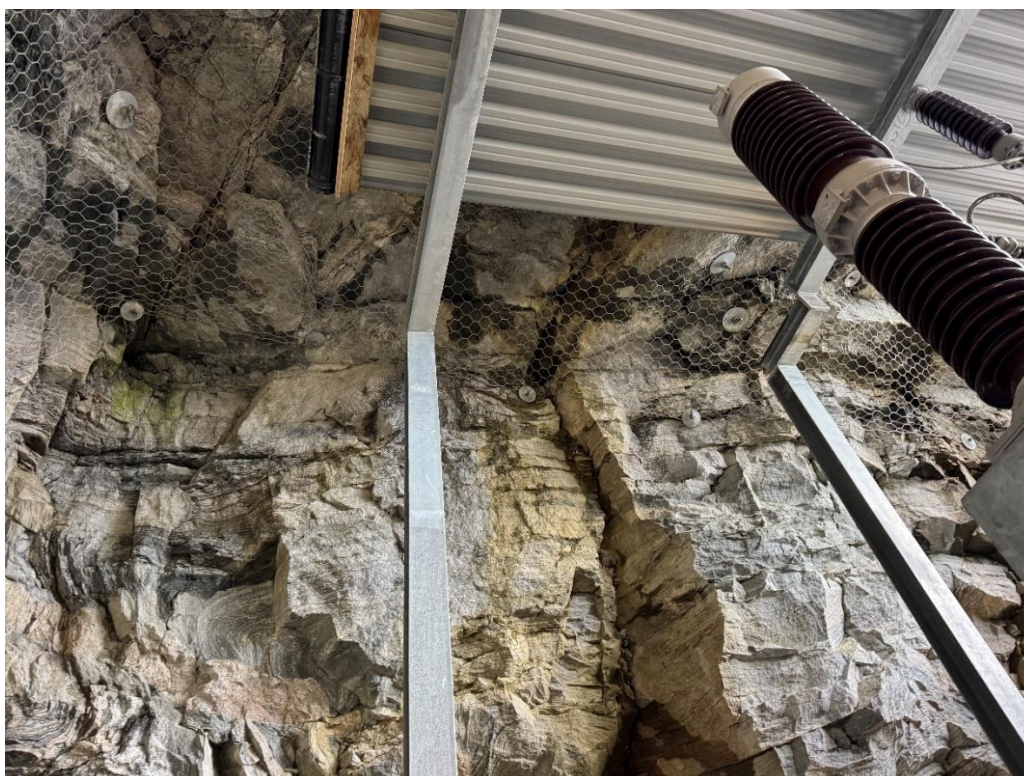
Befaringen i Elvia sin eksisterende trafo viser migmatittisk gneis av generelt god kvalitet. Det er installert bergsikring i form av bolter og nett. I tillegg er det dryppsikring i form av plater over selve trafoene.

Figur 4-3: Migmatittisk gneis i Elvia sin trafohall. Bergsikring i heng med bolter og nett. Dryppsikring over trafo.

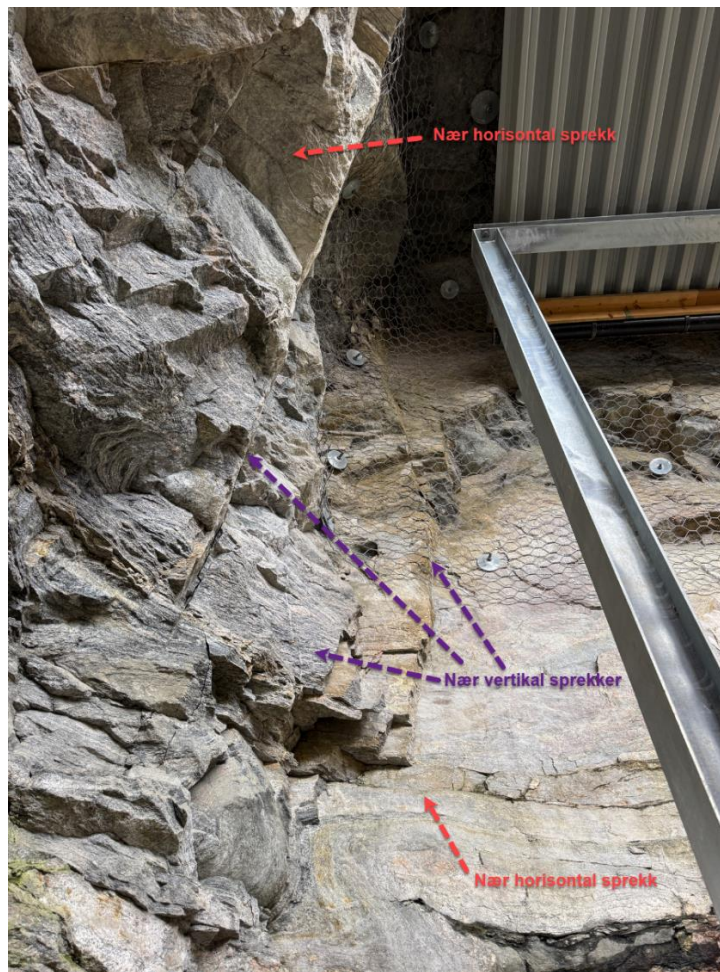
De nært vertikale sprekkene opptrer stedvis åpne hvor (S1) er den mest gjennomsettende og kan stedvis følges langs hele hengen i eksisterende anlegg. Figur 4-4 og figur 4-5 viser bilder av de vertikale og de horisontale sprekkene i det eksisterende anlegget.

Flere av de subhorisontale sprekkene (F1), kontrollert av foliasjonsplan, inneholder jordfylling med tykkelse på opptil flere cm som vist i figur 4-4. Disse har noe variasjon i fall og fallretning grunnet lokal foldning.

Figur 4-4: Nær vertikale og horisontale sprekker i eksisterende bergrom.

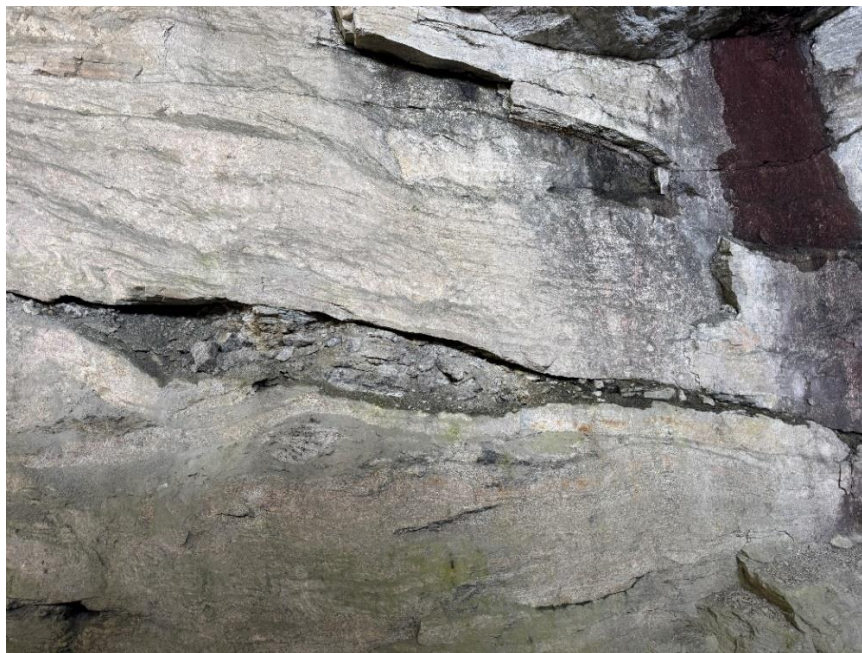
Figur 4-5: Jordfylt nær horisontal sprekk. Bilde tatt fra eksisterende bergrom.

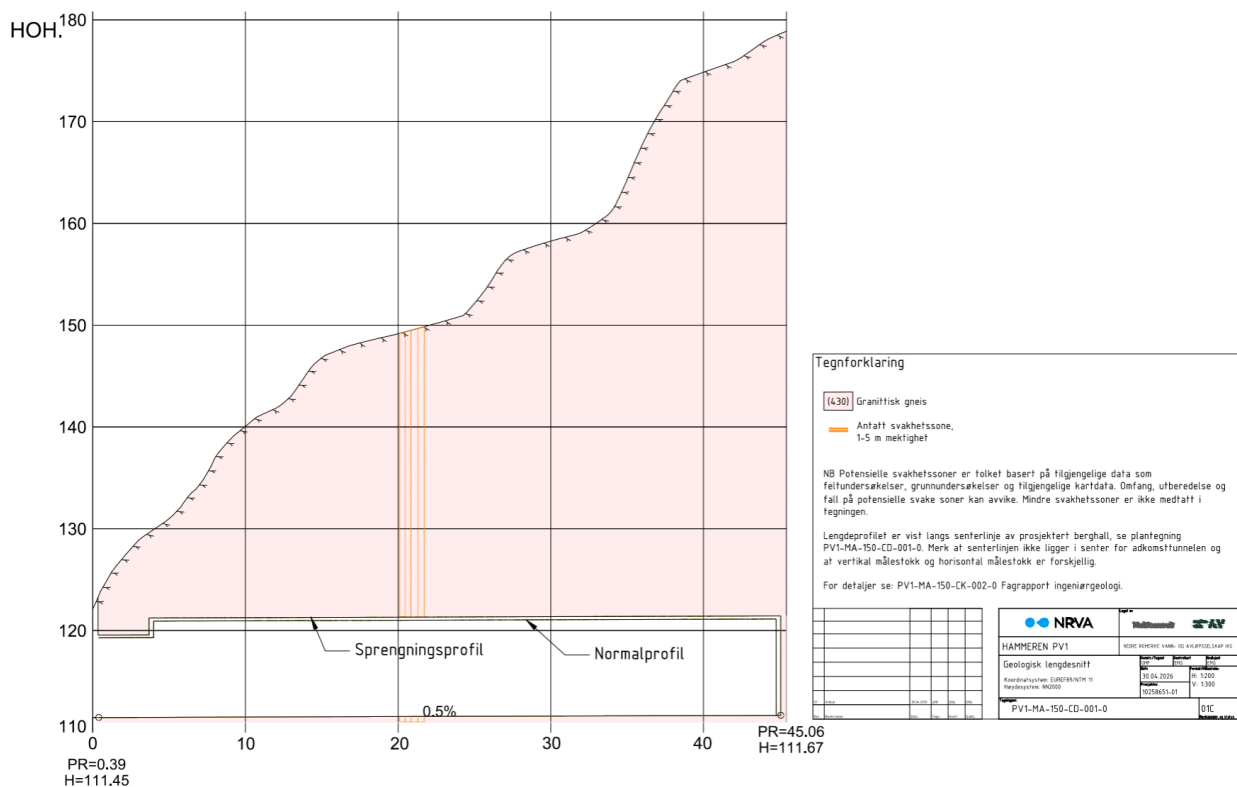
Bergoverdekningen er lavest i påhuggsområdet, der den er anslått til om lag 3 m (se figur 4-6), men øker raskt og relativt jevnt videre innover i fjellhallen. Omtrent 5 m inn fra påhugget er bergoverdekningen estimert til ca. 7–8 m, mens innerst inn i fjellhallen er den maksimalt rundt 60 m.

For fjellhaller med bredde på 16,9 m anbefales det normalt en minste bergoverdekning på ca. 8,5 m. Ved overgangen mellom adkomsttunnel og fjellhall er bergoverdekningen estimert til om lag 8,4 m, hvilket ligger marginalt under anbefalt minimum.

Basert på tilgjengelige geologiske data vurderes dette som akseptabelt. Det er god bergkvalitet i området, og det er ikke indikasjoner på betydelige svakhetssoner eller ugunstige strukturer i dette partiet. Videre øker bergoverdekningen raskt innover i fjellhallen, slik at minimumsoverdekningen kun gjelder et svært begrenset parti.

Figur 4-6: Lengdeprofil av fjellhall og tilhørende adkomsttunnel. Merk at den horisontale og vertikale målestokken er ulike.

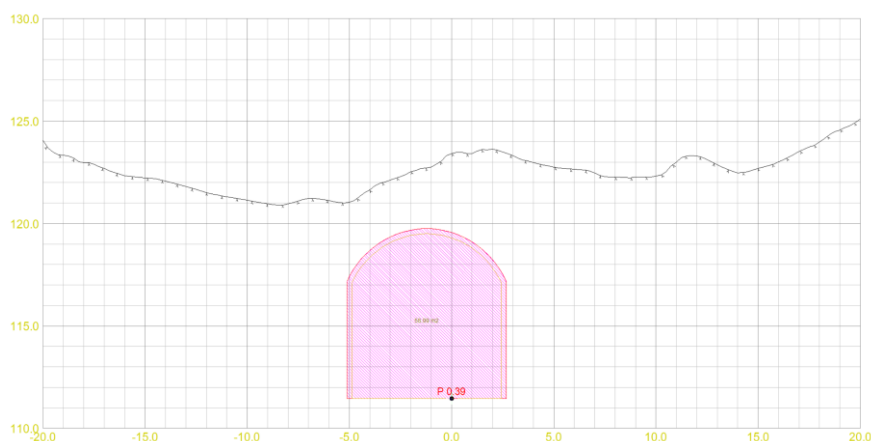
Figur 4-7: Tverrprofil av adkomsttunnelen i påhuggsflaten. Bergoverdekningen blir på det minste ca. 3 m.

Det er 3 m bergoverdekning ved påhugget og terrenget stiger på raskt.
