# ► Flomsikring av Øysteseelva

Tiltaksvurdering

Oppdragsnr.: 52301942 Dokumentnr.: HYD\_Øysteseelva\_03 Versjon: J02 Dato: 2024-06-10

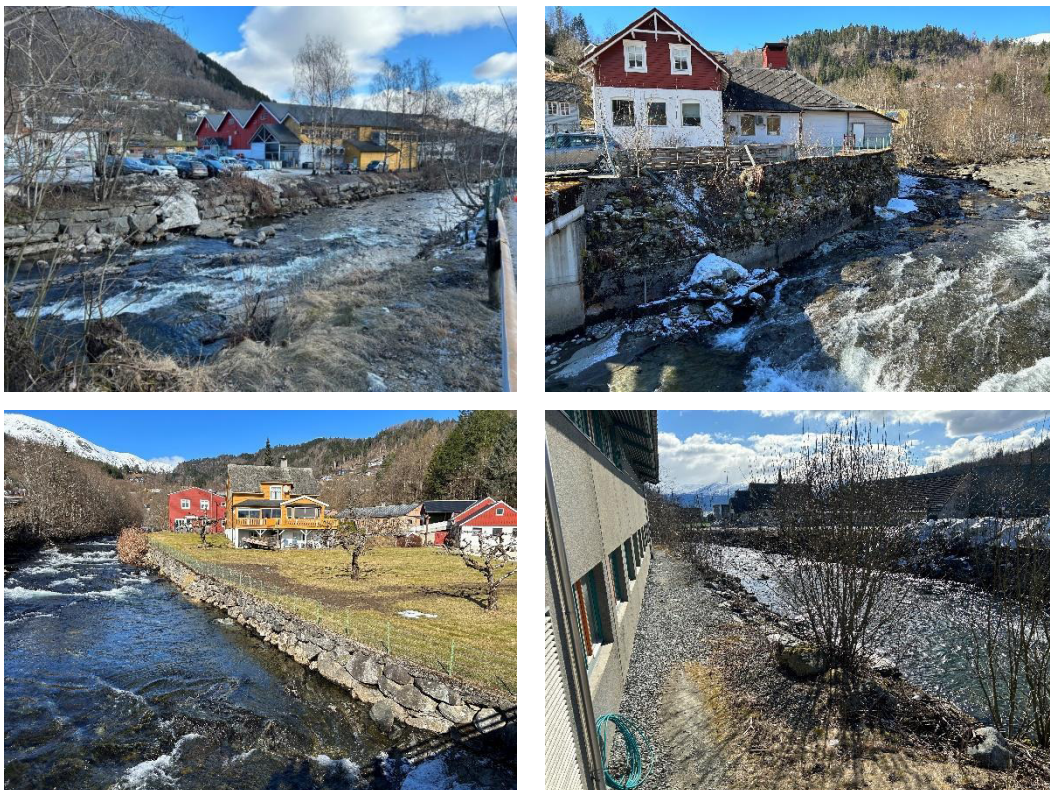
Figur 2-3. Bilder av Øysteseelva med generelle eksempler på bygninger som ligger tett inntil elven og forbygging av elvekanten. Bilder: Norconsult

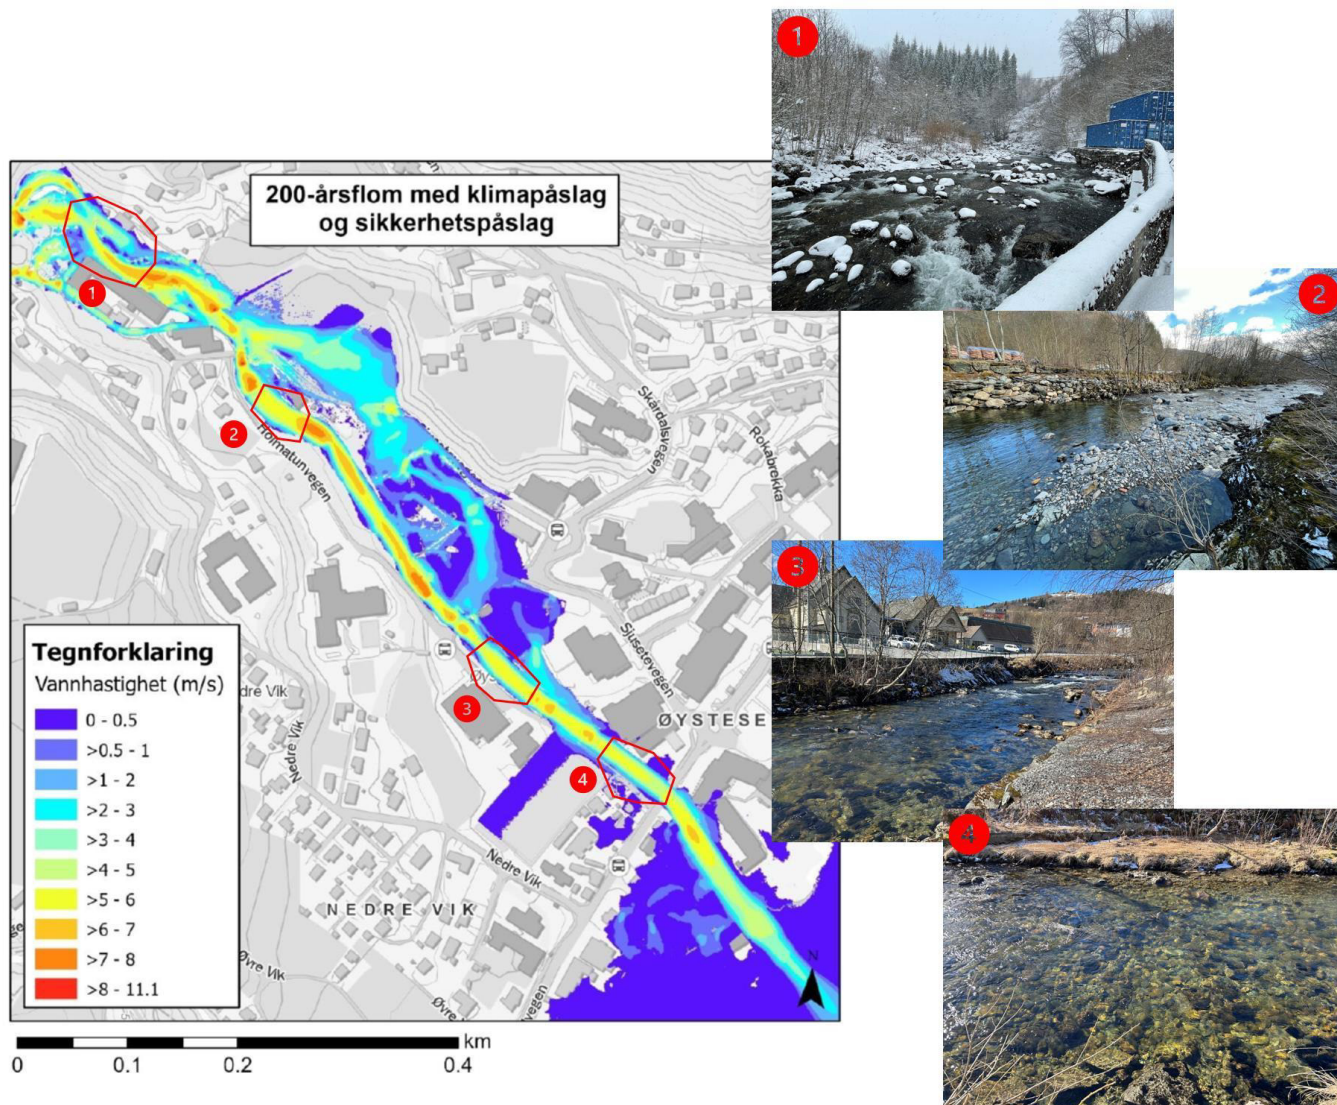
Figur 4-2. Hastighetskart for Øysteseelva for 200-årsflom inkl. klima- og sikkerhetspåslag. Strekninger med lavere hastighet er vist i rødt som samsvarer med bildene til høyre av strekninger med generelt mye løsmasser i elveløpet.

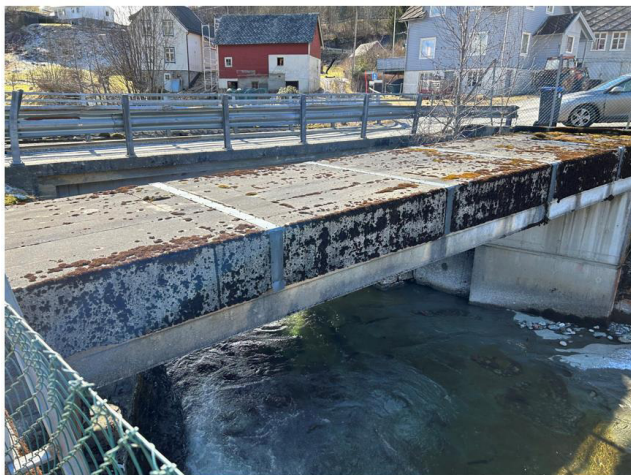
Sjusetevegen vegbro og rørkasse – anbefalt fjerning

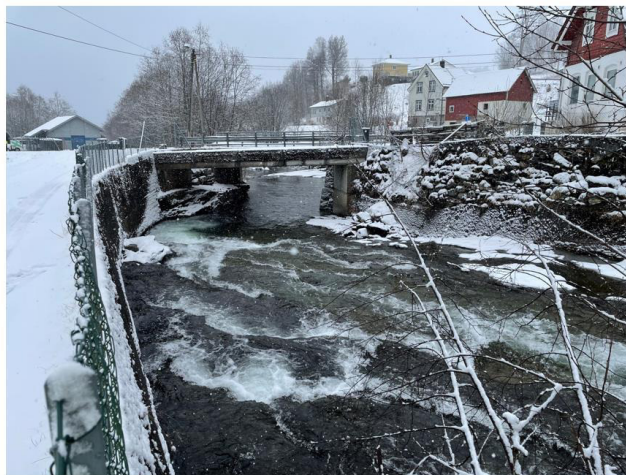
Sjusetevegen vegbro og rørkasse (sett fra oppstrøms side) – anbefalt breddeutvidelse øst og vest

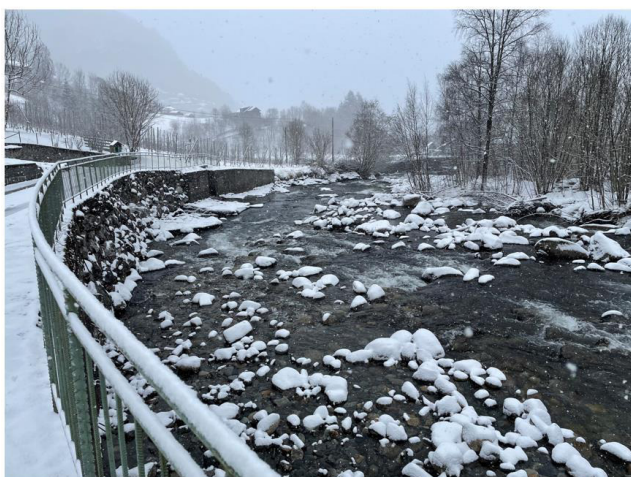
Eks. sikring ned mot Sjusetevegen bro på østre side – anbefalt lokale utbedringer og heving

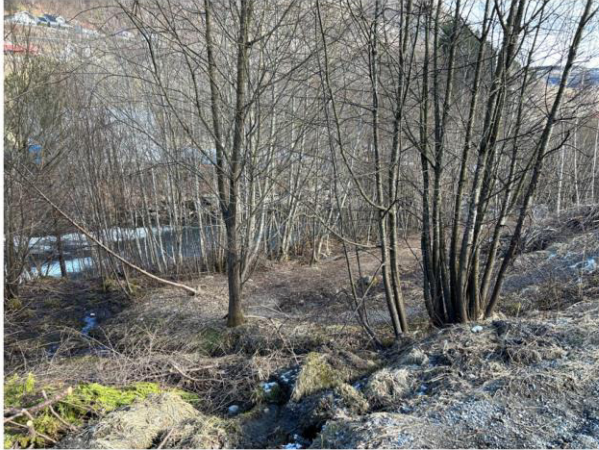
Vestre elvebredd langs Holmatunvegen – anbefalt breddeutvidelse

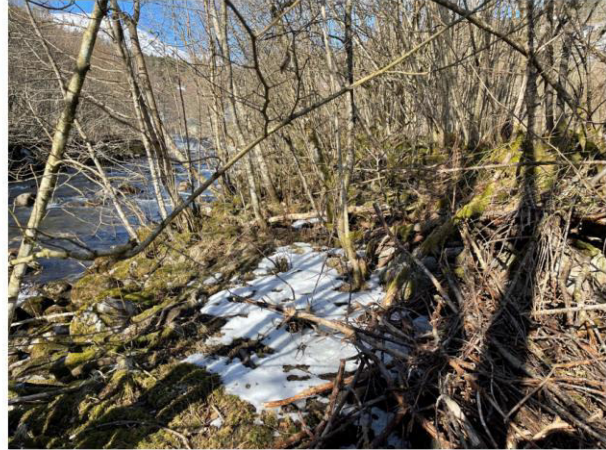
Eks. flomsikring langs østre elvebredd – anbefalt lokale utbedringer/heving

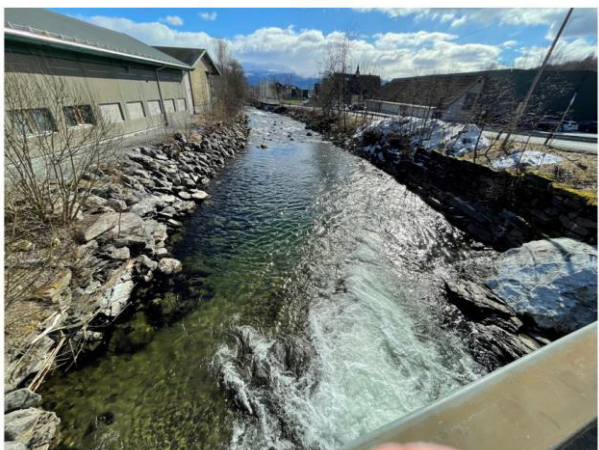
Østre elvebredd nedstrøms Holmane bro – anbefalt flomvoll/flomvegg. Fiskeplass må bevares.

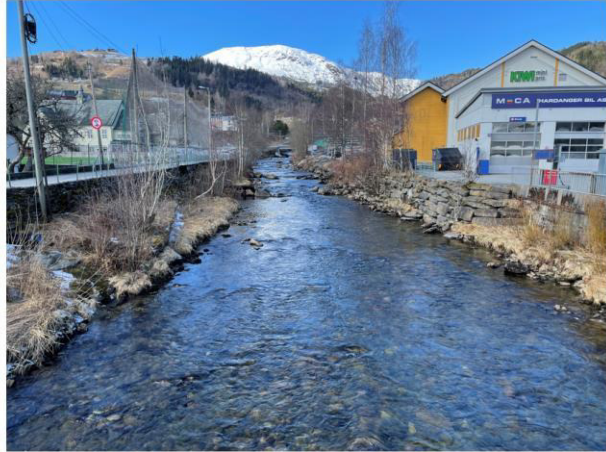
Elvestrekning oppstrøms bro – anbefalt breddeutvidelse og/eller terrengheving

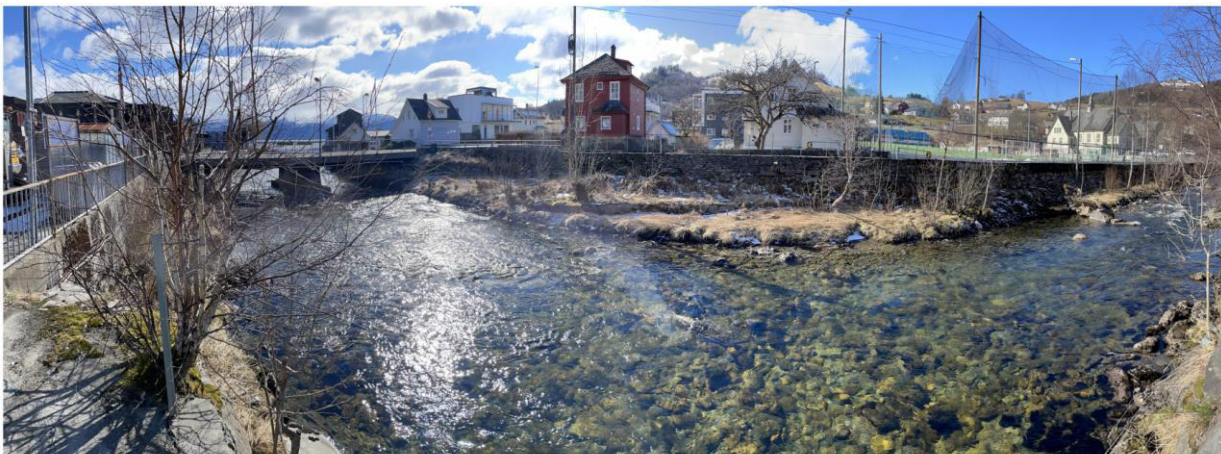
Vestre elvebredd oppstrøms bro – strekning som kan egne seg for breddeutvidelse
