Notat

| OPPDRAG | Brann- og ambulansestasjon Selje - geoteknisk vurdering | DOKUMENTKODE | 10273861-01-RIG-NOT-001 |
| EMNE | Geoteknisk datarapport prøvegraving | TILGJENGELIGHET | Åpen |

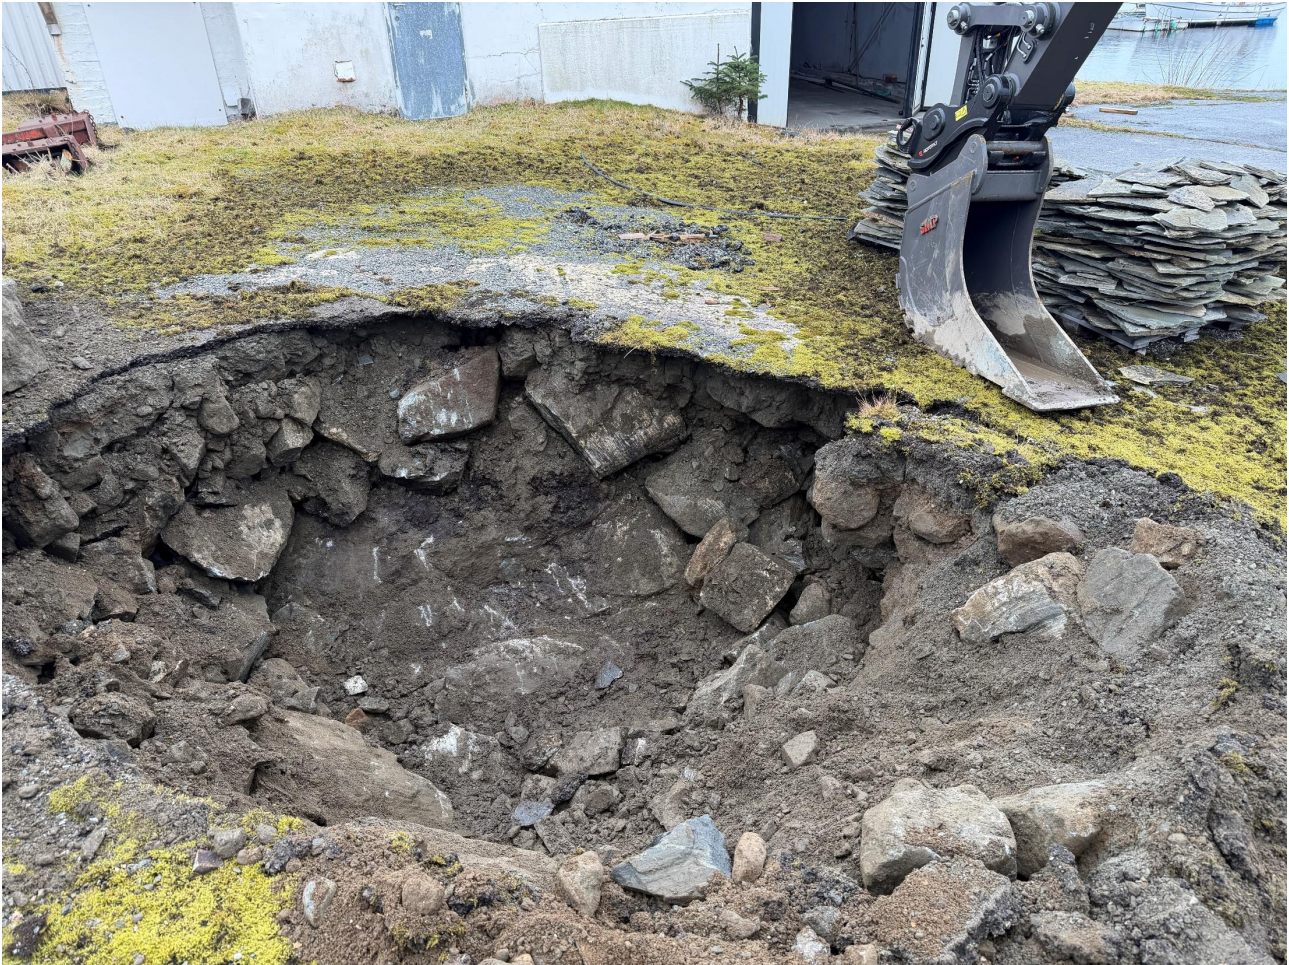
3.1 Prøvegrop 1

| 0,2-1,6 | Sand, grus, stein og blokk | Grove fyllmasser med mye stein og blokk |
| 1,6 | Antatt berg | Antatt berg. Skråstilt. Frigravd ca. 1x1 m. Formasjoner tyder på sammenhengende bergoverflate. |

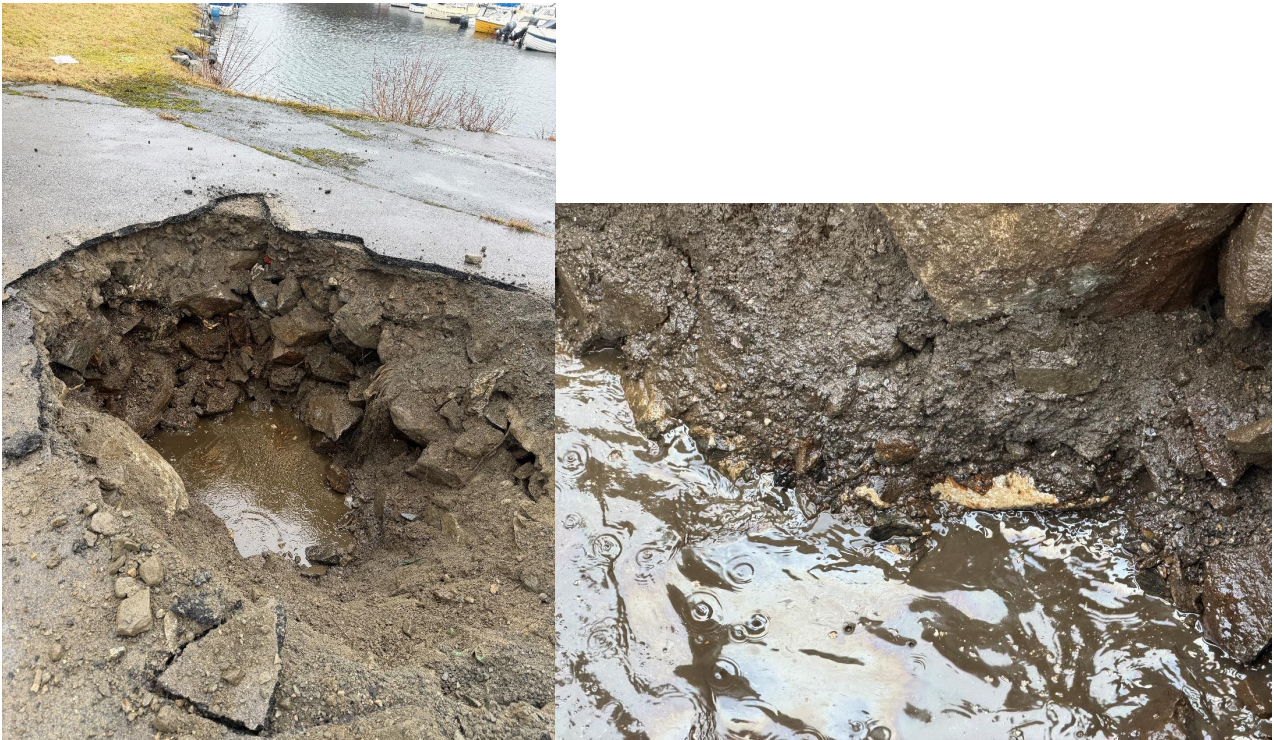
3.2 Prøvegrop 2

| Dybde [m] | Jordart | Merknader |
|---|---|--|
| 0,2-1,8 | Sand, grus stein og blokk | Grove fyllmasser med stein og blokk. Rester av plast, tauverk og olje. Vond lukt fra prøvegrop. |
| 1,8-2,0 | Sand og silt | Antatt original sjøbunn. Rester av tauverk og olje. |
| 2,0 | Antatt berg | Antatt berg. Frigravd ca. 1x1 m, under vann. Kjentes/hørtes ut som sammenhengende berg ved skraping med gravemaskinskuff. Innsig av forurensa grunnvann i gropa, vanskelig å dokumentere berg visuelt. |

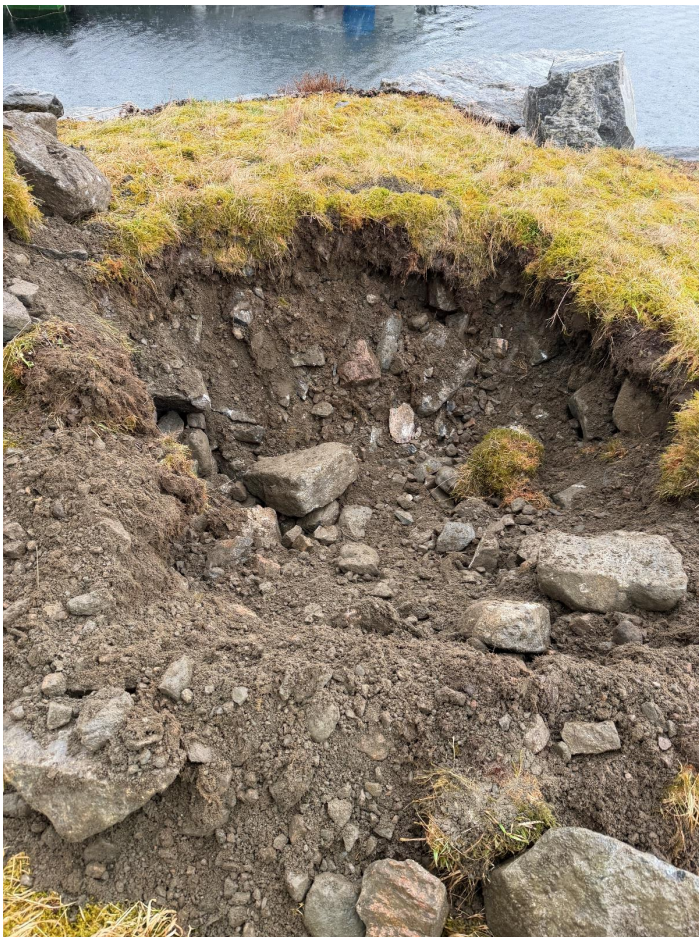
3.3 Prøvegrop 3

| Dybde [m] | Jordart | Merknader |
|---|---|---|
| 0,1-1,1 | Sand, grus, stein og blokk | Grove fyllmasser med stor stein og blokk. Avsluttet før berg pga. høyspentkabel i bakken. |

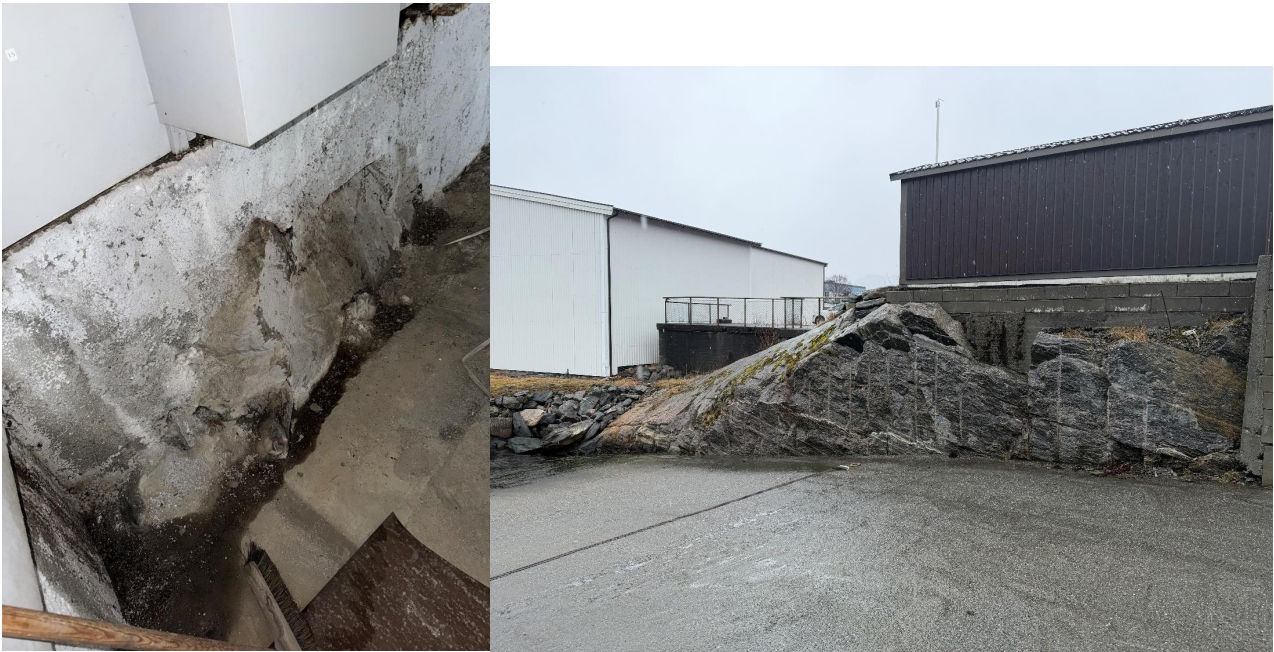
3.4 Berg i dagen

Det ble påvist berg i dagen sørøst for tomta. Dette er vist på prøvegravingsplanen, se RIG-TEG-001.

Det ble også påvist berg i dagen inne i eksisterende lagerbygg. I det nordøstlige hjørnet av bygget var det fremstikkende berg i grunnmuren.
