## ► **Lægreidsflata**

Vurdering av områdeskredfare

Oppdragsnr.: 52302961 Dokumentnr.: 52302961-RIG-R02 Versjon: J01 Dato: 2023-08-30

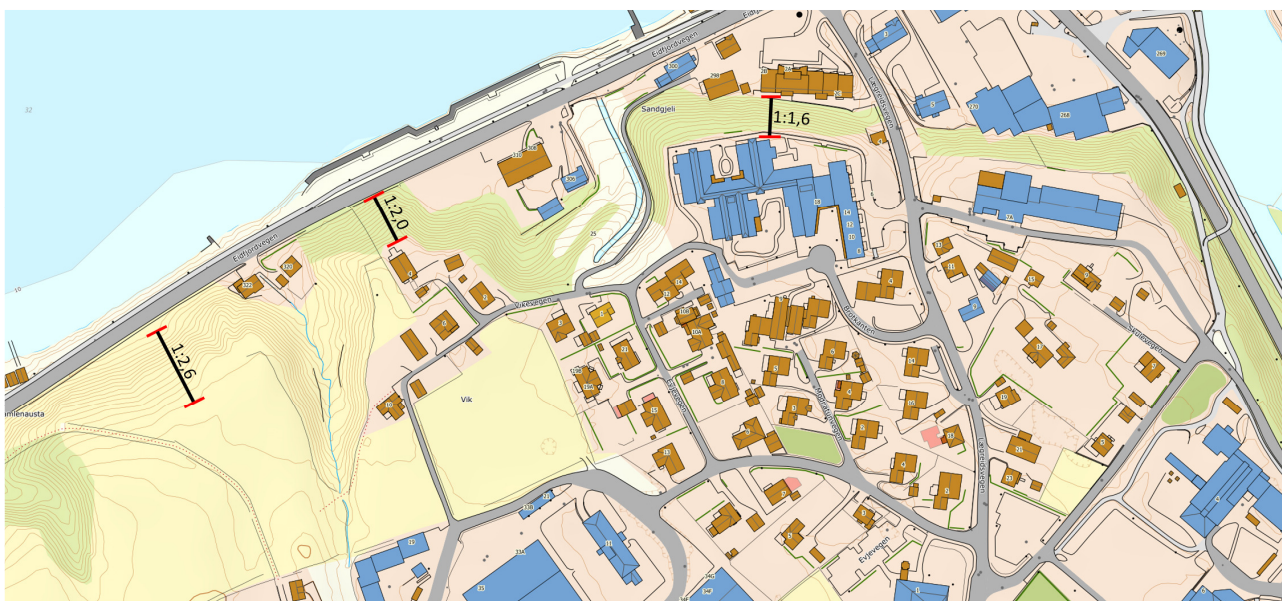
Figur 2: Skisse, helling for lausmasseskråningar.

Det aktuelle området består i stor grad av ein flat terrasse som ligg på rundt kote +20. Terrenget fell mot fjorden mot nord og elva Eio i aust med ei helling på rundt 1:2. Eidfjord Bygdaheim ligg nær toppen av skråninga. Der det er skissert ein open kanal går ei ravine der vatn har grave ut eit v-forma søkk i terrenget. Terrenget fell vidare ut i sjøen, men nøyaktig helling for skråninga under vatn er ikkje kjent. Skråningshellinga på nokre utvalde stader er vist på Figur 2.

Det aktuelle ligg i terreng som er innanfor eit mogleg lausneområde for områdeskred då det er nært til toppen av ein lausmasseskråning med høgde større enn 5 meter.

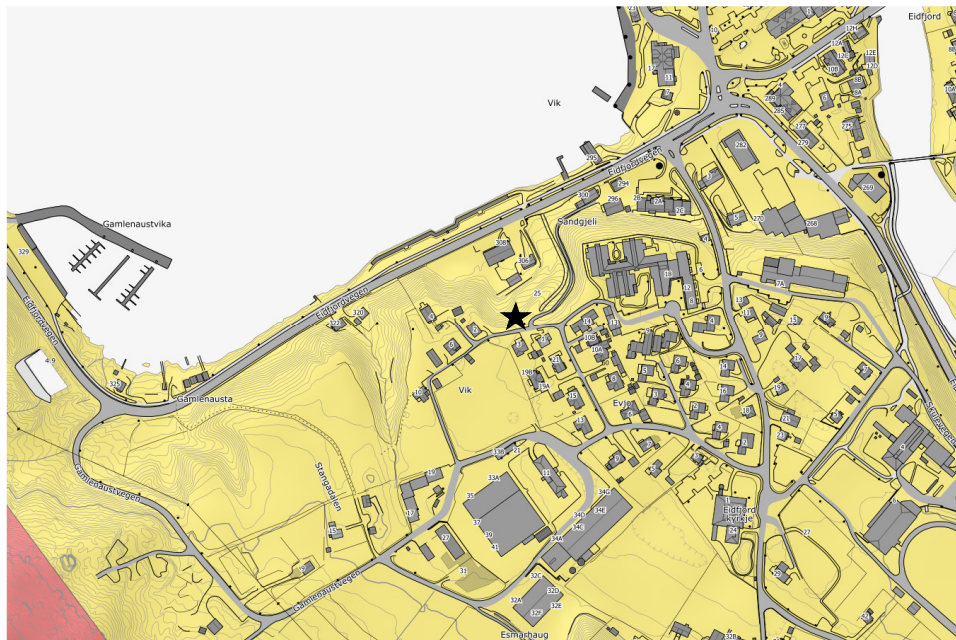
Figur 4 Utsnitt frå lausmassekart frå NGU.no [4].

NGU sitt lausmassekart, vist på Figur 4, antyder elve- og bekkeavsetninger (gul) i området.

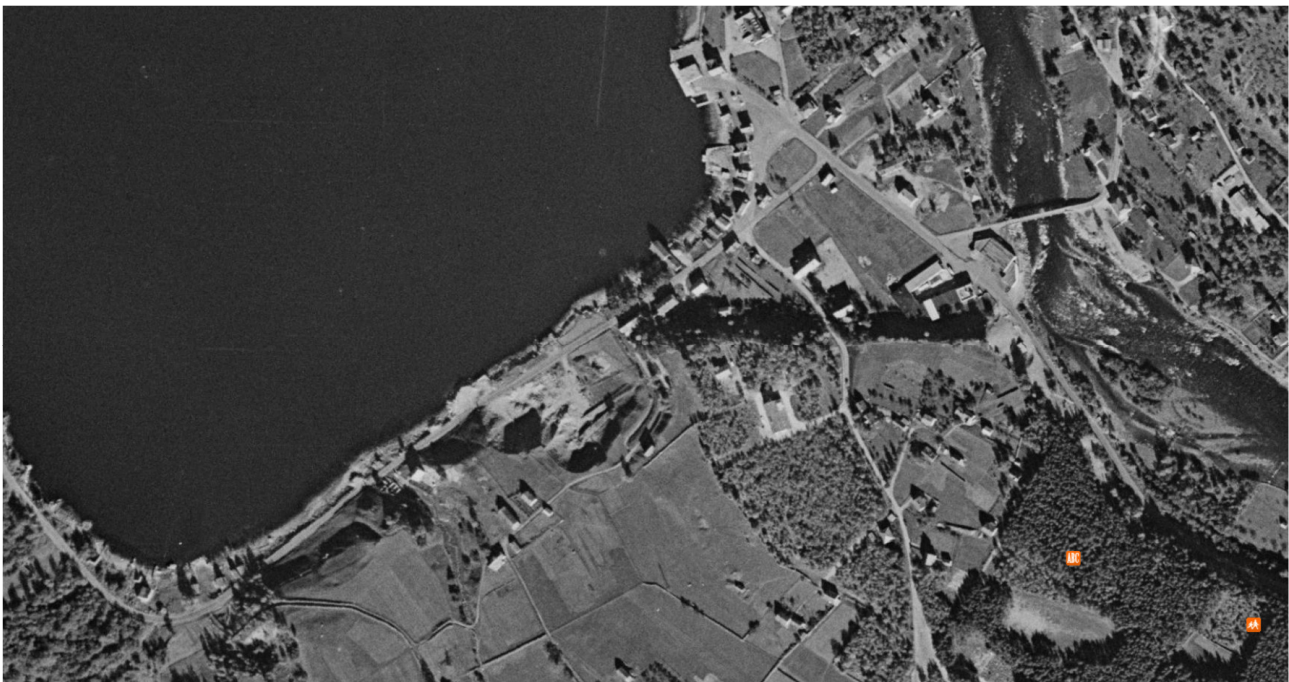
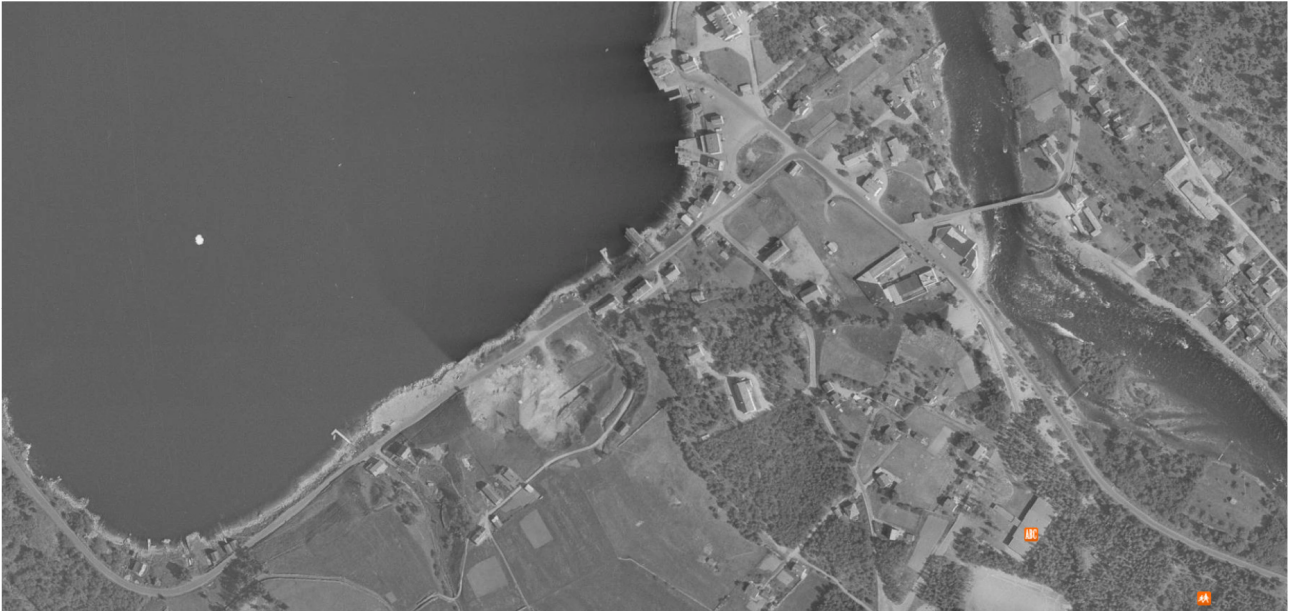
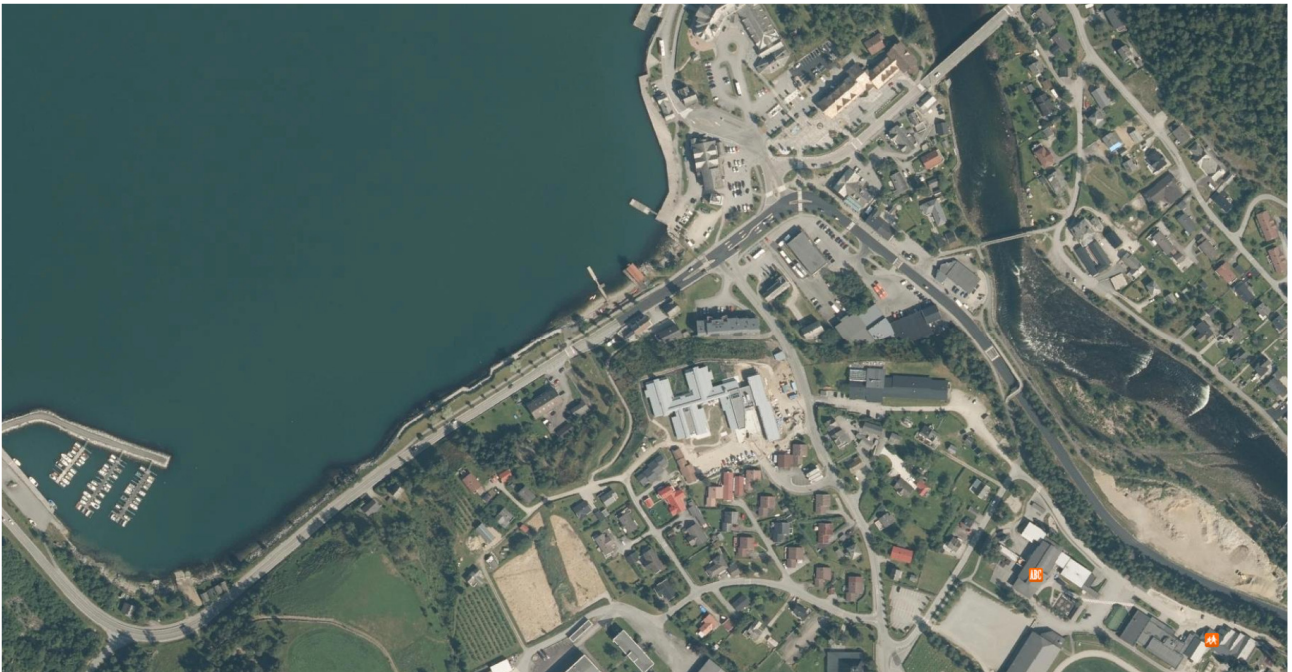
Historiske flyfoto frå 1961, 1970 og 2019 er vist på Figur 5 til 7. Det kan sjå ut til at det er tatt ut massar frå skråninga i området mellom ravinen der det er planlagt ein flaumkanal og dagens sjukeheim. På bilete frå 1961 og 1970 kan det sjå ut som at det har vore sand eller grustak i dette området.

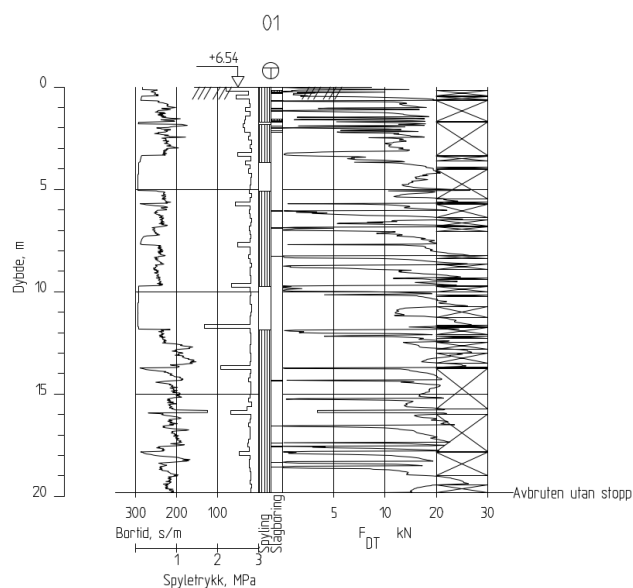
Figur 9: Totalsondering frå posisjon 01.

Resultata frå grunnundersøkingane er beskrive i detalj i geoteknisk datarapport nummerert 52302961-RIG-R01. Ingen av totalsonderingane viser mistenkt sprøbrotmateriale. Boringane viser generelt stor sonderingsmotstand med hyppig bruk av spyling og slagboring. I ein sondering, posisjon 6, nær sjøen nord for sjukeheimen viste sonderinga låg motstand. Prøver som er tatt opp frå denne posisjonen syner at massane i grunnen består av sandige/grusige massar.

Utdrag frå boreplanen er vist på Figur 8. Totalsondering og prøvetaking frå posisjon 1 og 6 som syner typiske grunnforhold er vist på Figur 9 og Figur 10.
