Oppdragsgiver: Oppdal kommune  
Oppdragsnavn: VVA boligområde Nordmjørønnen  
Oppdragsnummer: 649574-16  
Utarbeidet av: Anna Seither  
Kvalitetssikret av: Rolf E. Forbord  
Oppdragsleder: Janne Iversen  
Dato: 23.04.2026  
Tilgjengelighet: Åpent

# Innledende vurderinger med hensyn på forurenset grunn - Nordmjørønnen

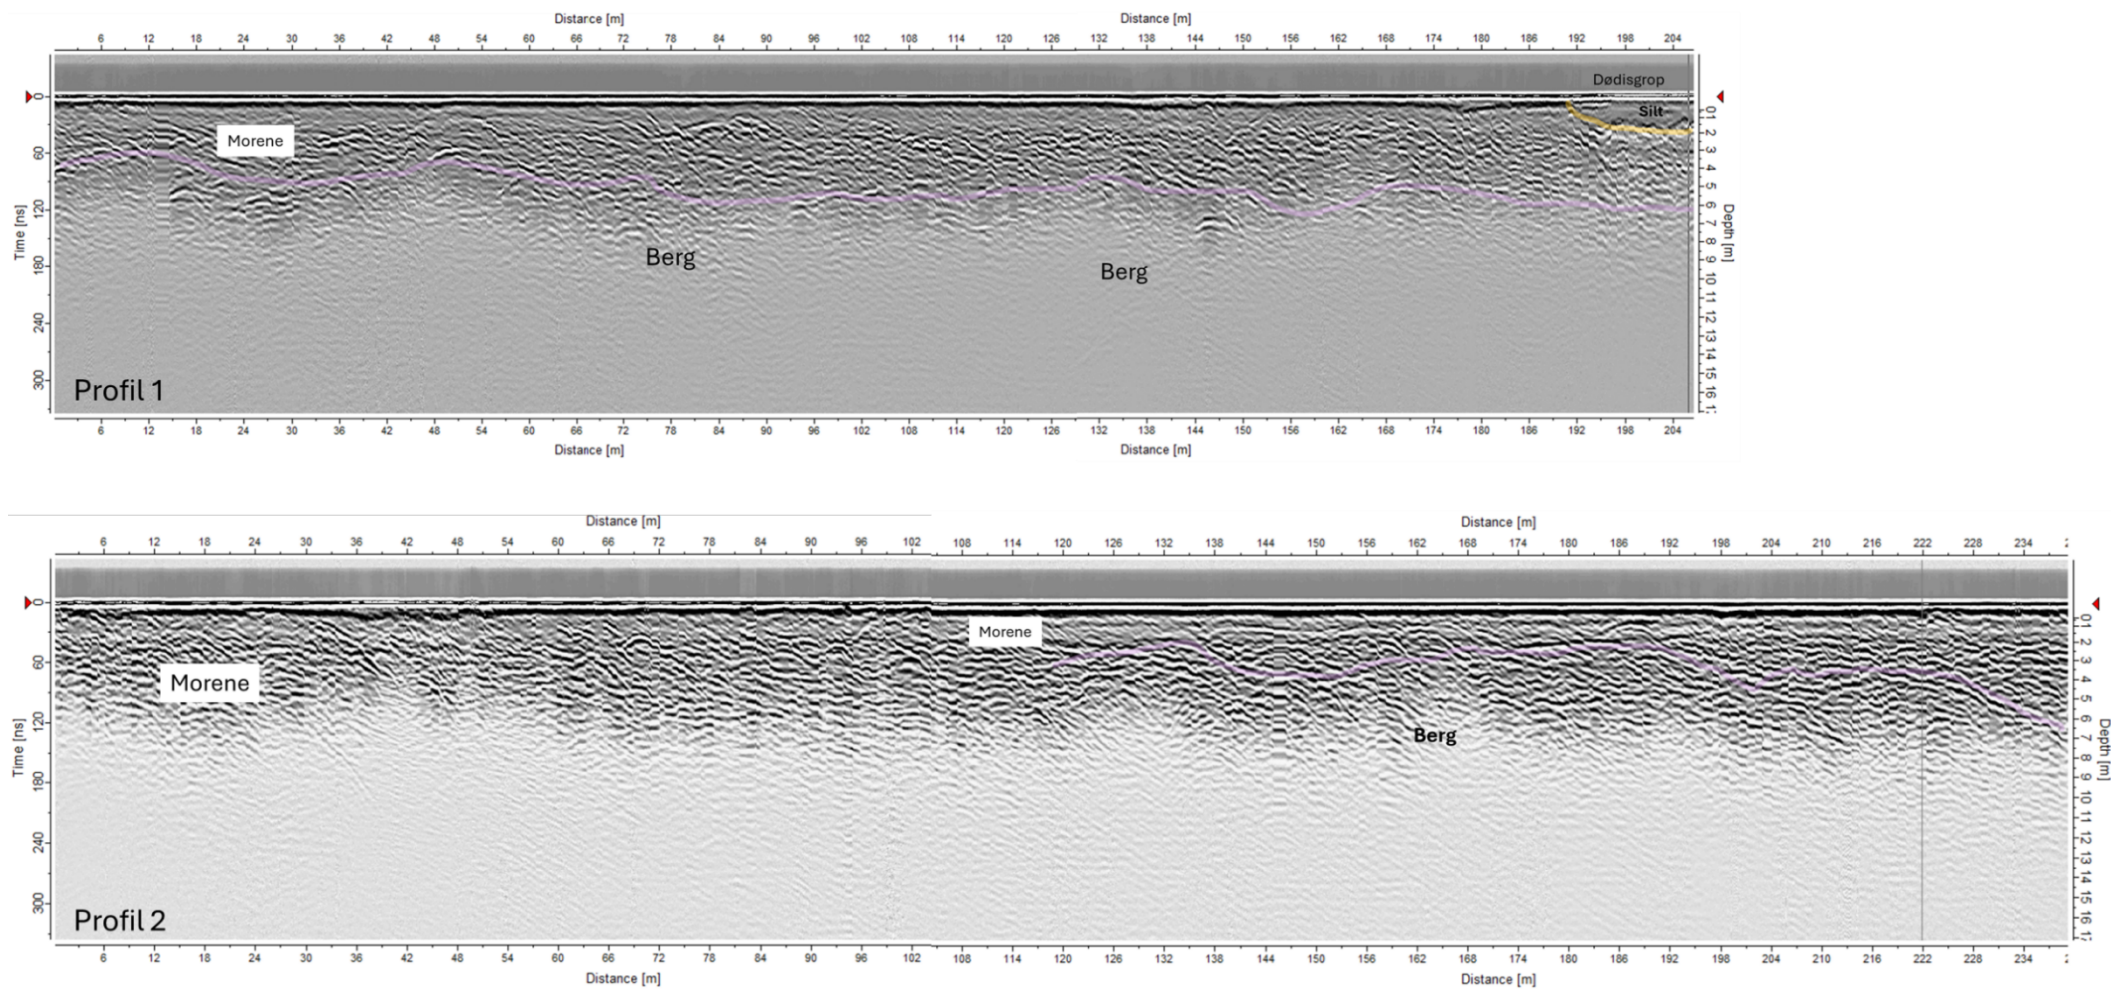
Figur 7: Georadarprofiler. Innhentet fra tidligere notat (1).

«Dette er forholdsvis lite og er forårsaket av det høye innholdet av steinmasser i undergrunnen som effektivt reflekterer signalene og reduserer penetrasjonsdybden på signalene. Det er i georadarprofilene skissert overgangen mellom løsmasser og berg, men mer finstoffholdig morene mot dypet og mye blokk i løsmassene gir såpass stor signaldempingen at det ikke er mulig å registrere refleksjoner fra bergoverflaten langs lengre seksjoner av georadarprofilene.

Det er ved slutten av georadarprofil 1 registrert lagdelte siltige og organisk rike sedimenter fra innfylling i en uttørket dam (dødisgrop). Vannstanden i dammen samsvarer trolig med grunnvannsnivået. Ifølge utbyggingsplanene er det ønske om å beholde denne dammen som et attraksjonsmoment i det framtidige boligområdet, noe de lavpermeable siltige løsmassene gir et naturlig godt grunnlag for.

De utførte undersøkelsene viser at geologien i det planlagte utbyggingsområdet domineres av 3 – 6 mektig grove morene med høyt innhold av steinblokker. Det ble ikke registrert grunnvannsnivå i georadaropptakene, men området framstår som naturlig godt drenert. Dammen i ytterkant av utbyggingsområdet i nordvest er en dødisgrop hvor vannstanden styres av grunnvannsnivået og ved lavt grunnvannsnivå er dammen uttørket.»

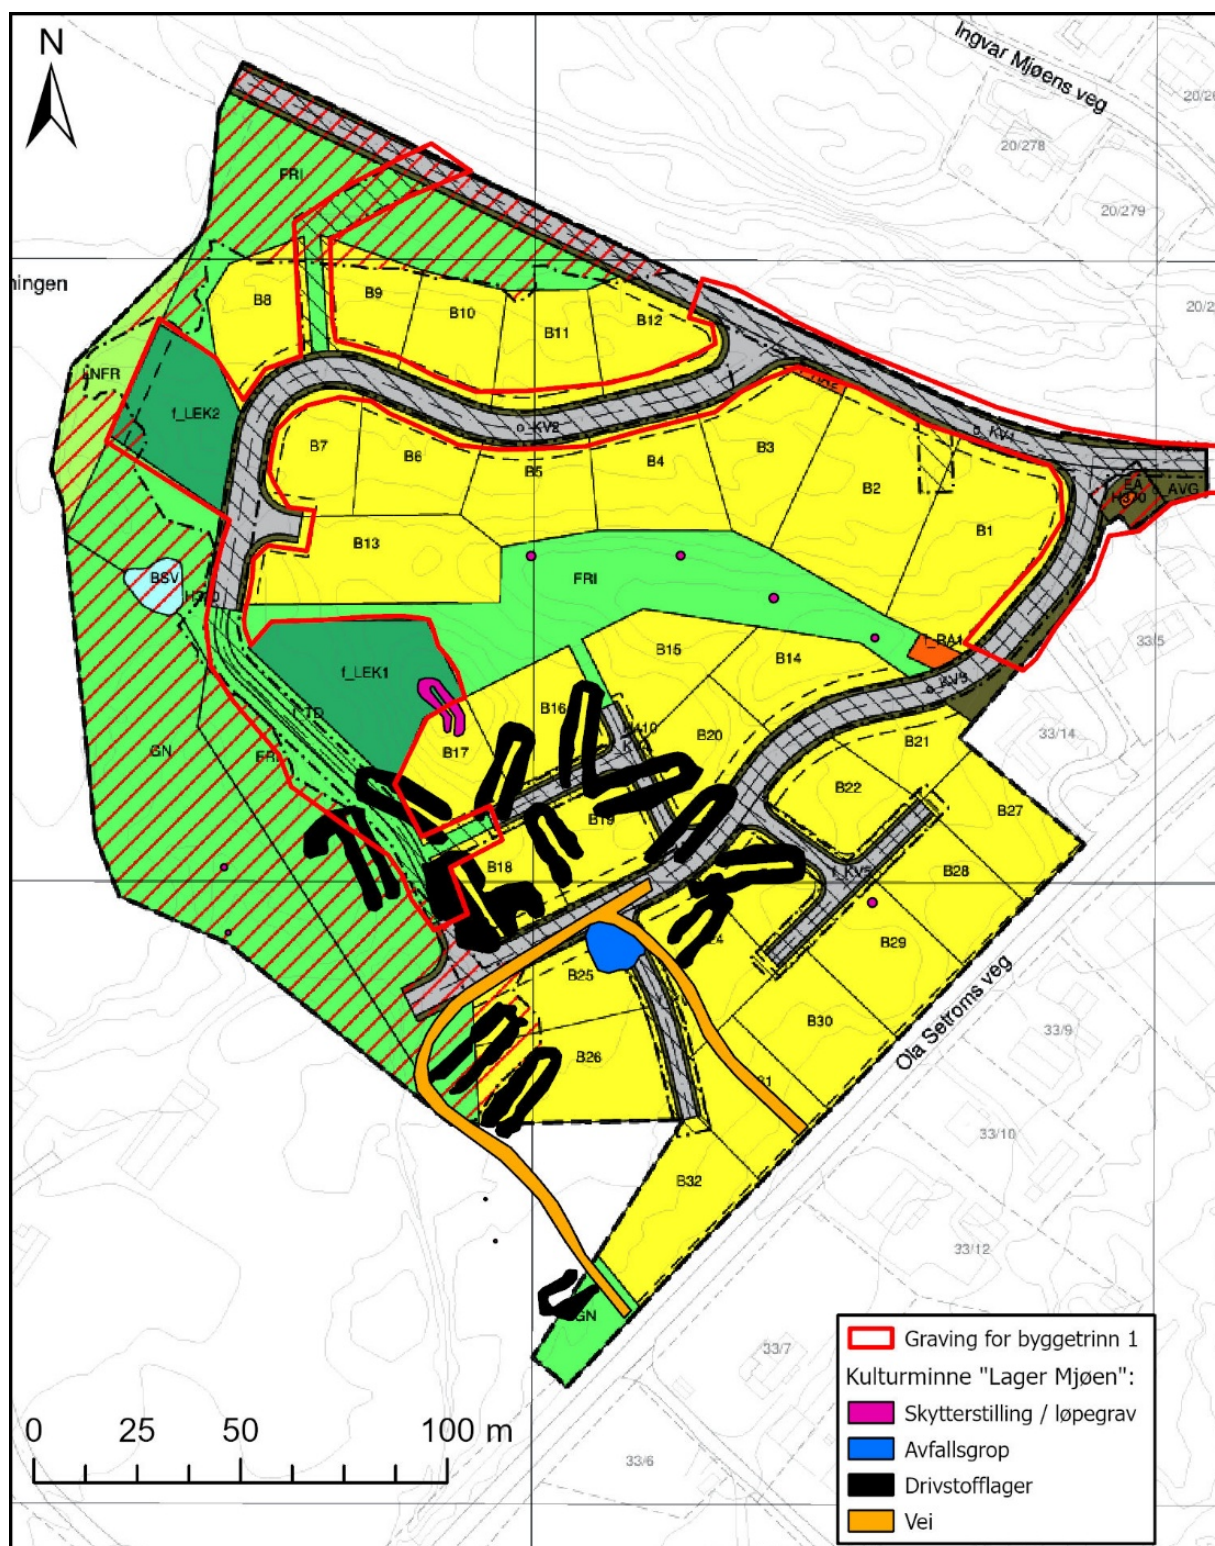
Figur 9: Plankartet med anvisning av enkeltminner, samt inntegning av arealene der det er planlagt for graving i forbindelse med tilrettelegging for byggetrinn 1.

På området er flere rektangulære dekningsvoller med åpen ende, som ble benyttet som drivstofflager. I tillegg finnes flere skytestillinger, en løpegrav samt minst en avfallsgrop med piggtråd m.m. Et mer detaljert kart, som viser enkeltminners beliggenhet og avgrensning i kombinasjon med plankartet er vist i figur 9.

Bruken av området, og da spesielt mhp. drivstofflager og avfallsgrop gir mistanke om forurenset grunn.

Som vist på kartet i figur 9 er det også registrert en rekke skytterstillinger og en løpegrav. Ut ifra beliggenheten deres ble de trolig benyttet for vakthold av lageret.

Lokaliteten som er viktigst å få undersøkt er løpegraven / skyttergraven, da denne ligger i området der det er planlagt for et lekeområde. Med hensyn på både barns sårbarhet, og blys effekt på menneskelig helse, skal dette området kartlegges ved masseprøvetaking.

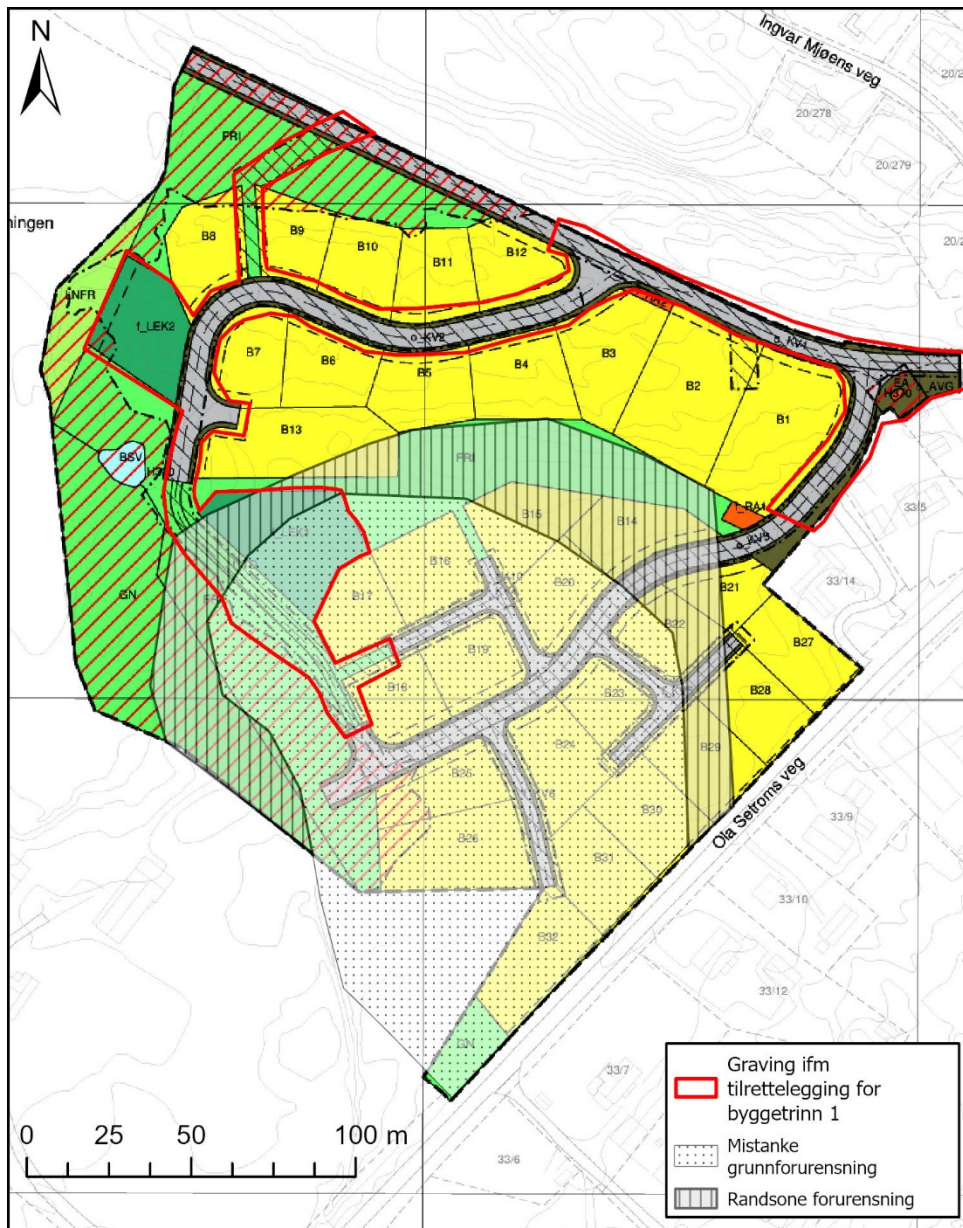
Figur 12: Mistanke om grunnforurensning.

Som beskrevet i avsnitt 2.4 er det mistanke om forurensset grunn i tilknytning til *Lager Mjøen*. For øvrige deler av planområdet foreligger det ikke mistanke om grunnforurensning.

På kart i figur 12 er det avmerket hvor i planområdet det forventes å kunne finne noe restforurensning i grunnen. Mesteparten av forurensningen forventes å være knyttet til drivstofflagrene og avfallsgropen. Dette området anbefales kartlagt iht. kravene i Miljødirektoratets digitale veileder «Forurensset grunn» (2).

Forurensning fra skytterstillingene og fra eventuell spredning fra drivstofflagre er noe mer usikker. Det er derfor tegnet inn en randzone, og det bør som et minimum tas stikkprøver ved utvalgte lokaliteter for å avklare forurensningssituasjonen.

Som avmerket på kartet i figur 12 ligger mesteparten av området som er aktuell for graving i første omgang utenfor areal der det vurderes til å være behov for kartlegging. Et begrenset område i vest ligger imidlertid innenfor området som må kartlegges ved prøvetaking for å avgjøre om det forekommer forurensset grunn i tiltaksområdet.

Det er behov for målrettet prøvetaking direkte ved og i nærheten av gropene der drivstoffet ble lagret, samt langs den gamle vegen som gikk gjennom området.

Masseprøvene bør undersøkes på typiske miljøgifter (metaller, PAH-forbindelser, BTEX-forbindelser, PCB-forbindelser, alifater, aromater, totale hydrokarboner (THC)).

Dersom prosjektet kan reduseres noe i omfang, ved at tilrettelegging i første omgang kan avsluttes ved sørenden av planlagt vei (på høyde med dammen), vil graving for dette kunne gjennomføres uten foregående miljøundersøkelser.

For gjennomføring av byggetrinn 1 og ikke minst 2 vil det være behov for miljøteknisk prøvetaking. For byggetrinn 2 er det sannsynlig at det vil bli krav om utarbeidelse av en tiltaksplan for håndtering og disponering av forurensset grunn.
