# Utbedringstiltak på kulverter langs Rv. 7 - fiskevandring

| Prosjekt: | Rv. 7 Utbedringstiltak VA overvannsprosjektering | Prosjektnr.: | 10252567 |
| Kunde: | Statens Vegvesen | Prosjektleder: | Øivind Wien |

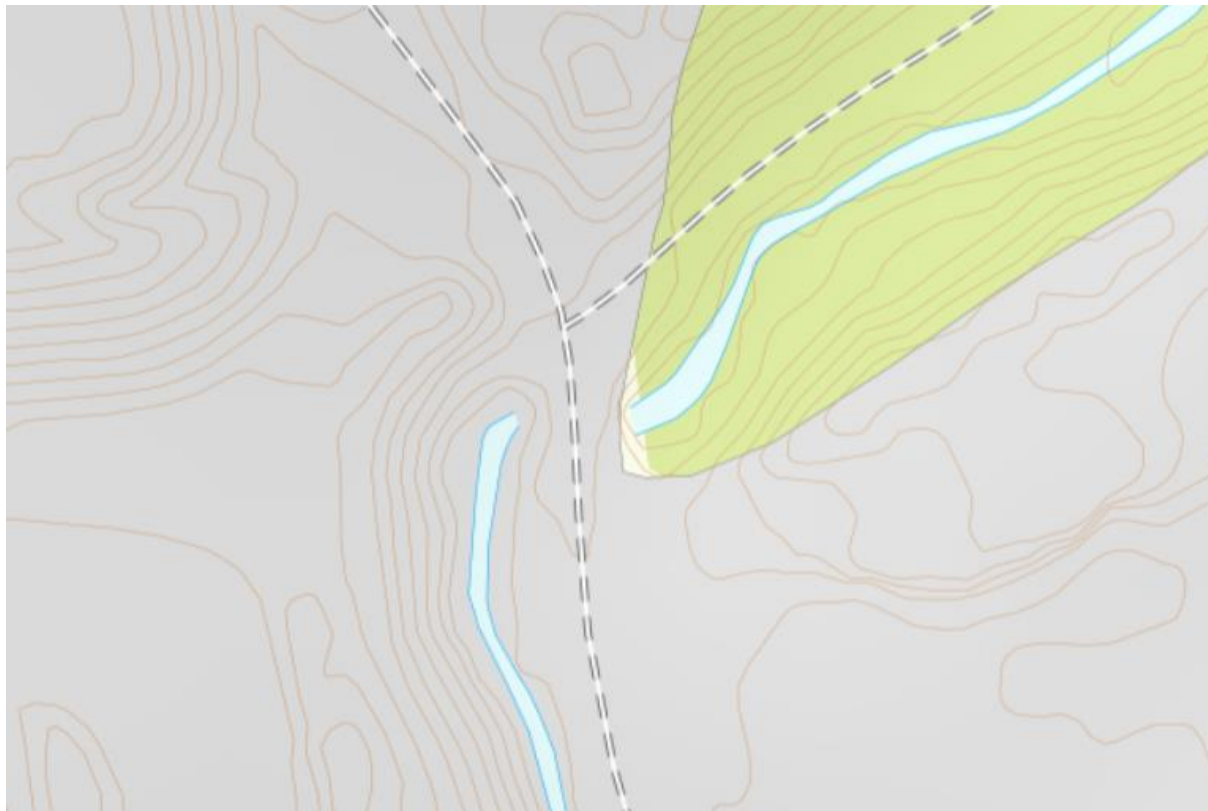
Gulsviksandtak 1 ligger på profil 2095 på ny Rv. 7. Bekken renner i et flatt område før den krysser under Rv. 7. Her er kulverten allerede godt egnet for fiskepassering med lite fall og tilnærmet flatt vannspeil gjennom kulverten. Gjennom sandtaket renner bekken relativt flatt før den treffer en ny kulvert der bekken passerer under en lokal grusvei (Figur 2). Oppstrøms kulverten er høyden 163,8 moh og nedstrøms er høyden 163,7 moh. Kulverten er da trolig flat med gode forutsetninger for fiskevandring.

*Figur 2: Kulverten som bekken passerer i sandtaket synes å være flat med gode forutsetninger for fiskevandring.*

For Gulsviksandtak 1 er det ikke behov for å gjøre ytterligere tiltak for fiskevandring i denne kulverten. Den framstår som flat med gode forutsetninger for fiskevandring. Oppstrøms kulverten er det ca. 270 meter med bekk som kan være tilgjengelig, dersom fisk klarer å forsere det ene naturlige fallet like oppstrøms utløpet mot Hallingdalselva.

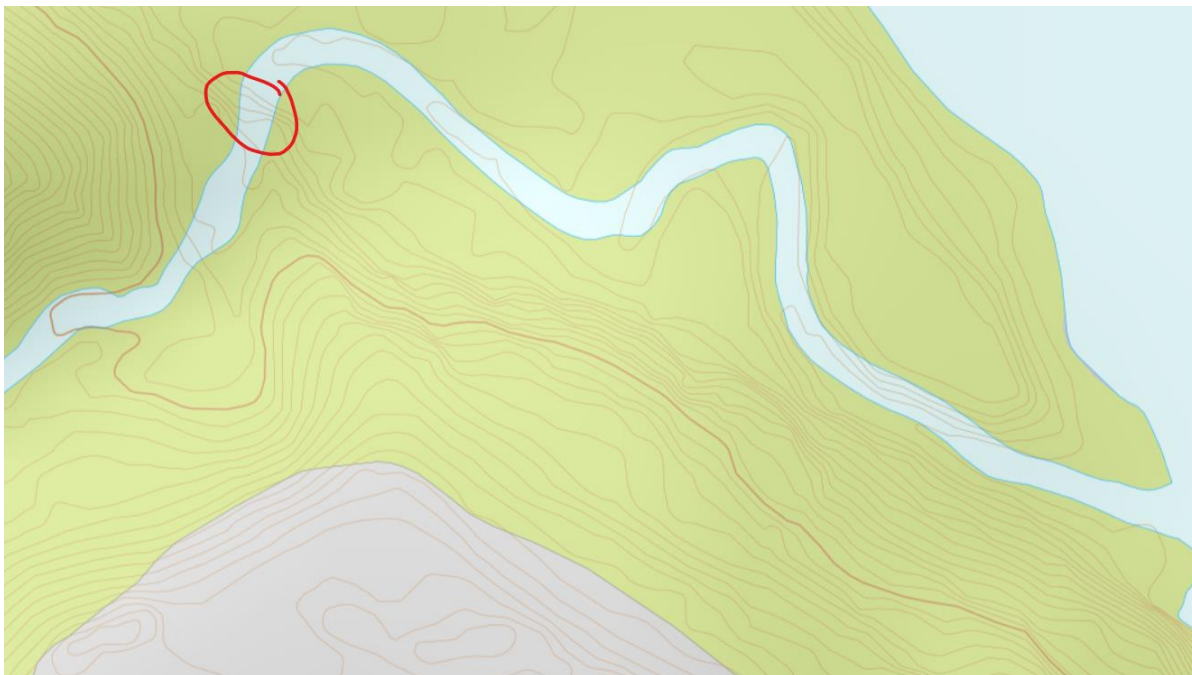
Like oppstrøms utløpet mot Hallingdalselva forekommer et fall på 6 meter over en strekning på ca. 9 meter. Dette gir et betydelig fall over en kort strekning. Vi kan ikke utelukke at det er en foss her som utgjør et naturlig fiskevandringshinder.

*Figur 3: Utløpet mot Hallingdalselva synes å være flat, men det forekommer et fall på 6 meter som kan utgjøre et fiskevandringshinder.*

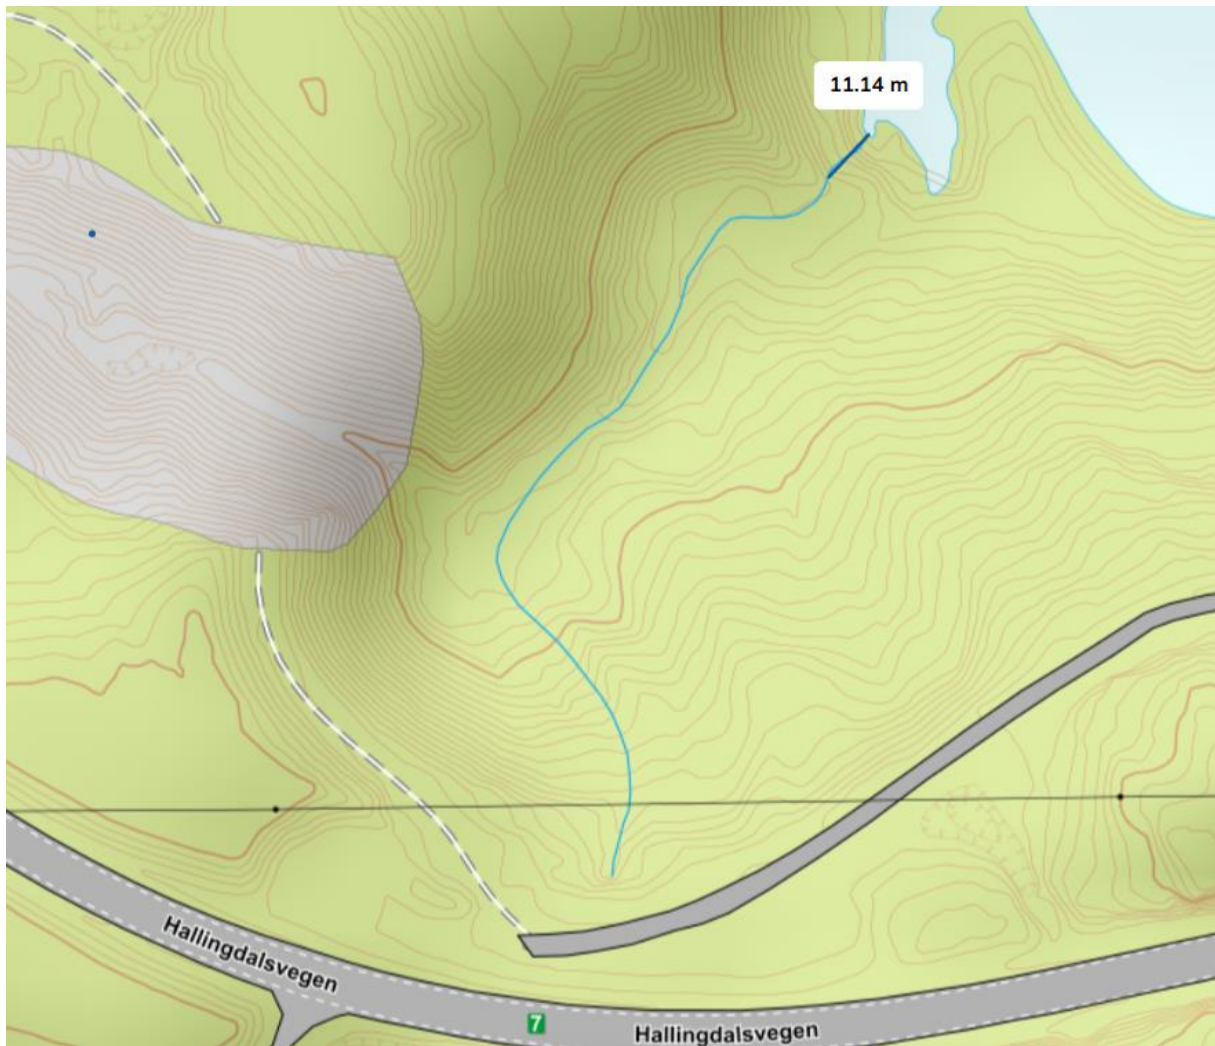
Gulsviksandtak 2 ligger på profil 1934 på ny Rv. 7. Ved utløpet til Hallingdalselva forekommer en høydeforskjell på 7 meter, over en strekning på 11 meter (Figur 4). Dette gir en svært bratt helling som trolig utgjør et fiskevandringshinder. Skulle fisk klare det første hindret, vil den ikke klare høyden opp til Rv. 7 der det er ca. 20 høydemeter den siste strekningen opp til kulverten. Det er derfor ikke hensiktsmessig å utforme kulverten «Gulsviksandtak 2» for fiskevandring.

Figur 4: Fiskevandring er utfordrende i bekken opp mot Gulsviksandtak 2. Først er det en bratt helling, mulig foss, rett ved Hallingdalselva, deretter en betydelig bratt skråning opp til Rv. 7. Dett gjør at det trolig ikke er fiskevandring i denne bekken.

Gulsviksandtak 2 ligger høyt i terrenget, der bekken har et stort naturlig fall nedstrøms kulverten, i tillegg til et betydelig fall rett ved utløpet til Hallingdalselva. Siden denne bekken har flere naturlige fiskevandringshindre før kulverten under Rv. 7, er det ikke hensiktsmessig med ytterligere tiltak for fiskevandring i denne kulverten.
