# Hovedgrøntområde Jåttåvågen 2

## Fagrapport naturmangfold

Stavanger utvikling KF er i gang med delprosjektet «Hovedgrøntområde Jåttåvågen 2». Deler av det tidligere industriområdet i Jåttåvågen skal fylles opp med steinmasser av fyllitt, før området plantes til og etableres som grøntområde. Tiltaksområdet består i dag hovedsakelig av grå flater, med et fåtalls flekker med vegetasjon. Utbyggingen skal etter planen starte opp høsten 2026.

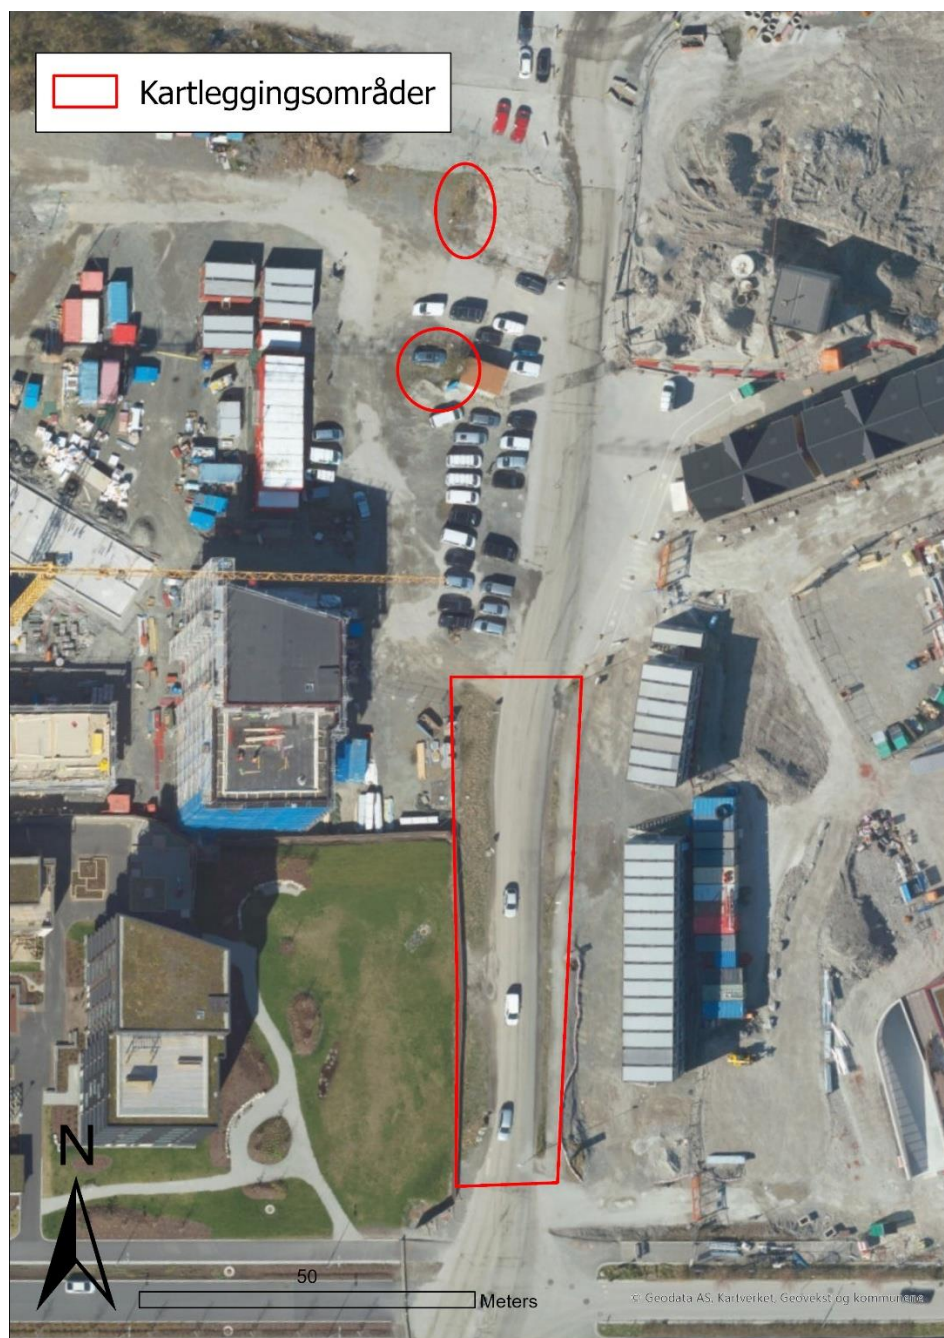
Figur 1: Under befaringen ble det kartlagt tre vegeterte flater innenfor prosjektområdet.

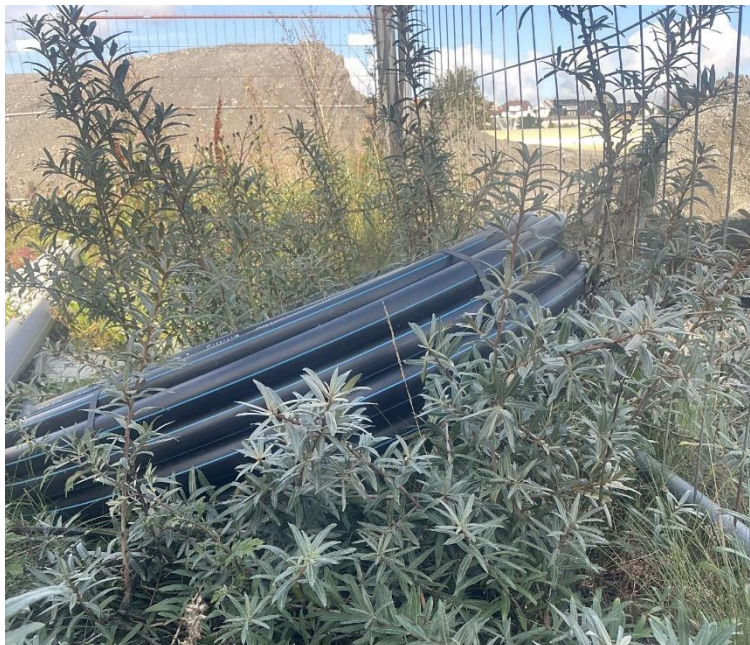
Tindved (NT) er tidligere registrert i planområdet, og ble også gjenfunnet i forbindelse med denne kartleggingen (figur 2). Arten er oppført som nær truet på rødlista. Den knyttes ofte til lysåpne og finkornete løsmasser, eventuelt på grovere, ustabil mark. Hovedforekomstene av tindved er knyttet til elveosser, strender og strandberg i Midt-Norge, særlig rundt og nord for Trondheimsfjorden, og spredte steder nord til Bodø og muligens Steigen (Nordland). En rekke forekomster i lavlandsområder fra Østfold til Rogaland regnes som forvillet fra plantinger [7]. Den aktuelle forekomsten er vurdert å tilhøre denne kategorien, og er derfor ikke stedegen genetisk. Rødlistestatus gjelder ikke for denne bestanden og tiltak for å unngå forringelse av forekomsten er ikke nødvendig.

*Figur 2: To forekomster av tindved ble gjenfunnet i planområdet. Denne bestanden regnes om forvillet fra planting og har lav økologisk verdi.*

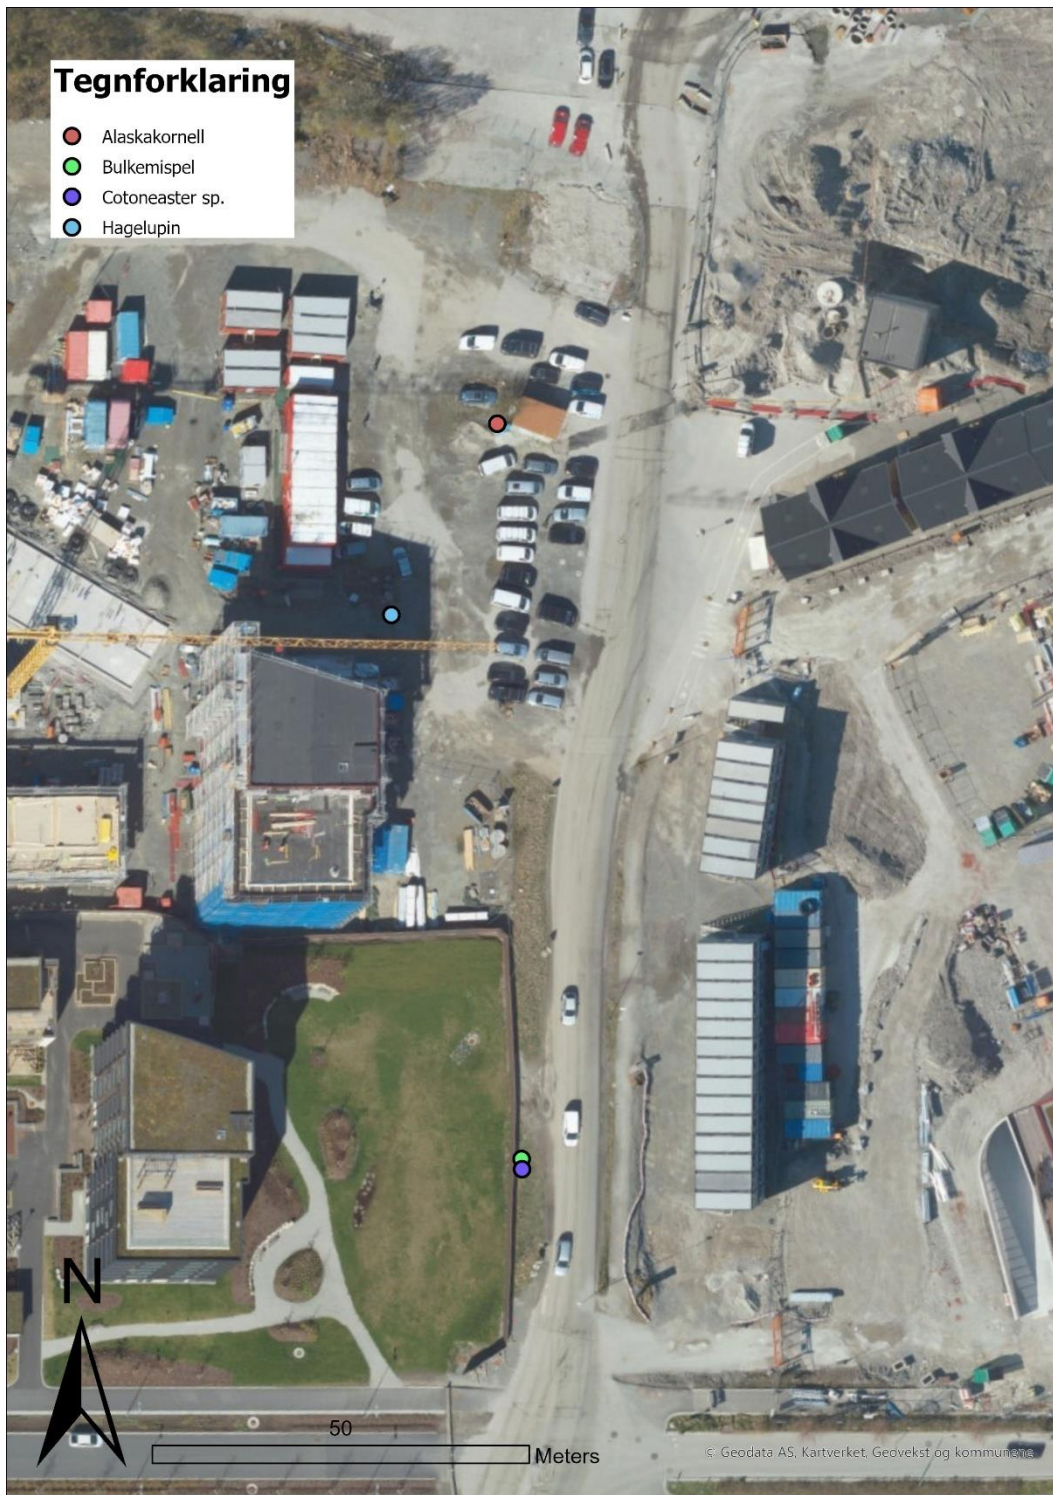
Det er ingen tidligere kjente forekomster av fremmedarter i området. Av de 4 ulike fremmedartene som ble funnet innenfor kartleggingsområdet, er det kun hagelupin som er en høyrisikoart etter veilederen for håndtering av infiserte løsmasser. To arter av mispel ble funnet, bulkemispel og en uidentifisert art i samme slekt.

Figur 3: Fire punktforekomster av fremmedarter ble funnet under befaringen.

Dersom tiltaket berører forekomsten av hagelupin må det gjennomføres tiltak for å hindre spredning av arten. Det anbefales at infiserte masser gjenbrukes som dype fyllmasser en plass innenfor prosjektområdet som tildekkes med fyllitt. Eventuelt kan de de infiserte massene gjenbrukes som dypere fyllmasser en annen plass. Se utfyllende håndteringstiltak under.
