# 24-155 RIG-NO1 SØRMARKA MIDLERTIDIG SKOLE STAVANGER

## 1. ORIENTERING

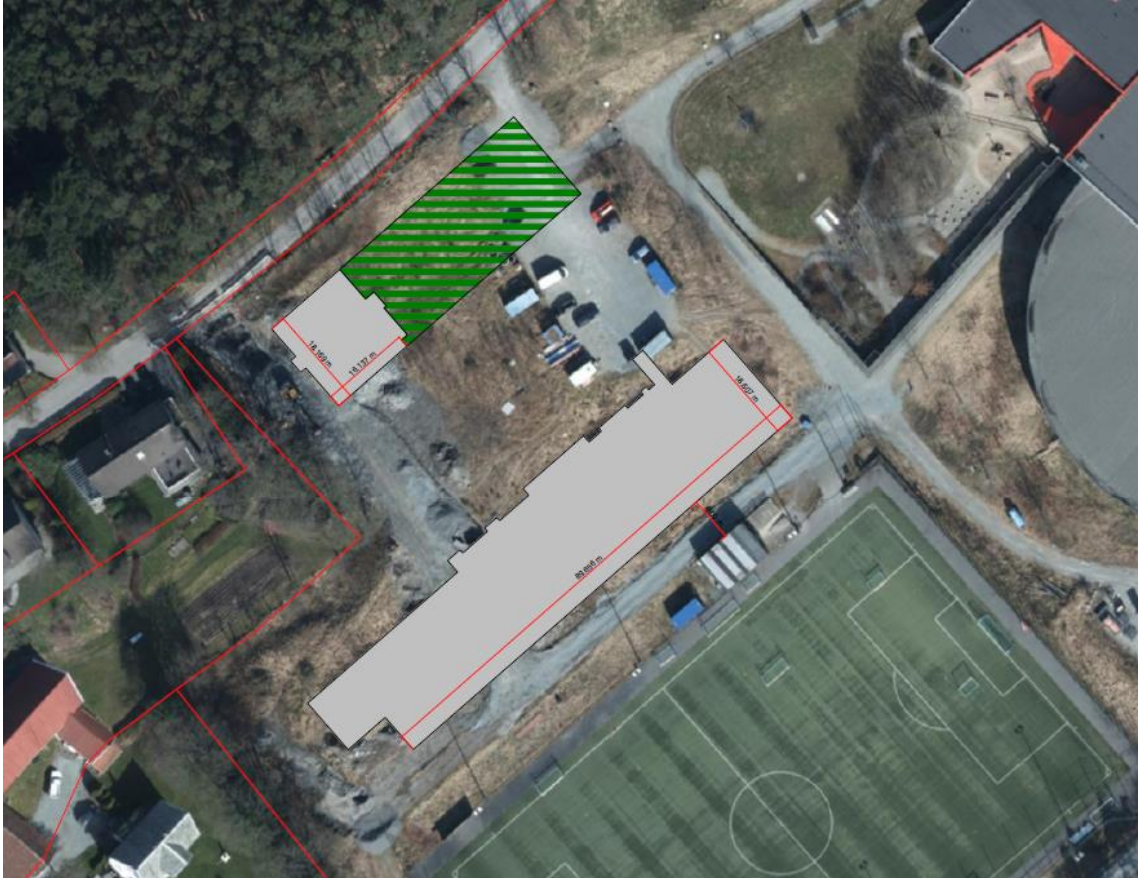
Figur 1: Tiltaks området, utklipp fra tilsendte underlag av Stavanger kommune

Området består av en oppfylling som ble utført i forbindelse med etableringen av Sørmarka Arena. Massene som ligger over det påtrufne fjellet, fremstår som faste. Topplaget består av matjord med varierende tykkelse, noe som gir grunnlag for den eksisterende vegetasjonen, spesielt i vest og nordvest, se figur 1. Det ble utført prøvegraving mellom P3 og P4, men hullene fylte seg med overflatevann, og det var dermed ikke mulig å vurdere dybden til fjellet. Grunnvann ble ikke påtruffet i noen av de andre prøvegravingspunktene, slik at det kan antas at overflatevannet som ble påtruffet kun er en lokal ansamling. Terrenget skråner opp mot nordvest, i likhet med fjellhøyden. Fjellets overflate viser stor variasjon i prøvehullene, noe som tyder på at fjelloverflaten også varierer over hele området. Humuslaget som finnes på toppen i nesten hvert prøvegravingshull, viser tegn til høyt organisk innhold og anbefales å fjernes før videre etablering av bebyggelse. De stedlige massene under topplaget av matjord fremstår som faste.

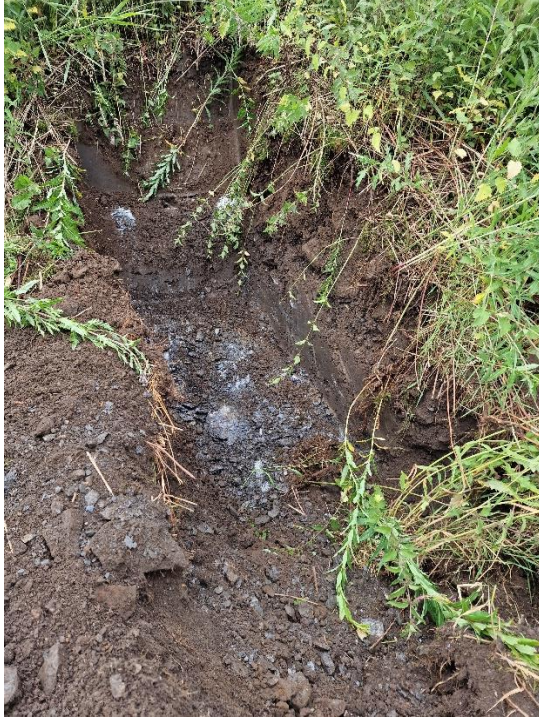
Bildet av prøvegraving i P1

I punkt P1 ble fjell påtruffet 0,41-1,00 meter under terrengnivå. Det er et tynt lag med matjord på toppen ned til fjell. Massene er løs og humusholdig. Fjell viser stor variasjon i gravehull. Grunnvann ble ikke påtruffet.

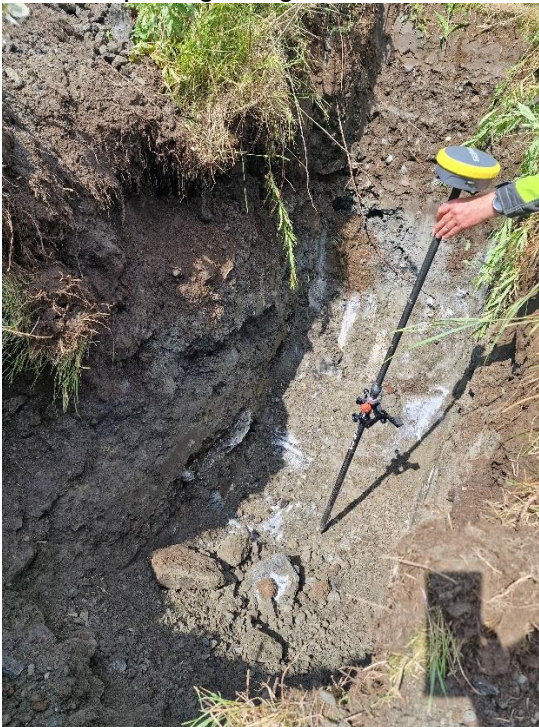
Bildet av prøvegraving i P2

I punkt P2 ble fjell påtruffet i 1,60m under dagens terreng. Topplaget består av matjord (tykkelse ca. 0.5m) etterfulgt av grusig sand til påtruffet fjell. Massene viser seg som svært fast med store innblandet steinblokker. Grunnvann ble ikke påtruffet.

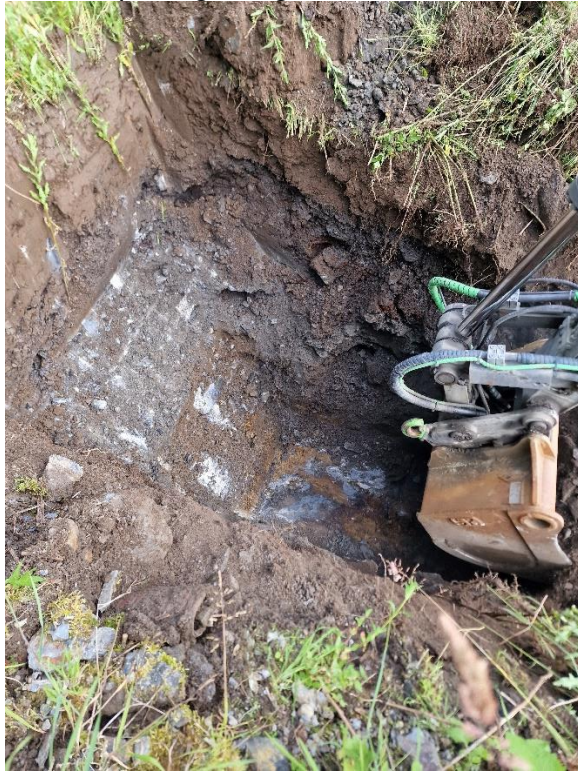
Bildet av prøvegraving i P3

I punkt P3 ble fjell påtruffet i 1,99m under dagens terreng. Topplaget består av matjord (tykkelse ca. 0.7m) etterfulgt av grusig sand til påtruffet fjell. Massene viser seg som svært fast med store innblandet steinblokker. Grunnvann ble ikke påtruffet

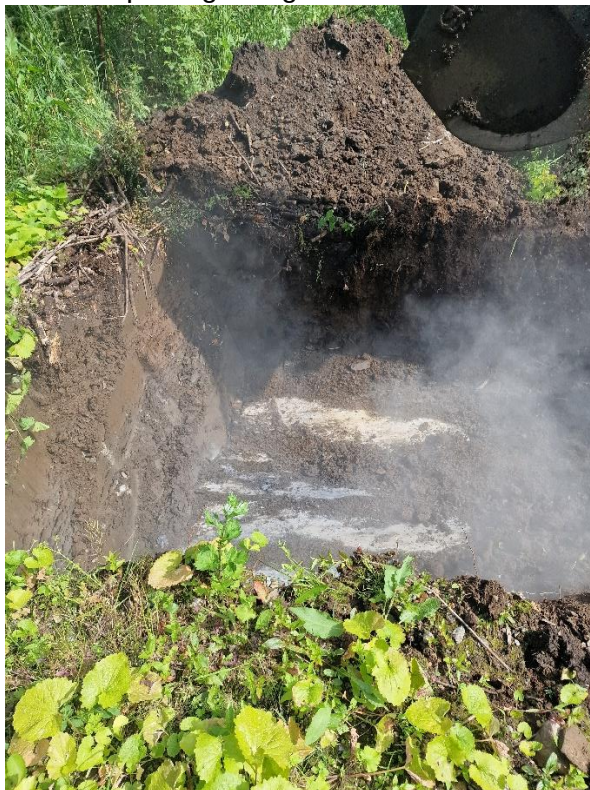
Bildet av prøvegraving i P4

I punkt P4 ble fjell påtruffet 0,78m under dagens terreng. Topplaget av matjord har en tykkelse av omtrent 0,4m, etterfulgt av grusig sand ned til påtruffet fjell. Grunnvann ble ikke påtruffet.

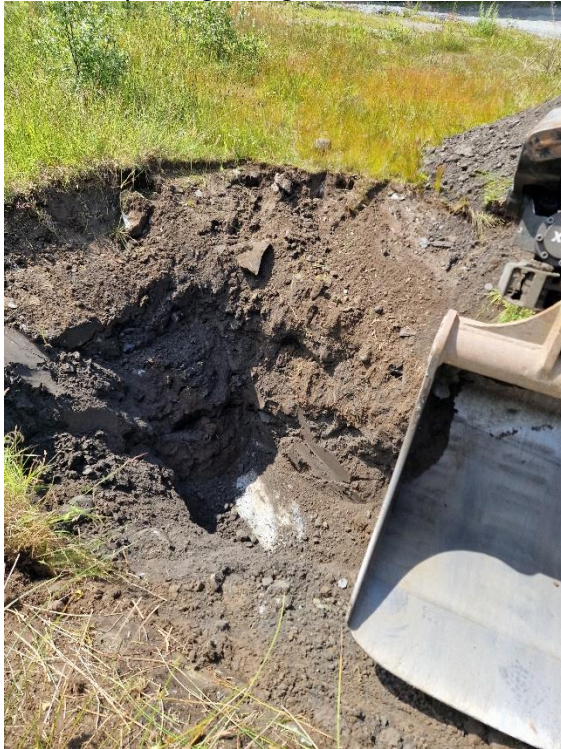
Bildet av prøvegraving i P5

Fjell ble påtruffet i 2,12m dybde i punkt P5. Topplaget av matjord strekker seg ned til omtrent 0,4m, etterfulgt av grusig sand ned til påtruffet fjell. Grunnvann ble ikke påtruffet.

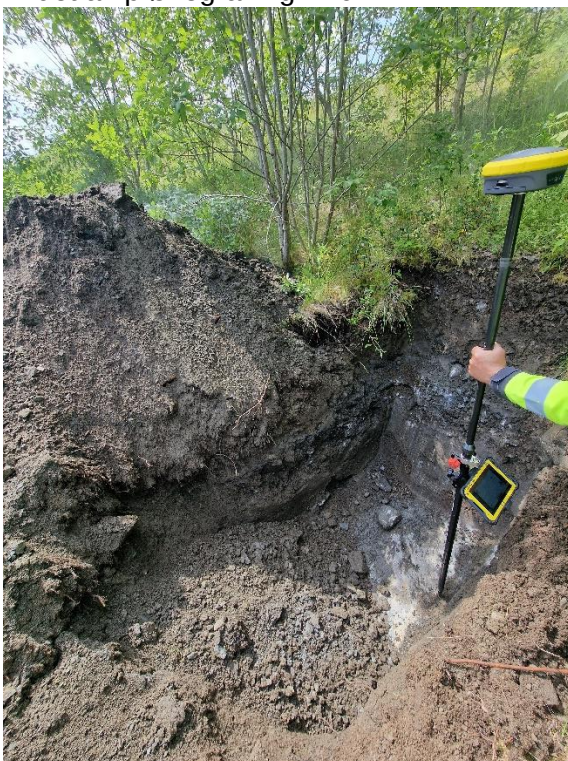
Bildet av prøvegraving i P6

I punkt P6 ble fjell påtruffet i 1,03m under dagens terreng. Topplaget består av matjord (tykkelse ca. 0.8m) etterfulgt av grusig sand til påtruffet fjell. Massene viser seg som fast med store innblandet steinblokker. Grunnvann ble ikke påtruffet

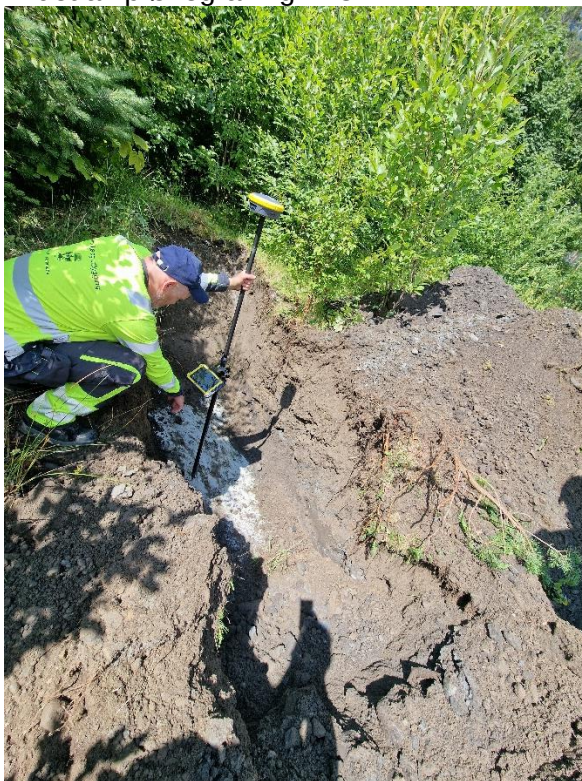
Bildet av prøvegraving i P8

I punkt P8 ble fjell påtruffet i 0,78m under dagens terreng. Topplaget består av matjord (tykkelse ca. 0.3m) etterfulgt av grusig sand til påtruffet fjell. Massene viser seg som fast. Grunnvann ble ikke påtruffet.

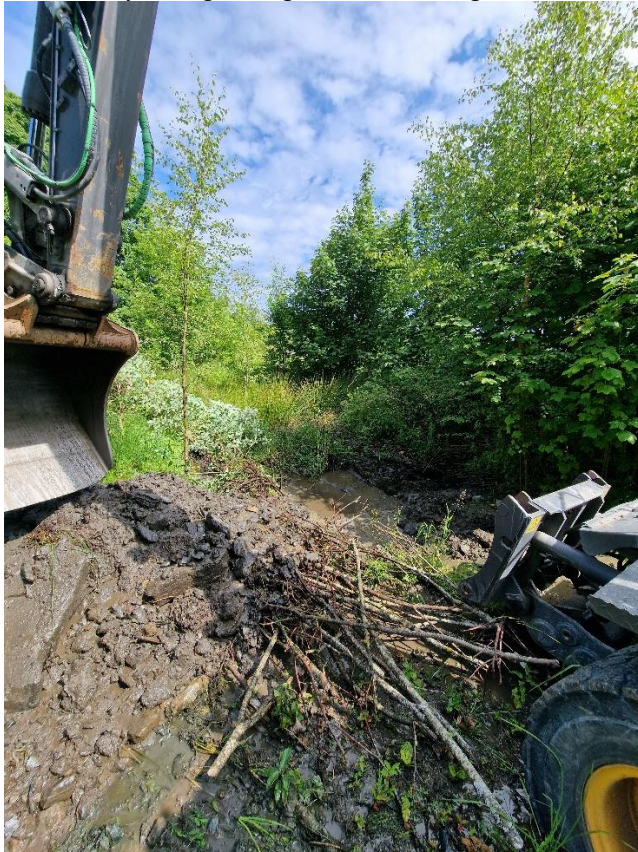
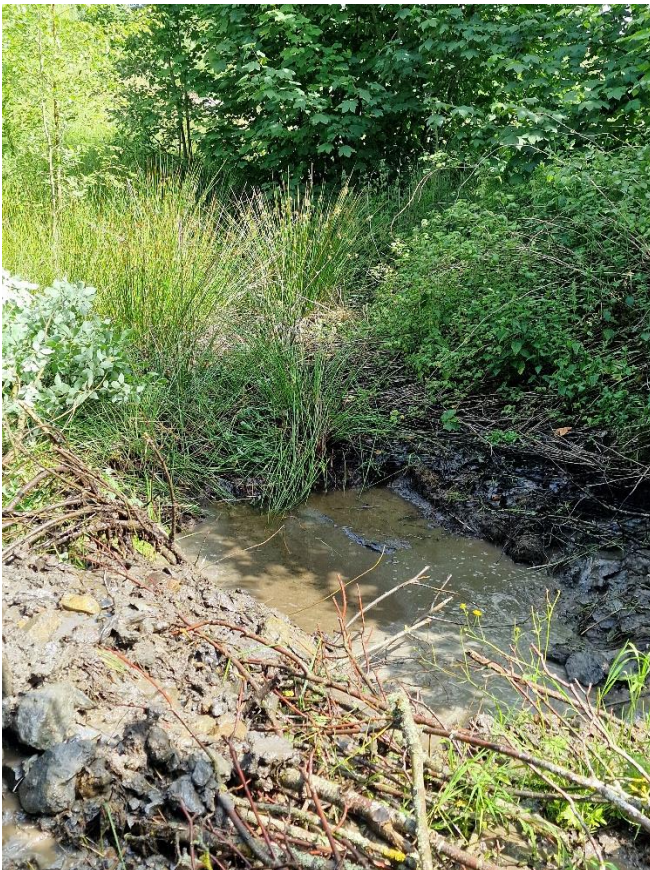
Bilder av prøvegraving mellom P3 og P4

Det ble gravd et punkt mellom P3 og P4, men arbeidet ble avsluttet da prøvegravingshullet fylte seg med vann.
