Oppdragsgiver: Veas Selvkost AS  
Oppdragsnavn: Prosjektering av VA og vei i Veas Næringspark  
Oppdragsnummer: 645497-08  
Utarbeidet av: Espen Kjetså  
Oppdragsleder: Rebecka Cecilia Tyren  
Dato: 08.10.2025  
Tilgjengelighet: Åpent

## Notat Veas - kartlegging av armering bru

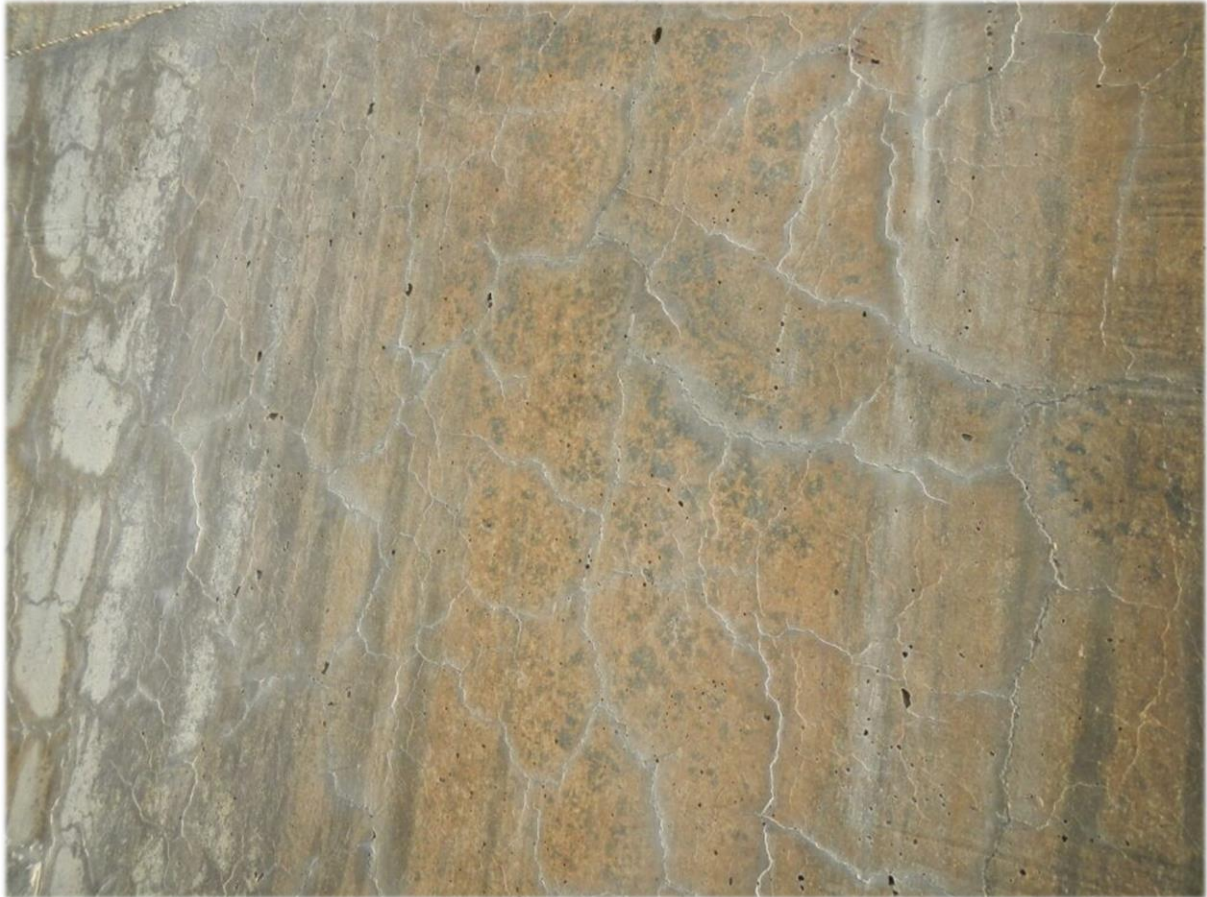
*Bilde 1: Opprissing i «krakeleringsmønster» på landkarene*

Det påpekes imidlertid at begge landkar har betydelig opprissing i et «krakeleringsmønster», hvilket høyst sannsynlig skyldes pågående alkalireaksjoner i betongen. Dette er en kjemisk reaksjonen i som kommer av at alkalireaktivt tilslag i betongen reagerer med alkalier i sementpastaen, og danner en ekspanderende gel når fuktighet er tilstede. På grunn av svellingen i alkali-silikagelen dannes det indre trykk i betongen, som resulterer i denne opprissingen.

Alkalireaksjonene vil pågå så lenge betingelsene for reaksjonen er til stede, med påfølgende ekspansjon av betongen. Dersom man begrenser fuktoppsug i betongen kan reaksjonshastigheten begrenses noe.

Erfaring viser at alkalireaksjonene skal gå langt før det får store konsekvenser for betongens trykkfasthet, men betongens strekkfasthet og E-modul kan bli tidligere redusert. I tillegg vil opprissingen gjøre konstruksjonen mer sårbar for andre nedbrytningsmekanismer og på den måten redusere konstruksjonens bestandighet.

Avslutningsvis bemerkes det også at landkarene høyst sannsynlig er utsatt for pågående alkalireaksjoner, som sørger for opprissingen som ses i overflaten (se kap. 2). Dette bør vurderes/hensyntas i prosjekteringen dersom brua skal oppgraderes/utvides.

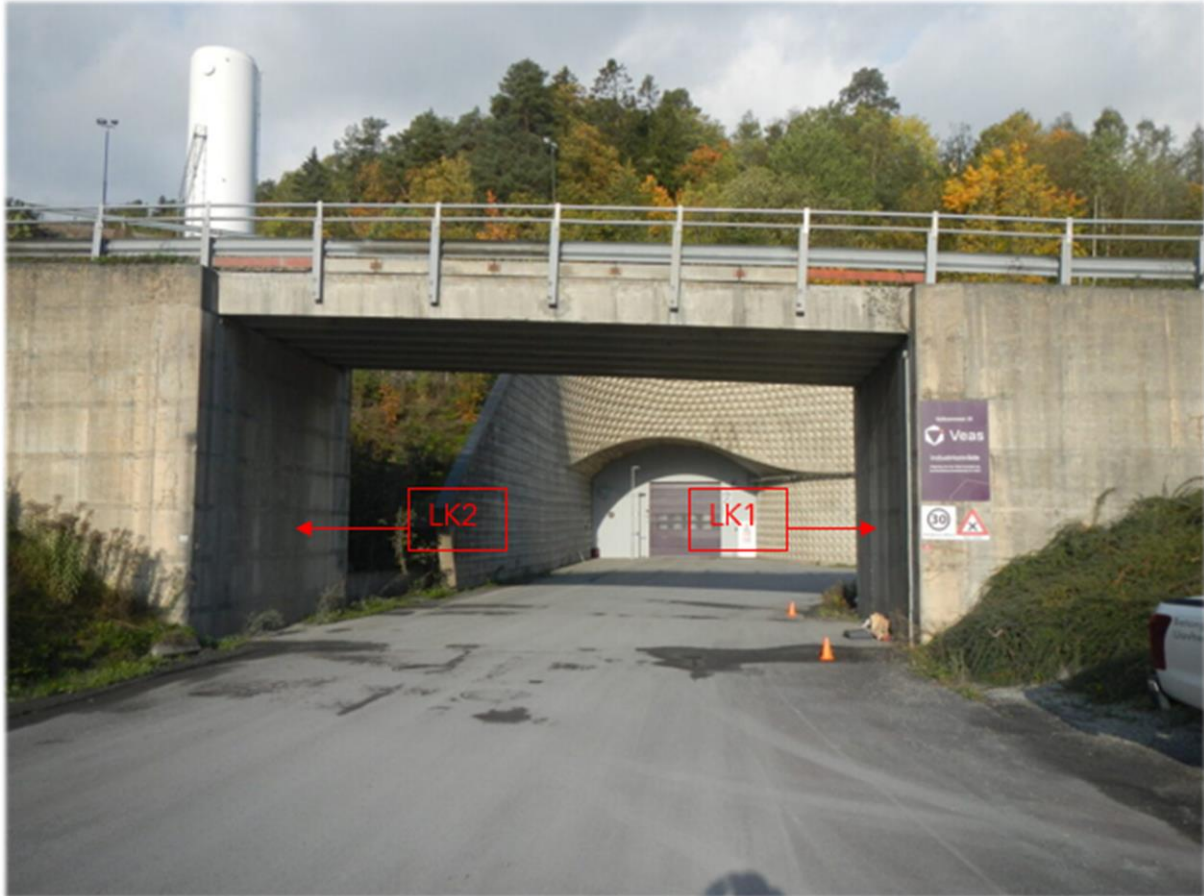
Bilde 2: Oversiktsbilde.

De undersøkte landkarene benevnes hhv. LK1 og LK2, og er lokalisert iht. bildet nedenfor.

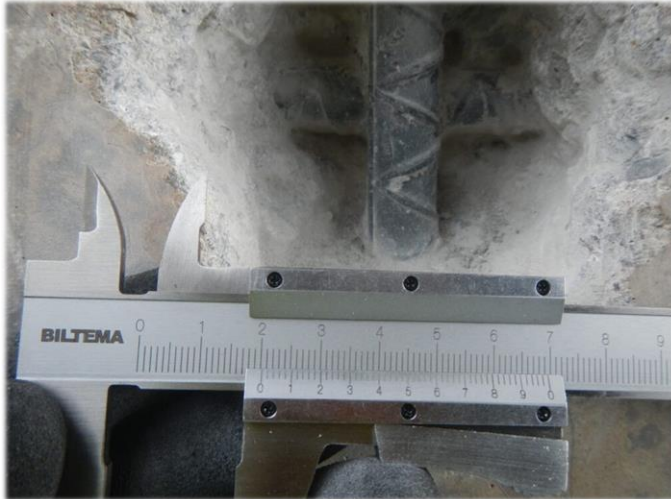
Bilde 3: Armering LK1 målt med skyvelære.  $\varnothing 20$  i begge retninger.

Armeringen er målt opp til 2,2m høyde fra terreng, og scannene viser godt samsvar i alle høyder. Armeringens diameter er verifisert ved opphugging og avlesning med skyvelære.

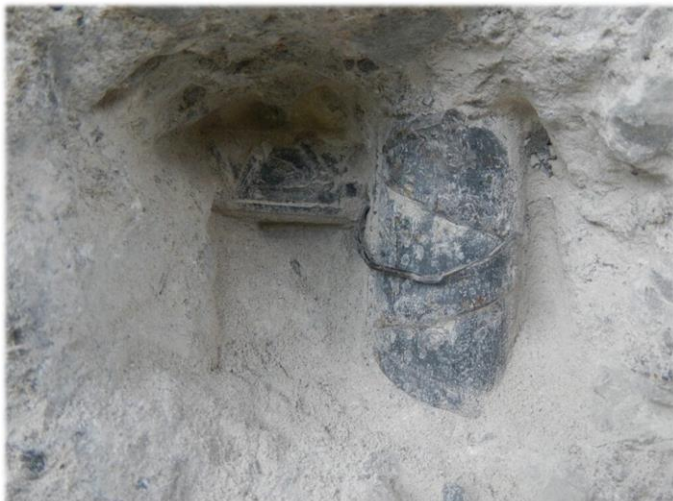
Bilde 4: Armering LK2. Ø32 vertikalt, Ø20 horisontalt.

Scan av LK2 er noe mer uoversiktlig grunnet tettere armeringsføring. Opphugging tre ulike steder på landkarveggen viser at vertikal armering er Ø32 i nedre del av landkaret. Senteravstand varierer litt, og er målt mellom 150-200mm utenfor skjøteområder. Det anbefales å benytte Ø32c200 ved beregninger. Det er sannsynligvis truffet et skjøteområde i høyde ca. 0,5m over eksisterende terreng. Ved enden av landkaret er det observert Ø20c170 vertikalt med lav/ingen overdekning.

Horisontalt er det påvist Ø20 langs landkarveggen og tilsvarende skjøtejern inn i vingemur (to ulike steder). Kombinasjonen av relativt høy overdekning og tett vertikal armering gjør at scan gir usikre senteravstander for horisontal armering. Det vurderes fornuftig å anta Ø20c200 horisontalt, basert på scan og konstruksjonene for øvrig.
