Områdestabilitet vurdering notat

Prosjekt:	Barnehagetomt - geoteknikk, hydrologi og miljø	Prosjektnr.:	10251755-001
Kunde:	Vaksdal Kommune	Prosjektleder:	Amirahmad Vakilinezhad
Utarbeidet av:	NO1B9F	Dato:	17.04.2026
Kontrollert av:	NOKRAR 24.04.2026	Godkjent av:	NOARND 24.04.2026
Dokumentnr.:	10251755-001- RIG-N01	Rev.:	A01

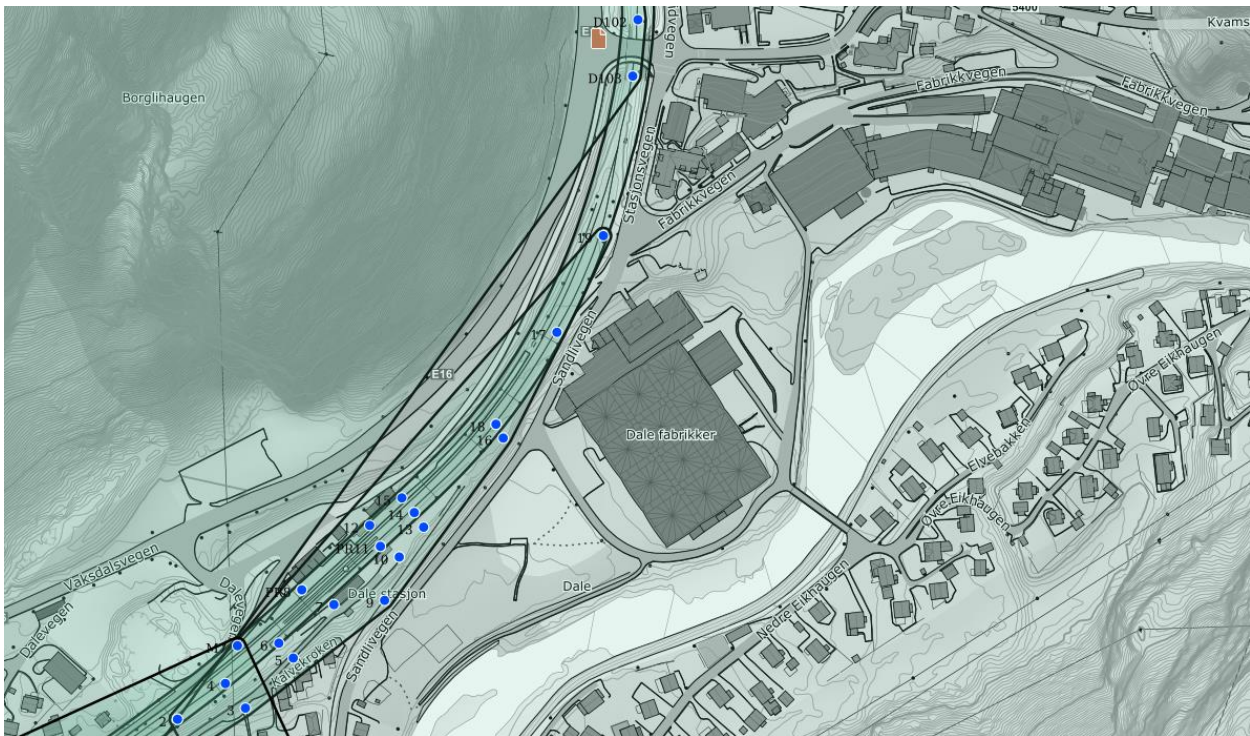
Figur 3. Lokasering av tidligere utførte borepunkter langs E16 og jernbanelinje.

Det finnes flere borepunkter nord og vest for tiltaksområdet, langs jernbanen. Basert på tilgjengelige data fra NADAG [4] er grunnen vurdert å bestå av fast lagrede masser på berg.

Det foreligger ingen tilgjengelige data som indikerer forekomst av sprøbruddmateriale i området. Det er heller ikke registrert kvikkleireskred i området. Plasseringen av grunnundersøkelsene som ble utført tidligere er vist i Figur 3.

I tillegg viser faste masser fra tidligere utførte geotekniske grunnundersøkelser på nærliggende områder, særlig vest og nordvest for planområdet, lokalisert omtrent 100 - 150 m fra tiltaksområdet. Disse undersøkelsene viser fast og friksjonsmasser uten forekomst av sprøbruddmateriale. Videre er det registrert berg i dagen vest for planområdet.

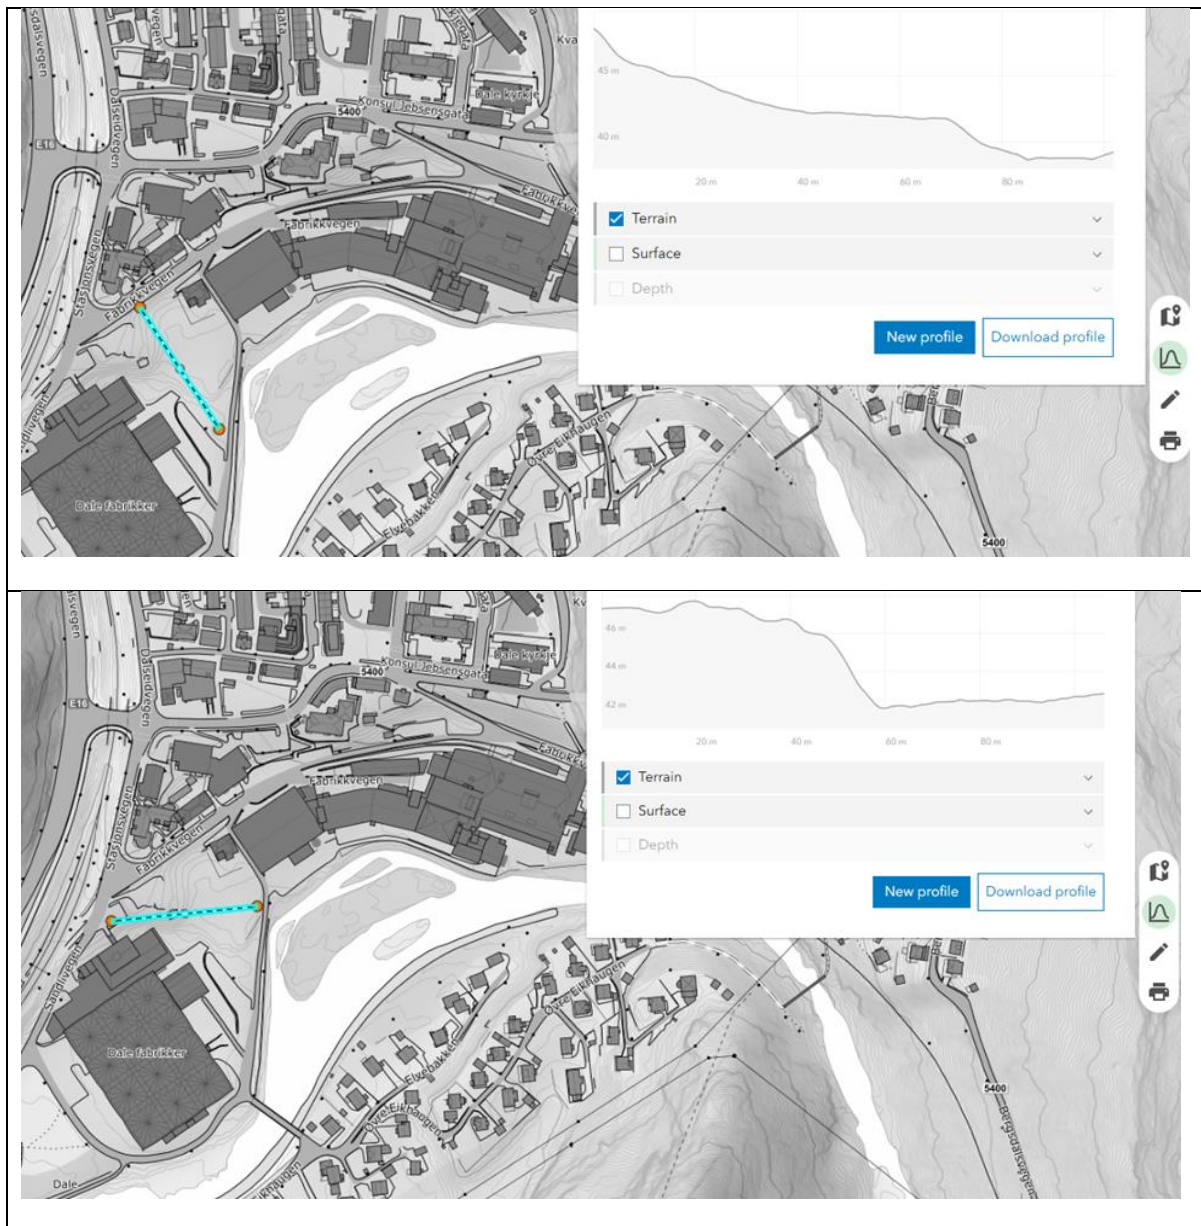
Figur 5. Eksempler skråninger i område som kan være kritisk. Hentet fra Høydedata.no [6]

I henhold til NVE prosedyren er det identifisert og avgrenset kritiske skråninger og tilhørende aktsomhetsområder (mulig løснеområde) basert på terrengkriteriene (Figur 5). Aktsomhetsområdet er avsatt som 20·H (minimum 25 m) målt horisontalt fra fot av skråning/ravinebunn, der H er total skråningshøyde i løsmasser.

Terrenganalyser viser at den totale skråningshøyden i løsmasser overstiger 5 m. Videre fremgår det at terrenget er jevnt hellende med helning brattere enn 1:20 og med en samlet høydeforskjell større enn 5 m. På bakgrunn av dette er kriteriene for aktsomhetsområde oppfylt, og grunnlag for å avslutte vurderingen på dette steget er ikke tilstrekkelig. Vurderingen fortsettes derfor videre til steg 4.

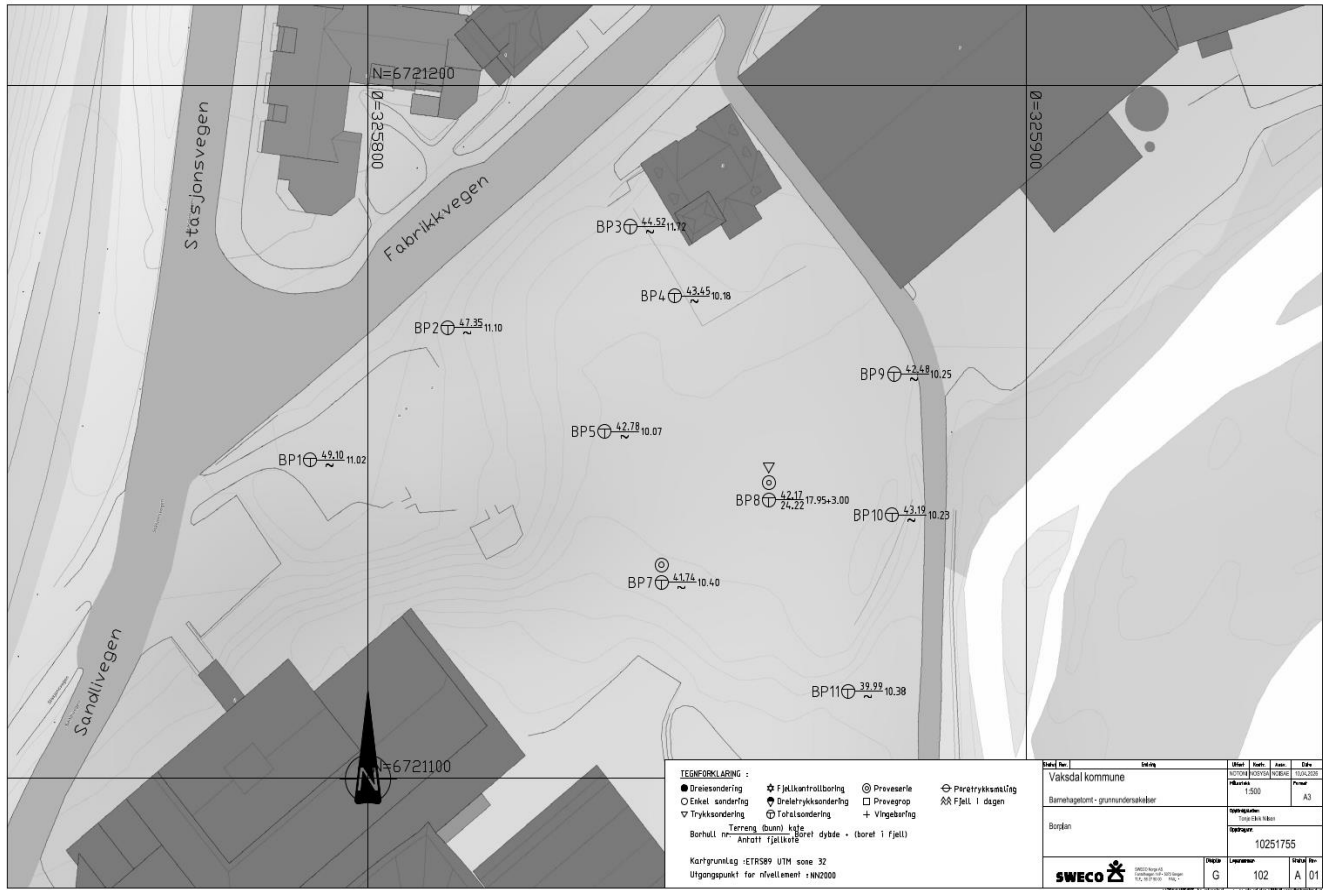
Figur 7. Utklipp av utførte geotekniske grunnundersøkelser [7].

I henhold til steg 7 i NVEs veileder 1/2019 er det gjennomført geotekniske grunnundersøkelser i området. Det er utført totalt 10 totalsonderinger samt en CPTu. I tillegg er det tatt opp 8 poseprøver for laboratorieanalyser. Borepunkter er vist i Figur 7.

Resultatene fra grunnundersøkelsene [7] viser at løsmassene i området hovedsakelig består av friksjonsmaterialer, herunder sandig silt, siltig sand og sandige/siltige masser. Laboratorieanalysene viser at det ikke er påvist leire i flere av prøvene, og at enkelte prøver inneholder kun en svært liten leirfraksjon (< 2,5 %). Det er ikke identifisert svake lag eller jordarter med sprøbruddegenskaper.

Områdestabilitet på tiltaksområdet er vurdert i henhold til NVEs veileder 1/2019 med hensyn til fare for kvikkleireskred. Vurderingen er gjennomført fra steg 1 til 7 og avsluttet videre utredning etter utført grunnundersøkelser innenfor selve tiltaksområdet. Resultatene fra disse undersøkelsene viser at det ikke er påvist leire, funnet svært lav leirfraksjon ($< 2,5 \%$) i enkelte prøver. Løsmassene på tomten består hovedsakelig av sandige og siltige friksjonsmaterialer. Samlet sett bekrefter dette at det ikke forekommer sprøbruddmateriale i området.
