Vannledning Vean

Geoteknisk vurderingsrapport

Detaljprosjekt

Dokumentnr. 25036-RIG01

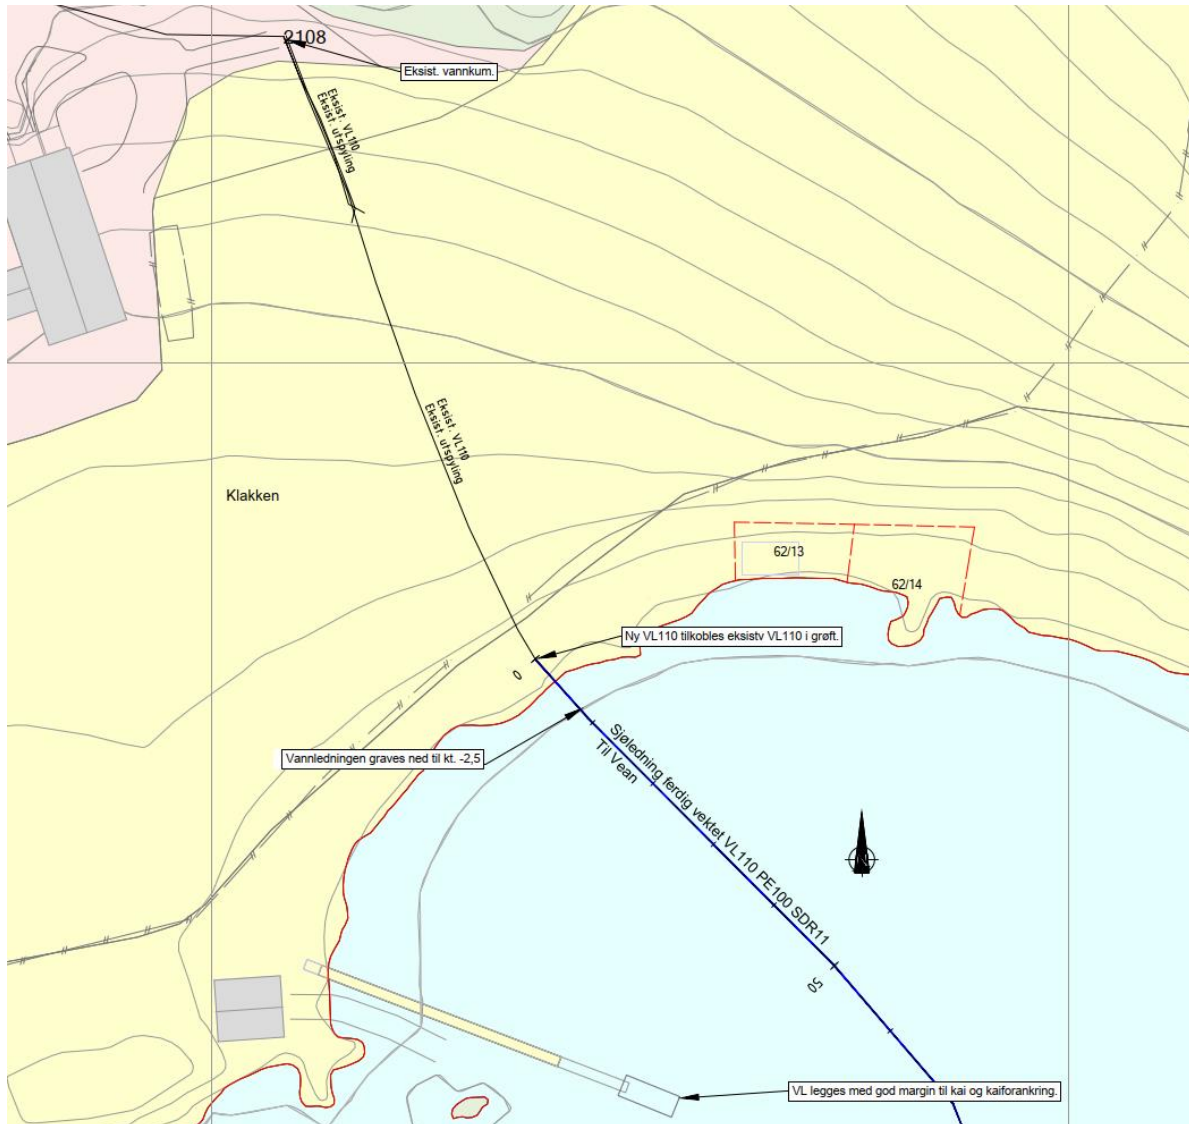
Figur 2: Eksisterende og planlagt VA-ledning ved Klakken. Eksisterende ledning kommer ut nede ved stranden, den er etablert i 2017.

Ved Klakken skal det kobles på eksisterende ledninger, og legges sjøledning over til Vean. I forbindelse med det skal plasseringen av eksisterende ledning kartlegges, og tilkoblingsledning mellom sjøledning og ledningene på land skal graves ned. Se skisse av tiltak i Figur 2. Tiltaket ligger i strandsonen, med jordbruksmark med helning rundt 1:7 nord for tiltaket og noe brattere mot nordøst.

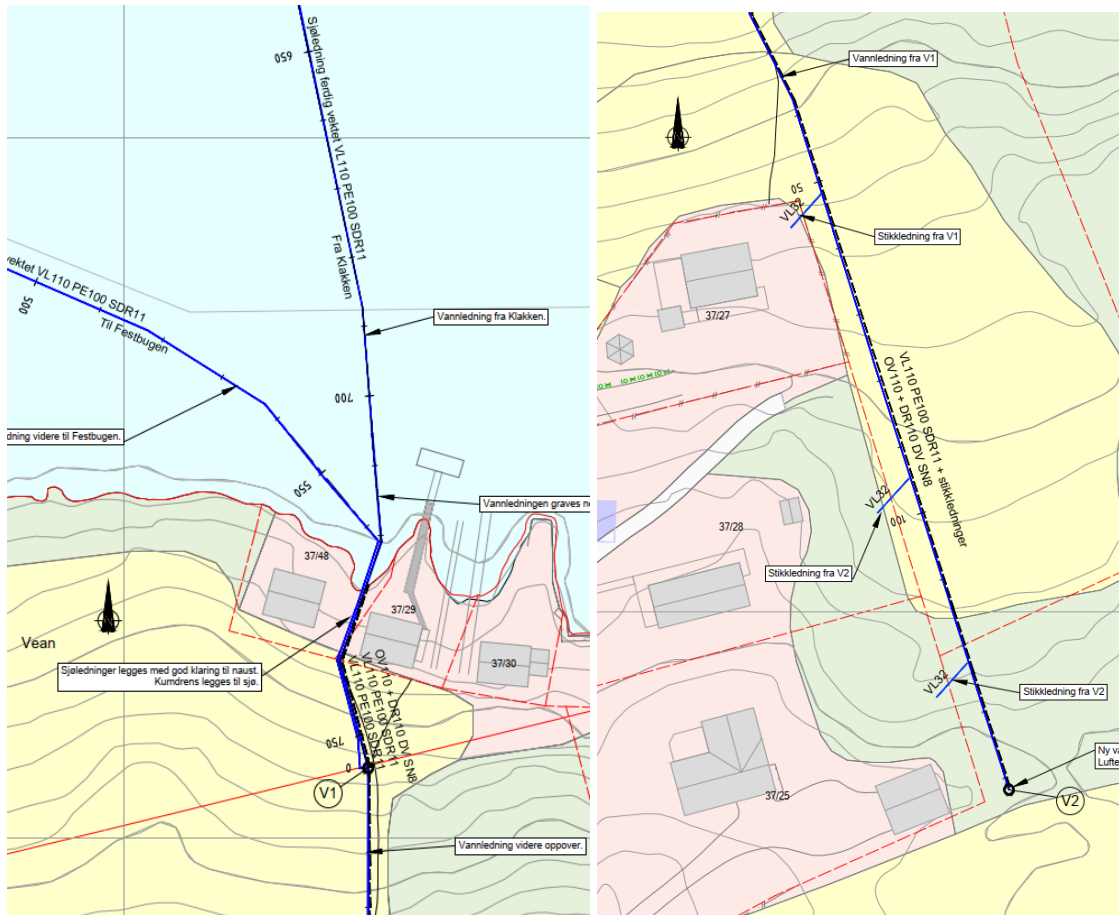
Figur 3: Foreløpig skisse av planlagt VA-ledning ved Vean.

Ved Vean, på motsatt side fjorden fra Klakken, skal det etableres ny vann- og overvannsledning. Ledningen på land blir ca. 200 meter. Ledningen kobles på sjøledning fra Klakken og en mot Festbugen. Skisse av tiltaket er vist i Figur 3.

Ledningstraséen ligger i en skråning med helning rundt 1:8 ned mot sjøen. Det er stort sett beitemark/jorder. Øvre del ligger i slakere terreng.

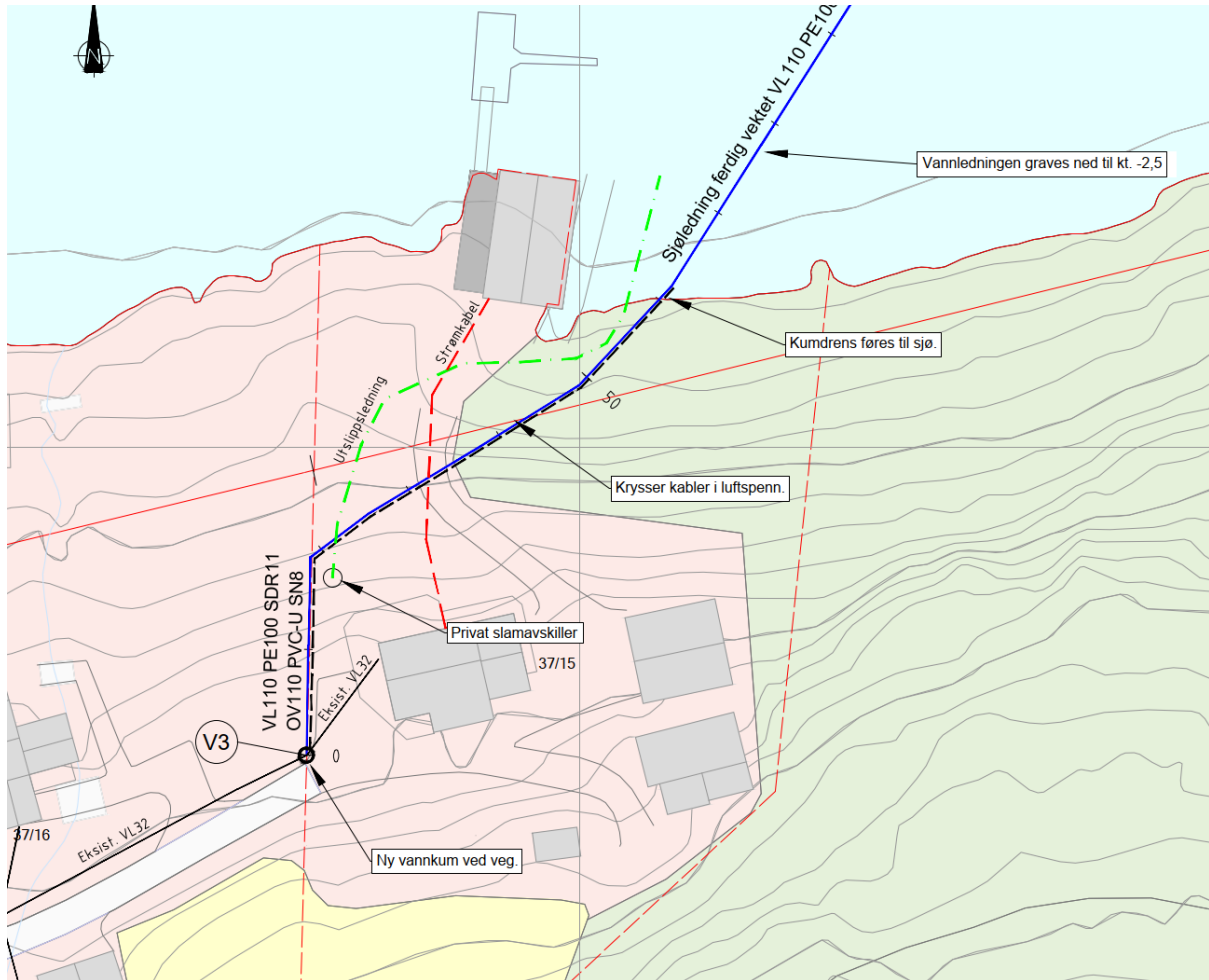
Figur 4: Foreløpig skisse av planlagt VA-ledning ved Festbugen sammen med eksisterende infrastruktur på tomten.

Ved Festbugen skal det etableres ca. 70-80 meter vann- og overvannsledning på land. Ledningen skal etableres på en privat tomt, mellom bolighuset og naustet nede ved sjøen. Tomten ligger i en skråning som har helning rundt 1:6 ned mot sjøen. Skisse av tiltaket er vist i Figur 4.

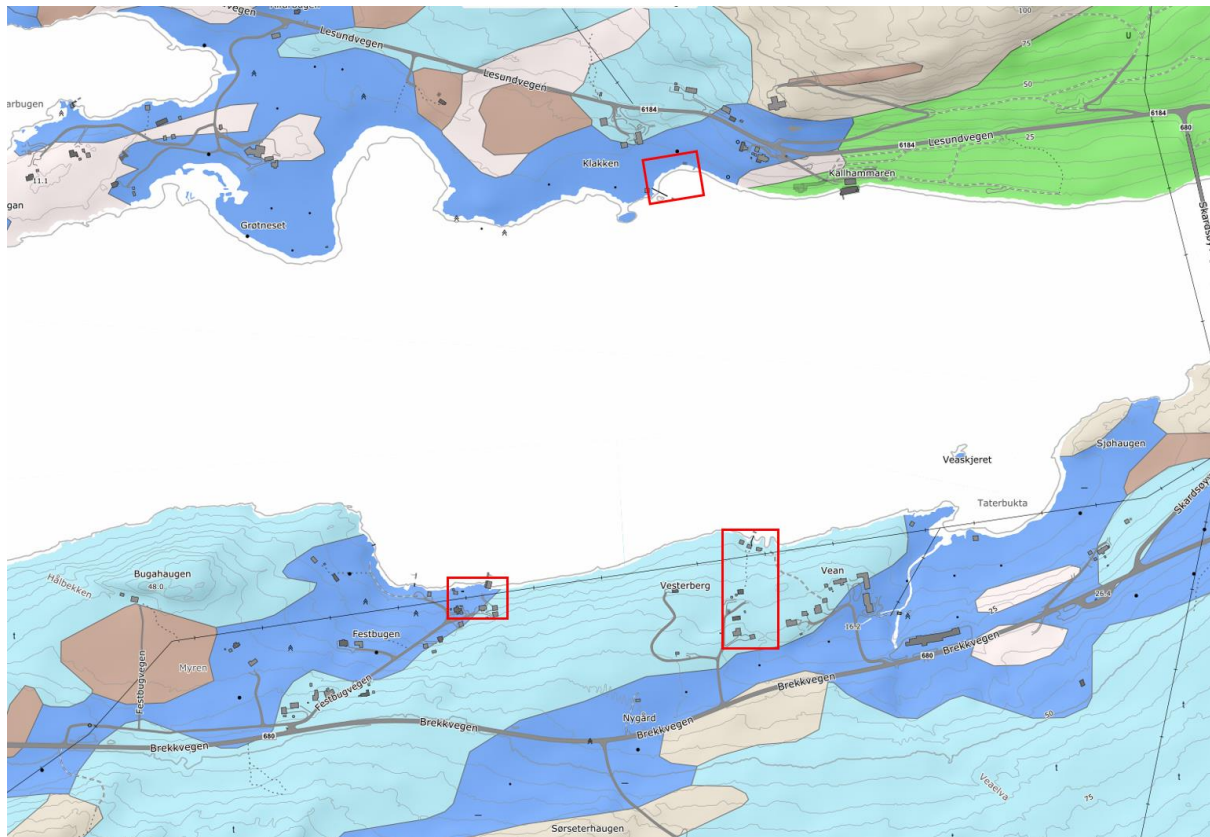
Figur 5: Løsmassekart viser marine strandavsetninger og tynt dekke av hav- og fjordavsetninger om hverandre ved tiltakene (NGU, 20.11.2025)

NGUs løsmassekart med egnet målestokk 1:50 000 viser marine strandavsetninger og tynt dekke av hav og fjordavsetninger om hverandre for områdene ved tiltakene.

Ved Festbugen ligger tiltaket i et område som er kartlagt som marine strandavsetninger i løsmassekart. Også ved Klakken på andre siden fjorden viser løsmassekart marine strandavsetninger. Ved Veian viser løsmassekartet tynt dekke av hav og fjordavsetninger.

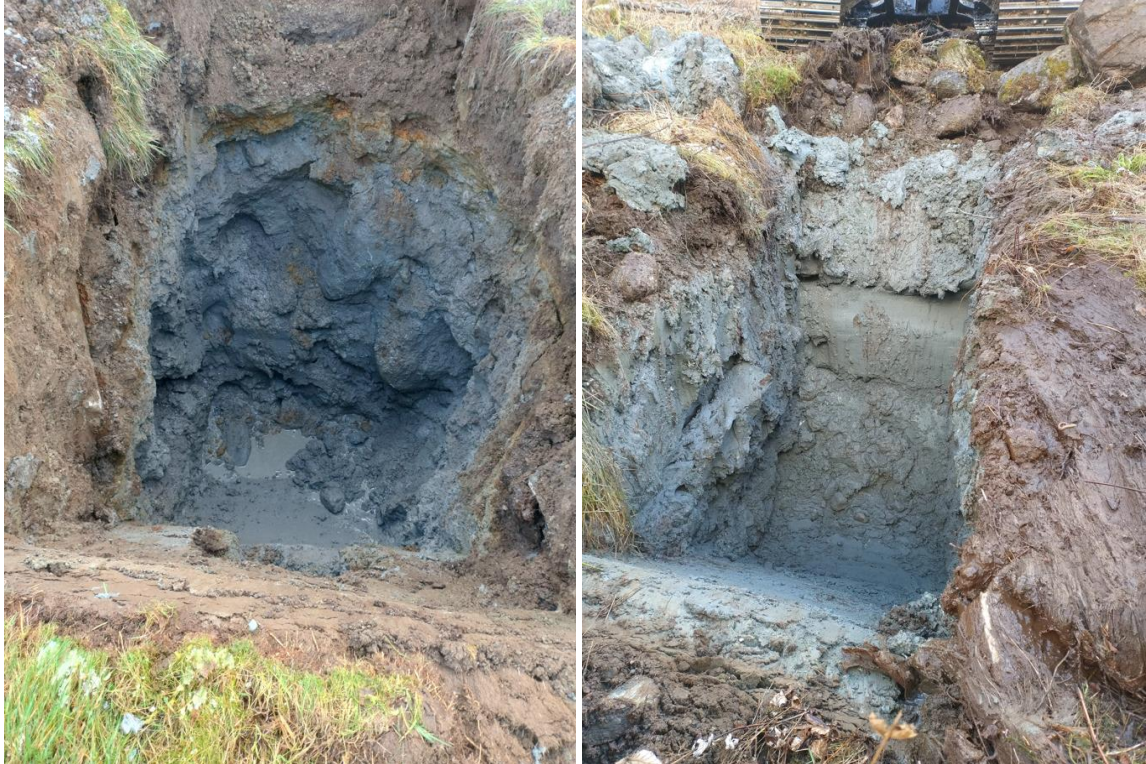
Figur 6: Bilde av PGR1 til venstre og PGR2 til høyre.

Ved Festbugen er det prøvegravd i to punkter PGR1 og PGR2. PGR1 er mellom de to bolighusene, øverst i den planlagte trassen. I PGR1 var det ca. 1,1 meter med fyllmasser i toppen. Deretter leire og silt med sand, grus og store steiner. Finstoffinnholdet ser ut til å øke med dybden. Det er vanninnsig i gropa fra ca. 2 meters dybde, massene i bunn er middels faste og fremstår som vannømfintlige. Det er gravd til 3,2 meters dybde uten å finne berg.

PGR2 er litt øst for den planlagte traséen nede over stranden. Det er her observert et topplag av matjord med strandavsetninger under. Deretter er det et relativt jevnt lag med leire og silt med noen mindre steiner i. Fra 1,5 meters dybde øker inneholdte av stein og grus, og det er

store steiner i massene. Massene fra 1,5 meter er lik de i PGR1, og det antas være det samme laget. Gravingen er avsluttet på 3 meters dybde, det er ikke påtruffet berg.

Det er ingen indikasjon på sprøbruddmateriale i noen av punktene, men massene er vannømfintlige.

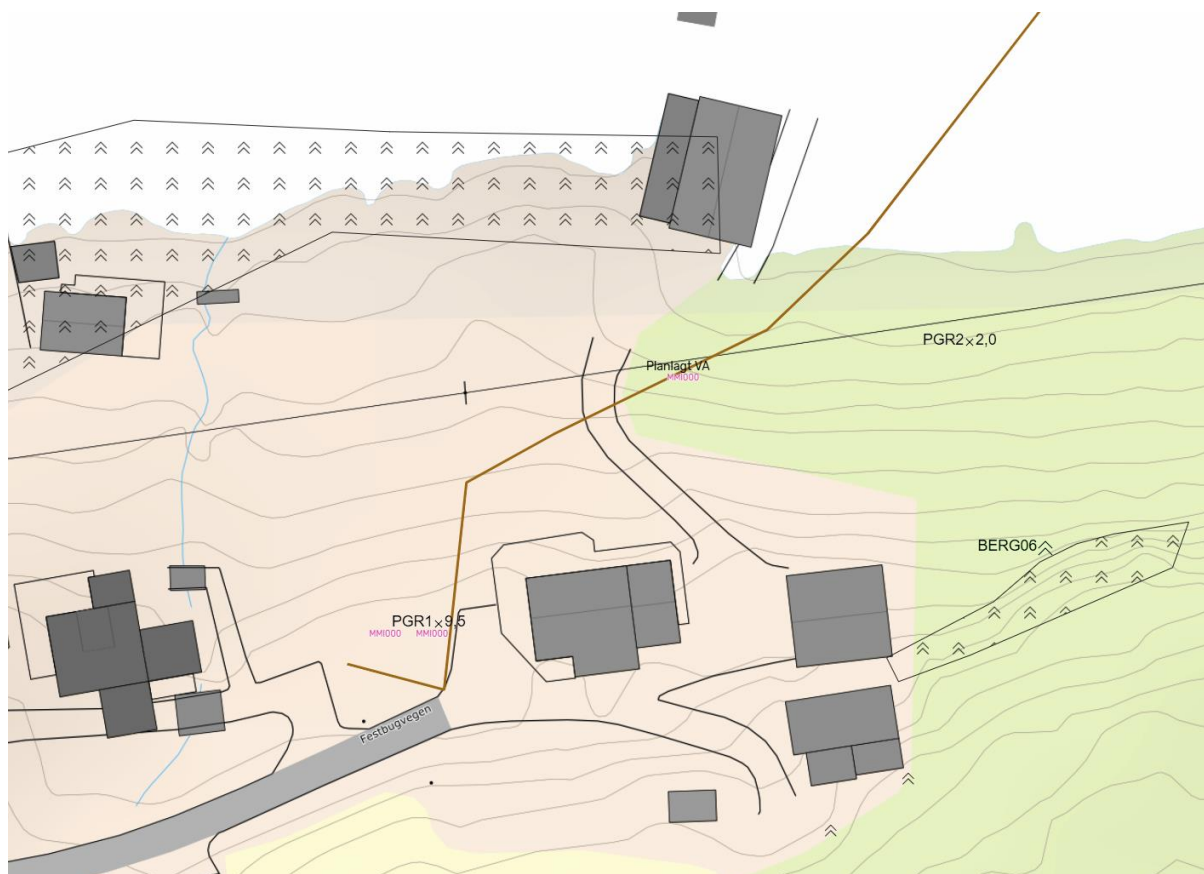
Figur 7: Bilde av planlagt VA ledning, prøvegravingspunkter og observasjoner av berg i dagen.

Det er observert en god del berg i dagen på og ved tomten. Naustet vest for den planlagte ledningen står på fjell. I området sørøst for huset på tomten er det berg i dagen.

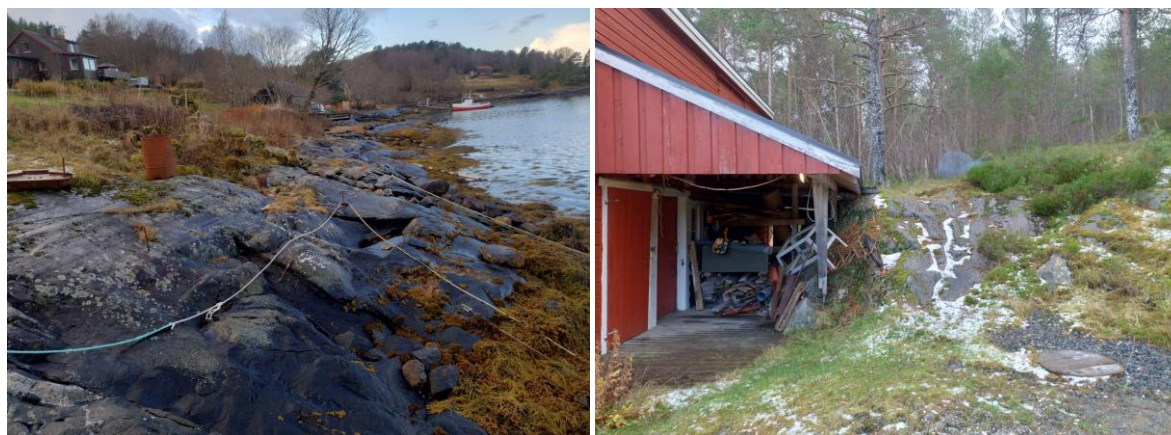
Figur 8: Bilde av berg i dagen tatt på befaring. tv: tatt fra naust mot vest. th: bak låve/uthus.

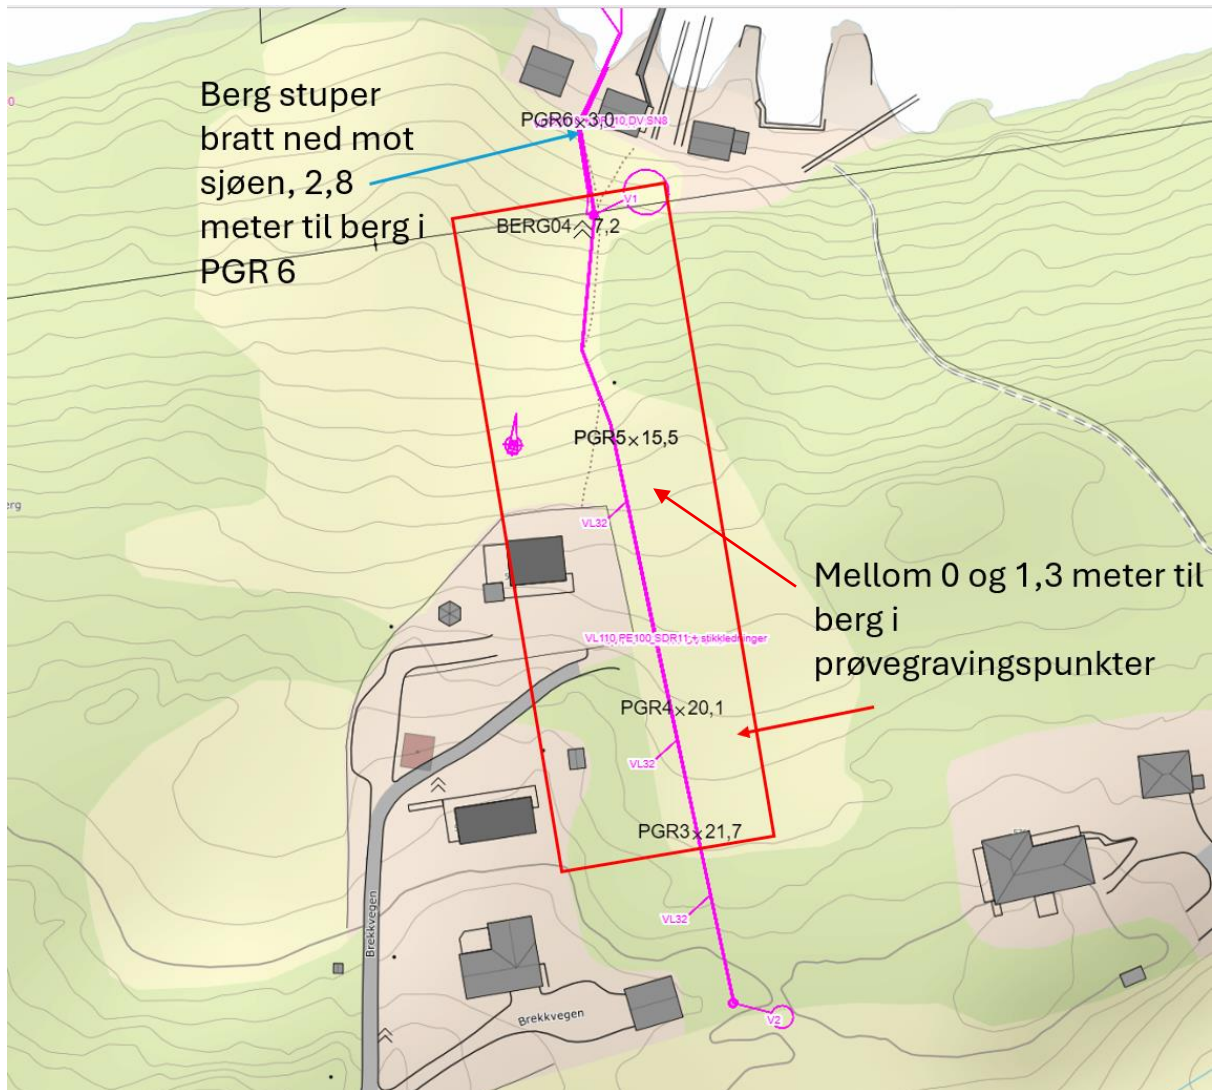
Figur 9: Prøvegraving og observasjonspunkter ved Vean.

Ved Vean er det prøvegravd i 4 punkt langs den planlagte trasen, se Figur 9. I PGR3 – 5, i øvre delen av traséen, er det funnet berg mellom 0,1 – 1,3 meters dybde. Stedlige masser er faste masser med leire, silt, sand, grus og store steiner under et topplag med matjord.

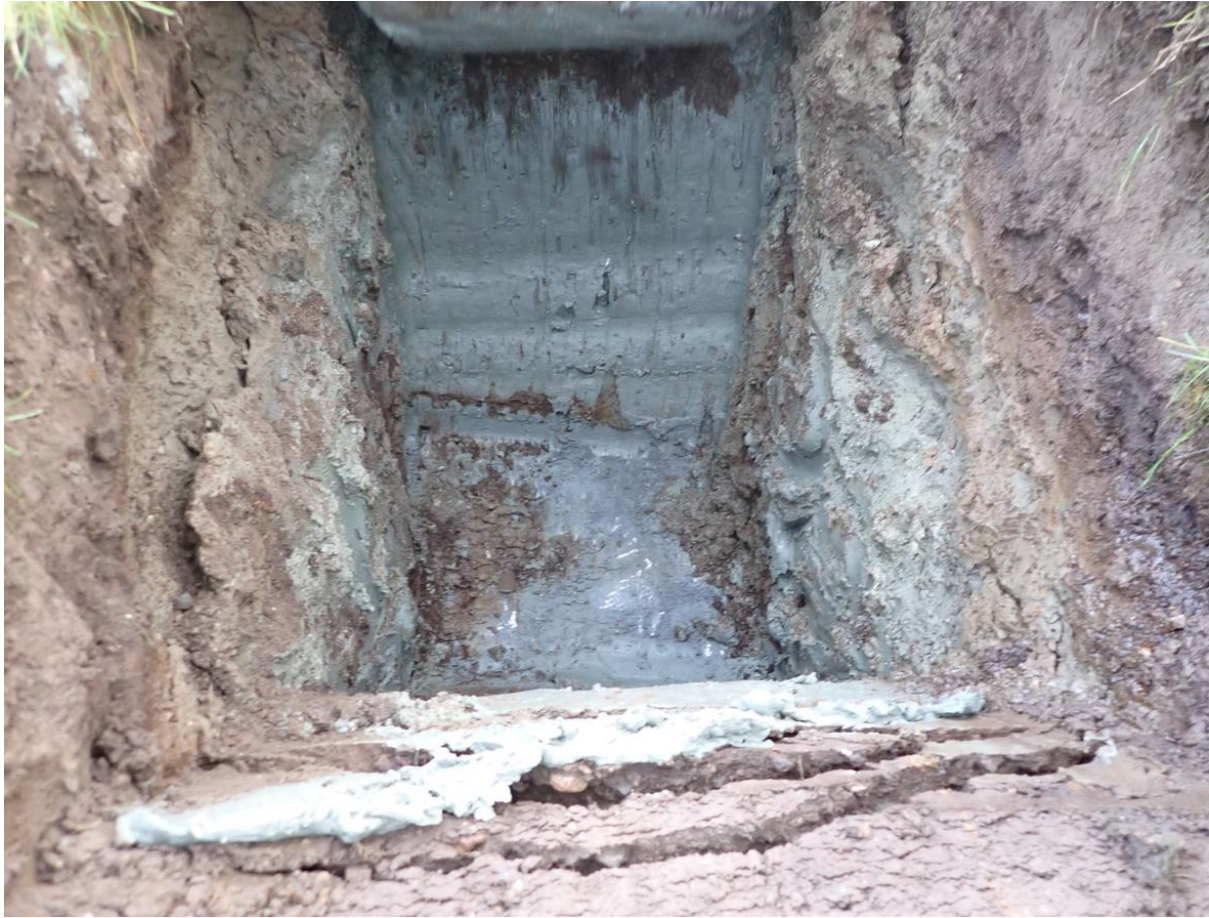
Figur 10: Bilde fra PGR6, 2,8 meter til antatt berg.

Ned mot sjøen er det prøvegravd i punkt PGR6, rett ovenfor naustene. Her er det et topplag på ca. 1 meter med jord/matjord over leire. Leiren inneholder endel grus og skjell, og har ikke sprø karakter. Det er påtruffet antatt berg ved 2,8 meters dybde.

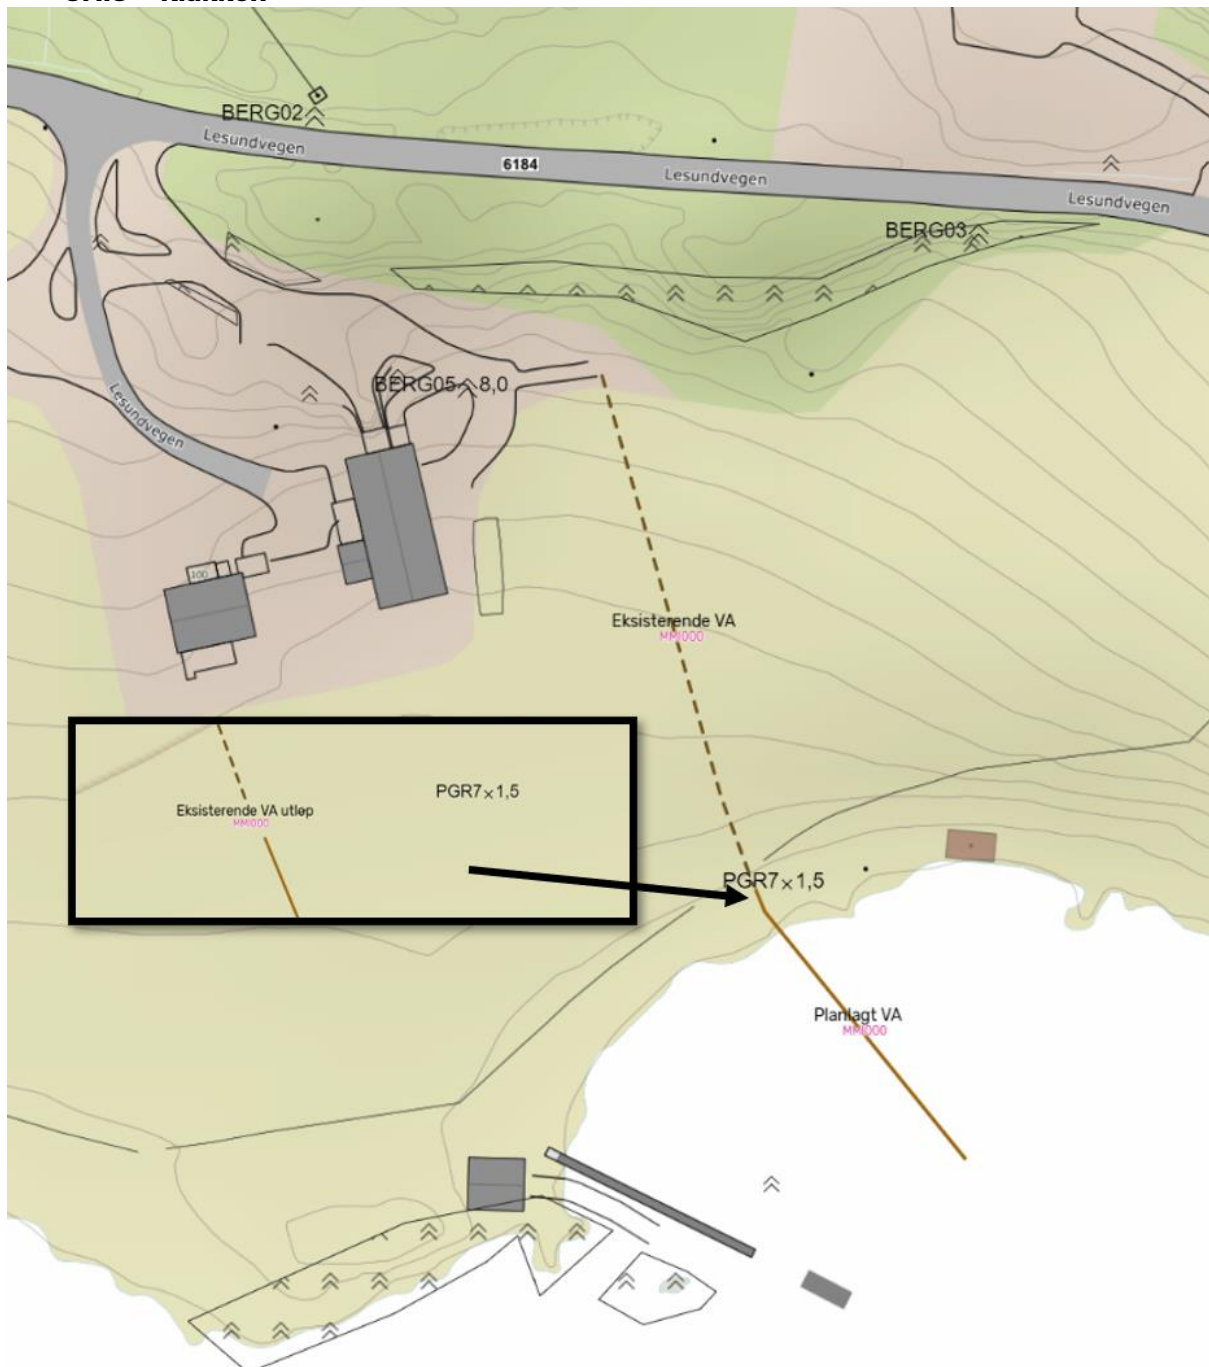
Figur 11: Prøvegraving, berg i dagen og observasjonspunkter ved Klakken.

Det er observert berg i dagen i sjøen og langs strandlinjen vest for tiltaket, og opp mot veien over tiltaket. Observasjonene er markert i kart i Figur 11.

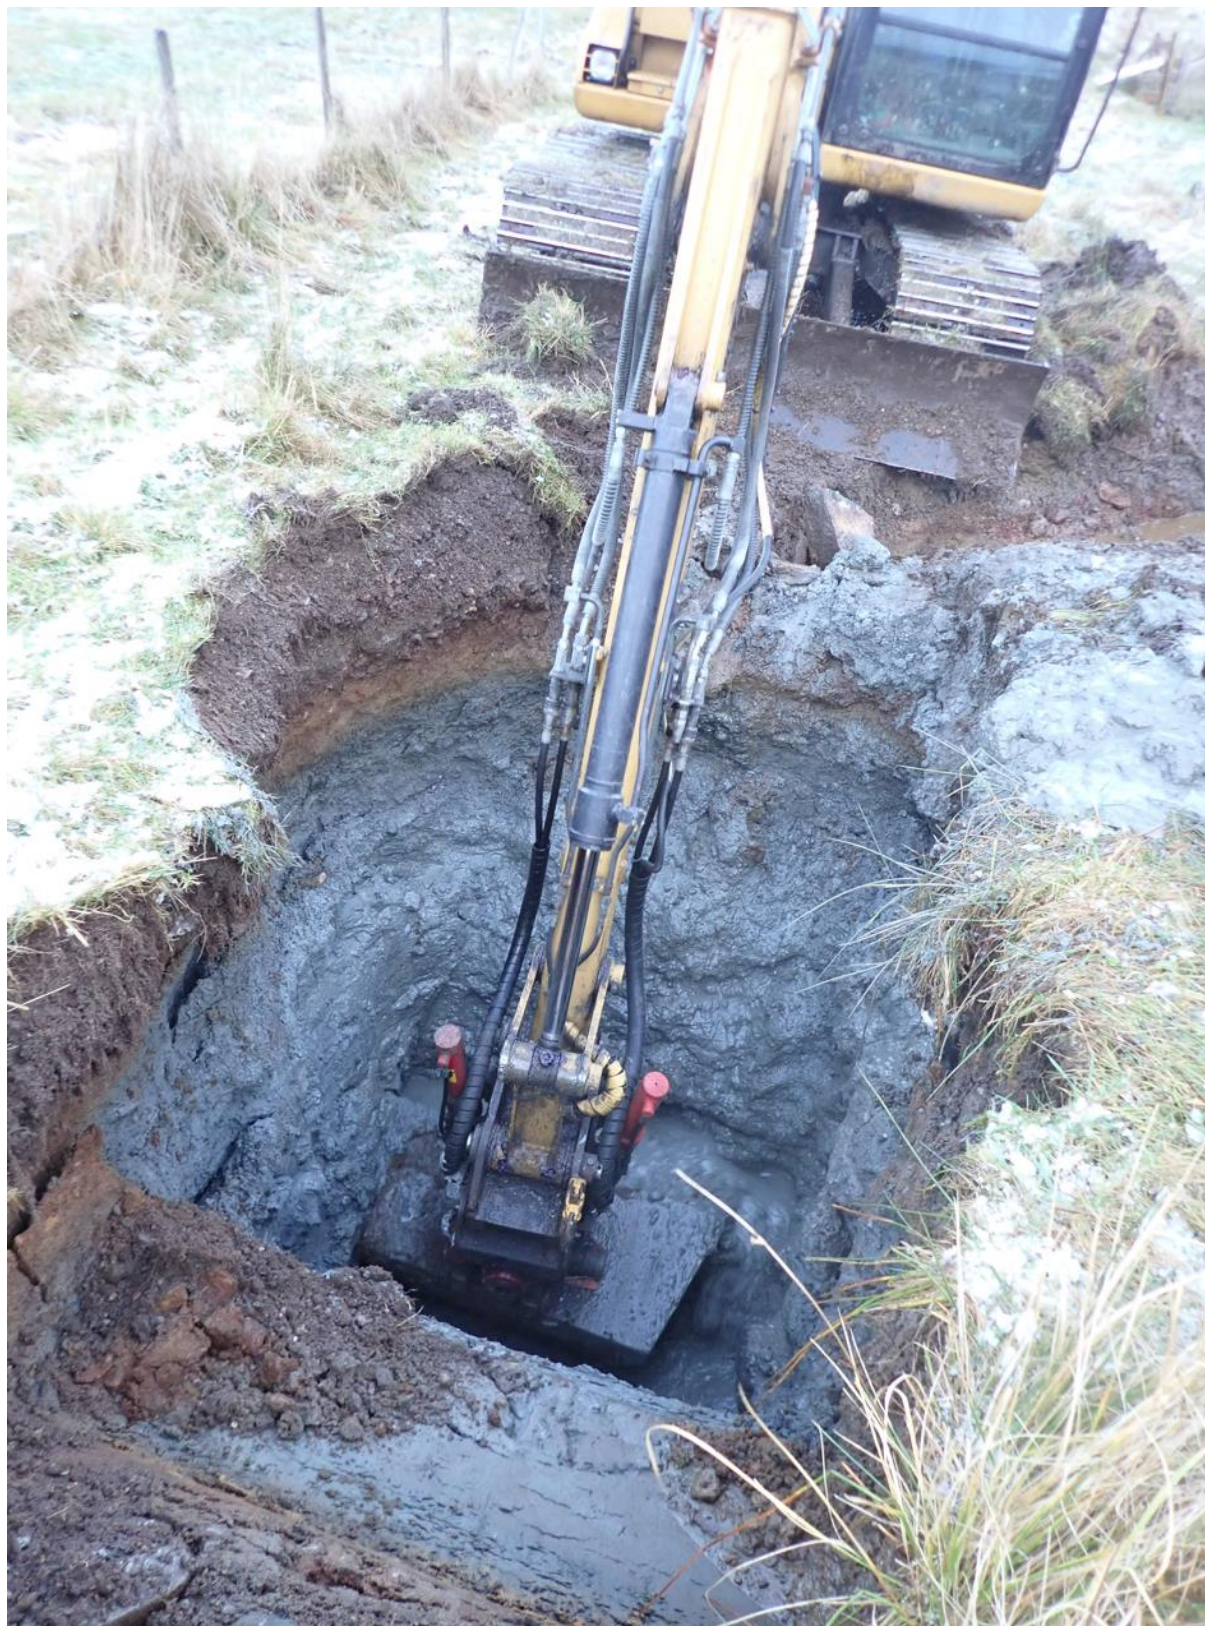
Figur 12: PGR7, leire og silt med steiner under topplag av grusige masser og matjord.

Ved Klakken er det prøvegravid i ett punkt, PGR7. Her var det ca. 0,6 meter matjord og grusige masser. Fra 0,6 meters dybde til 3,2 meters dybde var det leire og silt med store steiner. En gammel steingrøft like ved førte til at det ble stort vannlekkasje inn i gropa under graving.

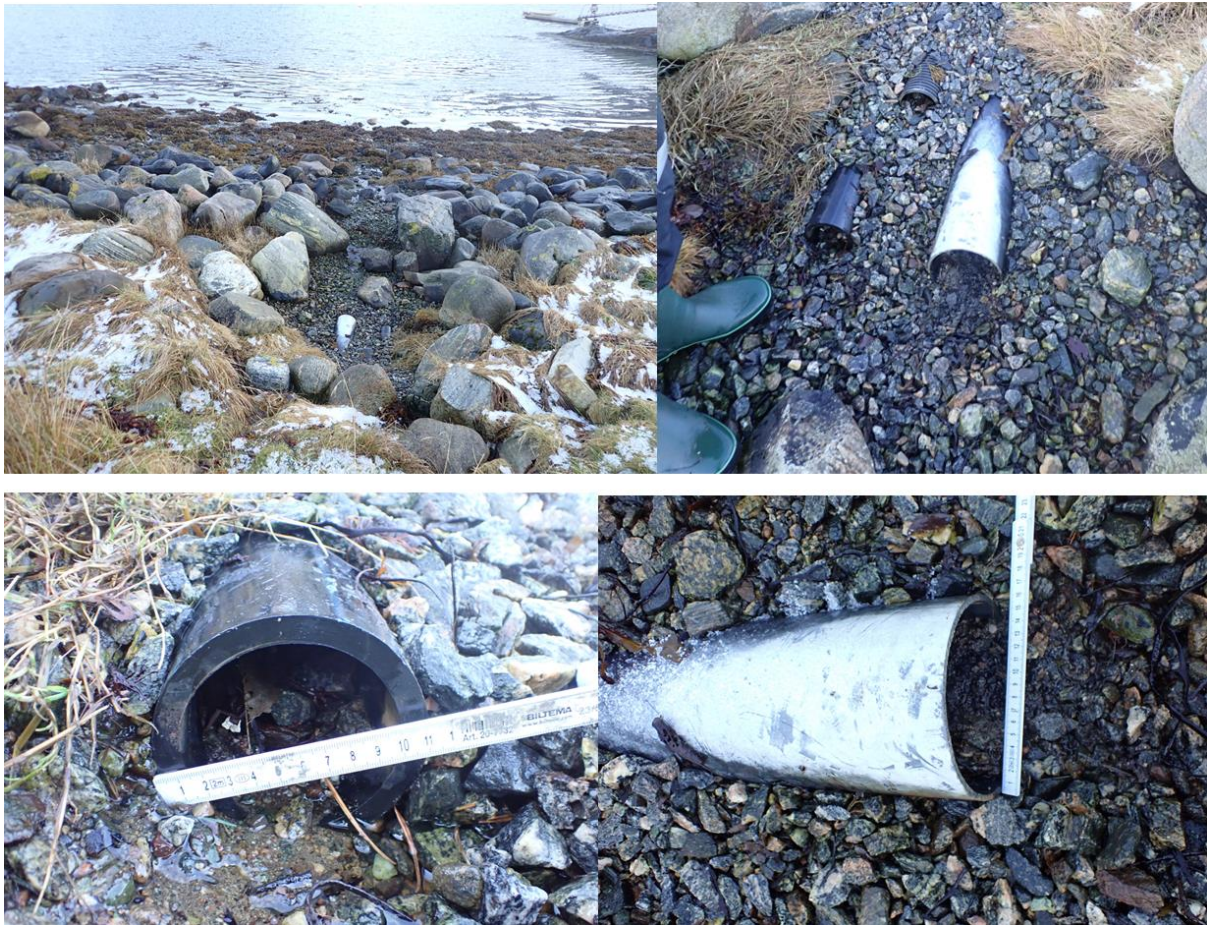
Figur 13: Observasjon av utløp for eksisterende VA-ledninger nede ved fjorden.

Rett vest for prøvegravingspunktet er utløpet for eksisterende VA- og utspylingsrør observert.

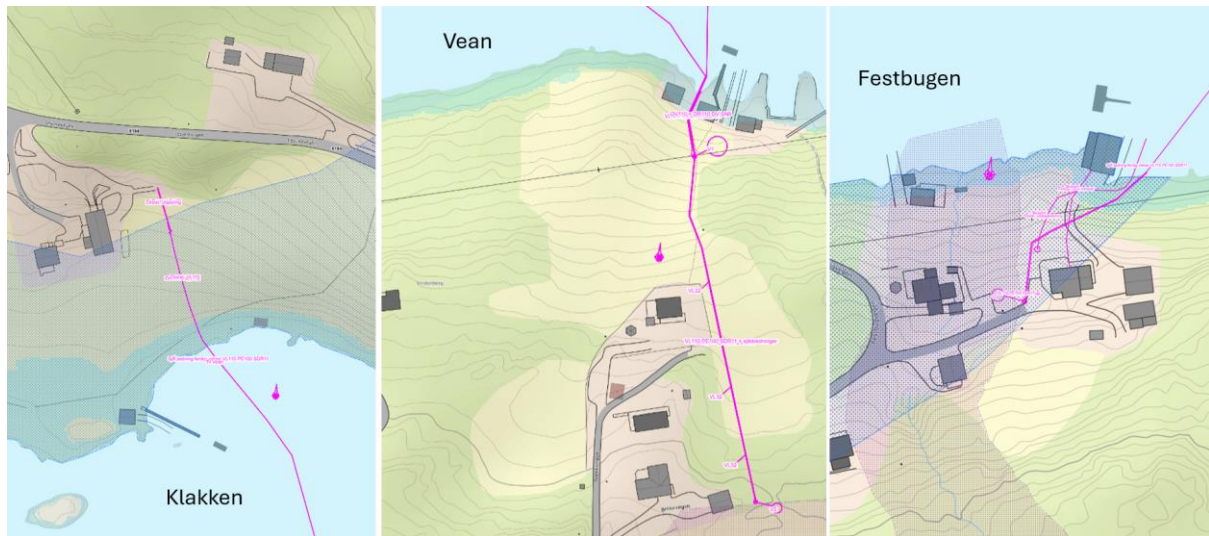
Figur 15: Registrerte naturfarer, aktsomhetsområde for stormflo vises som lyseblå markering nede ved fjæra, for flomsone vises aktsomhetsområdet med lilla skravur og kvikkleireskred vises aktsomhetsområde med mørkeblå skravur (NVE, 25.11.2025).

Det er undersøkt for registrerte naturfarer på NVE Atlas. Se Figur 15. Tiltakene ved Klakken og Festbugen ligger innenfor aktsomhetsområde for kvikkleireskred. Ved Festbugen ligger øvre del av tiltaket akkurat ved grensen til aktsomhetsområde for flomsone for bekken vest

for tiltaket. I strandsonen ligger tiltakene ved alle tre områdene innenfor aktsomhetsområde for stormflo. Tiltaket ved Vean ligger utenfor aktsomhetsområde for kvikkleireskred.

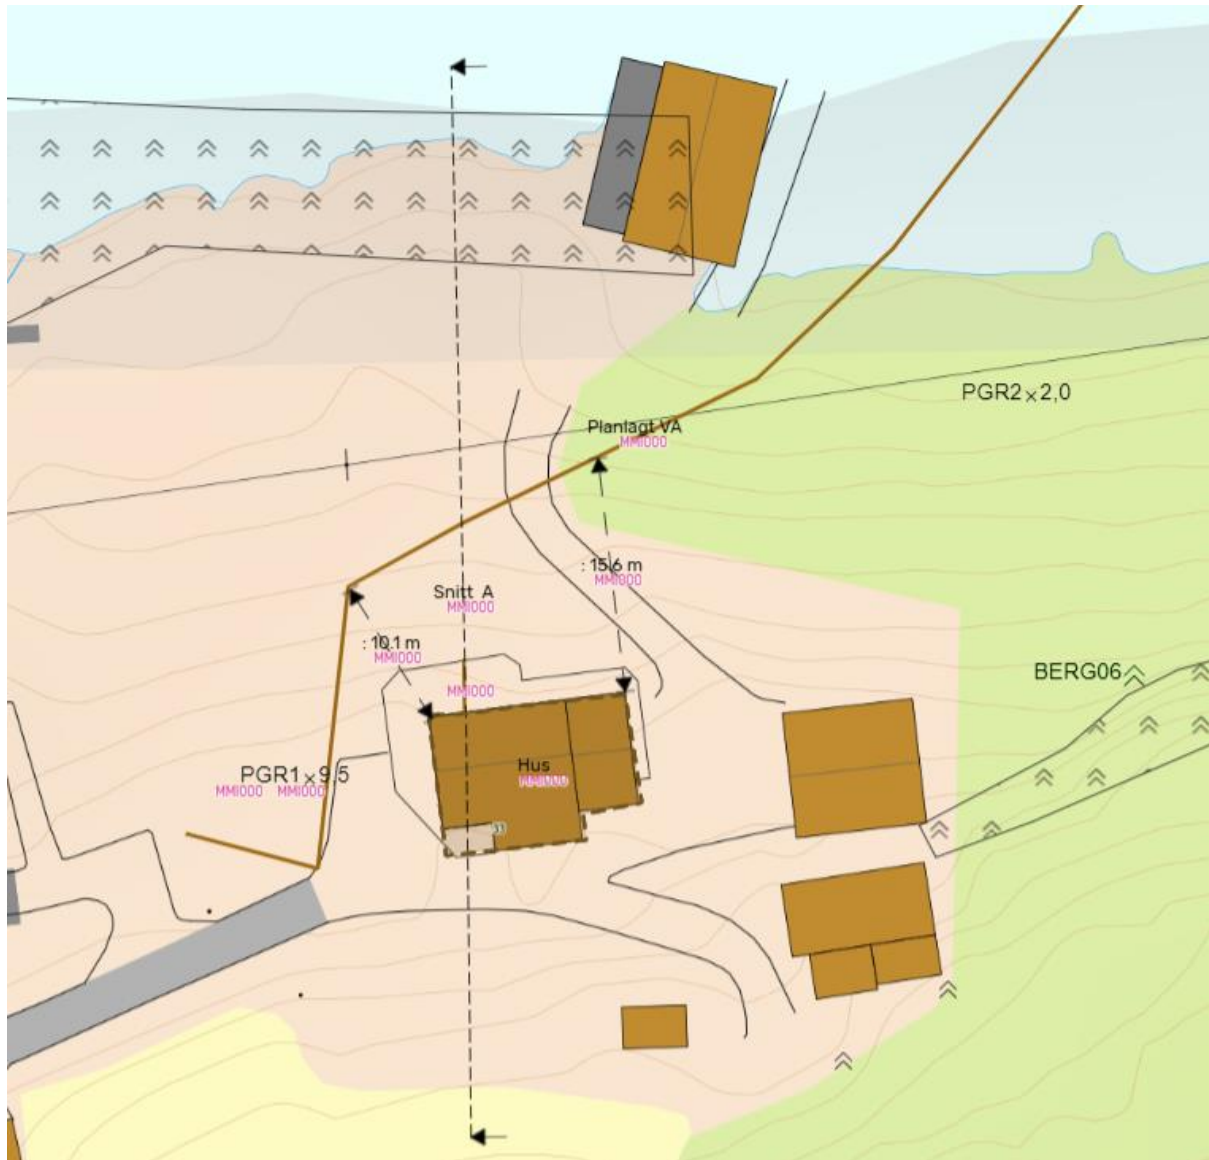
Figur 16: Bilde viser snitt A der det er gjort beregninger for å vurdere lokalstabiliteten for Festbugvegen 33 under graving av grøftene.

Det er beregnet stabilitet i et snitt, profil A (se Figur 16) som går gjennom huset og ned til sjøen.

Skråningsstabilitet er beregnet i GeoSuite Stability med beregningsmetode Beast 2003. Terrenget i profilene er hentet fra norgeskart (10). Lagdelingen og bergforløp i snittet er tolket utfra resultatene ved prøvegraving og observasjoner av berg i dagen, og antakelser utfra dette. Huset i beregningsprofilen er antatt ha en last på 20 kPa, ca. 10 kPa per etasje. Med lastfaktor 1,3 vil det medføre en last på 26 kPa. Grøften under huset er i beregningen 2 meter dyp med graveskråninger 1:1. Grunnvannstanden er antatt å ligge ca. 2 meter under terreng opp ved huset og stige til rett under terrenget nede mot sjøen.

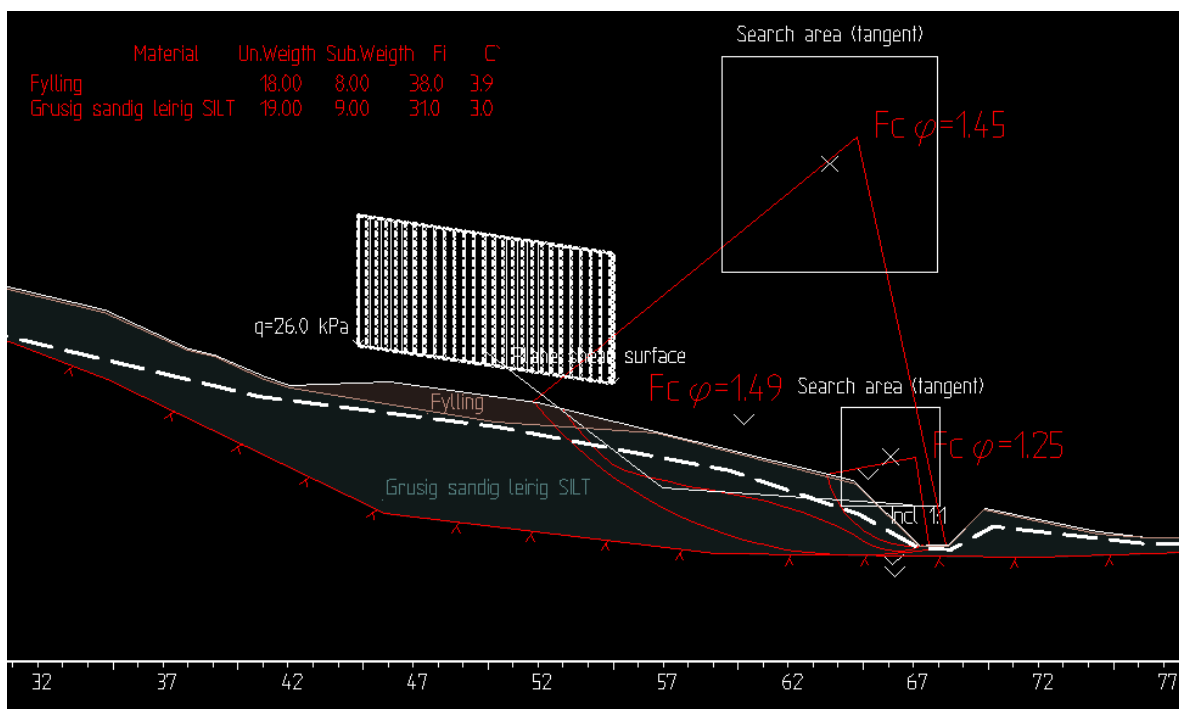
Figur 17: Utklipp av stabilitetsberegning i Profil A.

Beregningene viser en drenert sikkerhet $F_{cf} \geq 1,4$ for skjærflater som påvirker huset. Lokalstabiliteten for huset under gravingen av grøftene er dermed tilfredsstillende. For lokalstabiliteten i grøften vil den med skråningshelning 1:1 ha en sikkerhet rundt $F_{cf} = 1,25$, hvilket tilfredsstiller krav gitt i avsnitt 4.2.

Beregningen av lokalstabiliteten av grøften er sensitiv for plassering av grunnvannet, det vurderes at nivået som er valgt i beregningen er realistisk for drenert (mellomlangtids) tilstand av grøften.

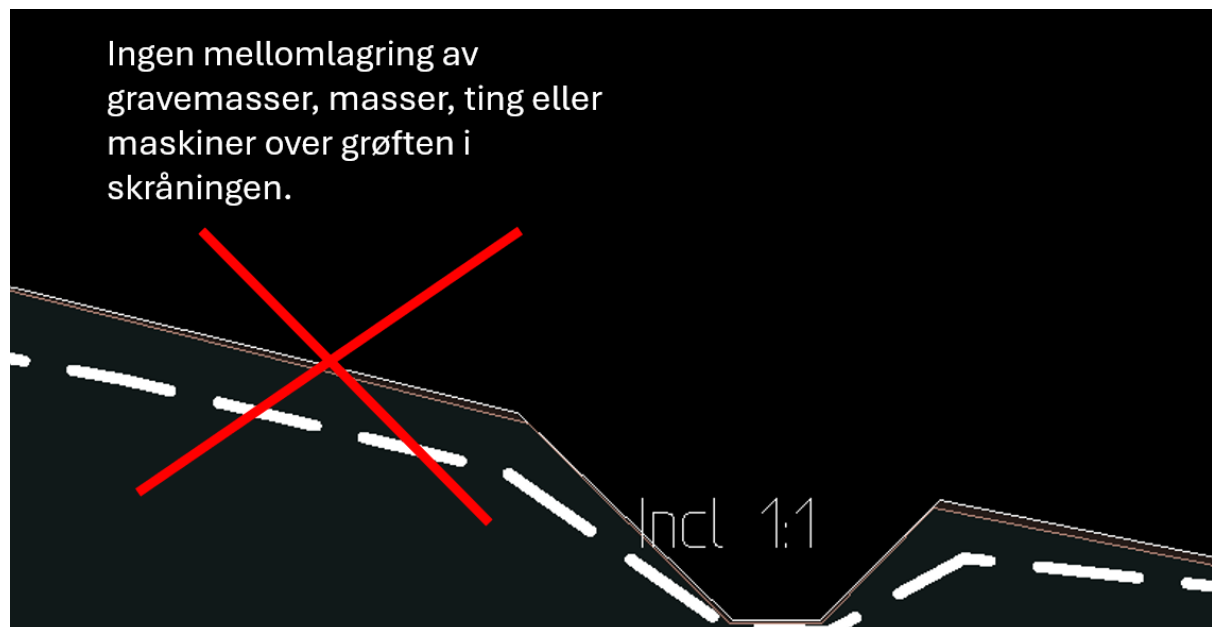
Figur 18: Det skal ikke påføres last i terrenget over grøfteskråningen.

Det skal ikke påføres noen vekt over graveskråninger i hellende terreng. Det er derfor viktig at det ikke lagres eller mellomlagres masser eller andre ting over grøften i skråningen. Gravemasser må legges under grøften i skråningen. Gravemaskinen må heller ikke plasseres over grøften i graveskråningen, men stå på nedsiden av grøften eller i lengderetningen.

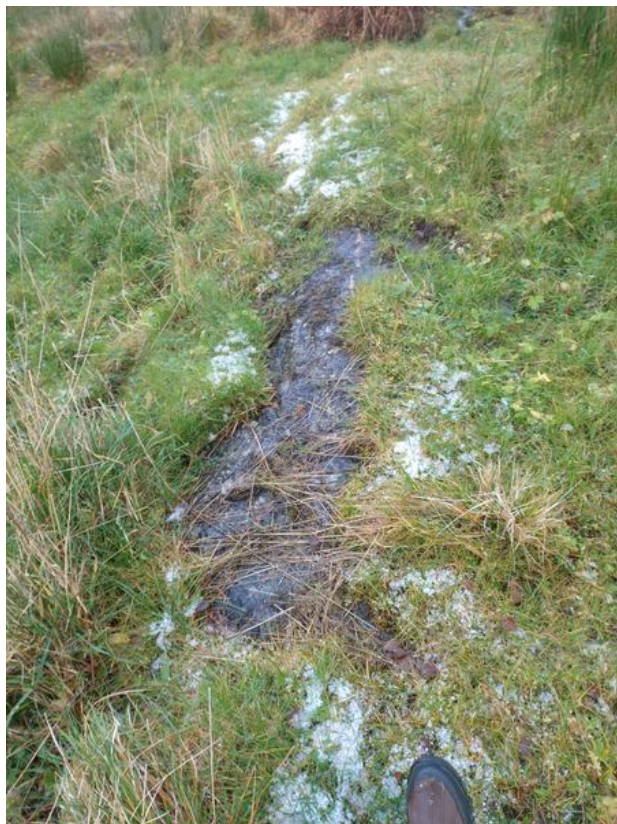
Presisjon horisontal/vertikal (m): H 663,6910 / V None

Observasjoner: Berg i dagen.

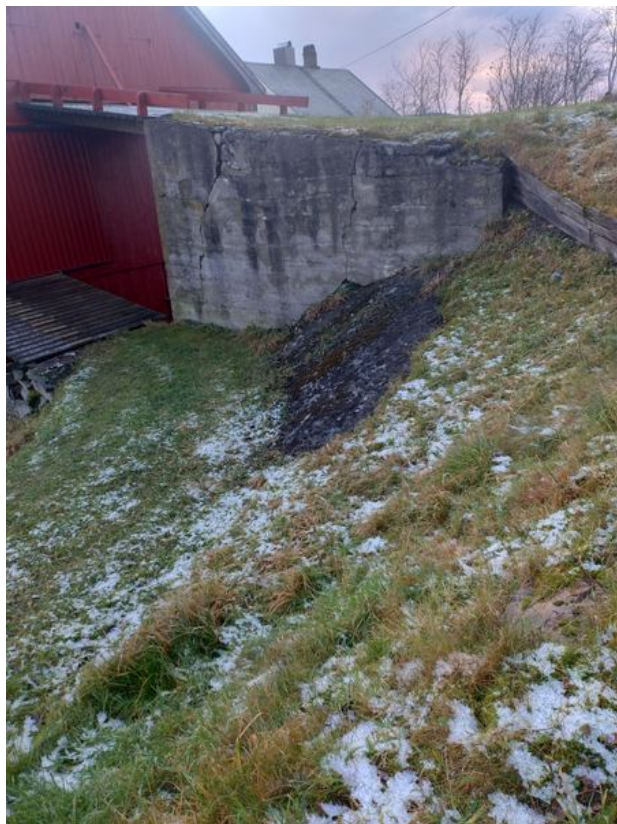
Punkt BERG05

Koordinater (EUREF89 UTM sone 32/NN2000): N 7 021 033,5 / Ø 479 190,0 / H 8,0

Presisjon horisontal/vertikal (m): H 92,9000 / V None

Observasjoner: Berg i dagen.

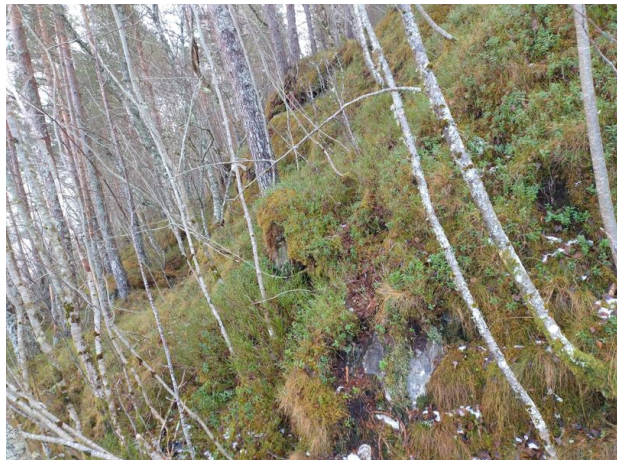
Punkt BERG06

Koordinater (EUREF89 UTM sone 32/NN2000): N 0 / Ø 0 / H 0

Presisjon horisontal/vertikal (m): H Ikke målt / V Ikke målt

Observasjoner: Berg i dagen.

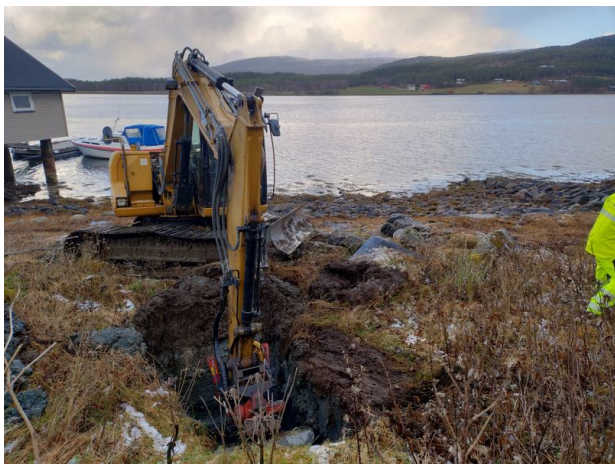
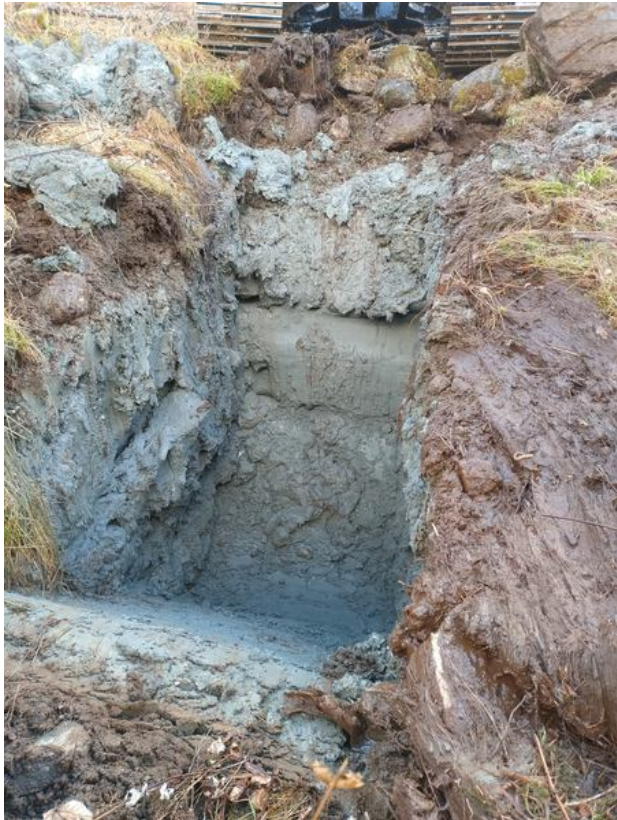
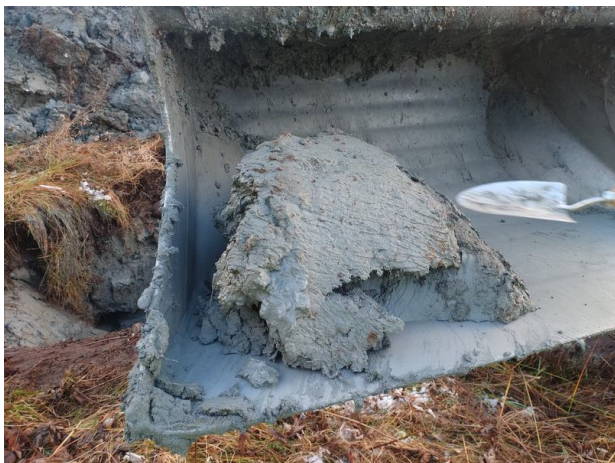
Punkt PGR2

Observasjoner: Topplag med strandavsetninger under matjord. Deretter relativt jevnt lag med plastisk leire/silt, med sand og grus. Mer større steiner i materialet fra 1,5 meters dybde. Avsluttet graving ved 3 meters dybde.

Prøve 2108 fra 1,2 meter.
