Vannledning Vean

Geoteknisk vurderingsrapport

Detaljprosjekt

Dokumentnr. 25036-RIG01

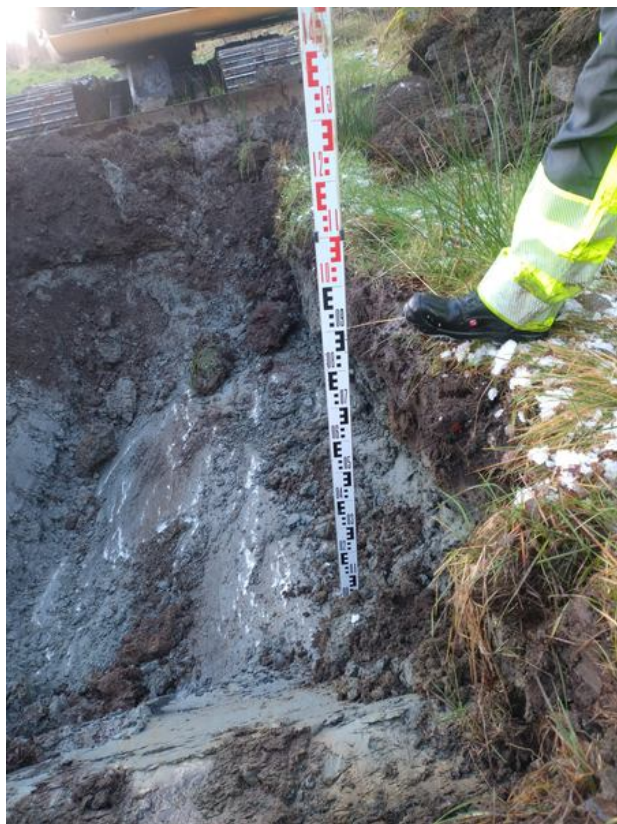
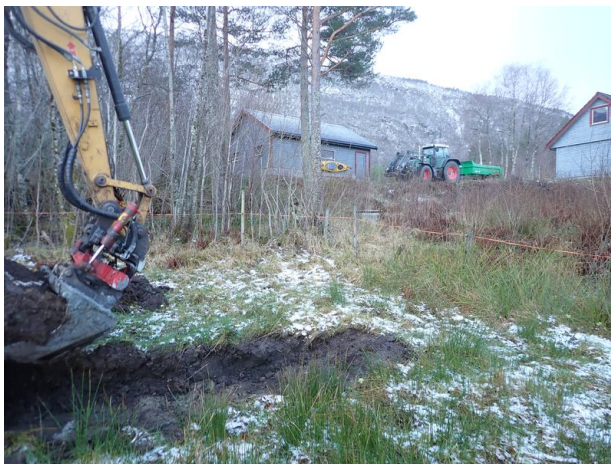
Punkt PGR3

Observasjoner: Matjord med ca. 0,2 meters tykkelse over leire/silt med stein, sand og grus. Det er ca. 0,9-1,3 meter til skrått berg.

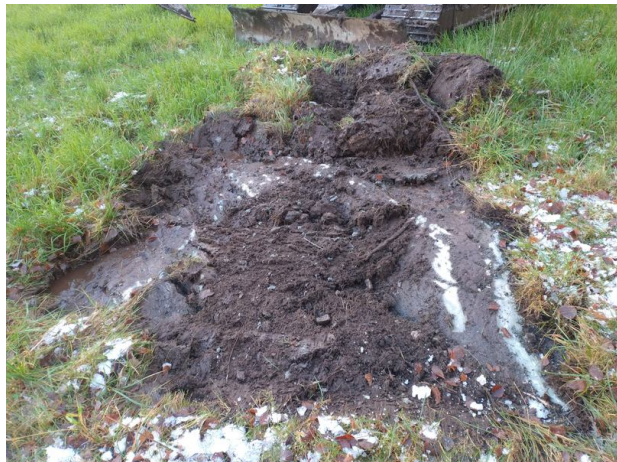
Punkt PGR4

Observasjoner: Berg under matjord.

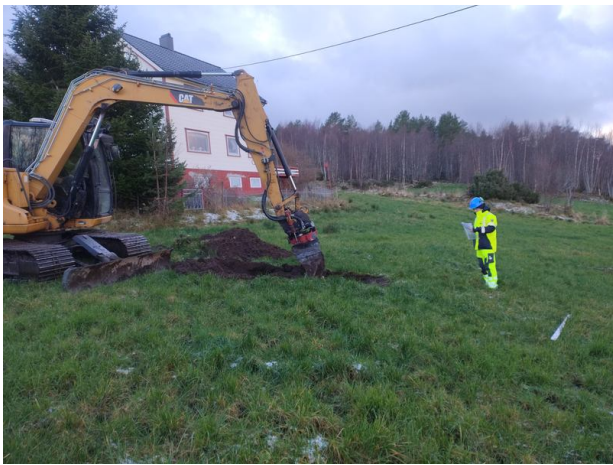
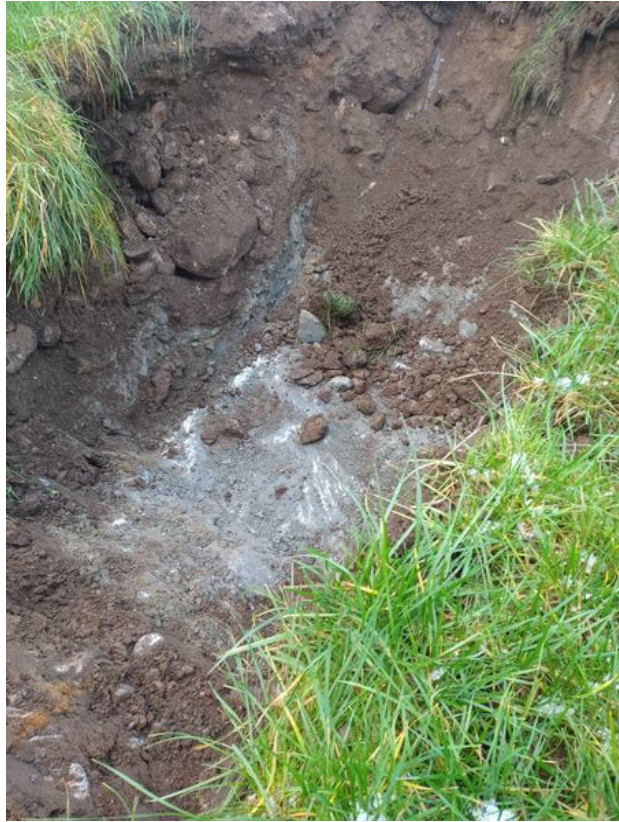
Punkt PGR5

Observasjoner: I toppen er det 0,7 meter matjord/jord. Deretter faste masser med store steiner, grus og sand med silt/leire. Berg ved 1,3 meters dybde.

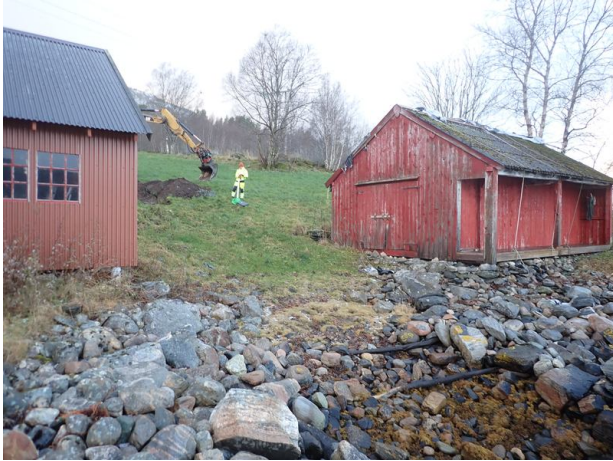
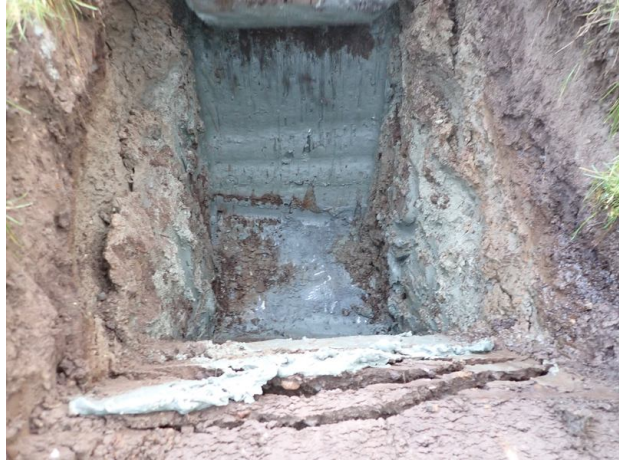
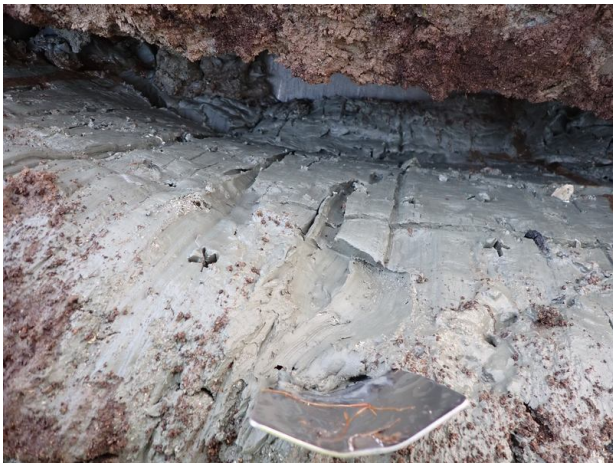
Punkt PGR6

Observasjoner: Matjord/jord over leire. Leire fra ca. 1 meters dybde. Antatt fjell vid 2,8 meters dybde. Mye grus og skjell i leiren. Enkel test med lommevingebor viste styke Sud mellom 15 og 30 kPa.

Prøve 2109 fra ca. 2 meters dybde.

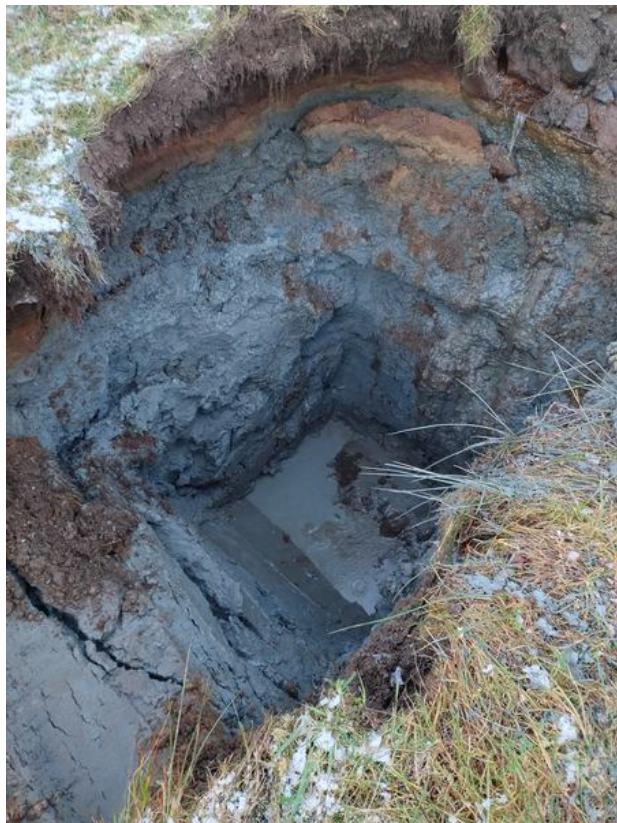
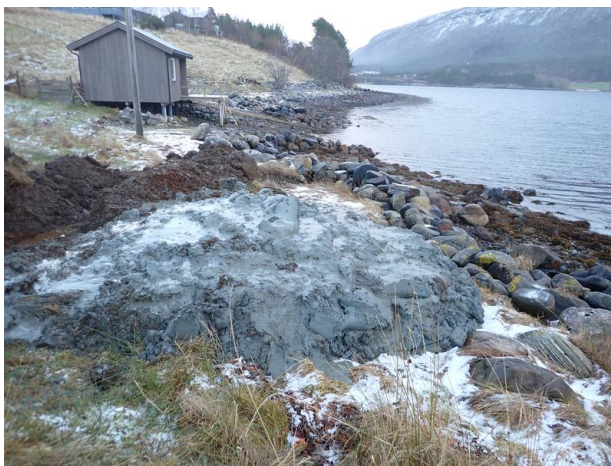
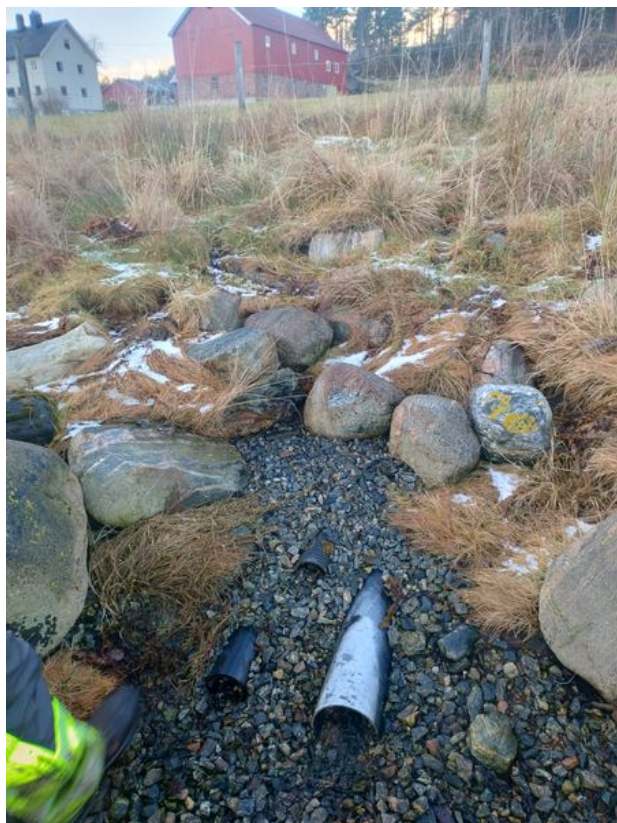
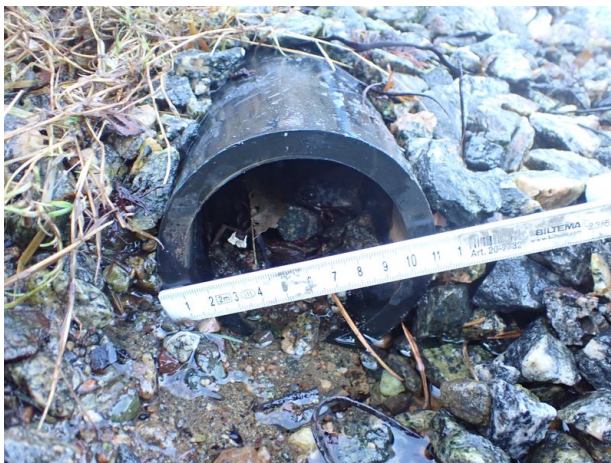
Punkt PGR7

Observasjoner: Det er ca. 0,1 - 0,2 meter topplag av matjord over grusige masser. Fra 0,6 meters dybde er det leire/silt med steiner. Lekkasje av vann inn i gropa fra gammel drenerende steingrøft. Avsluttet graving ved 3,2 meters dybde.

Observert rør som enligt grunneier er lagt i 2017 rett vest for punktet. Diameter på eksisterende rør 110 mm utvendig, tykkelse 10 mm.
