# Geoteknisk prøvegravingsrapport

HRA Gjenvinningsstasjon - Trollmyra

Oppdragsgiver: Hadeland og Ringerike Avfallsselskap AS  
Tittel på rapport: Geoteknisk prøvegravingsrapport  
Oppdragsnavn: HRA Gjenvinningsstasjon - Trollmyra  
Oppdragsnummer: 647687-06-01  
Dokumentkode: 647687-06-01-RIG-RAP-01\_ver01  
Utarbeidet av: Jon Hauge  
Oppdragsleder: Christian Larsen  
Tilgjengelighet: Åpen

Det er utført prøvegravinger på HRA Gjenvinningsstasjon, Trollmyra på Jevnaker i forbindelse med prosjektering av ny vekt med tilliggende logistikkbygg samt prøvegravning på området for tiltenkt plassering av nytt farlig avfalls bygg. Denne rapporten presenterer resultatene fra utførte felt- og laboratorieundersøkelser i tillegg til en overordnet geoteknisk vurdering av fundamenteringsforholdene.

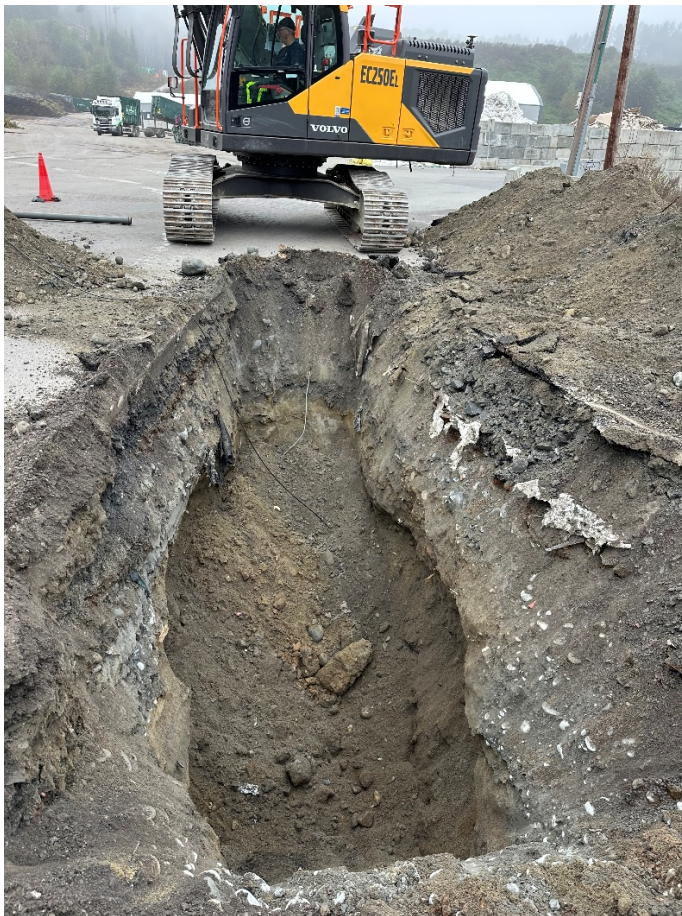
Ved punkt P1 ble det nå gravd en grøft i ca. 7 meters lengde med en dybde på 4 meter, se foto 1. Registrerte her som ved forrige prøvegraving, fyllmasser av grov grus med noe avfall ned til 2 meter. Videre ned til 4 meter var det rene stedlige masser med sand/grus. Lengden på grøften ved dette punktet bekreftet at det var de samme grunnforholdene med stedlig sand/grus videre 4 meter inn på vestre rampe av vekten.

Foto 1: Prøvegrop P1 med gravedybde ned til 4,0 meter

Ved punkt P1 hvor det ved første prøvegraving ble påtruffet noe avfall og fyllmasse ned til 2 m dybde, ble det registrert rene stedlige masser av sand/grus videre ned ved tilleggsundersøkelsen med dypere graving.

Dette indikerer at disse massene vil være godt egnet som fundament for en direktefundamentert løsning av ny vekt. Resultatene fra laboratorieundersøkelsen bekrefter at massene er ensgraderte med en siktekurve som i sin helhet faller innenfor fraksjonen sand/grus, tilsvarende telegruppe T1. Glødetapsmålingene med verdier fra 0,3 til 0,4 % organisk materiale bekrefter et lavt humusinnhold.

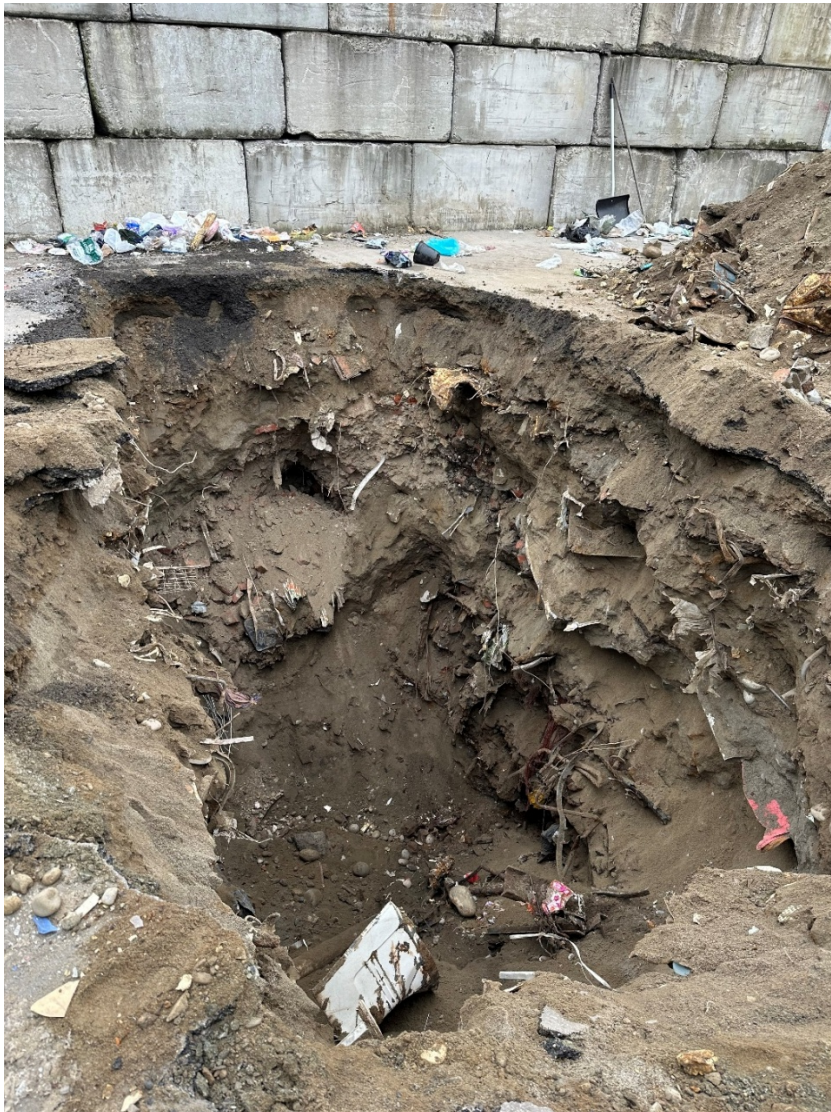
Ved punkt P8 ble det gravd til 4,5 meter uten å påtreffe jomfruelig grunn med stedlige masser av sand/grus, se foto 2. Fikk bekreftet det samme som tidligere med mye metallskrap og jern i tillegg til noe tegl og plast. Dette avfallet var godt blandet sammen med tilkjørte grusmasser og det synes slik sett å være forholdsvis komprimert da en merket lite til bevegelse i grunnen når graveren slo skuffen eller kjørte over området.

*Foto 3: Prøvegrop P8 med gravedybde ned til 4,5 meter*

Ved punkt P8 som dekker farlig avfallsbygg ble tilleggsundersøkelsen avsluttet på 4,5 meters dybde uten å påtreffe noe som tydet på stedlige masser, og vi så ingen hensikt i å grave dypere. Selv om det var mye avfall gjennom hele graveprofilet, var innblandingen av sand- og grusmasser så stor at grunnen likevel virket forholdsvis kompakt. Det var heller ingen ting som tydet på organisk materiale i de massene som ble gravd ut.

Siden bygget først og fremst skal være et avfallslager med forholdsvis små innvendige laster, og konsekvensen ved eventuelle setningsdifferanser er liten, mener vi det bør være mulig å direktefundamentere en løsning med plate på mark selv om det over tid må påregnes noe ettersetting.
