## Strekkinspeksjon - 18.01.2024 - 101736

By/Sted <b>Eilert Sundts gate</b>	Oppstrøms Kum <b>7085</b>	Rørlengde [mm] <b>2 000</b>
Adresse/Gate <b>Sidegate</b>	Opp. kum type	Total lengde [m] <b>34,09</b>
Overlateforhold	Nedstrøms Kum <b>7120</b>	Inspisert lengde [m] <b>34,09</b>
Fra kart	Ned. kum type	Byggeår

Diameter <b>sirkulær 900mm</b>	-	Inspeksjonsformål <b>planmessig kartlegging av tilstand</b>
Ledningstype <b>Avløp felles</b>		Inspeksjonsmetode <b>rørinspeksjon med kameratraktor</b>
Renoveringsmetode:		Inspeksjons retning <b>Motstrøms</b>
Foringsmateriale:		Rengjøring <b>Rengjort</b>
Rørmateriale <b>Betong</b>

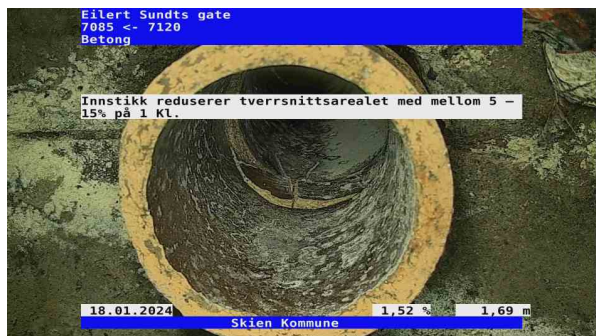
101736\_7085\_7120\_18012024\_092409\_015.jpg, 00:00:33, 1.69m  
Innstikk reduserer tverrsnittetsarealet med mellom 5 – 15% på 1 Kl.

1.69	IR2	Innstikk reduserer tverrsnittetsarealet med mellom 5 – 15% på 1 Kl.		00:00:33	101736_7 085_7120 _1801202	2,00	10 %

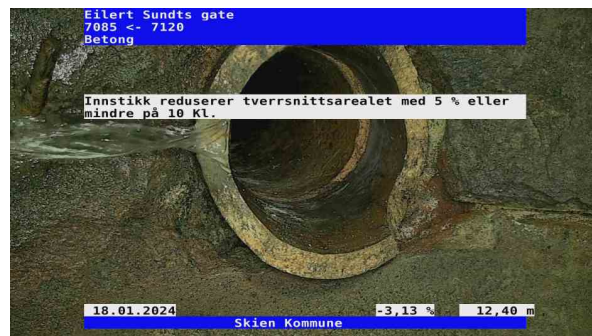
101736\_7085\_7120\_18012024\_092409\_016.jpg, 00:02:07, 12.40m  
Innstikk reduserer tverrsnittetsarealet med 5 % eller mindre på 10 Kl.

12.40	IR1	Innstikk reduserer tverrsnittetsarealet med 5 % eller mindre på 10 Kl.		00:02:07	101736_7 085_7120 _1801202	1,00	10 %

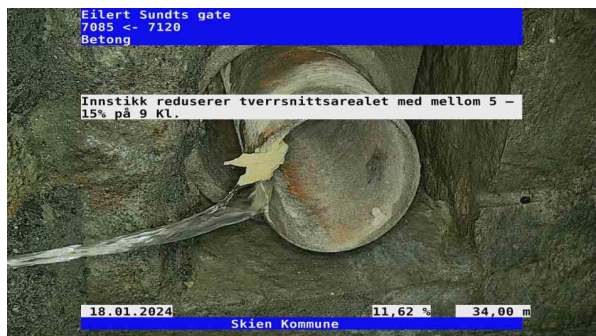
101736\_7085\_7120\_18012024\_092409\_017.jpg, 00:09:32, 34.00m  
Innstikk reduserer tverrsnittetsarealet med mellom 5 – 15% på 9 Kl.

34.00	IR2	Innstikk reduserer tverrsnittetsarealet med mellom 5 – 15% på 9 Kl.		00:09:32	101736_7 085_7120 _1801202	2,00	10 %
