MILJØKARTLEGGINGSRAPPORT

HEISINSTALLASJON FYLKESBYGGET

STRANDVEGEN 13

GNR./BNR. 200/1692 - TROMSØ

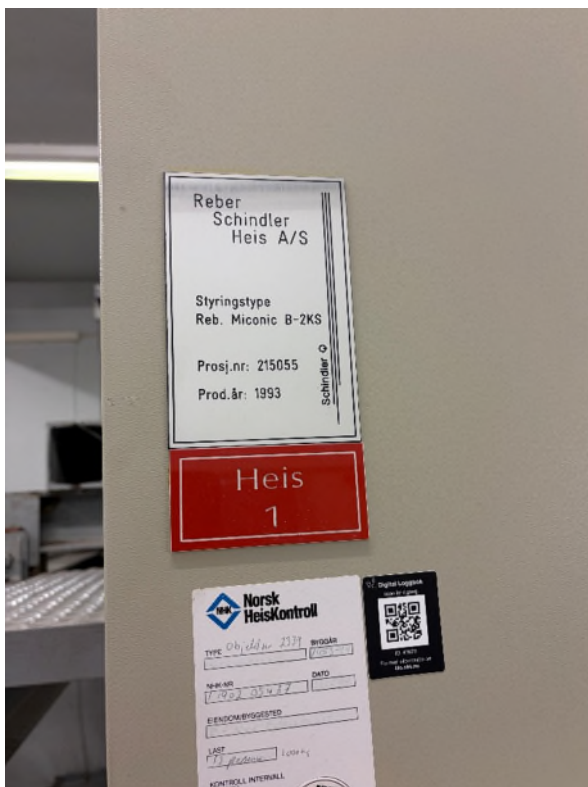
Styringsskapene er produsert i 1993. Ifølge påtegnet kontrollmerke fra Norsk Heiskontroll er byggår for installasjonen 1983-94, antatt da oppgradert i 1994.

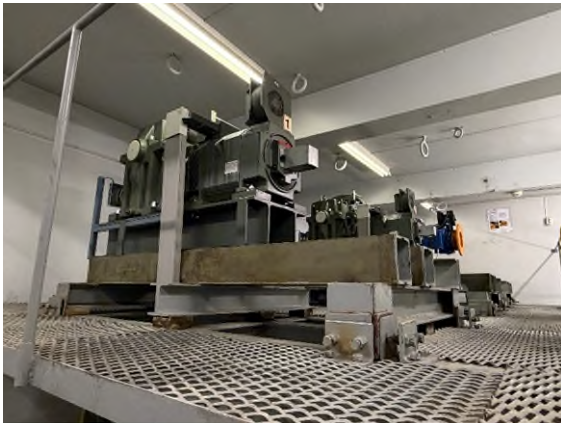
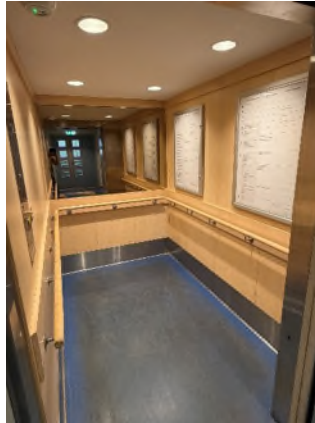
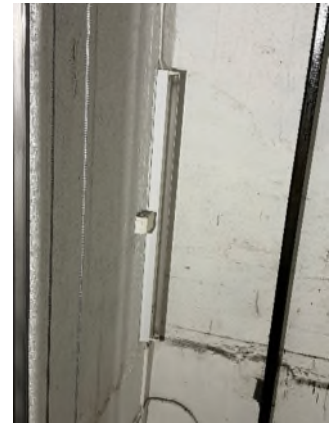
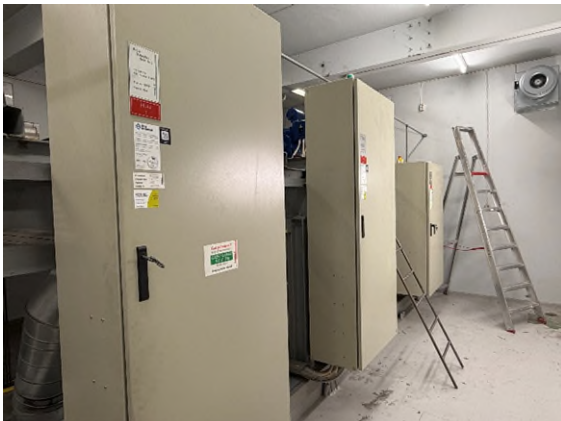
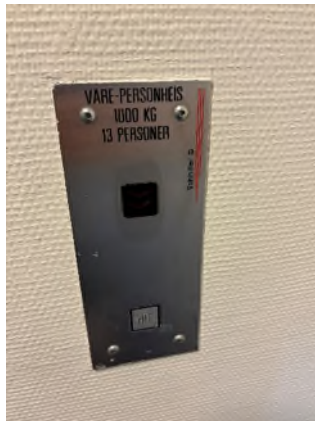
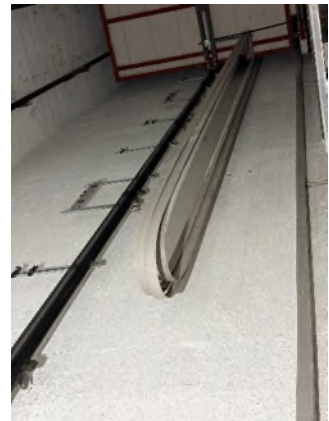
Normale forekomster og mengder EE -avfall for installasjoner av denne typen; ledninger/kabler, kabelkanaler stikkontakter, lamper/lysarmaturer, lyspærer/lysstoffrør, el-motorer, styringspaneler og styringsskap etc. NB! Lyspærer og lysstoffrør må tas ut av armaturer og leveres hele (må ikke knuses). El-motorene kan leveres til metalgjenvinning etter at gir er tømt for olje.

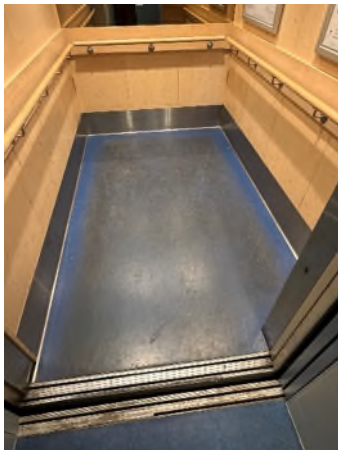
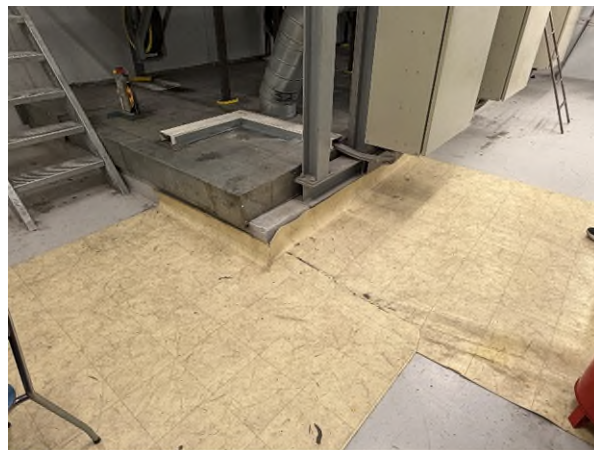
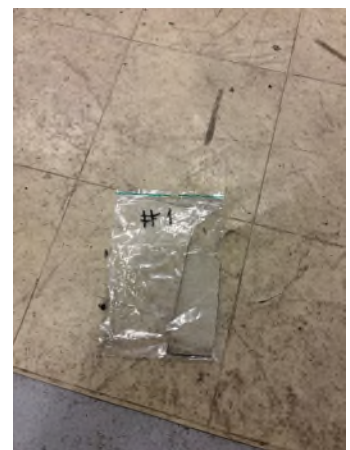
Gulvbelegg i heisstoler og i liten del av heismaskinrommet antas å være ftalatholdig. Sistnevnte belegg ble analysert for asbest uten at det ble påvist. (NB! Det er også gulvbelegg under teppegulv i heisstoler).

Mindre forekomst med gulvbelegg i heisstolene og belegget antas å være ftalatholdig. I tillegg lå det noe løst belegg på gulvet i deler av heismaskinrommet. Dette ble prøvetatt og analysert for asbest uten at det ble påvist, se tab. 1 og vedlagte analyserapport. Alt gulvbelegg leveres godkjent mottak for farlig avfall som ftalatholdig.

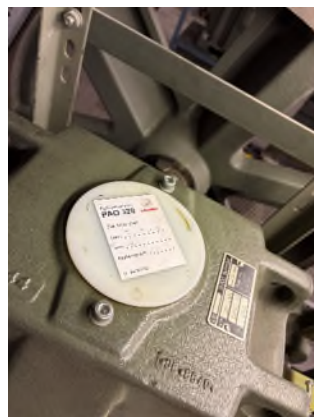
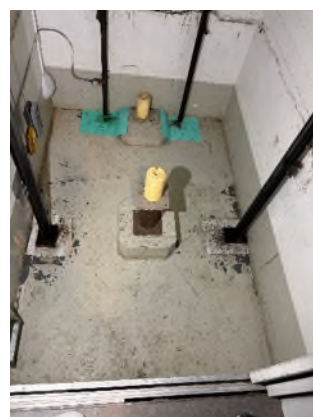
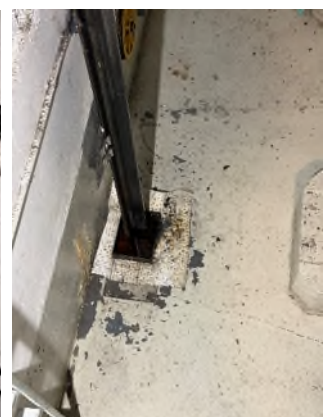
Oljefylte gir på el-motorene tømmes for olje. Leveres godkjent mottak sammen med olje i oppsamlingskar i heissjaktene.

Oljefylte gir på heismotorene. Girene må tømmes for olje før el-motorene kan leveres til metalgjenvinning. I hver av heissjaktene er det også to små oppsamlingskar for olje. Olje fra gir og oppsamlingskar leveres godkjent mottak.

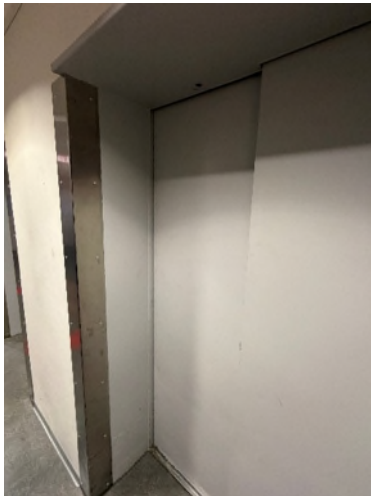
Da byggår for heisinstallasjonen er 1983 kan det ikke utelukkes at det da kan ha blitt brukt asbestholdige materialer, særlig sett i lys av at selve bygget er langt eldre enn heisene.

Det tekniske ved heisene er jevnlig kontrollert i tillegg til å ha blitt oppgradert i 1994 og skal ikke bestå av noe asbestholdig. Det er imidlertid uvisst hvilke materiale som befinner seg bak omramming og beslag utenfor heisdørene (se bilde), slik at man her bør utvise varsomhet ved riving og ev. tilkalle miljøkartlegger hvis man støter på noe som mistenker kan inneholde asbest (gjelder i alle etasjer).
