710561 Rygge riving og sanering

Forsvarsbygg

Miljøkartlegging bygg 0159

DOKUMENTKODE: 10272968-01-RIM-RAP-002

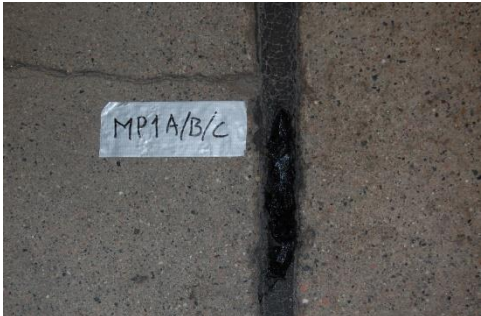
| | Bygningsmat. | Beskrivelse | Bilde |
|--|---|--|--|
| | Fugemasse | Skjøtene i betonggulvet er tettet med svart fugemasse. Fugemassen inneholder asbest. I tillegg er den farlig avfall med PAH. MP 1 A, B og C. | |

| | Bygningsmat. | Beskrivelse | Bilde |
|--|---|--|---|
| | | | <i>Svart fuge mellom betongelementer i gulv. Farlig avfall.</i> |

| Kapittel | Stoff og bygningmateriale | Fjerning, håndtering og levering | Avfallsstoffnr/ EAL-kode | Ca. mengde |
|---|--|---|---|---|
| 6.2 | Soilrørskjøter med mulig innhold av asbest | Sanering eller arbeider med asbestholdige materialer skal kun skje av virksomheter som er godkjent av Arbeidstilsynet til å utføre slikt arbeid. Alle materialer med asbestinnhold skal pakkes inn i to lag plast, merkes og leveres til godkjent mottak. | 7250 17 06 05 | 50 stk |
| 6.2 | Fugemasse med asbest | Se over. | 7250 17 06 05 | 40 lm |

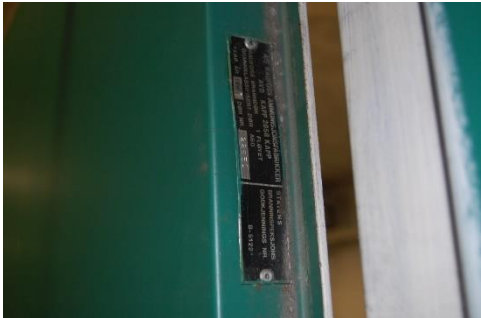
| | Bygningsmat. | Beskrivelse | Bilde |
|--|---|--|---|
| | Brannører | <p>Det er registrert brannører på flere ulike steder i bygg 0159. Alder på døren er ikke kjent, men dørene bør undersøkes for mulig innhold av asbestholdige materialer i forbindelse med rivingen. Det kan være eternitt rundt låsen, ev. en tynn hvit asbestholdig plate bak metallplaten.</p> <p>Hvis det registreres materialer med mistanke om innhold av asbest, skal døren håndteres som asbestholdig. Dør uten asbest leveres til metallgjenvinning.</p> | <i>Brannører med mulig innhold av asbest.</i> |

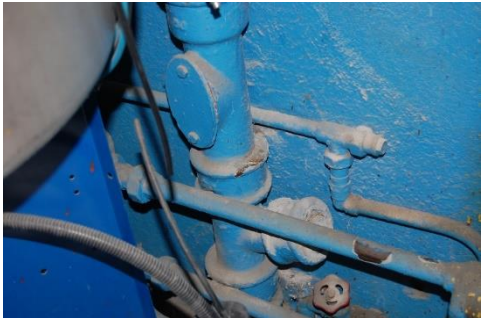
| | Bygningsmat. | Beskrivelse | Bilde |
|--|---|--|---|
| | Soilørerskjøter | <p>Det er registrert flere soilør i bygg 0159.</p> <p>Det kan være asbestholdig pakning i soilørerskjøten, og dette må kontrolleres under rivingen.</p> <p>Ev. pakninger med asbest håndteres som asbestholdig avfall.</p> <p>Blyforingen og røret leveres til materialgjenvinning.</p> | <i>Soilør i lakkeringsverkstedet.</i> |

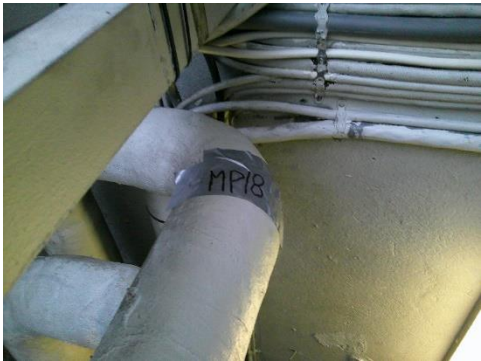
| | Bygningsmat. | Beskrivelse | Bilde |
|--|---|--|---|
| | Eldre isolasjon på rør | <p>Det ble tatt en prøve (MP 18) av rosa pulverisolasjonen i rørbend, se bilde. Det ble påvist innhold av Gruneritt-asbest.</p> <p>Det ble ikke påvist asbest i i isolasjon på rettstrekker, jf. MP 19.</p> <p>Alle rørbend i bygget håndteres som asbestholdig avfall.</p> | <i>Rørbend med asbest.</i> |

| Kapittel | Stoff og bygningmateriale | Fjerning, håndtering og levering | Avfallsstoffnr/ EAL-kode | Ca. mengde |
|---|--|---|---|---|
| 6.2 | Isolasjon på rørbend | Se over. | 7250 17 06 01 | 50 stk |

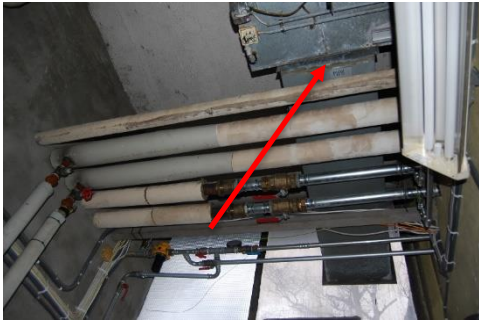
| Bygningsmat. | Beskrivelse | Bilde |
|--|--|--|
| Tettemasse på ventilasjonskanaler | <p>Det er registrert rød tettemasse på ventilasjonskanaler. Det er påvist asbest i tettemassen, jf. prøve MP8.</p> <p>Det er kun registrert tettemasser på ett sted (vist på bildet), men det kan også være skjulte forekomster.</p> | <p>Asbestholdig skjøter.</p> |

| Kapittel | Stoff og bygningmateriale | Fjerning, håndtering og levering | Avfallsstoffnr/ EAL-kode | Ca. mengde |
|---|--|---|---|---|
| 6.2 | Asbestholdig tettemasse på ventilasjonskanaler | Se over. | 7250 17 06 05 | 1 saneringspu nkt |

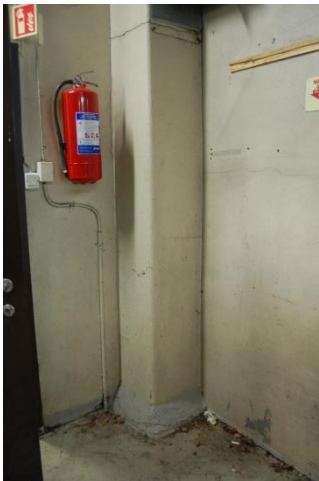
| Bygningsmat. | Beskrivelse | Bilde |
|--|--|--|
| Kanal av eternitt | <p>I verkstedet er det registrert 2 eternittkanaler. Eternitt inneholder asbest, jfr. Prøve MP 4.</p> <p>Eternittkanalene håndteres som asbestholdig avfall.</p> <p>Estimert mengde er ca. 10 lm.</p> | <p>Eternittkanal i verksted.</p> |

| Kapittel | Stoff og bygningmateriale | Fjerning, håndtering og levering | Avfallsstoffnr/ EAL-kode | Ca. mengde |
|---|--|---|---|---|
| 6.2 | Eternitkanaler | Se over. | 7250 17 06 05 | 10 lm |

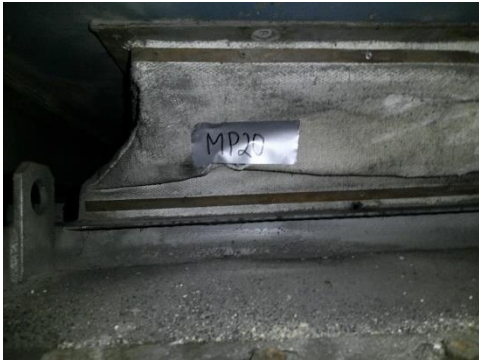
| Bygningsmat. | Beskrivelse | Bilde |
|--|--|--|
| Eldre fyrkjel | <p>Det er registrert en fyrkjel i fyrrommet.</p> <p>Fyrkjelen har påmontert en vevd duk som inneholder asbest (MP 20).</p> <p>Det kan også være andre materialer med asbest i fyrkjelen, dette må kontrolleres før riving.</p> <p>Den vevde duken håndteres som asbestholdig avfall.</p> | <p>Fyrkjel med asbestholdig vevd duk.</p> |

| Kapittel | Stoff og bygningmateriale | Fjerning, håndtering og levering | Avfallsstoffnr/ EAL-kode | Ca. mengde |
|---|--|---|---|---|
| 6.2 | Vevd duk på fyrkjel | Se over. | 7250 17 06 05 | 1 stk |

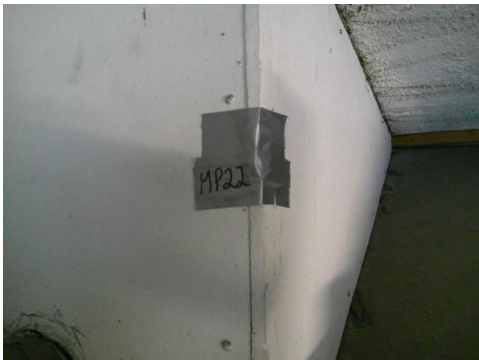
| Bygningsmat. | Beskrivelse | Bilde |
|--|--|--|
| Veggplater/Innkassing | <p>Over lakkeringsrom var det veggplater/innkassing med innhold av asbest, jfr. MP22.</p> <p>Platene skal håndteres som asbestholdig avfall.</p> | <p>Veggplater/innkassing med asbest.</p> |

| Kapittel | Stoff og bygningmateriale | Fjerning, håndtering og levering | Avfallsstoffnr/ EAL-kode | Ca. mengde |
|---|--|---|---|---|
| 6.2 | Veggplate/innkassing | Se over. | 7250 17 06 05 | 4 m ² |

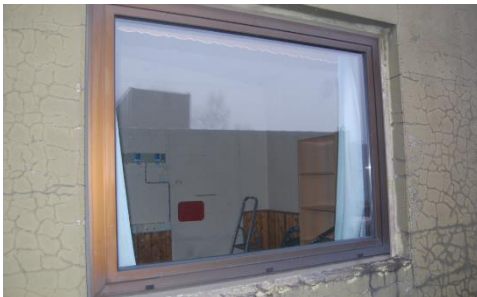
| | Bygningsmateriale | Beskrivelse | Bilde |
|--|---|---|---|
| | Vinduer – ordinært avfall | <p>Det er kun registrert én isolerglassrute i bygget, produsert i 1994. Ellers er det enkle, kittede vinduer uten innhold av asbest.</p> <p>Alle vinduer kan håndteres som ordinært avfall.</p> | <p>Isolerglassrute fra 1994.</p> |

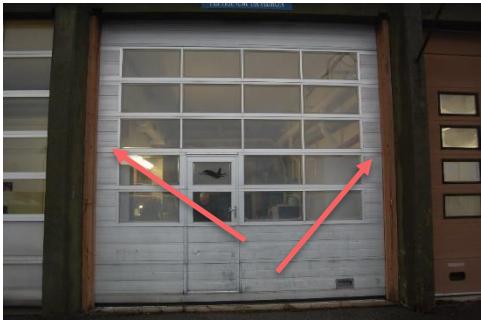
| | Bygningsmateriale | Beskrivelse | Bilde |
|--|---|---|---|
| | CCA-impregneret trevirke | <p>Det er registrert CCA-impregneret trevirke rundt leddportene.</p> <p>CCA-impregneret trevirke leveres til godkjent mottak som farlig avfall.</p> | <p>CCA-impregneret trevirke.</p> |

| Kapittel | Stoff og bygningmateriale | Fjerning, håndtering og levering | Avfallstoffnr/ EAL-kode | Ca. mengde |
|---|---|--|---|---|
| 6.12 | Impregneret trevirke med CCA | Leveres til godkjent mottak som farlig avfall med CCA. | 7098 17 02 04 | 50 kg |

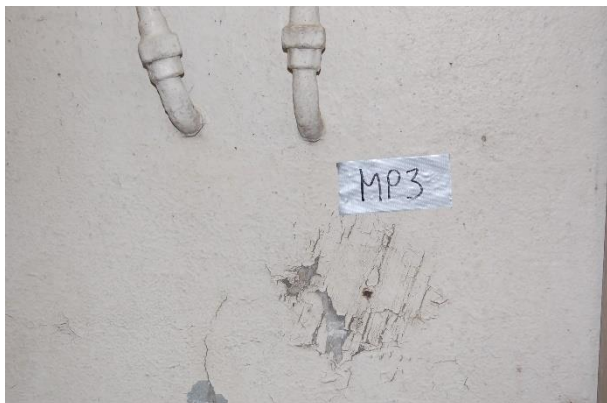
Figur 3. Veggmaling i vaskehall.

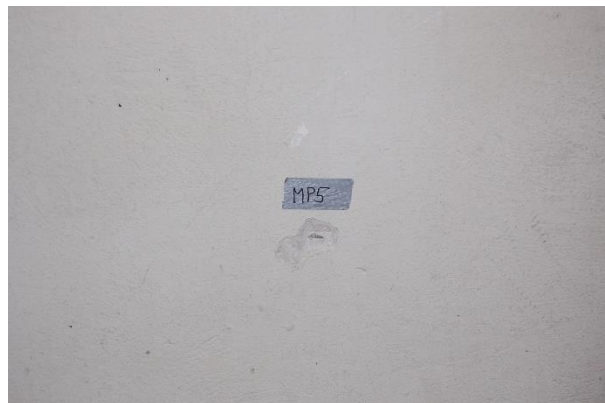
Figur 4. Maling/puss på vegg i vaskehall.

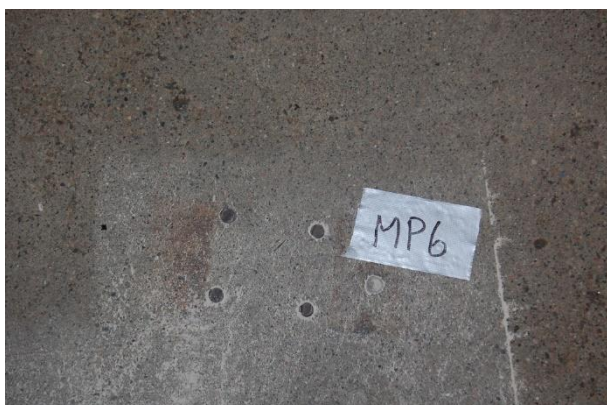
Figur 5. Ubehandlet betonggulv i vaskehall.

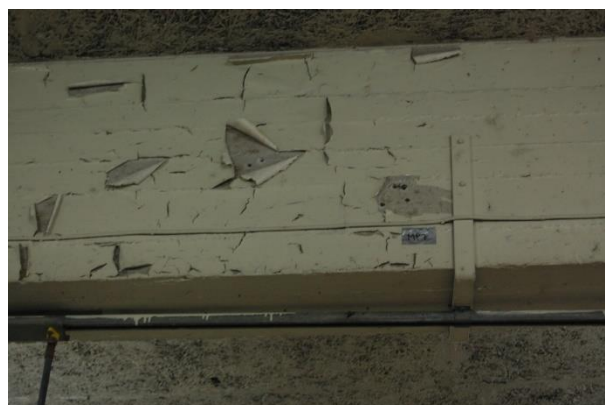
Figur 6. Ubehandlet betongbjelke i tak.

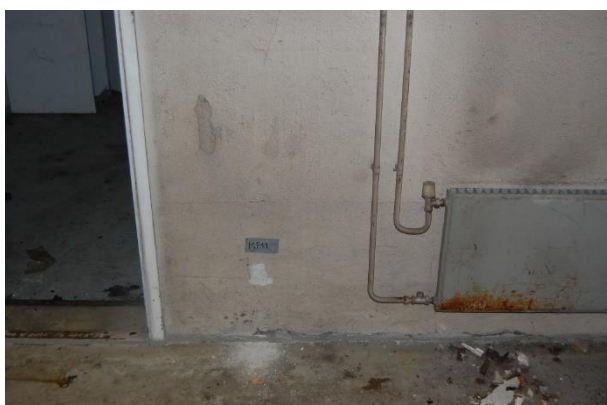
Figur 7. Maling/puss på vegg i smørehall.

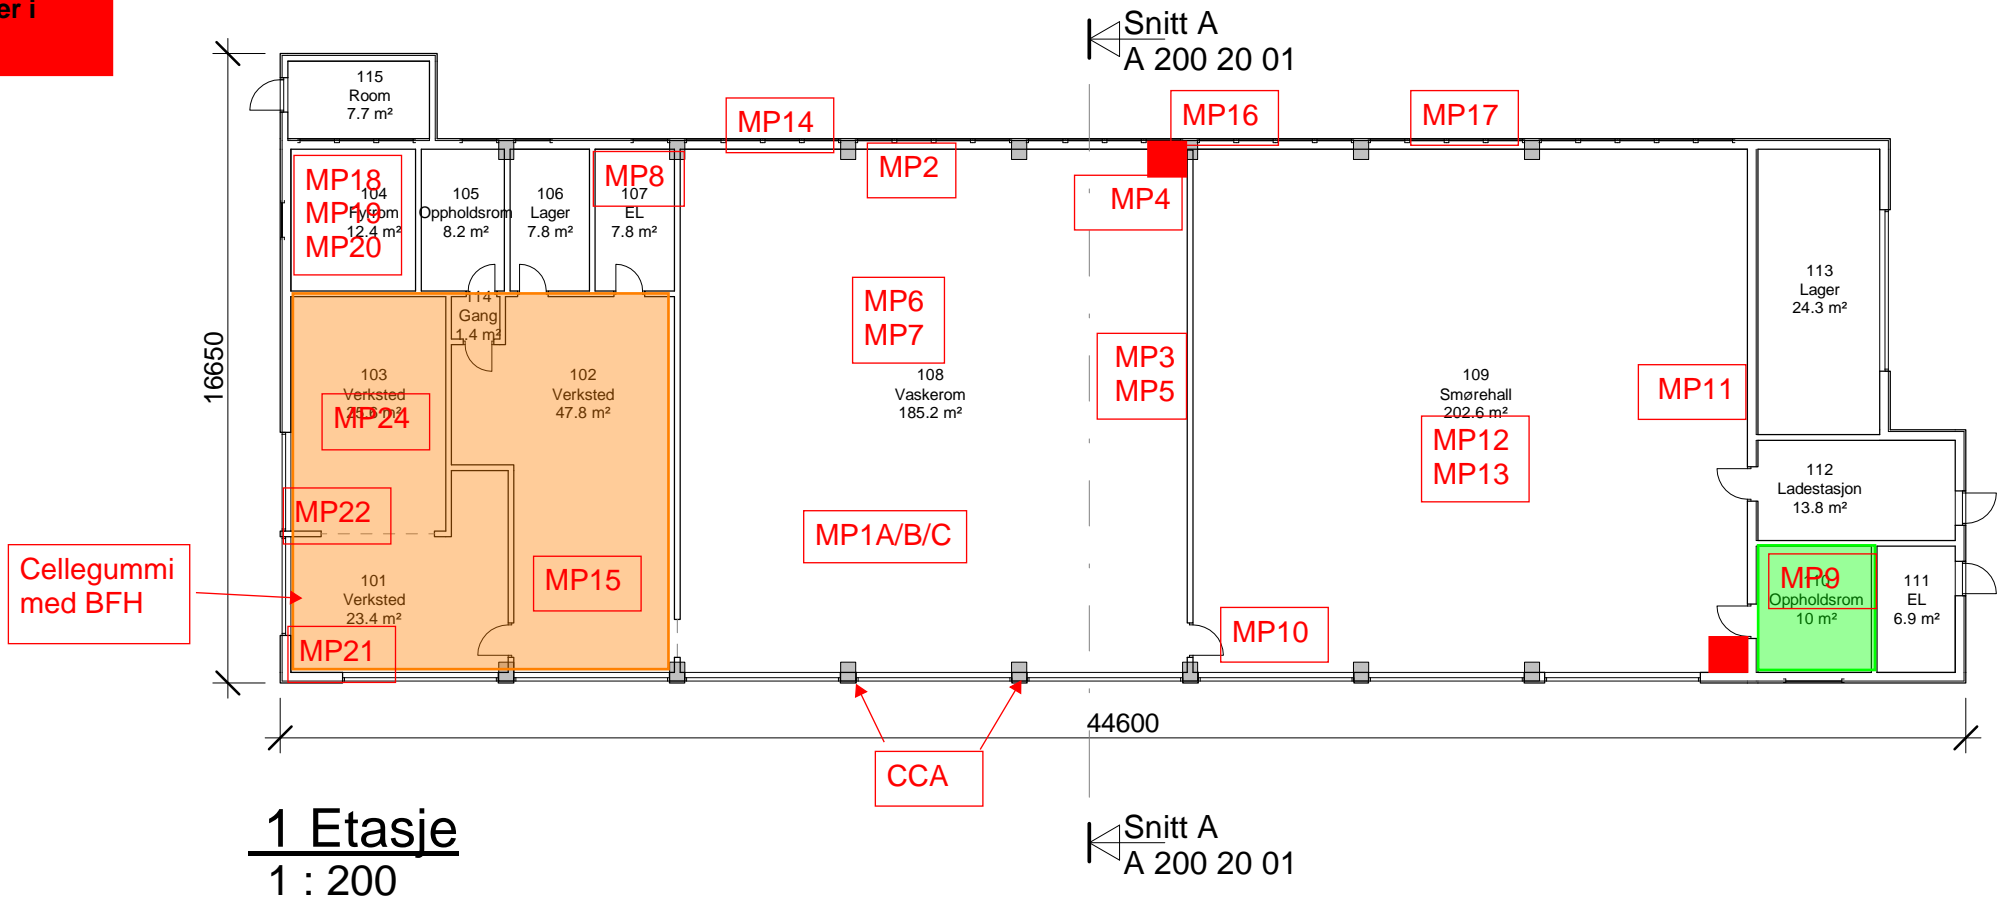
| | Rygge hovedflyst. Våpen/kjøretøyverksted Plan og snitt | | | Målestokk | 1 : 200 | |

- Grå vinyl. Ftalater
- Gulvmaling med PCB
over destruksjonsgrensen
- Ventilasjoskanaler i
eternit
