Rapport etter miljøkartlegging			
	Bodø Videregående skole Isolerglassvindu Z-bygget		
Utgave 6	Mal oppdatert 31.10.2019		Dato 12.03.2026

Østbø AS har på oppdrag for Nordland Fylkeskommune utført miljøkartlegging av isolerglassvindu i Z-bygget, Bodø videregående skole i Bodø kommune. Kartleggingen er gjennomført med bakgrunn av at vinduene skal skiftes

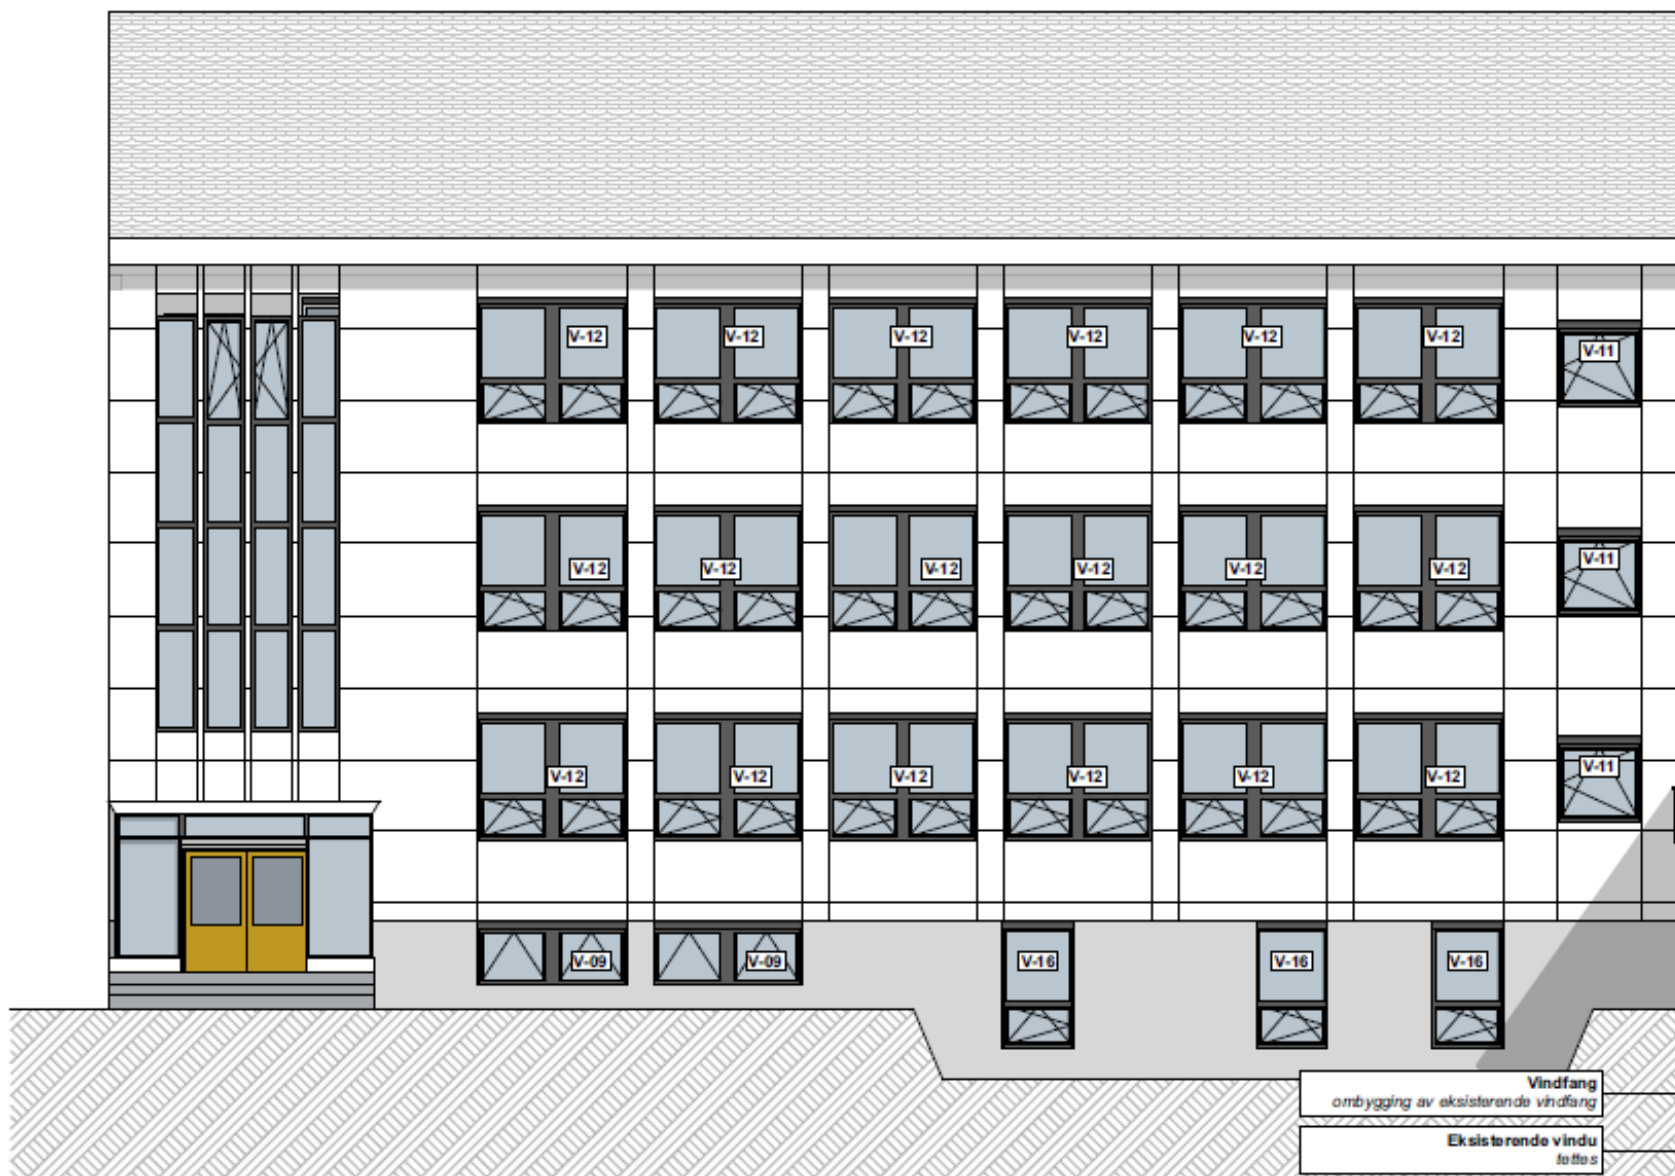
Fasade øst

NYE VINDU

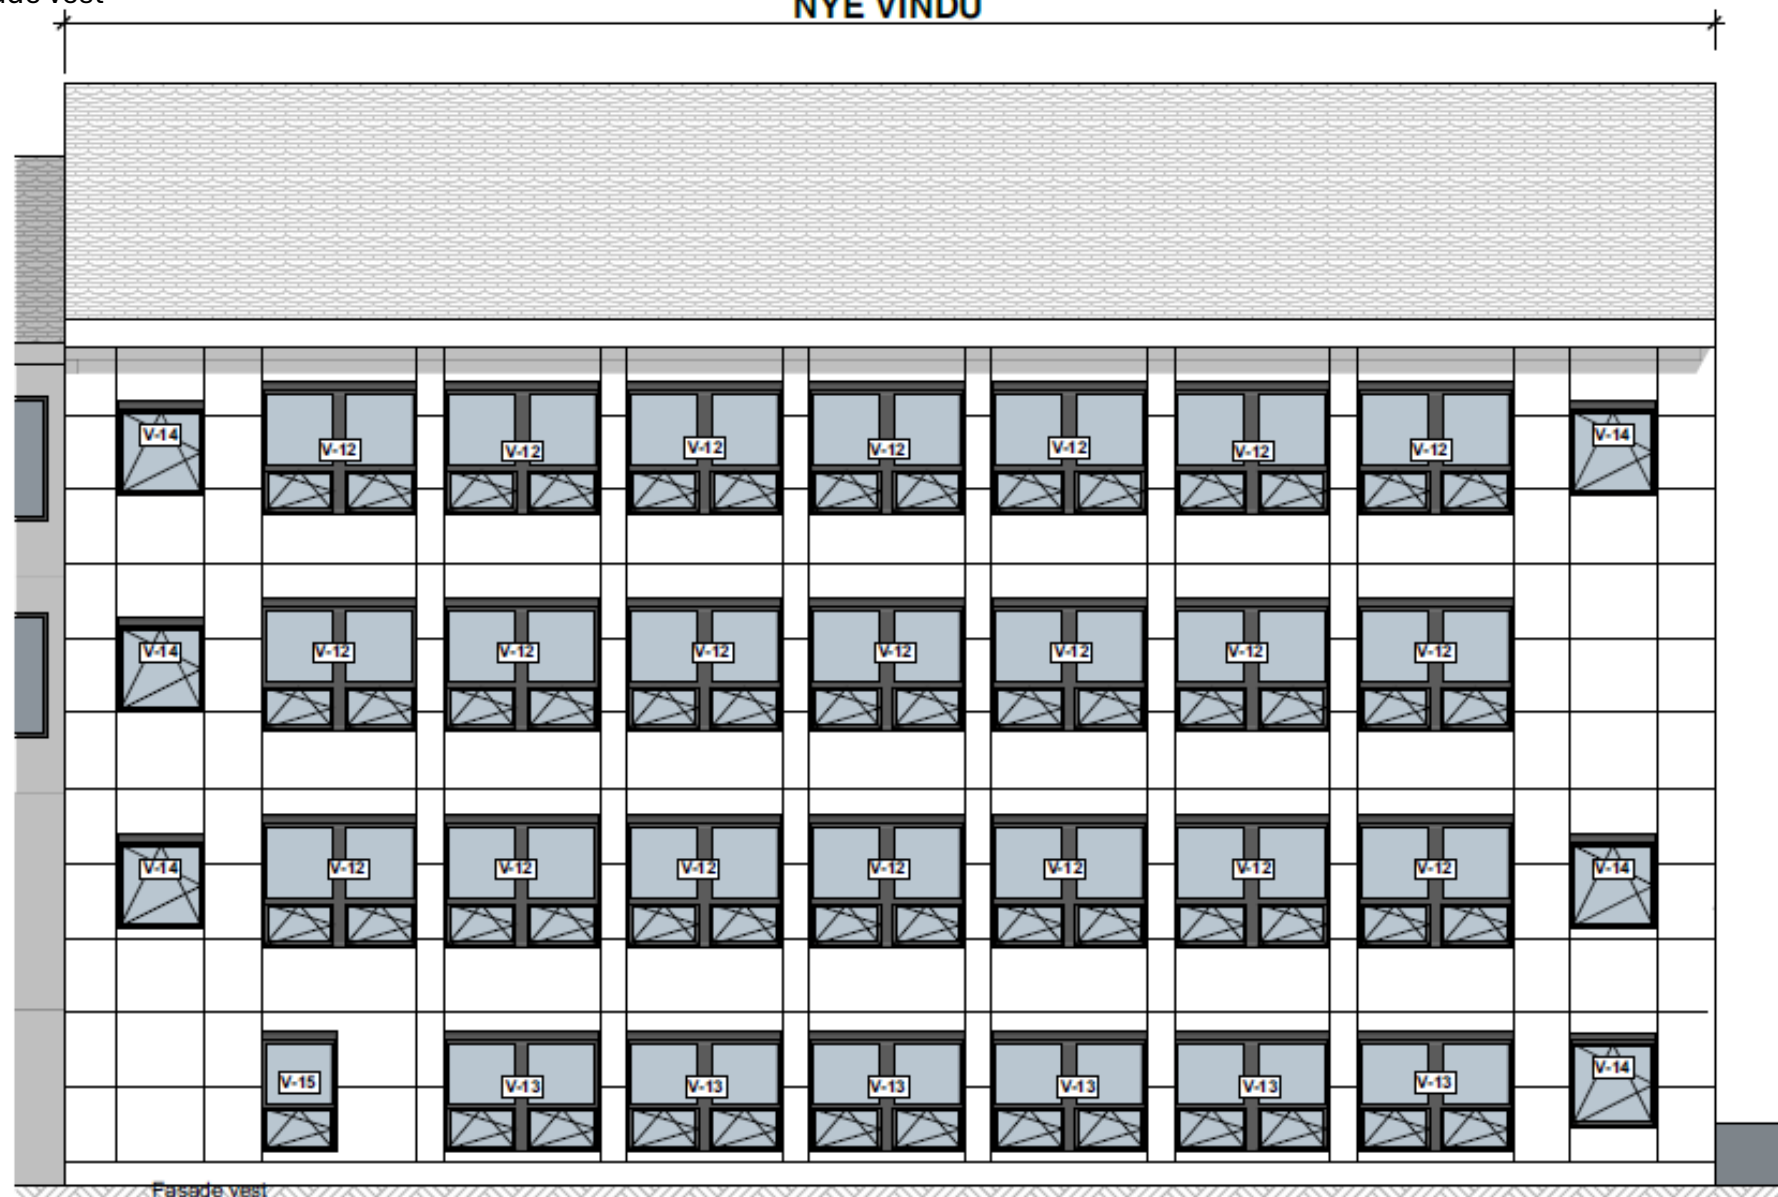
Fasade vest

NYE VINDU

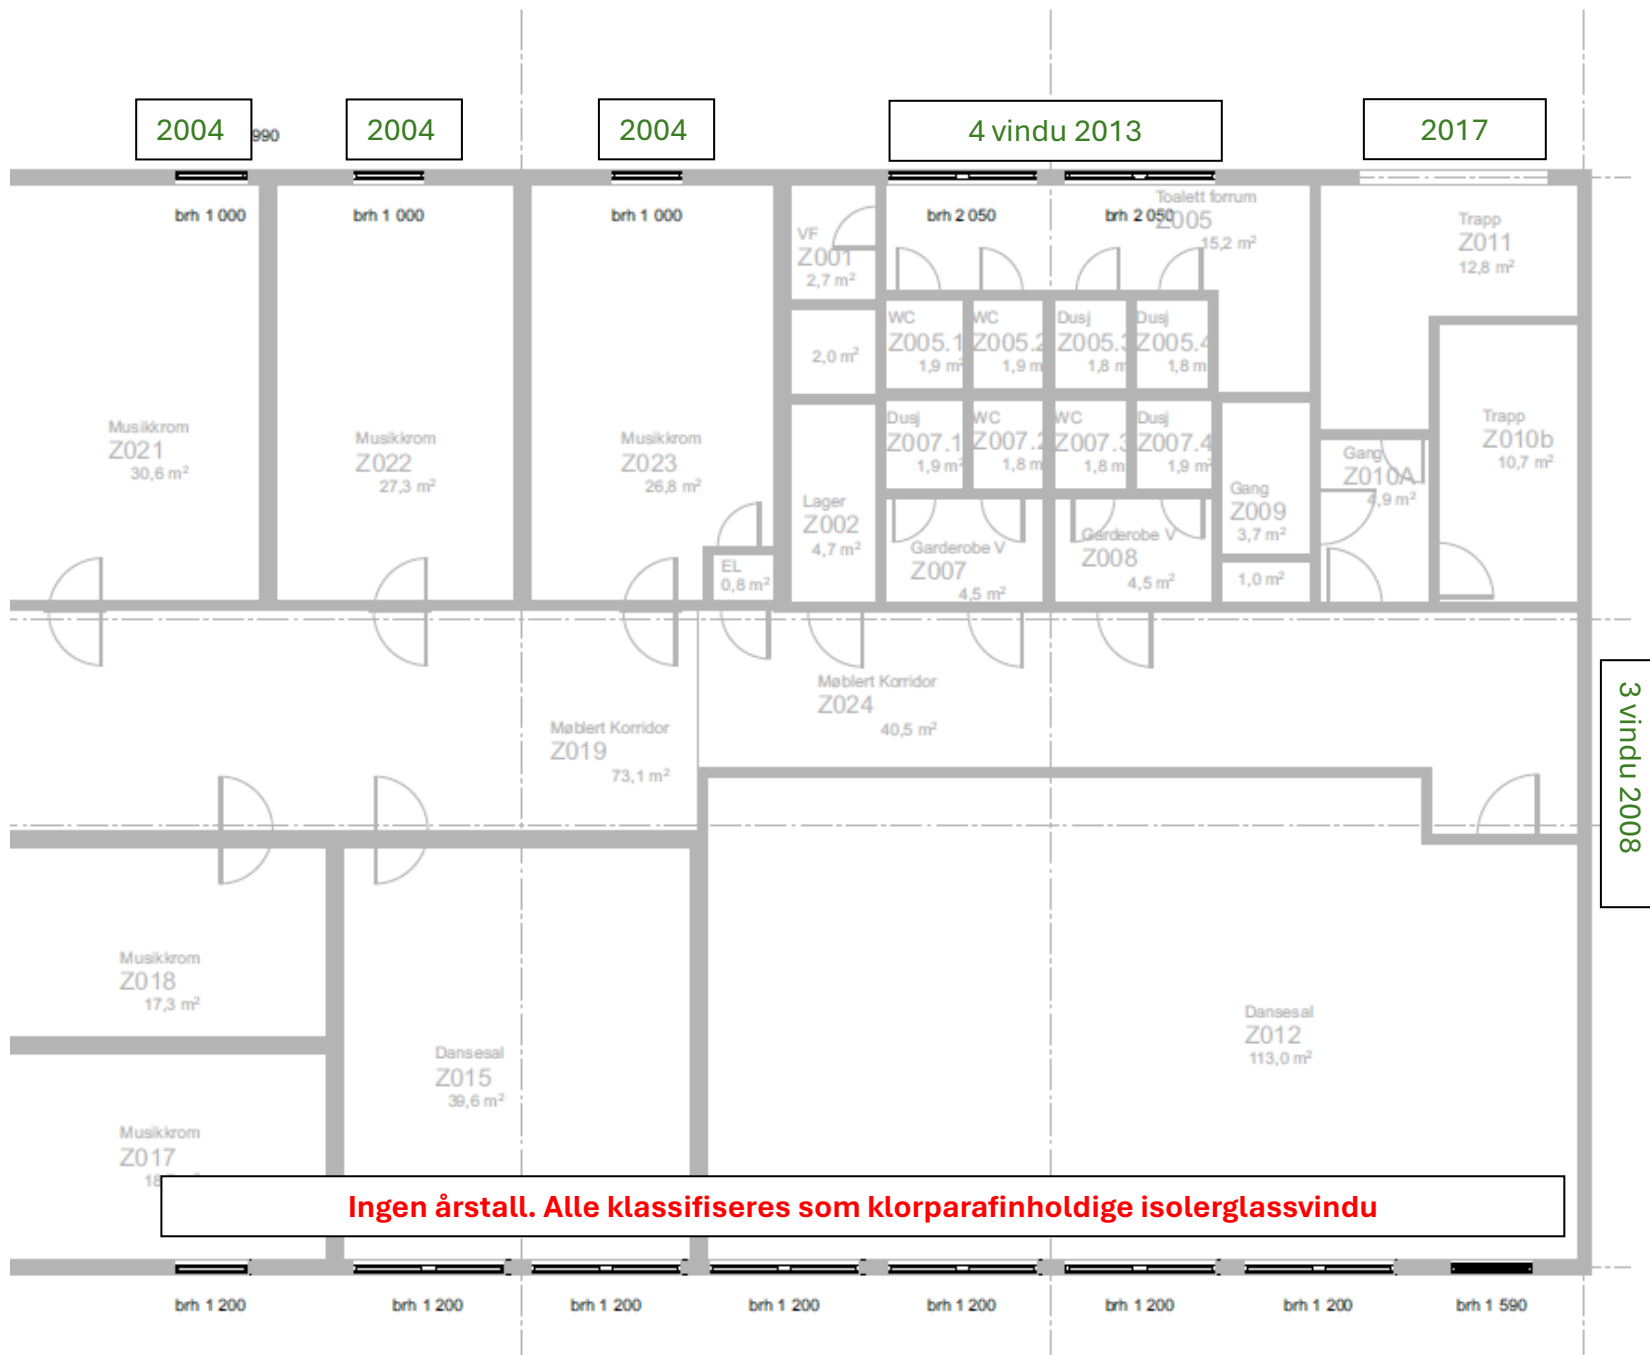
U. etasje	Z005	-		4	2013	
U. etasje	Z011	-		1	2017	ikke merket
U. etasje	Z024	-		3	2008	ikke merket
U. etasje	Z012	9	uten årstall	-		
U. etasje	Z015	4	uten årstall	-

U. etasje	Z017	1	uten årstall	-		
1. etasje	Z111			5	2005/2006	
1. etasje	Z110			2	2005/2006	
1. etasje	Z109			6	2005/2006	
1. etasje	Z107	5	uten årstall

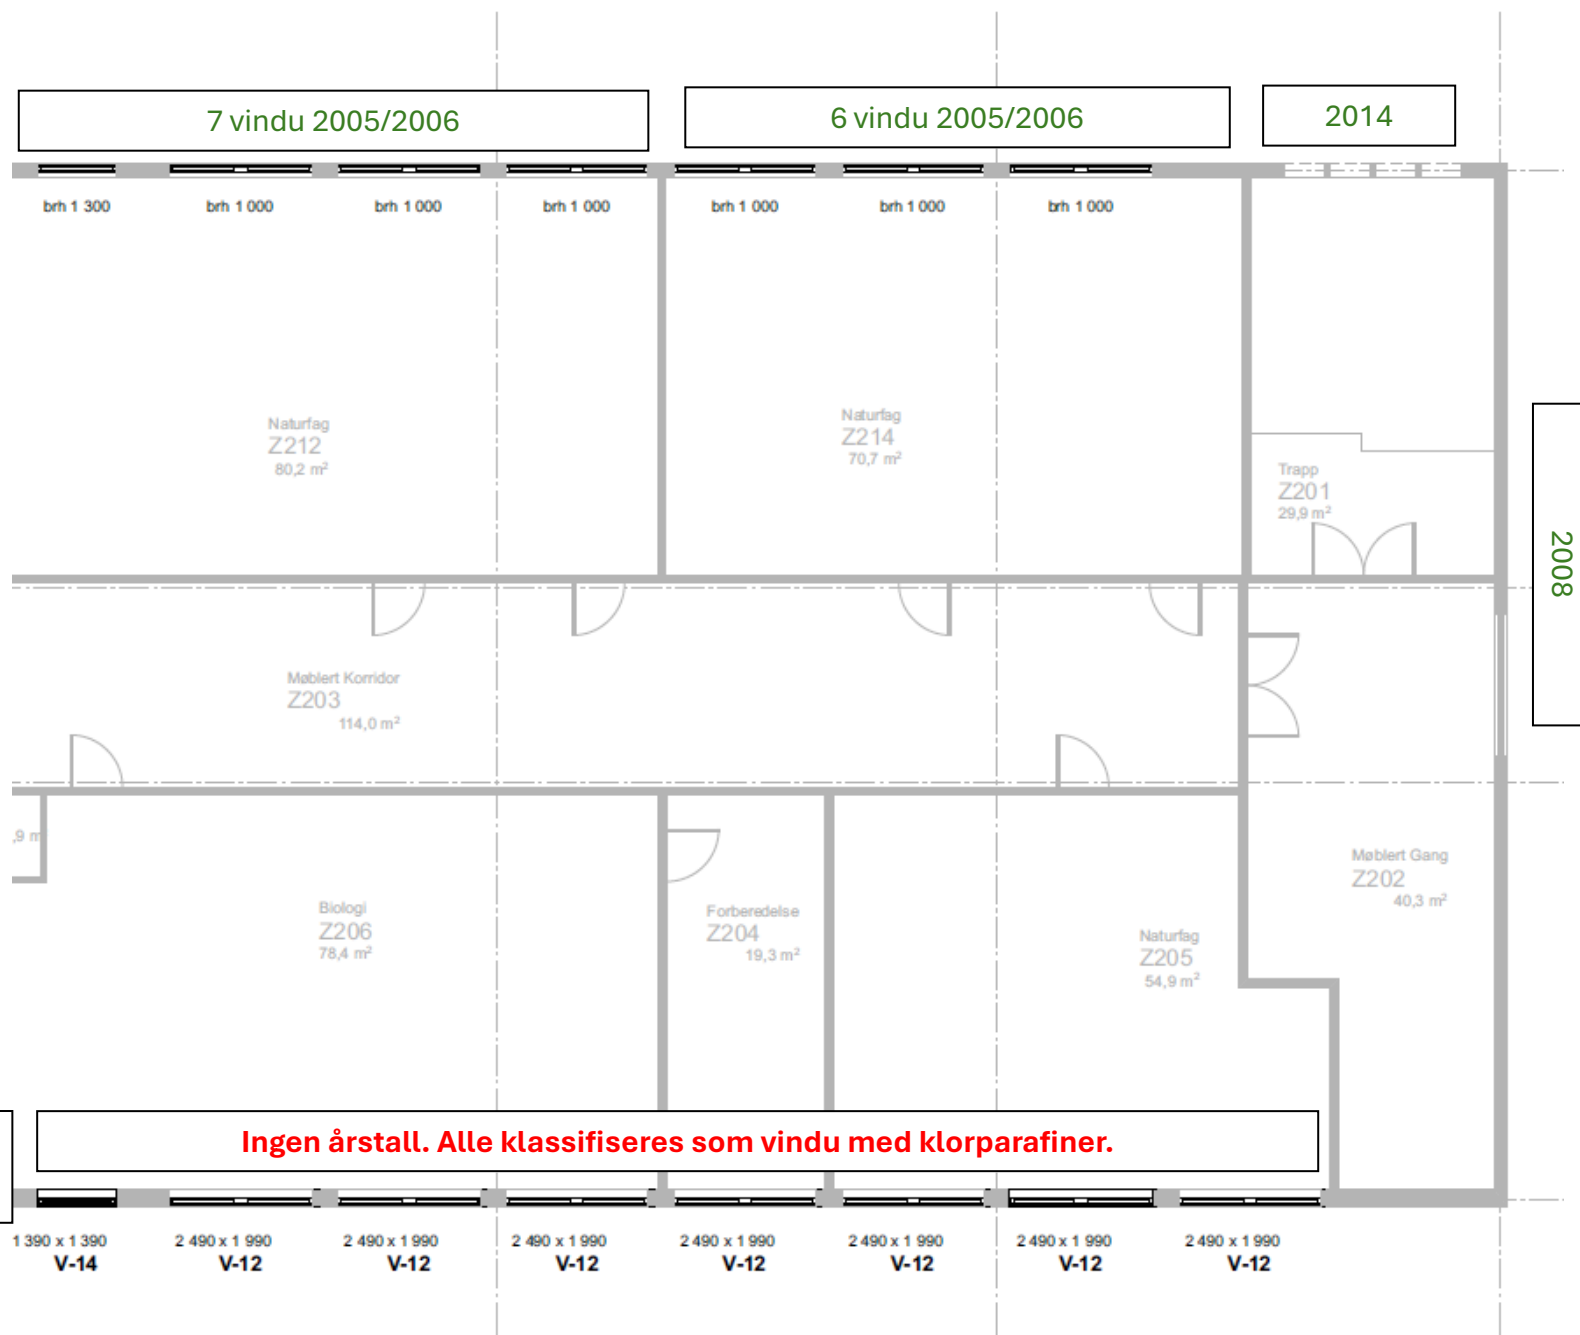
1. etasje	Z104	6	uten årstall			
1. etasje	Z112	5	uten årstall			
1. etasje	Z125			3	2004	
1. etasje	Z126			3	2004	
2. etasje	Z212			7	2005/2006	
2. etasje	Z214			6	2005/2006

2. etasje	Z201				2014	ikke merket
2. etasje	Z202				2008	ikke merket
2. etasje	Z205	6	uten årstall			
2. etasje	Z204	2	uten årstall			
2. etasje	Z206	7	uten årstall

2. etasje	Z207			3	2004	ikke merket
2. etasje	Z208			3	2004	ikke merket
3. etasje	Z303			1	2020	ikke merket
3. etasje	Z303			1	1999	
3. etasje	Z304			7	1999

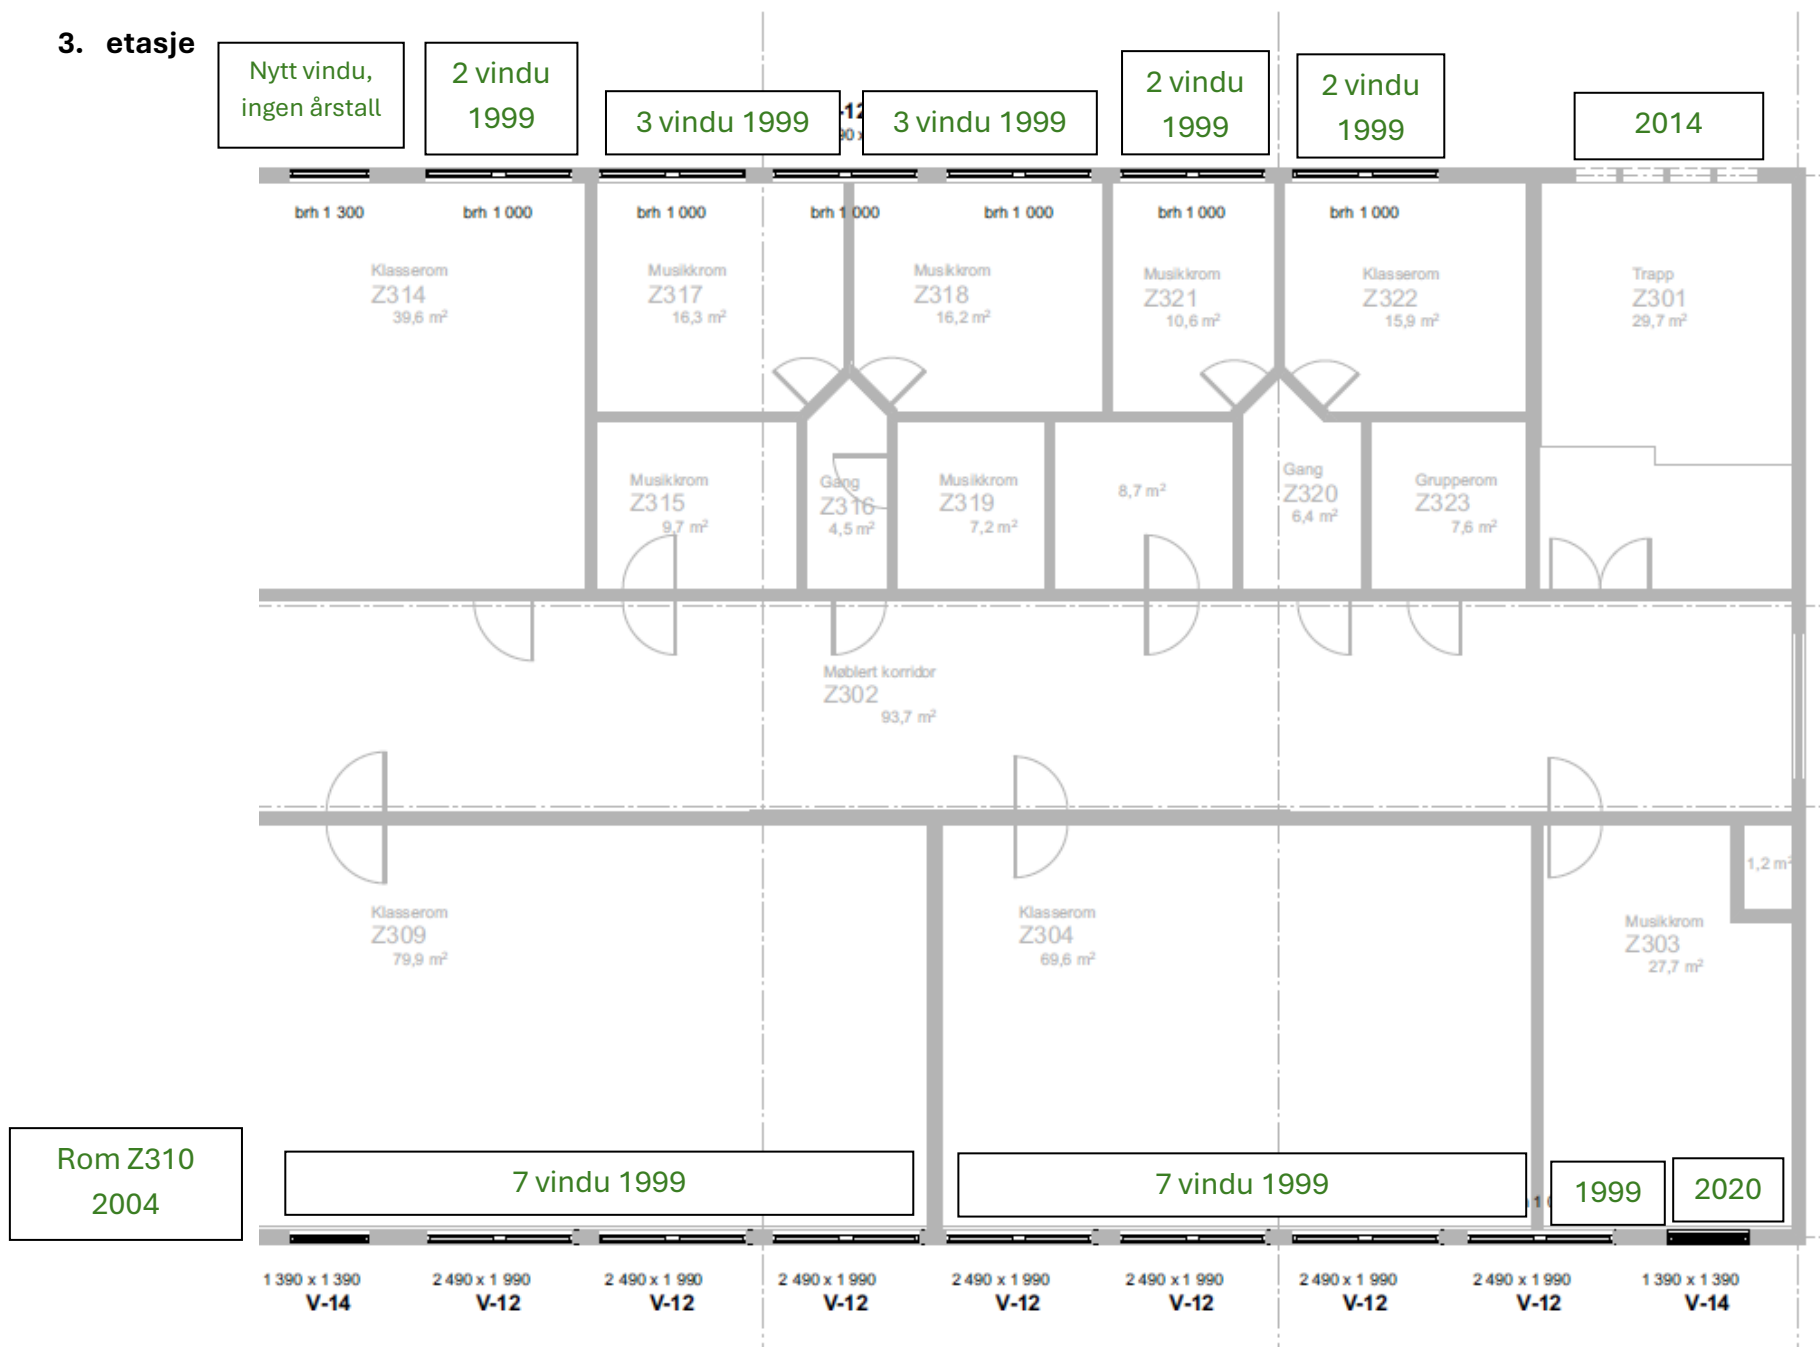
3. etasje	Z309			7	1999	
3. etasje	Z310			6	2004	ikke merket
3. etasje	Z314			1	?	Svart spacer, nytt ?
3. etasje	Z314			2	1999	
3. etasje	Z317			3	1999	
3. etasje	Z318			3	1999

3. etasje	Z321			2	1999	
3. etasje	Z322			2	1999	
3. etasje	Z301			4	2014	ikke merket
