Rapport etter miljøkartlegging			
	<b>Bodø Vg. skole – Y bygg</b>		
Utgave 6	Mal oppdatert 31.10.2019		Dato

Østbø AS har på oppdrag for Nordland Fylkeskommune utført miljøkartlegging av vinduer og fasade i Y-bygget, Bodø Vg.skole, Torvgata 23 i Bodø kommune. Kartleggingen er gjennomført med bakgrunn av at vinduer og fasade mot skolegård/Bankgata skole skal skiftes.

<b>Rapport etter miljøkartlegging</b>		
	<b>Fasade Y-bygg, Bodø vg.skole</b>

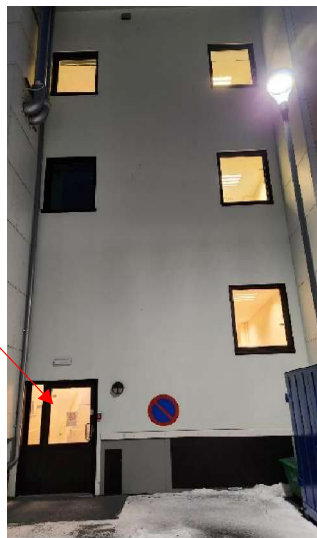
Ute	<p>Inngangsdør uten årstall i avstandslisten til isolerglassruten - Klorparafiner</p> <p>EE-avfall: 1 vegglys og 1 nødllys</p>

**Isolerglassvindu:** Inngangsdør merket med YT1.2 på tegning var uten årstall. Denne leveres som farlig avfall med klorparafiner. Alle de andre vinduene er etter 1992 og er dermed ikke farlig avfall.

**1 dør rom YT1.2 Inngang øst** (se tegning,) har vi valgt å merke som klorparafinholdig. Dette pga. av vi ikke finner noe årstall i avstandslista mellom glassene. Leveres da som farlig avfall med - **stoffnr 7158 EAL-kode \*17 09 03 til godkjent mottak for farlig avfall.**

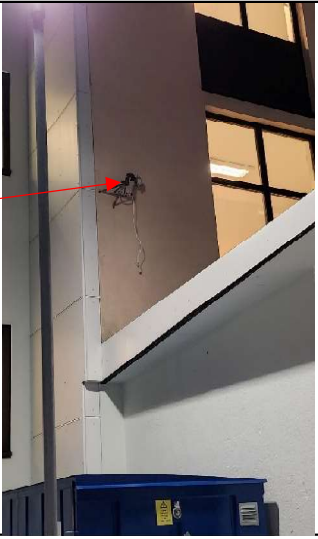
Sted	Beskrivelse	Bilde
Ute	EE-avfall- antenne

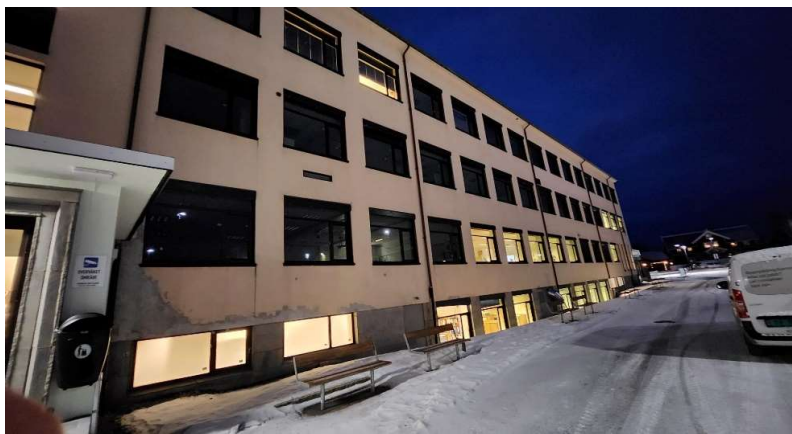
Ute	<p>EE-avfall - diverse utelys, kamera og nødschildt på fasaden</p> <p>Isolerglassvindu - Ingen av vinduene er farlig avfall</p>

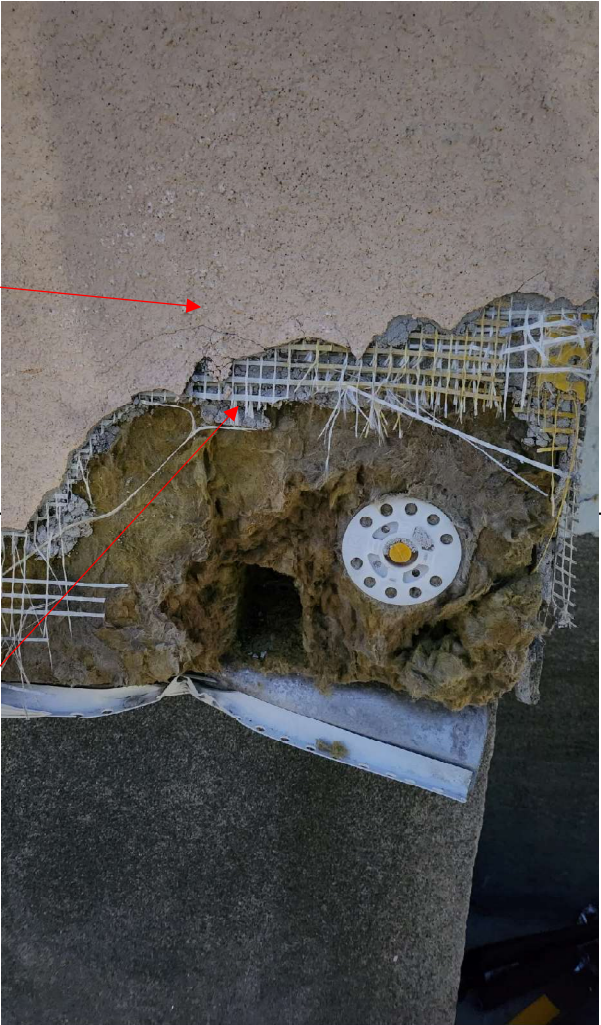
STO pussen har forhøyede verdier på sink og alifater >C12-C35.  
Dette betyr at STO-pussen ikke fritt kan nyttiggjøres.

Sted	Beskrivelse	Bilde
Ute	Prøve P1 av STO puss

**STO-puss og sement med plastarmering leveres godkjent  
avfallmottak som forurenset betongavfall**
