Strekkbilder - 25.09.2024 - 3034

By/Sted Sola	Adresse/Gate Grannessletta	Dato 25.09.2024	Lsid 3034	Nr. 6
------------------------	--------------------------------------	---------------------------	---------------------	-----------------

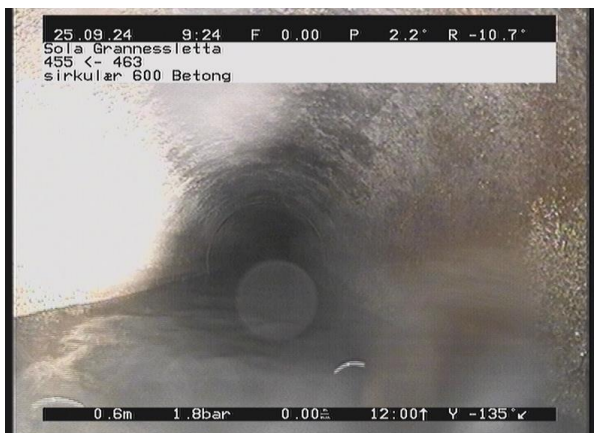
Grannessletta_455_11486.jpg, 00:00:21, 0.66m
Korrosjon/Slitasje 2, I betongrør er tilslagsmaterialet tydelig blottlagt eller rustutfelling av 12 Kl. til 12 Kl., Start

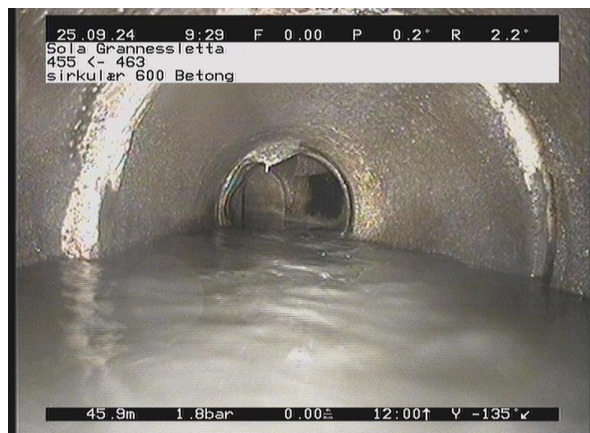
Grannessletta_455_25373.jpg, 00:05:44, 45.94m
2, Lengdeforskyvning (stive rør), Lengdeforskjøvet på 9 Kl.

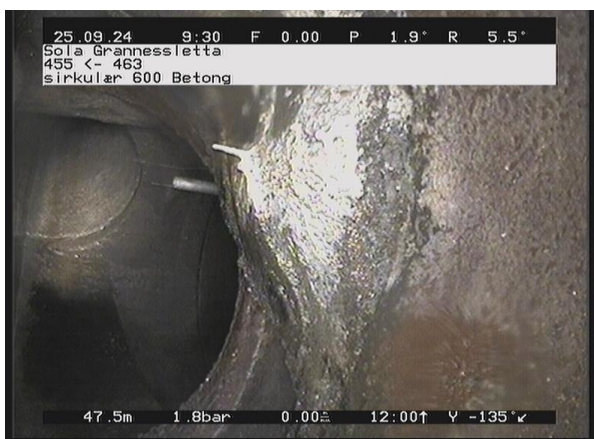
Grannessletta_455_12140.jpg, 00:06:19, 47.53m
Reduksjon i tverrsnittsareal er mellom 5 - 15 %, utfelling av 11 Kl. til 1 Kl.
