21 november, 2025
Oslo Havn

Kontroll av fjellsikring Akershusstranda

Rapport

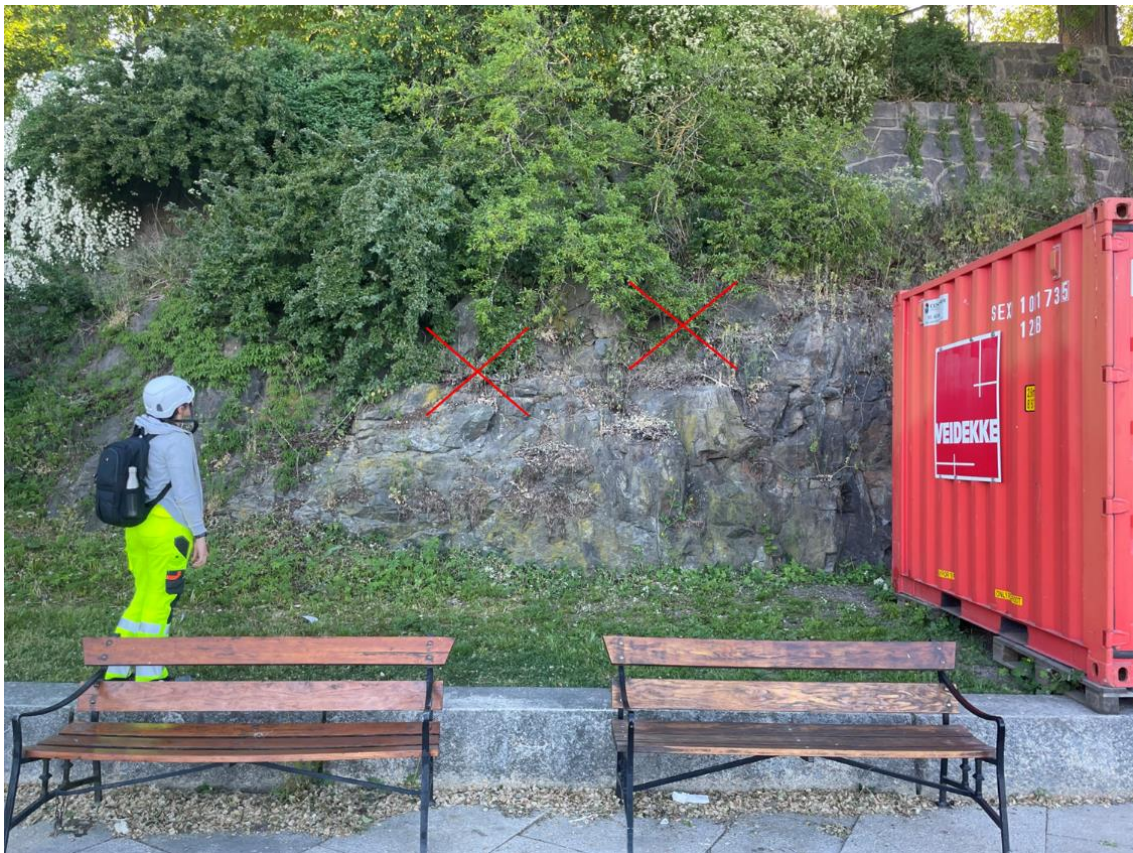
Figur 3-1 Det er behov for rensk av løse blokker og vegetasjon i skjæringen. Bildet er tatt mot øst.

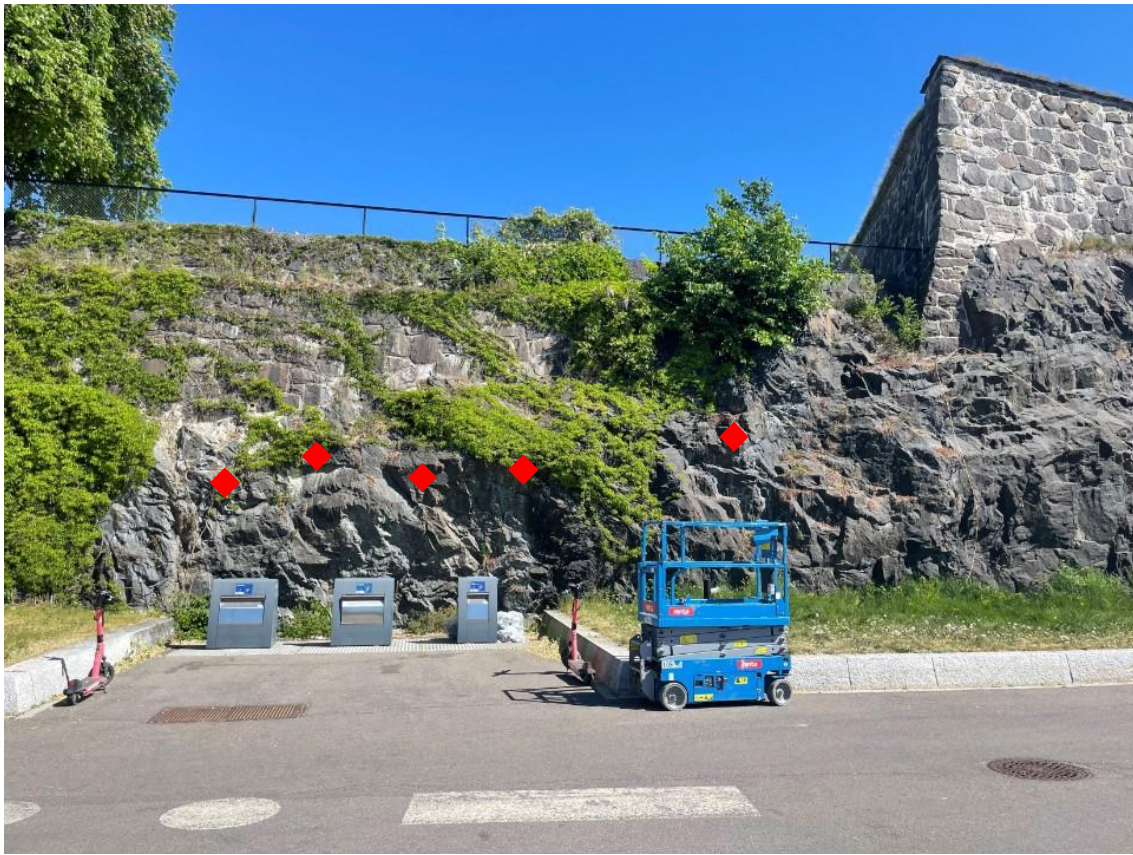
Figur 3-3 Det er anbefalt 5 stk. 4 m lange Ø32 mm bolter. Bildet er tatt mot øst.

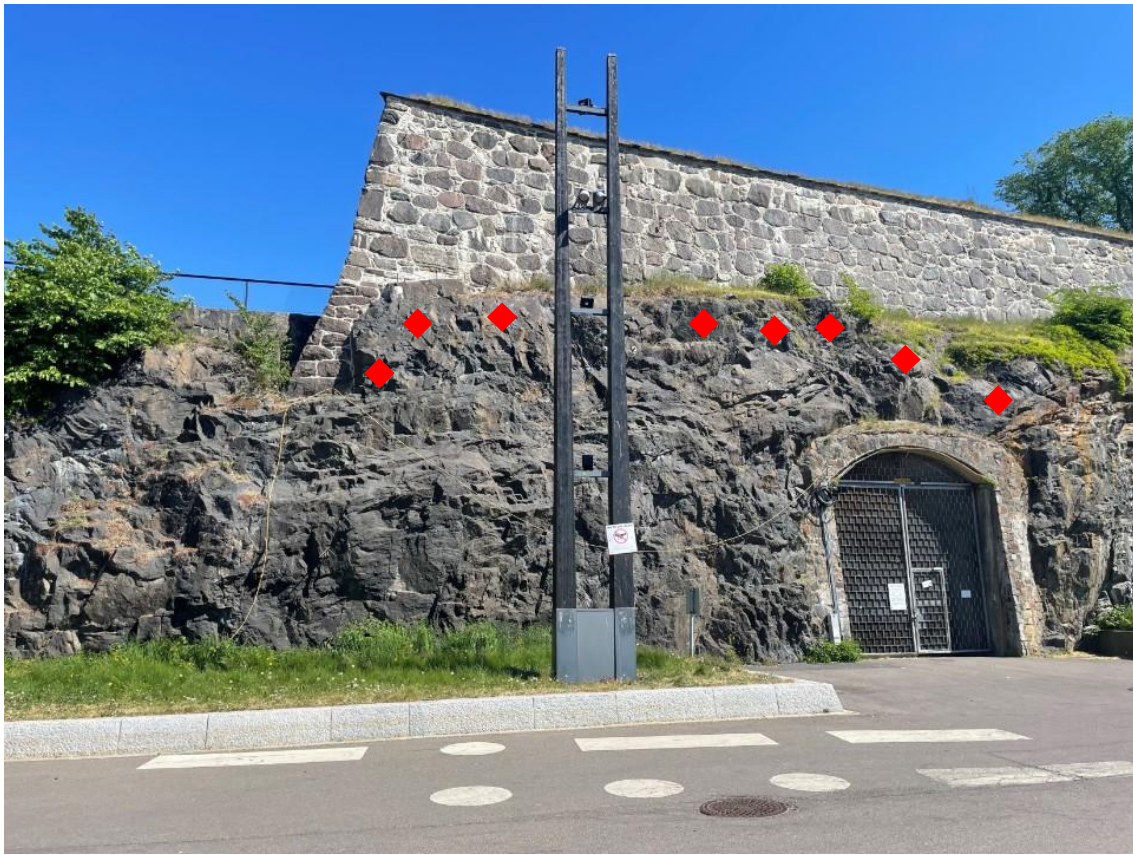
Figur 3-4 Festningsmuren er anlagt på toppen av bergskjæringen, nær skjæringskanten. Det er anbefalt 8 stk. 4 m lange Ø32 mm bolter. Bilde tatt mot øst.

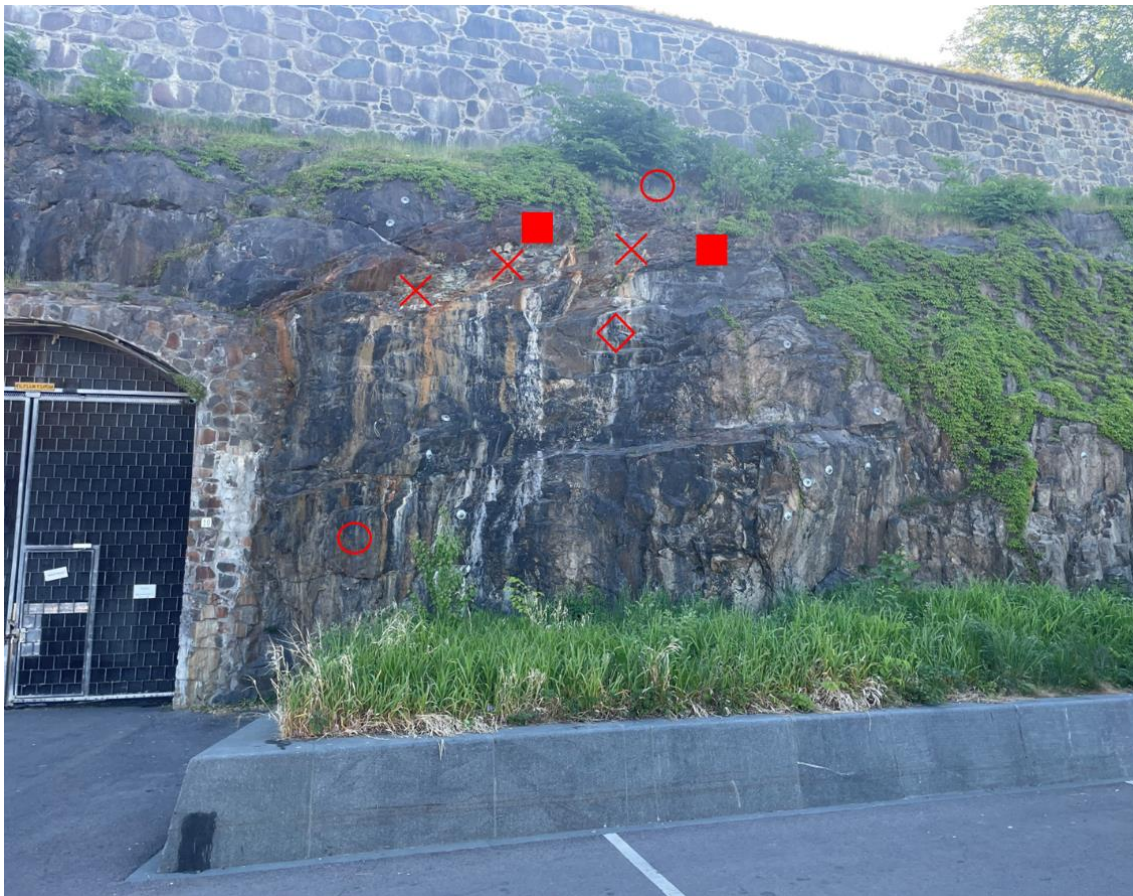
Figur 3-5 Det er anbefalt rensk av løse blokker i et parti med dårlig berg. Dersom blokken øverst i bildet ikke kan renskes skal den sikres med 1 stk. 2,4 m lang Ø20 bolt. Det er ellers anbefalt 2 stk. 6 m lange Ø32 mm bolter, 1 stk. 4 m lang Ø20 mm bolt og 1 stk. 2,4 m lang Ø20 mm bolt nederste i bildet. Bilde tatt mot øst.

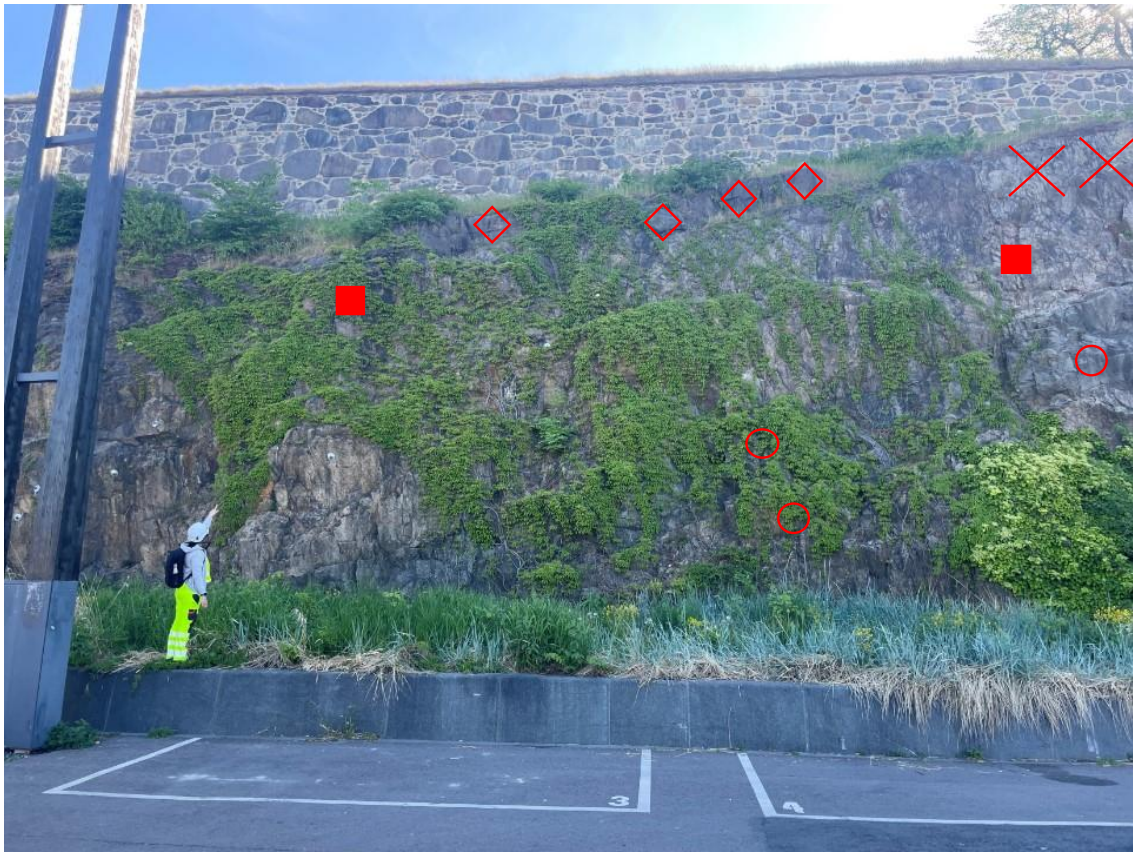
Figur 3-6 Det er anbefalt 4 stk. 4 m lange bolter øverst i skjæringen. Videre er det anbefalt 2 stk. 6 m lange Ø32 mm bolter, og 3 stk. 2,4 m lange bolter lavere i skjæringen. Det skal renskes noen løse blokker i øverste delen. Bilde tatt mot øst.

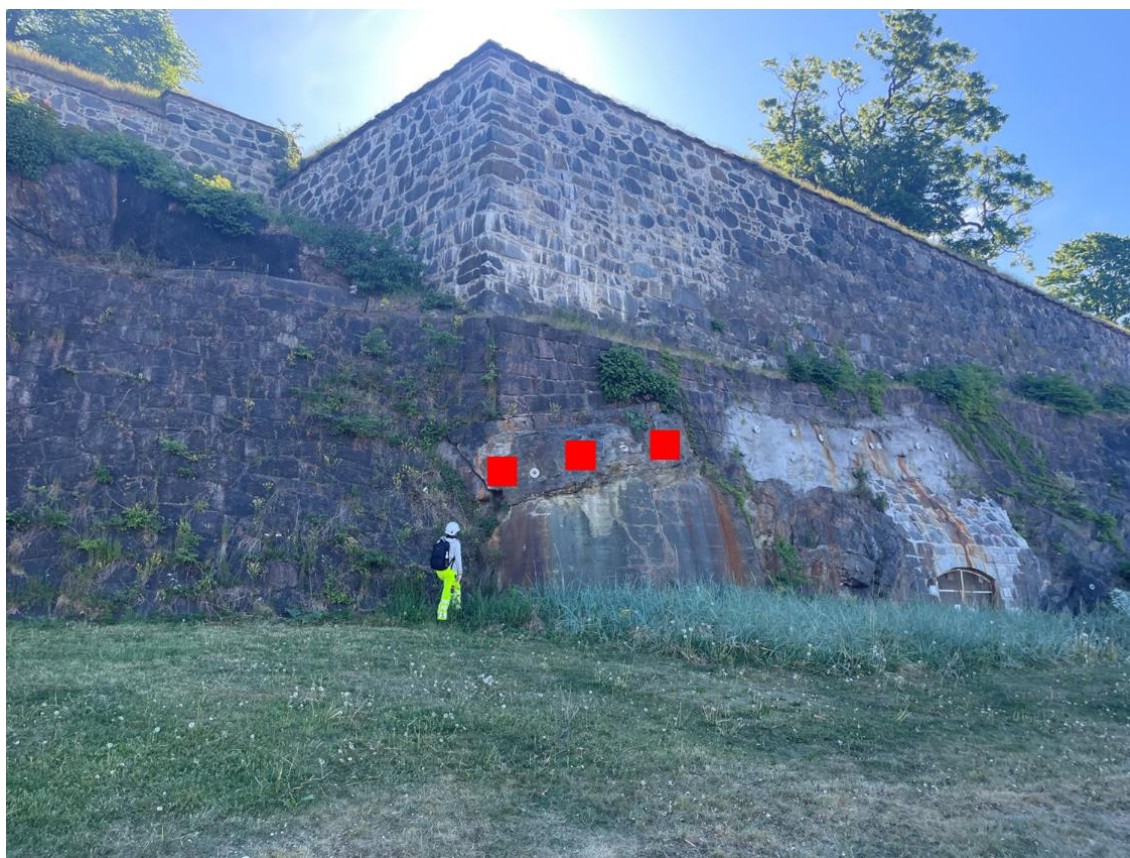
Figur 3-8. Det er en blokk med åpen sprekk bak som er sikret med 2 stk. 3 m lange bolter [4]. Det er usikkert når sprekken åpnet (se neste figur). Det anbefales å utføre ekstra sikring av blokken med 3 stk. 6 m lange Ø32 mm bolter. Dette er et kritisk område hvor skjæringen er bygget inn med en blokk- og betongmur. Grensen mellom berget og konstruksjonene er en slags svakhetszone. Festningsmuren sitter i tillegg tett på toppen av konstruksjonen. Bilde tatt mot sørøst.

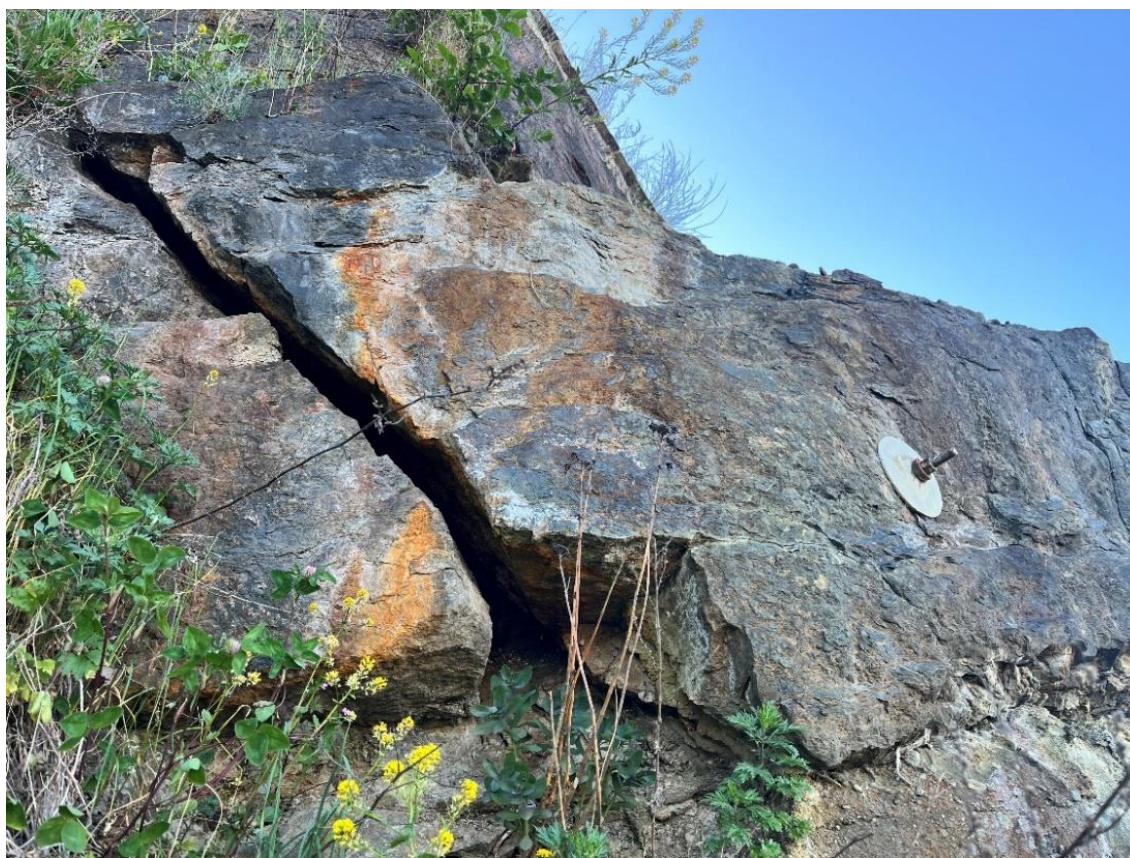
Figur 3-9 Sprekken bak blokk i skjæringen er åpen. Bilde tatt mot sør.

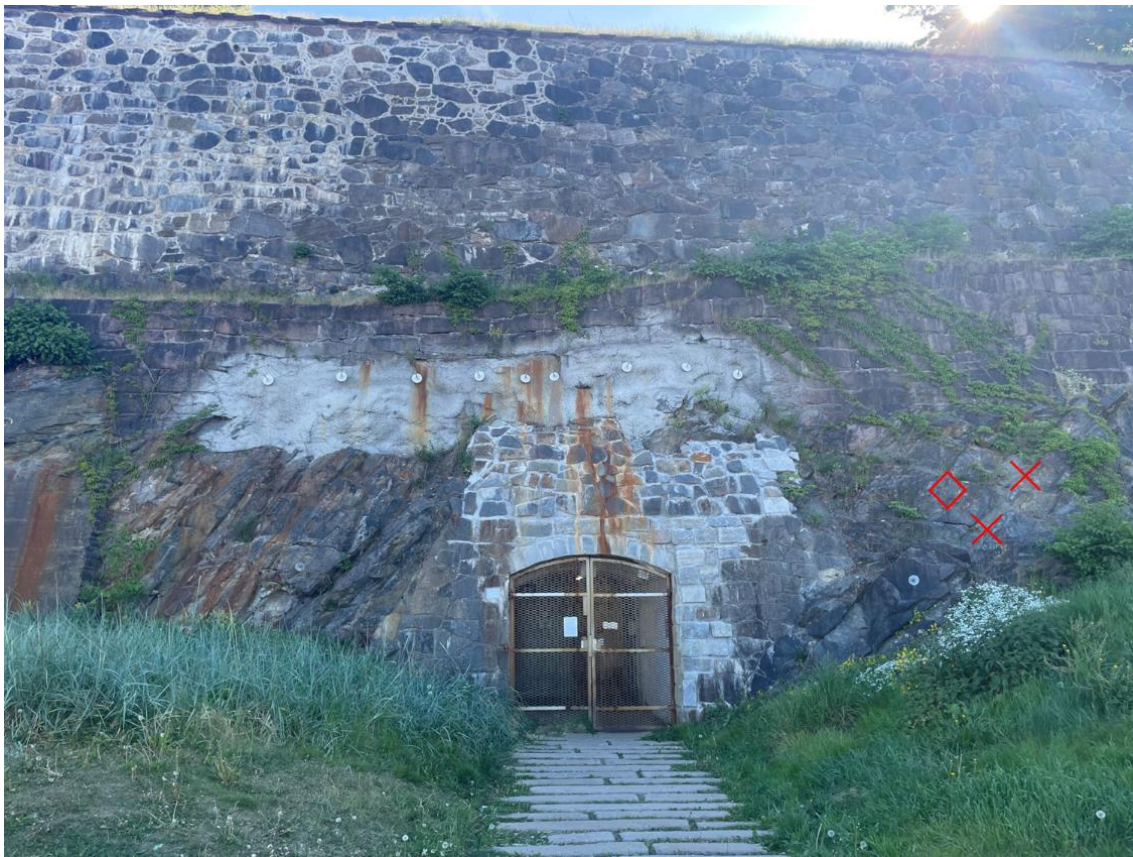
Figur 3-10 Det er noen eksisterende bolter over påhugg [4]. Bolteplatene henger i løse luften og skal strammes. Det er anbefalte 1 stk. 4 m lange Ø20 mm bolt og noe rensk til høyre for porten. Bilde tatt mot øst.

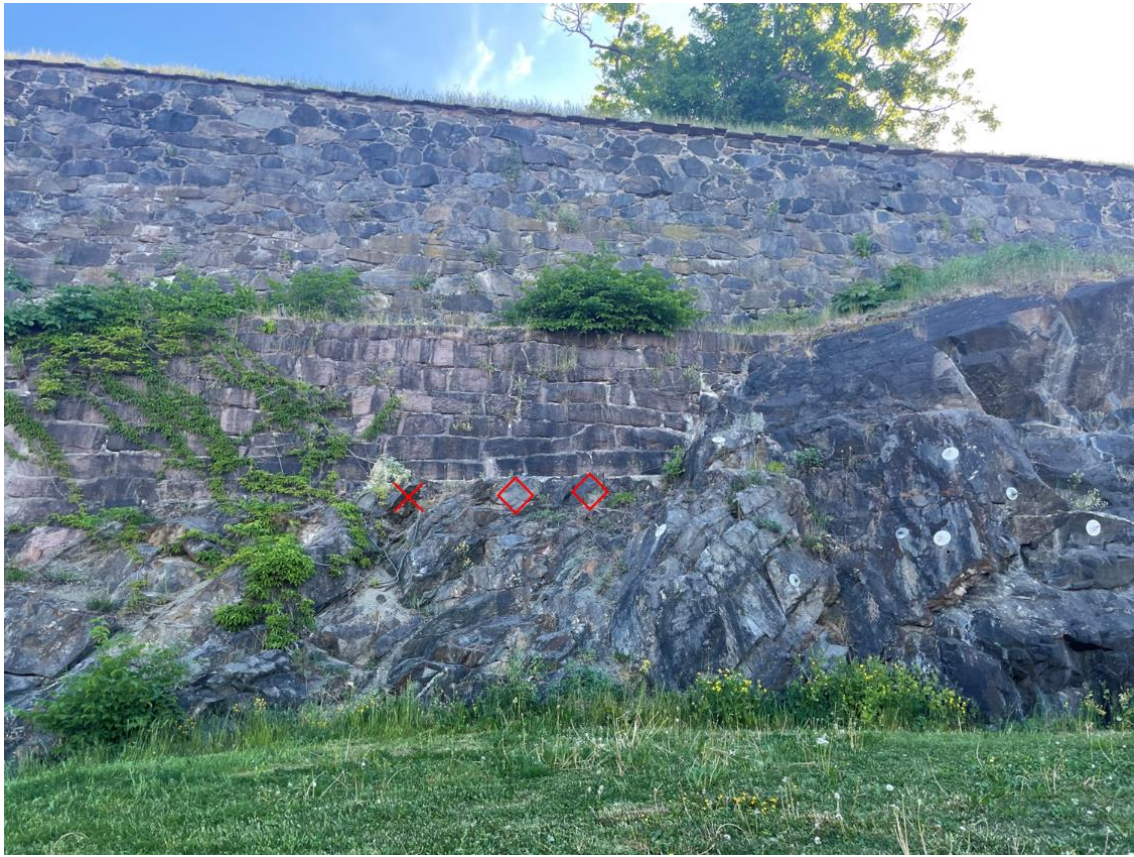
Figur 3-11 Det er anbefalt rensk og 2 stk. 4 m lange Ø20 mm bolter. Bilde tatt mot øst.

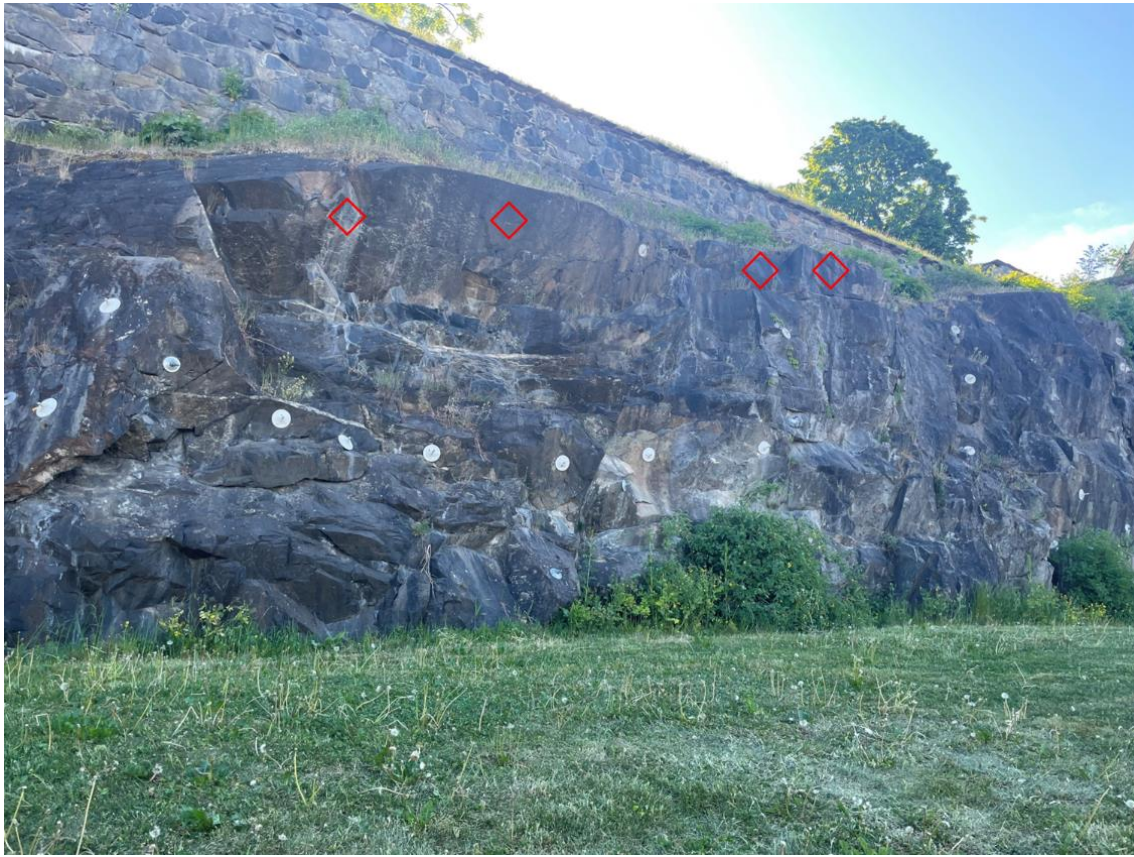
Figur 3-12 Det anbefales 4 stk. 4 m lange Ø20 mm bolter øverst i skjæringen. Bilde tatt mot øst.

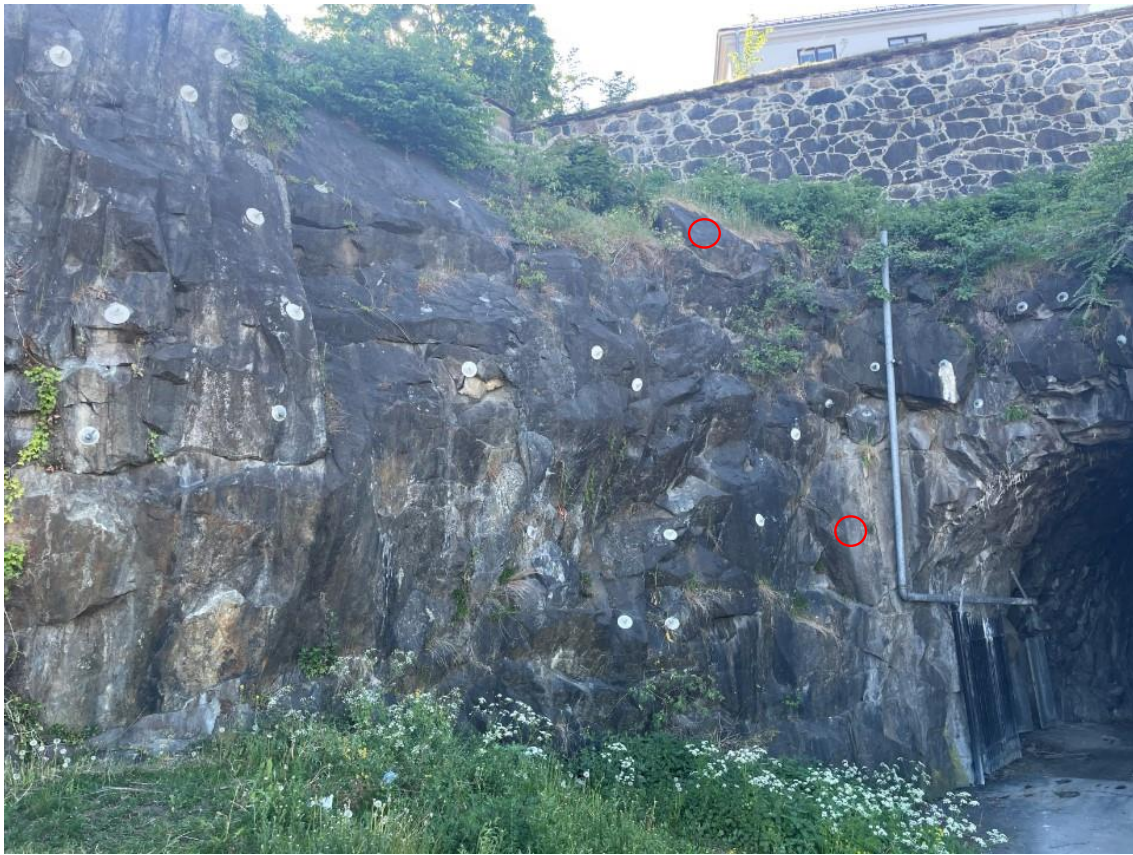
Figur 3-13 Det anbefales 2 stk. 2,4 m lange Ø20 mm bolter. Bildet tatt mot sør øst ved tunnelpåhugget.

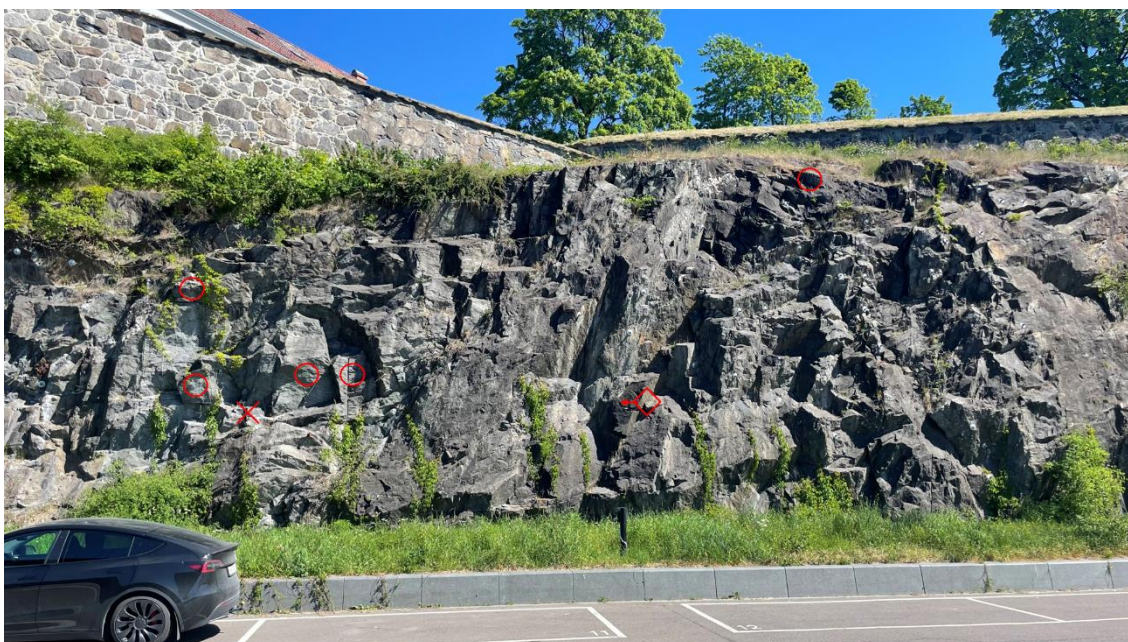
Figur 3-15 Det er anbefalt 5 stk. 2,4 m lange Ø20 mm bolter og 1 stk. 4 m lang bolt som skal boltes inn på tvers av bergsprekkene med retning som anvist på bildet. Det skal også renskes en løs blokk. Bilde tatt mot øst.

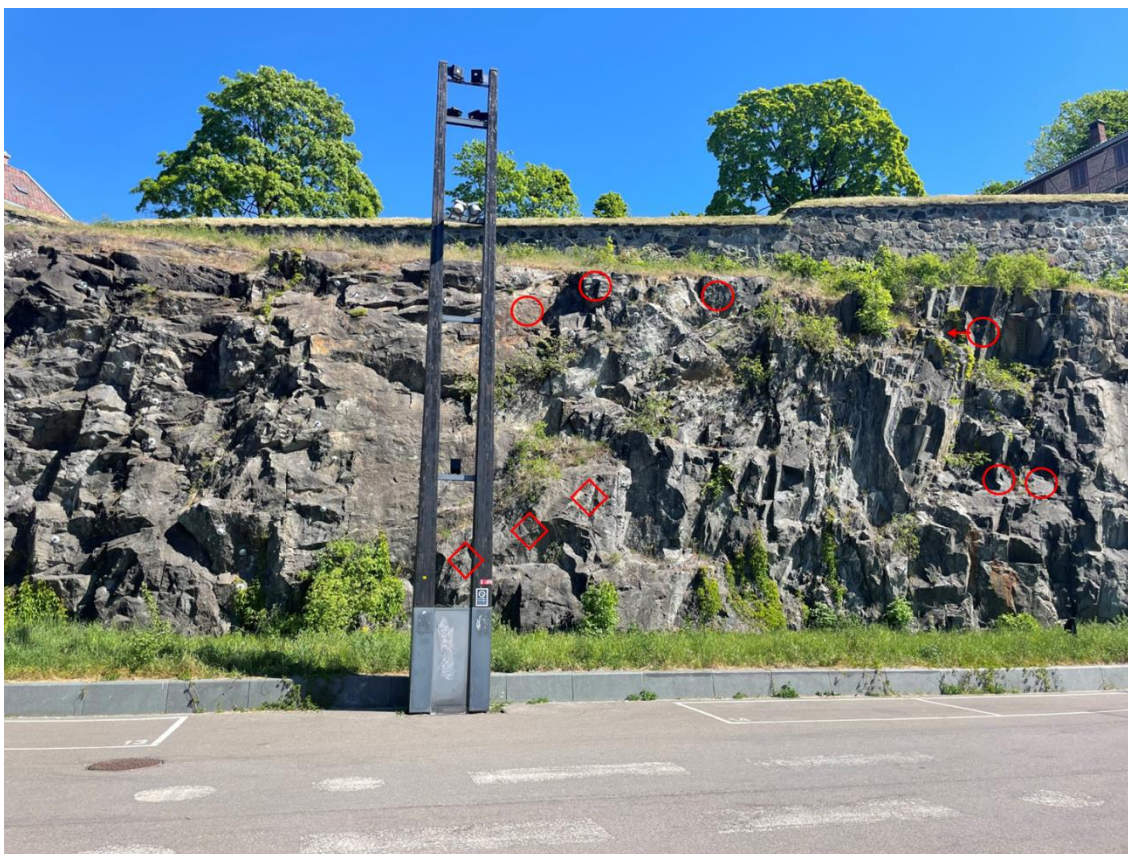
Figur 3-16 Det er anbefalt 6 stk. 2,4 m lange Ø20 mm bolter og 3 stk. 4 m lange Ø20mm bolter. Boltene øverst til høyre skal settes på tvers av bergsprekkene som angitt på bildet. Bilde tatt mot øst.

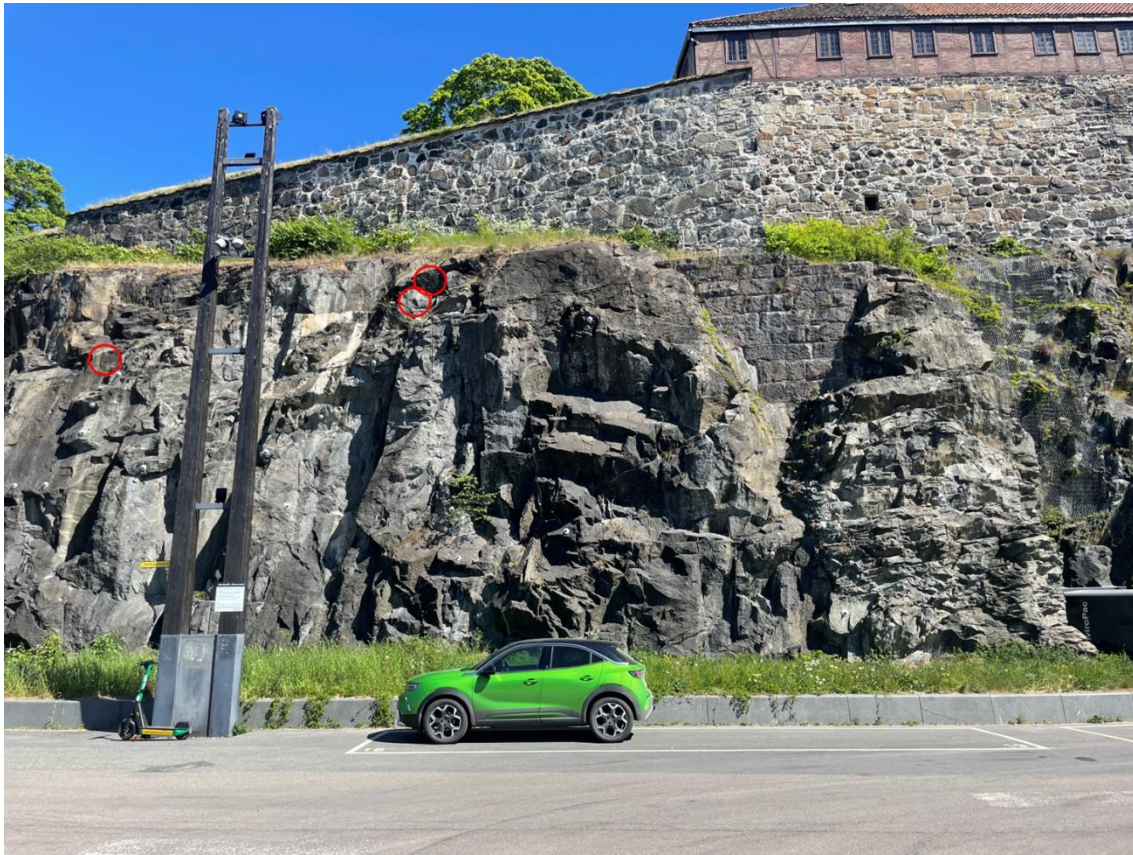
Figur 3-17 Det er anbefalt 3 stk. 2,4 m lange Ø20 mm bolter øverst i skjæringen. Bilde tatt mot øst.

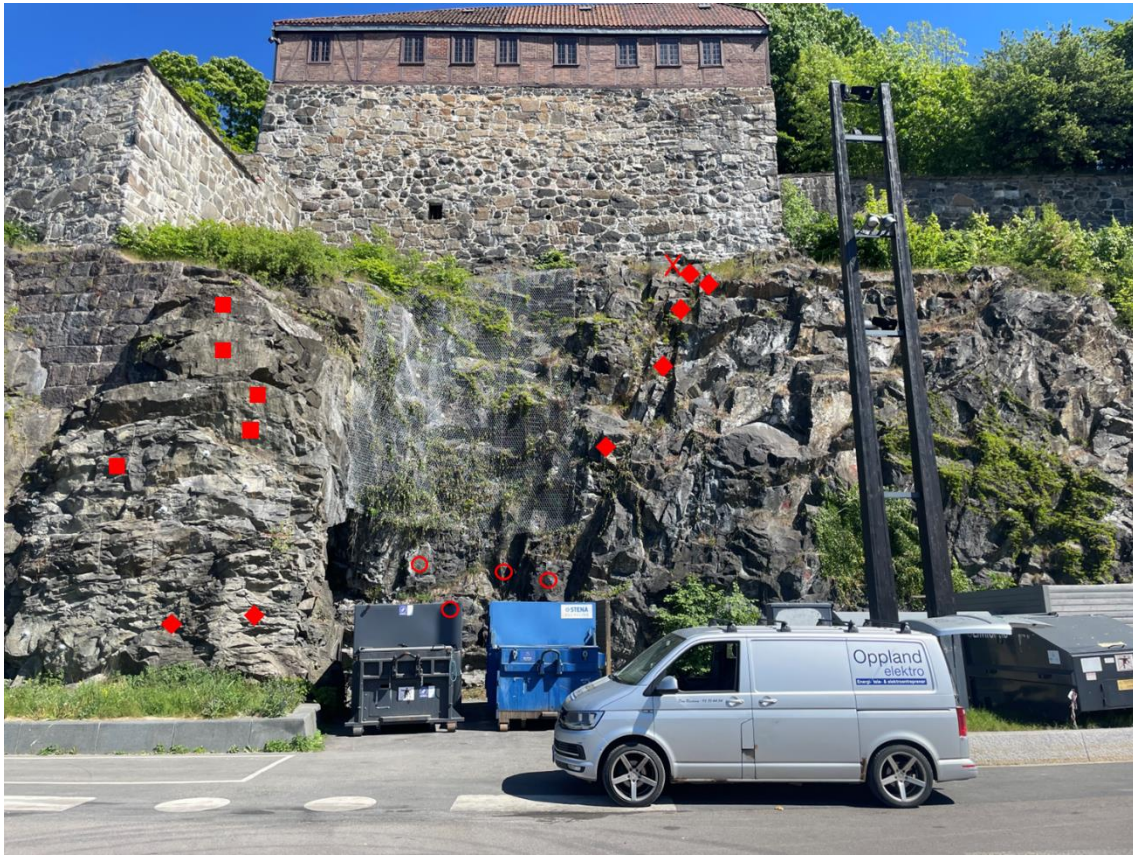
Figur 3-20 Eksisterende steinsprangsnett skal tømmes og feste med bergbånd på bunnen. Det er anbefalt rensk av løse blokker øverst i skjæringen rett under festningsmuren. Om blokkene ikke kan renskes skal de boltes med 2,4 m lange Ø20 mm bolter. Videre er det anbefalt 4 stk. 2,4 m lange, 7 stk. 4 m lange og 5 stk. 6 m lange Ø32 mm bolter. Nær bildet bak søppel containere er vist i Figur 3-21. Bildet er tatt mot øst.

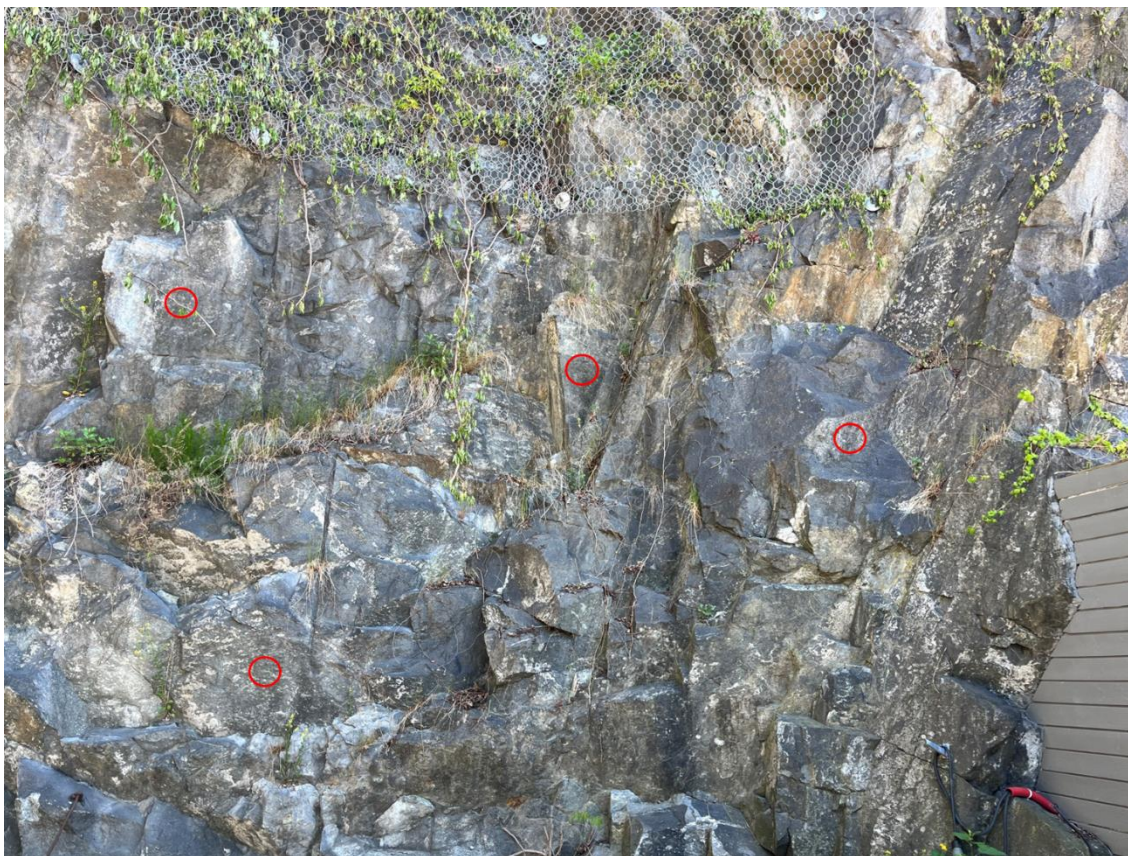
Figur 3-21 Bildet tatt bak søppel containere hvor det er anbefalt 4 stk. 2,4 m lange Ø20 mm bolter. Eksisterende steinsprangsnett skal festes med ca. 6 m bergbånd på bunnen. Bildet er tatt mot øst.

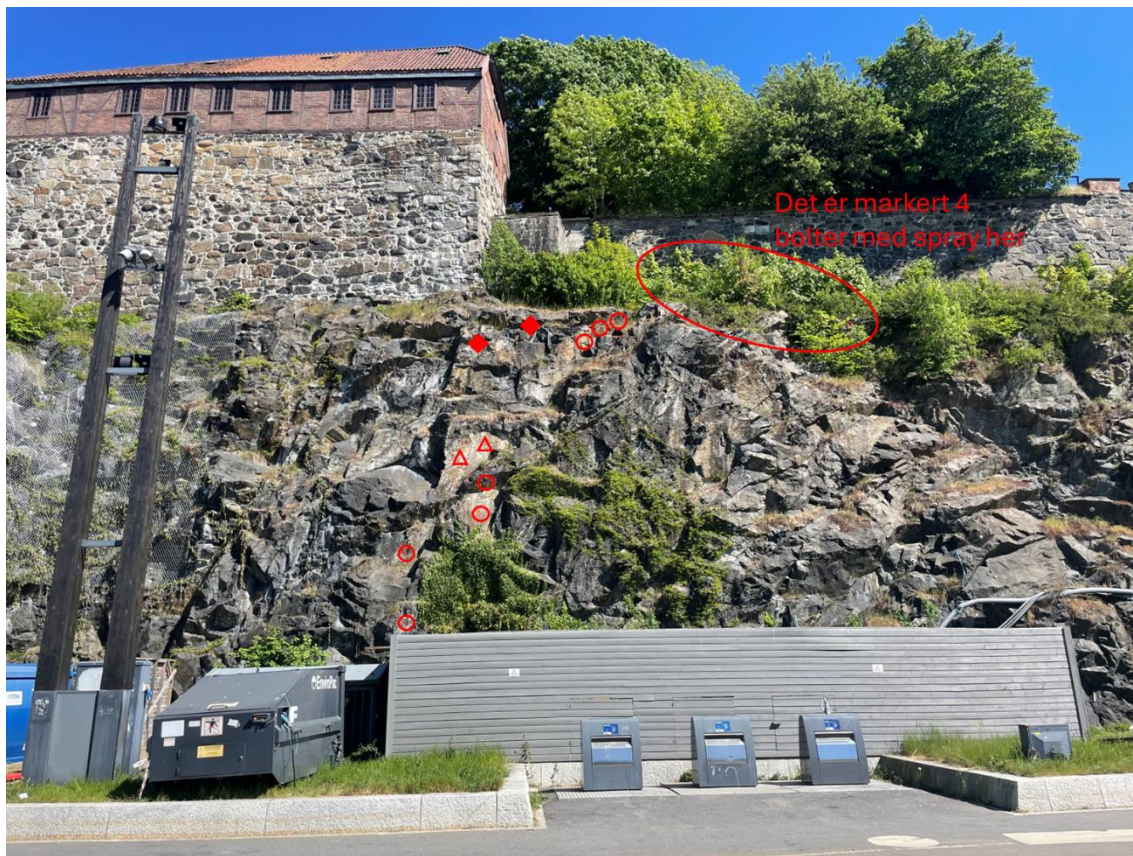
Figur 3-22 Det anbefales 4 stk. 2,4 m lange Ø20 mm bolter øverst i skjæringen i buskene. Disse er merket med spray på berget. I tillegg er det anbefalt 7 stk. 2,4 m lange Ø20 mm bolter, 2 stk. 3 m lange Ø20 mm bolter og 2 stk. 4 m lange Ø32 mm bolter. Bildet er tatt mot øst.

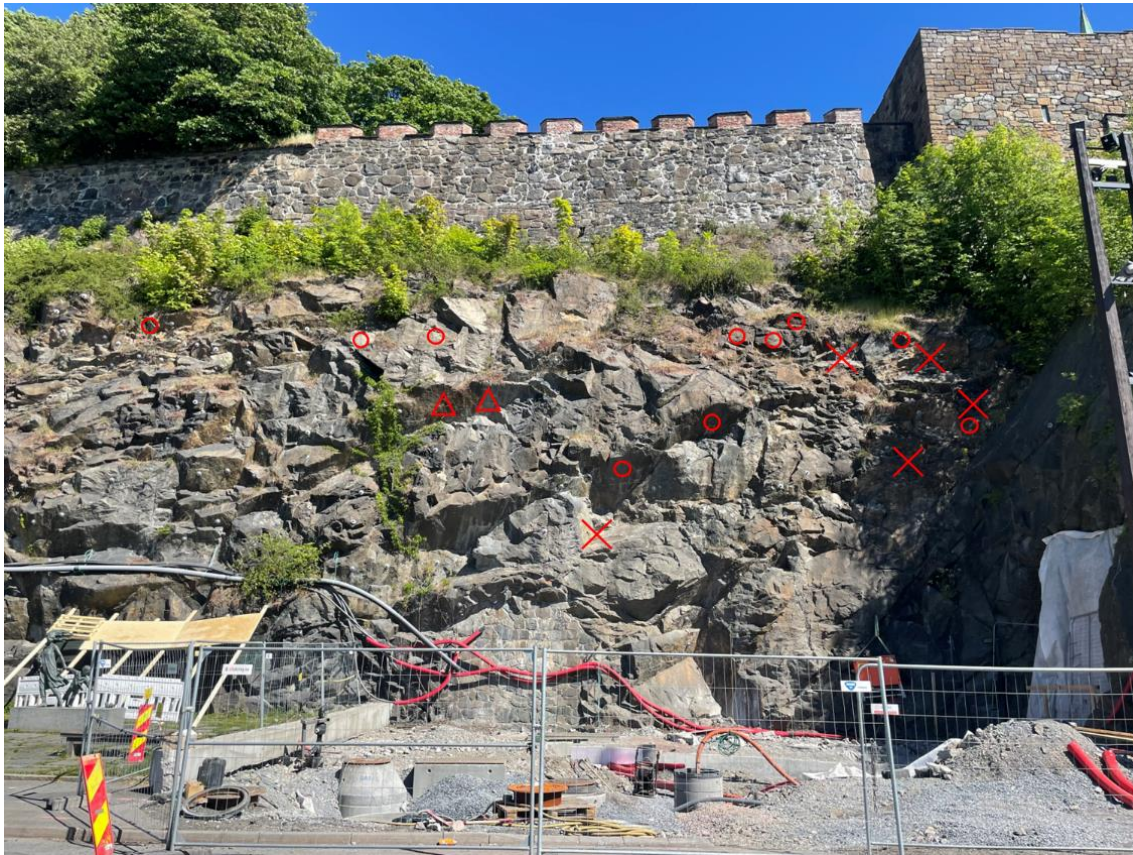
Figur 3-23 Det er anbefalt rensk av løse blokker og partier med dårlig berg i den sørlige enden av delområde 3. Det er anbefalt 10 stk. 2,4 m lange og 2 stk. 3 m lange Ø20 mm bolter. Bildet er tatt mot øst, med Scandinavian Star-minnesmerket nede til venstre i bildet.

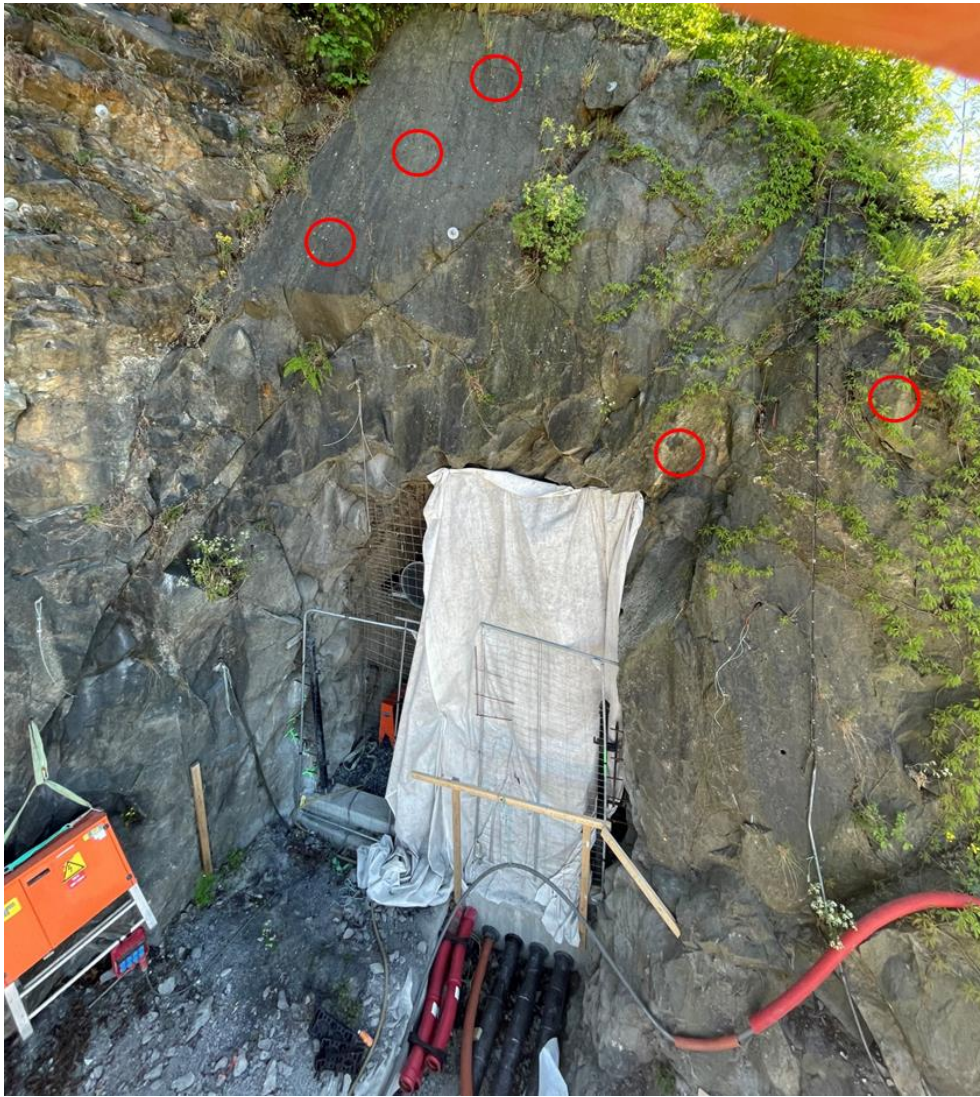
Figur 3-24 Det er anbefalte 5 stk. 2,4 m lange Ø20 mm bolter ved påhugget. Bildet er tatt mot sør.

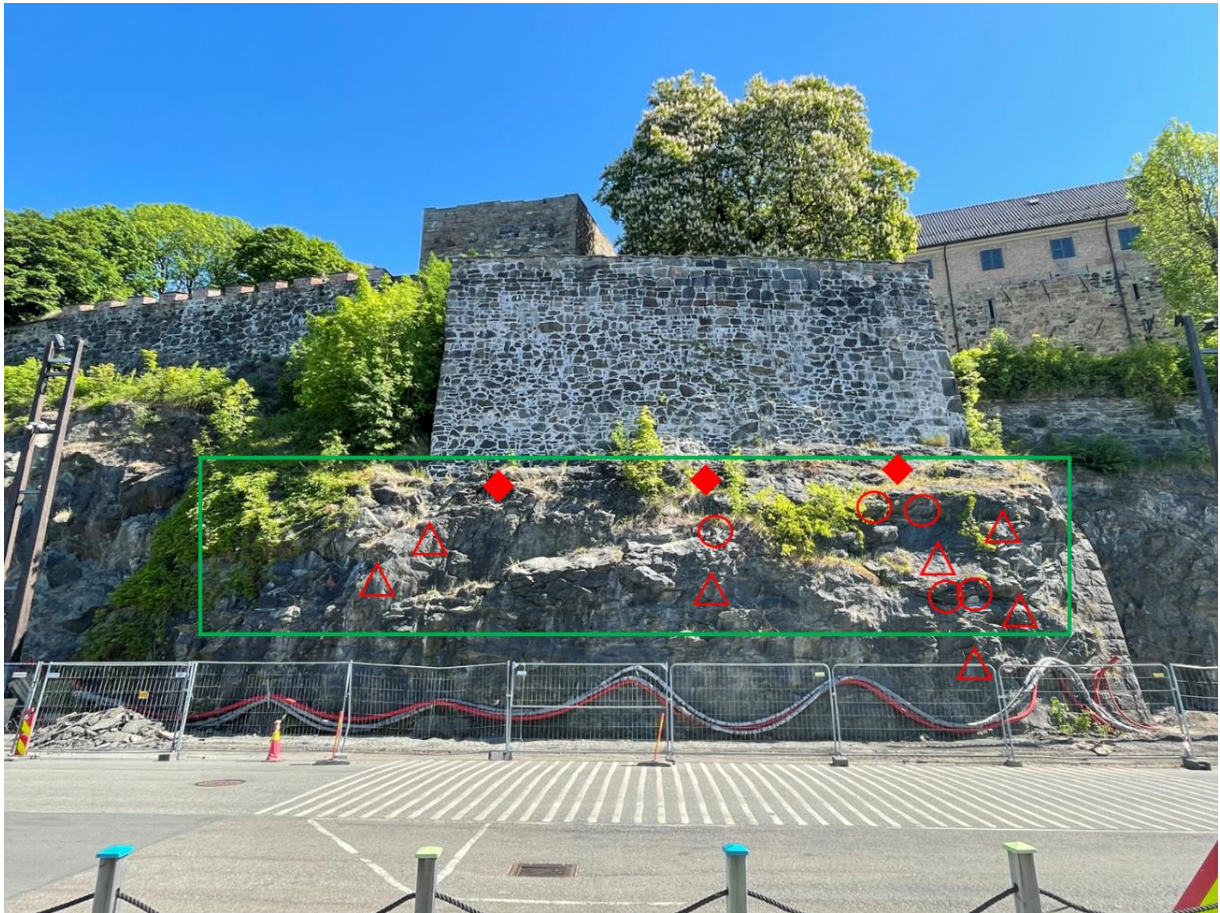
Figur 3-25 Det anbefales at det monteres steinsprangnett på skjæringen over fortauet. Nettet skal slutte 3 m over bakken og festes med ca. 12 m bergbånd på bunnen. Festeboltene skal være 0,8-1,5 m lange Ø20 mm. Boltemønster til festebolter skal være 1 bolt pr. 2,5 x 2,5 kv.meter uten midtbolt. På grunn av ujevn skjæringsflate kan det være behov for flere festebolter. Nett, skiver til festeboltene og bånd skal være i svart farge. Det anbefales 3 stk. 4 m lange Ø32 mm bolter øverst i skjæringen under festningsmuren. Det skal også sikres med 7 stk. 3 m lange og 5 stk. 2,4 m lange Ø20 mm bolter for lokal blokksikring. Bildet er tatt mot øst.

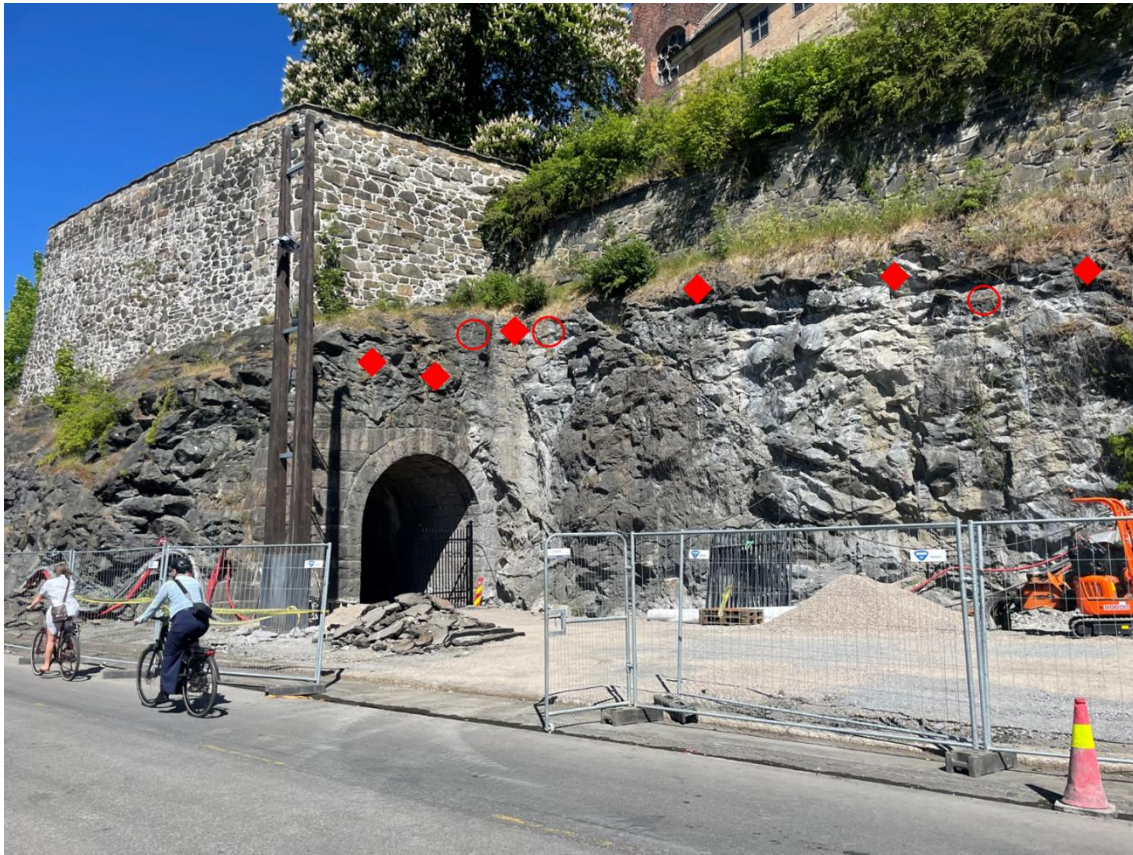
Figur 3-26 Ved tunnelpåhugget anbefales det at skjæringen sikres med bolter. Det er videre anbefalt 6 stk. 4 m lange Ø32 mm bolter øverst i skjæringen. I tillegg er det anvist 3 stk. 2,4 m lange Ø20 mm bolter. Bildet er tatt mot nordøst.

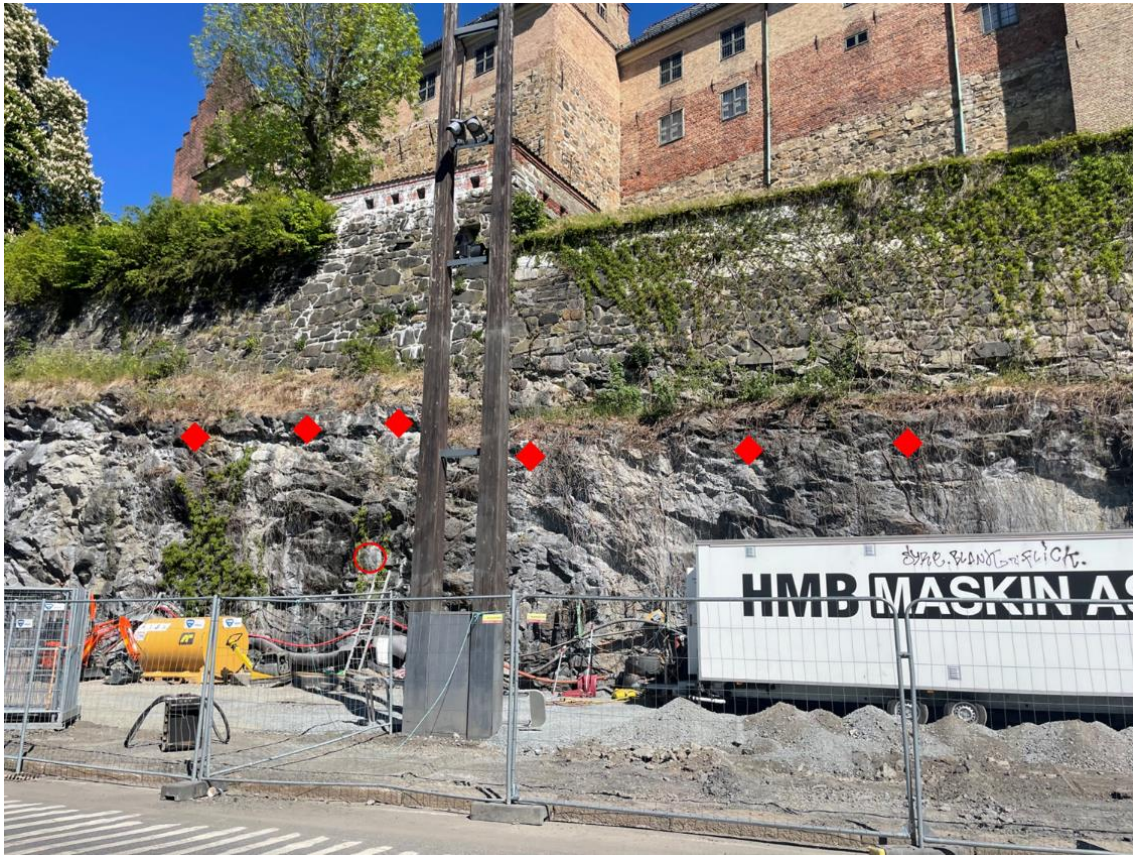
Figur 3-27 Det anbefales 6 stk. 4 m lange Ø32 mm bolter øverst i skjæringen under festningsmuren, samt 1 stk. 2,4 m lang Ø20 mm bolt for lokal blokksikring. Skjæringen bak den hvite containeren er vist i neste figur. Bildet er tatt mot øst.
