21 november, 2025
Oslo Havn

Kontroll av fjellsikring Akershusstranda

Rapport

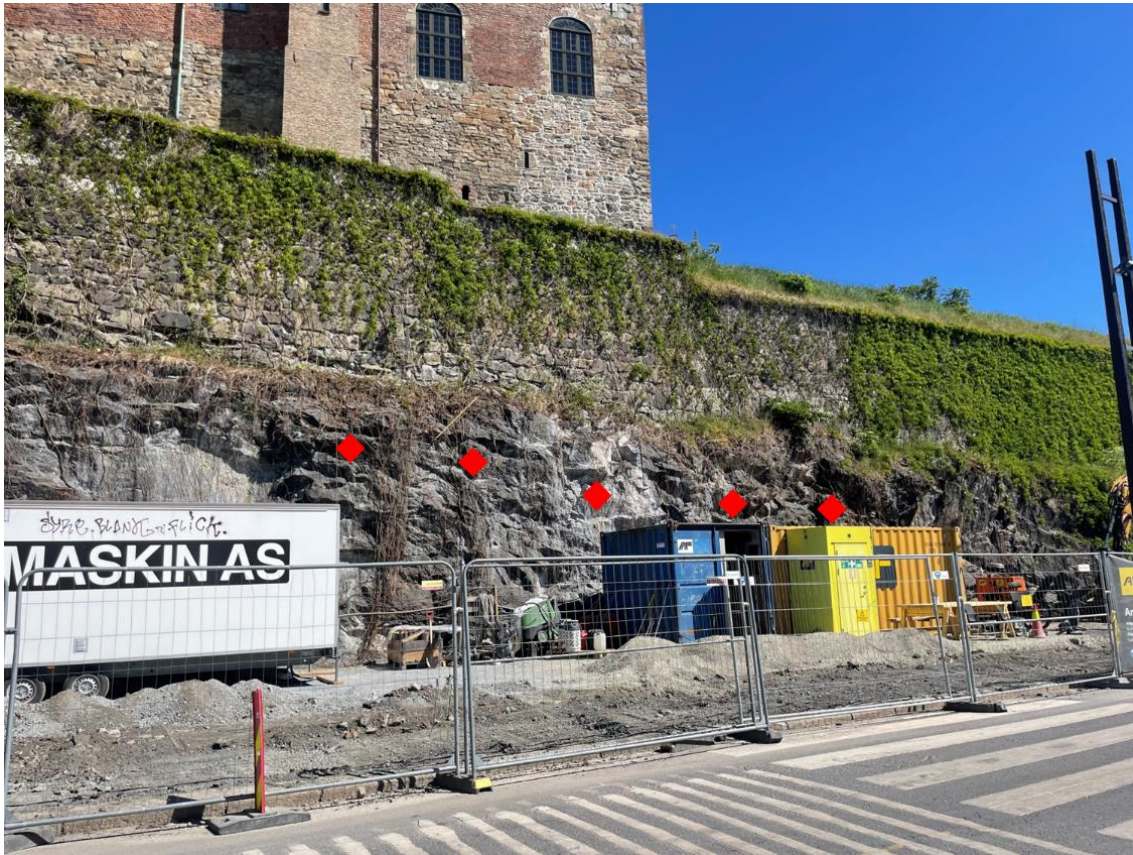
Figur 3-29 Det er anbefalt 5 stk. 4 m lange Ø32 mm bolter øverst i skjæringen under festningsmuren. Skjæringen bak den blå og gule containeren er vist i de neste figurene. Bilde tatt mot øst.

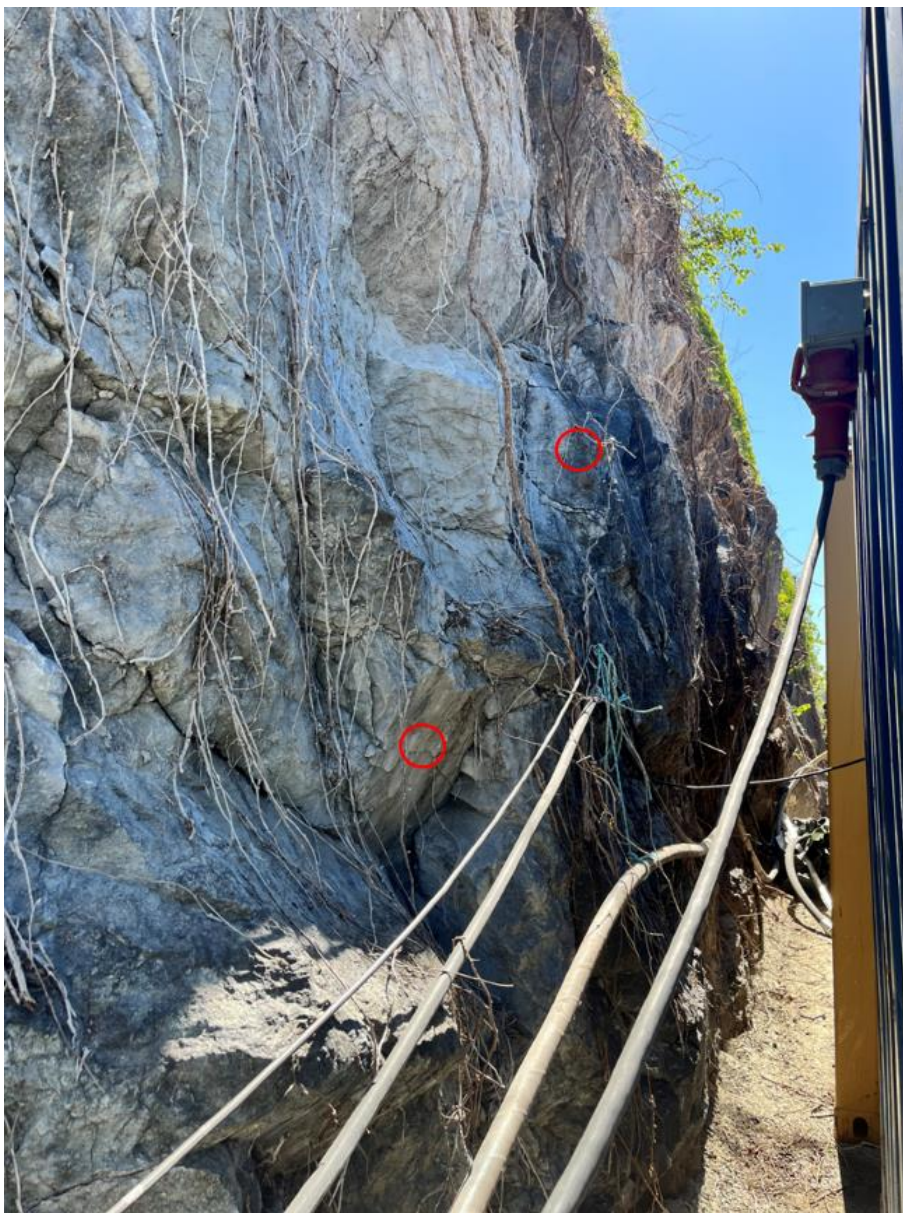
Figur 3-30 Det er anbefalt 2 stk. 2,4 m lange Ø20 mm bolter for blokksikring. Bildet tatt bak den blå containeren (se Figur 3-29) mot sør.

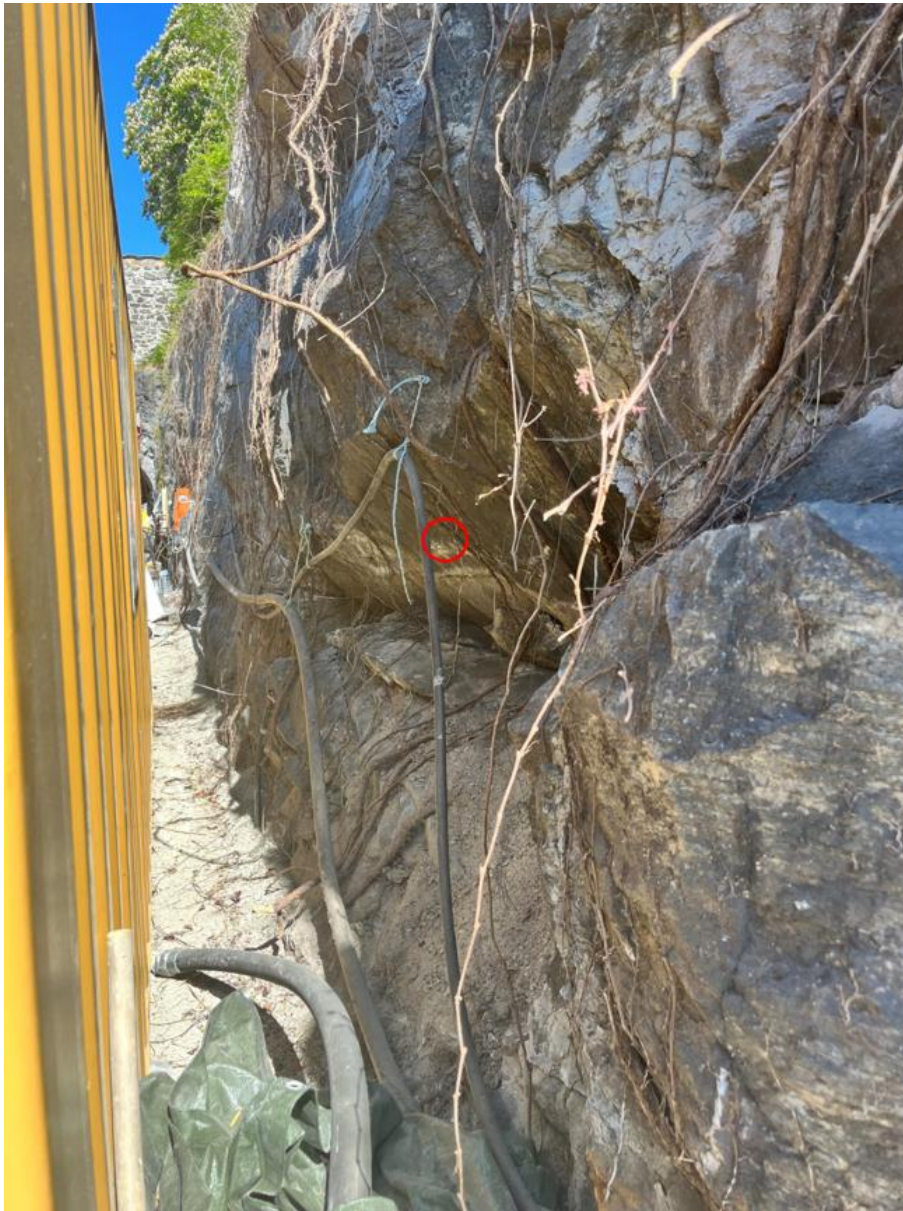
Figur 3-31 Det er anbefalt 1 stk. 2,4 lange bolt for blokksikring. Bildet bak den gule containeren mot nord (se Figur 3-29).

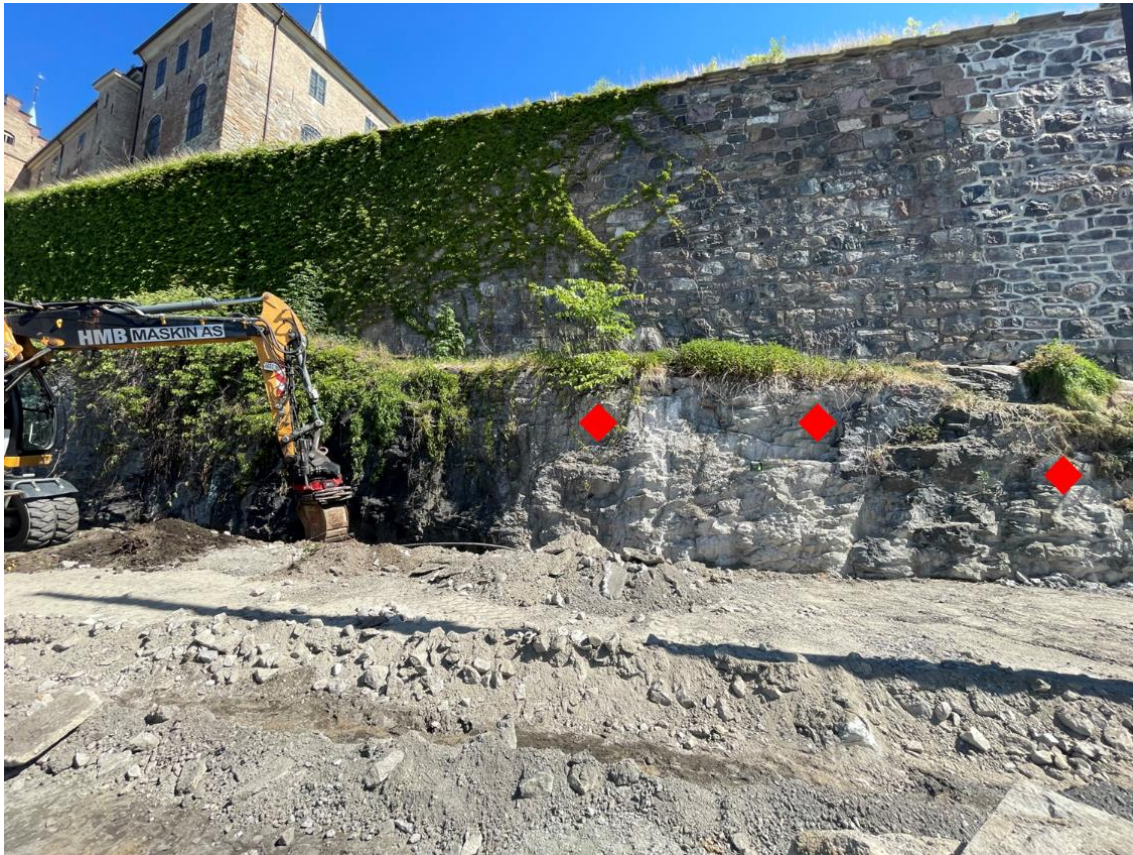
Figur 3-33 Det er anbefalt 3 stk. 4 m lange Ø32 mm bolter under muren. Bilde tatt mot øst.

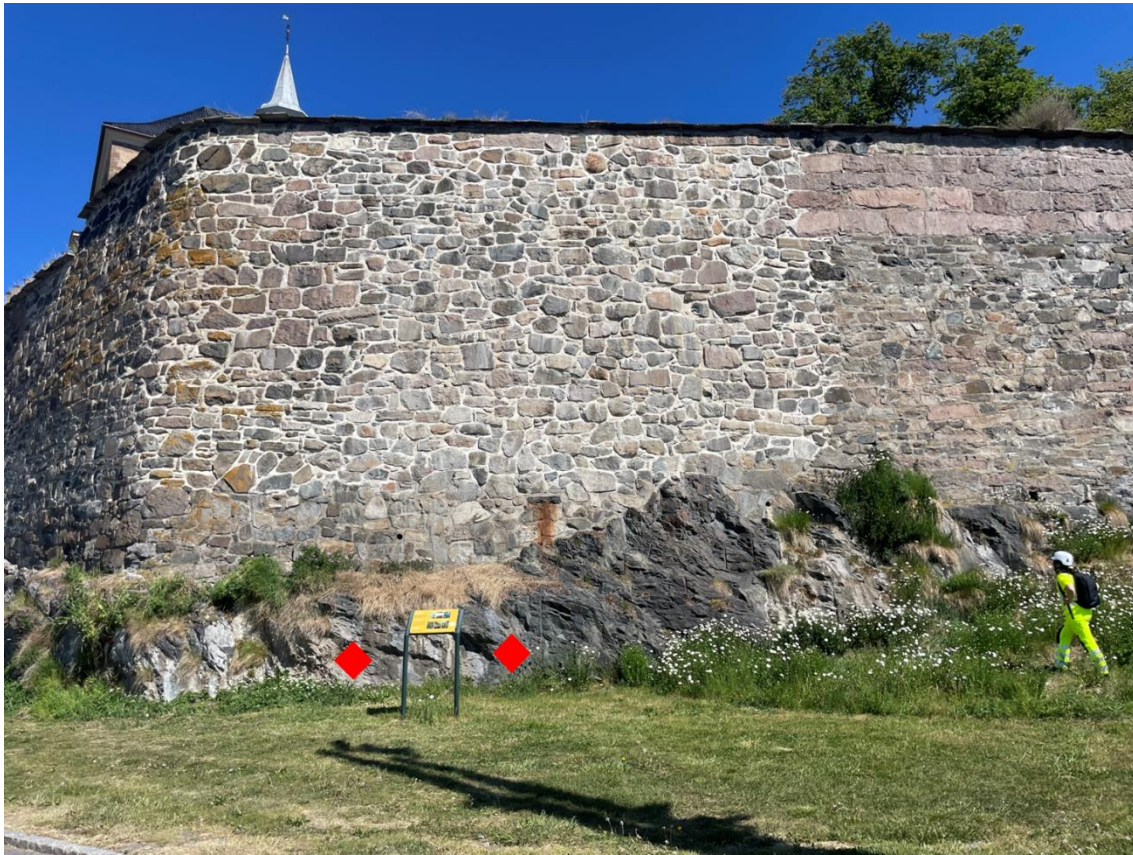
Figur 3-34 Det er anbefalt 2 stk. 4 m lange Ø32 mm bolter under muren. Bildet tatt mot nordøst.
