## ► Hestbekken bru - Geoteknisk vurdering

Stabilitetsvurdering av landkarene

Oppdragsnr.: 52303142 Dokumentnr.: RIG-R01 Versjon: D01 Dato: 2024-03-07

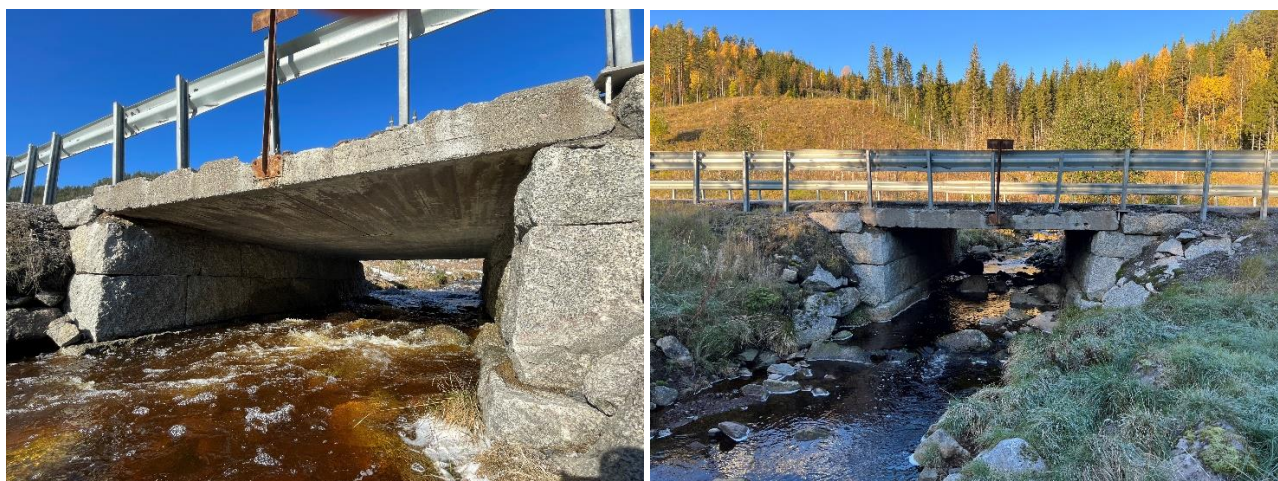
Bruplatens bredde er ca. 7,24 m iht. ferdigbrutegning [1] med føringsbredde 6,24 m (Figur 2).

Figur 2. Bilde av bru over bekken. Til høyre oktober 2023, til venstre april 2023.

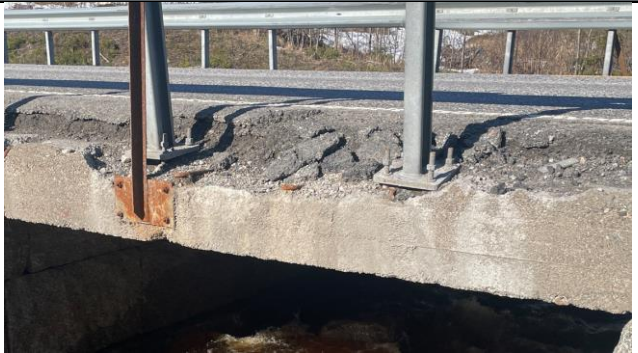
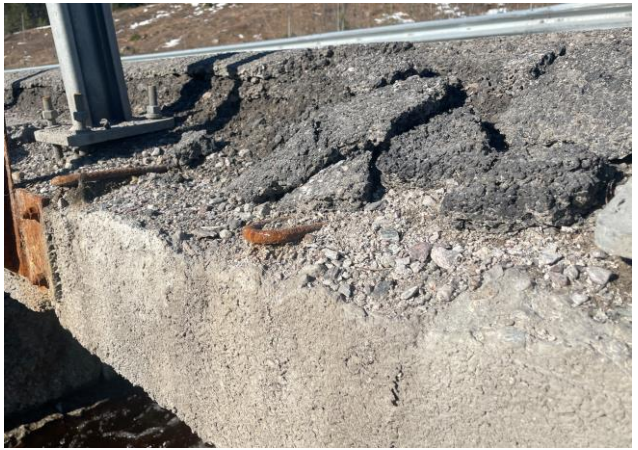
Sted/element	Beskrivelse	Bilde
Ytterkant nedstrøms	<p>Omfattende skader på bruplata som følge av veisalter og frost. Armering i overkant er blottlagt, og viser pågående armeringskorrosjon.</p> <p>Fastheten i betongen er svært redusert flere steder, og kan plukkes bort for hånd. Slitelag på brua gjør det ikke mulig å vurdere tilstanden på øvrige områder av platas overside.</p> <p>SG 2 KG 3V Pri 6V</p>

Av hensyn til trafiksikkerheten må det gjøres tiltak på rekkverket over brua. Norconsults vurdering er at utskifting av det eksisterende rekkverket, inkludert reparasjon av bruplata, vil utgjøre et omfattende tiltak. Videre er det usikkerhet knyttet til tilstanden på betongen under slitelaget. Avskallingen i underkant av plata, tyder også på at det er pågående skadeutvikling som vil øke omfanget av eventuelle reparasjoner.

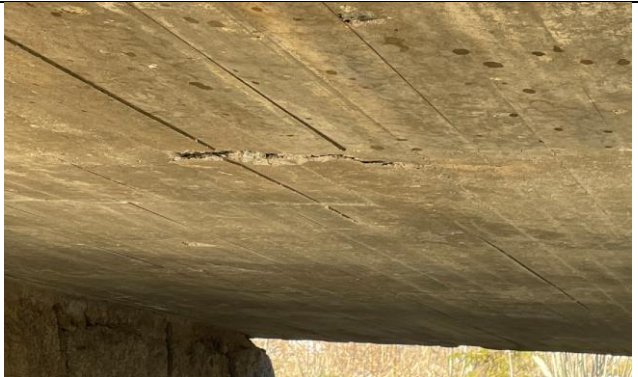
Midt i spennet	<p>Avskalling av betong midt i spennet i underkant av bruplata. Armering er blottlagt. Tyder på pågående skadeutvikling som følge av armeringskorrosjon.</p> <p>SG 2 KG 2B Pri 4B</p>

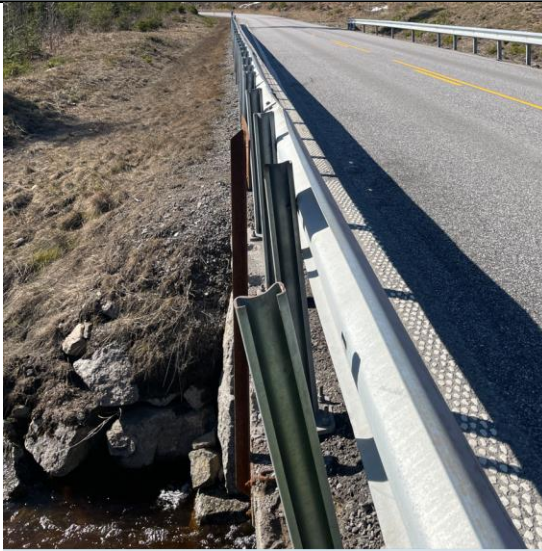
Sted/element	Beskrivelse	Bilde
Rekkverksstolper, opp- og nedstrøms.	<p>Rekkverksstolper er bøyd utover pga. manglende/skadet innfesting. Utbøyningen gjør at flere stolper ikke lenger er festet til føringsskinna.</p> <p>Rekkverket er i så dårlig stand at det ikke vil kunne ta opp eventuelle trafikklaste fra en påkjørsel.</p> <p>SG 3 KG 3T Pri 9T</p>

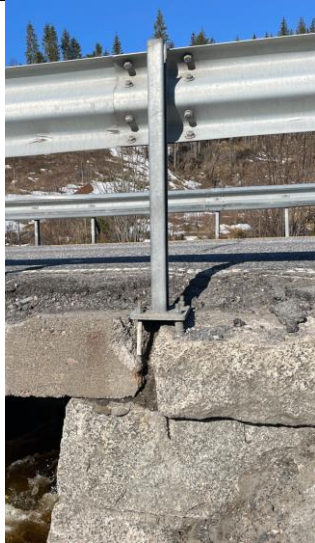
Fuge/rekkverk	<p>Rekkverksstolpe med bolter er plassert i fuge mellom bruplate og mur på landkar. Plasseringen er ugunstig, da temperaturbevegelser i fuga fører til utrivning av boltene i rekkverket.</p> <p>SG 3 KG 2V Pri 6V</p>

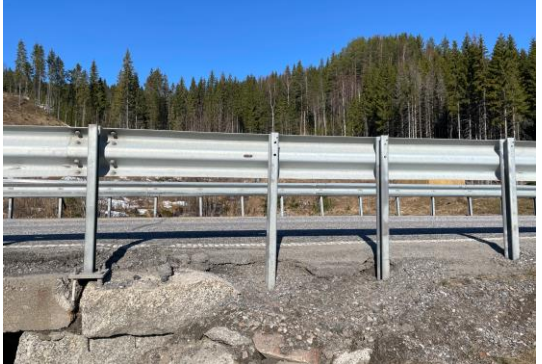
Forlengelse av rekkverk langs vei	<p>Dagens rekkverk langs vei tilfredsstiller ikke krav iht. dagens regelverk iht. håndbøker N101 [2] og N-V160 [4] mht. forlengelse av rekkverk før/etter bruer.</p> <p>SG 2 KG 2T Pri 4T</p>

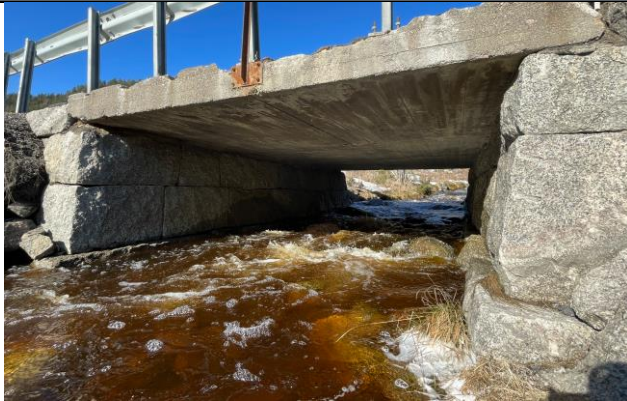
Sted/element	Beskrivelse	Bilde
Tørrmur, landkar	<p>Tørrmurene på landkarene framstår generelt i svært god stand mht. alderen på brua.</p> <p>Ingen skader registrert.</p>

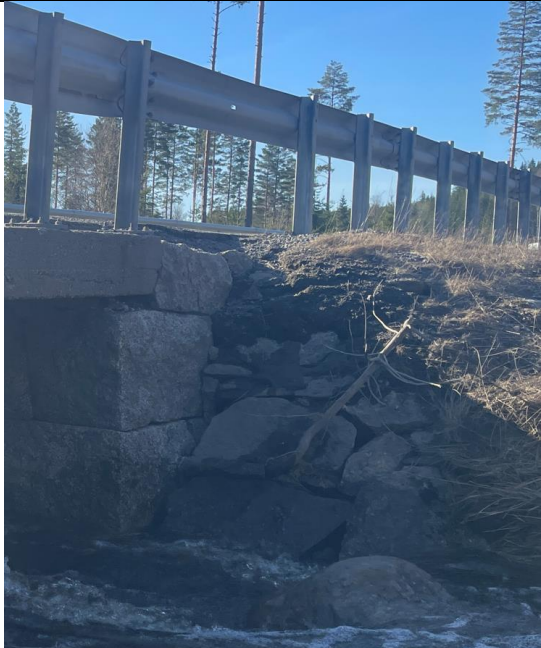
Vingemurer ved landkar	<p>Erosjon og utrasing ved vingemurer. Gjelder alle fire vingemurer (begge akser og opp-/nedstrøms av brua.</p> <p>SG 2 KG 2B Pri 4B</p>
