Gnr: 126	Bnr: 59	Adresse: Lauvsnesvegen 15	Post nr. 4018	Sted: Finnøy
-------------	------------	------------------------------	------------------	-----------------

FORHÅNDSBESIKTIGELSE FØR ARBEID PÅ KAIANLEGG

Eier Stavanger Kommune	Telefon arbeid	Telefon privat
Takstmann Kjell Erik Bjorheim	Dato for besiktigelse 16.03.2026	Til stede Tove Rosland
Type bygning	<input type="checkbox"/> Næringsbygg <input checked="" type="checkbox"/> Kontor/butikk <input type="checkbox"/> Annet

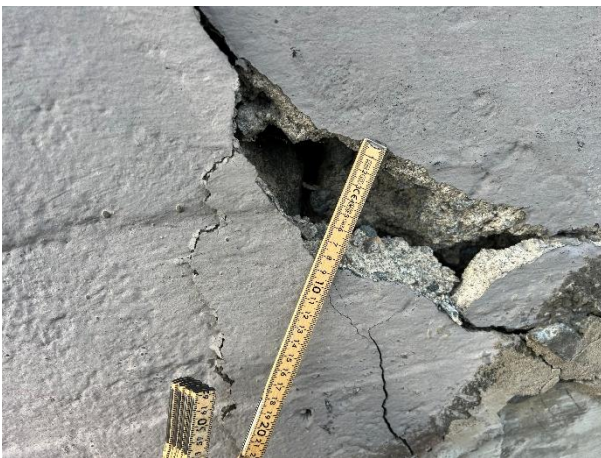
Grunnmur av betongkonstruksjoner antatt fundament med blokkmurstein og eldre steinkai. Det er flere sprekker og små skader på grunnmur rundt bygget. Største sprekker er mot nord og øst.

Sprekker i grunnmur mot øst.

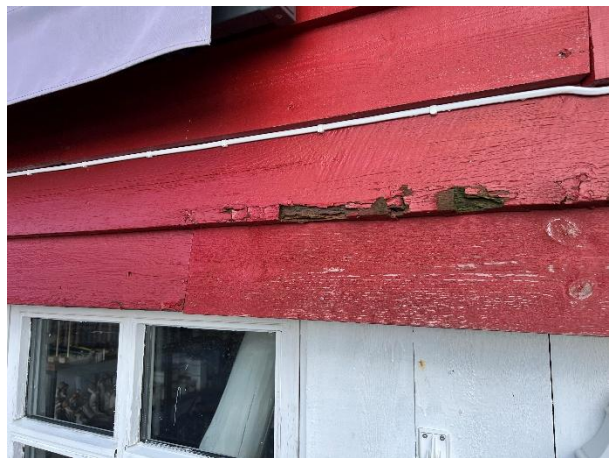
Bygget er oppført i trekonstruksjoner med liggende malt trekledning. Hjørnebord og vindskier av tre. Det er stedvis råteskader på kledning. Noe oppsprekking og slitasje på overflater til kledningsbord. Råteskade på hjørnebord.

Råteskader på kledning.

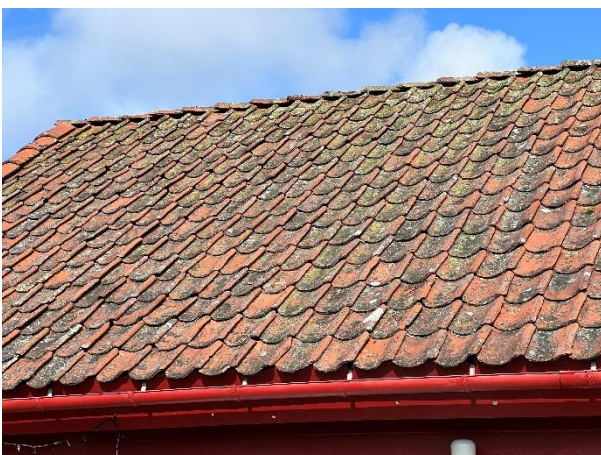
Det er eldre teglstein på yttertaket. Denne ligger noe uryddig og ujevn på yttertak.

Det var ikke synlig sprekker eller knust takstein under befaringen.

Eldre takstein på kaihuset.

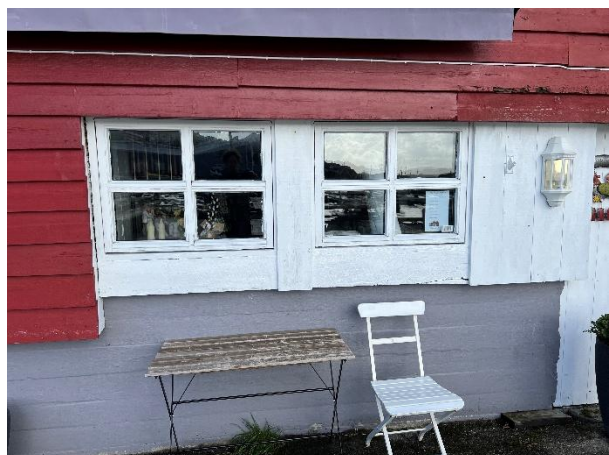
Vinduer med 2.lags glass i malte trekarmer. Registrert årstall i vinduer er 2015, 2 stk.

Ellers er det vinduer med enkelt glass eller koblet glass i malte trekarmer. Ukjent alder.

Vinduer av forskjellig alder.

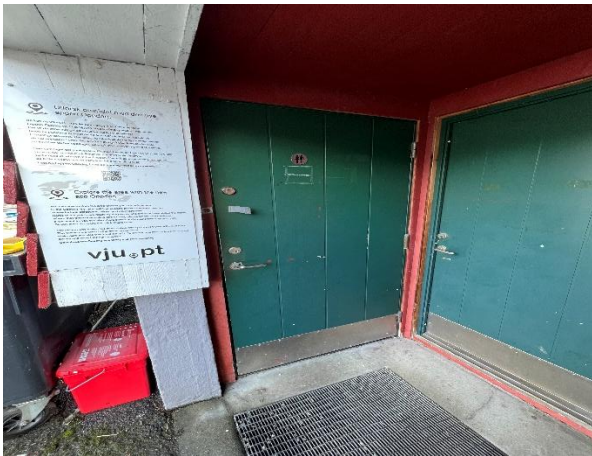
Malt ytterdør til toalettrom. Denne fungerer tilfredsstillende.

Malte ytterdører til toalettrom

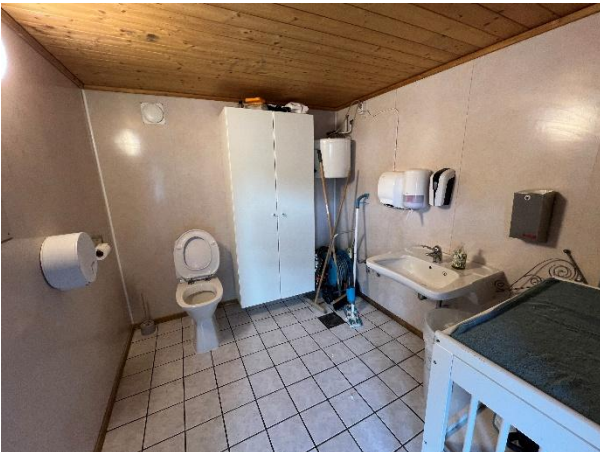
Toalettrom med servant og toalett. Baderomsplater på veger, fliser på gulv. Umalt panel som himling. Baderomsmøbler er høyskap med slette fronter.

Normal slitasje på utstyr, innredninger og overflater.

Toalettrom

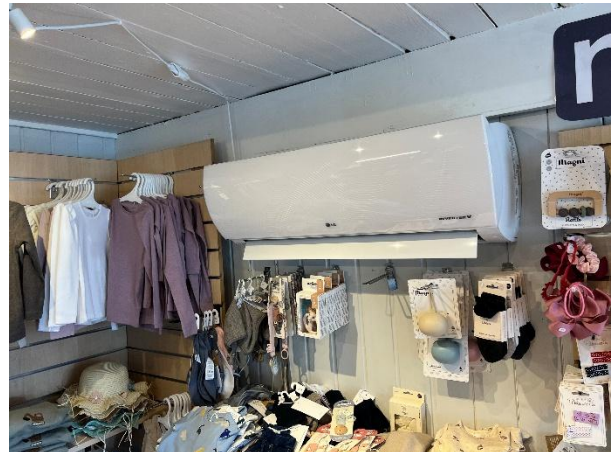
Montert varmepumpe i butikk. Det er pulverapparat i butikk. Ikke montert røykvarslere.

Montert varmepumpe i butikk.

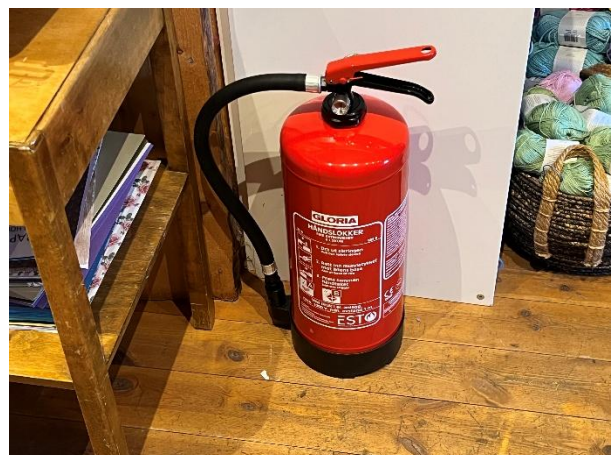
Lagerplass i knevegger. Det er pulverapparat på loft. Ikke montert røykvarslere.

Pulverapparat i lokalene.

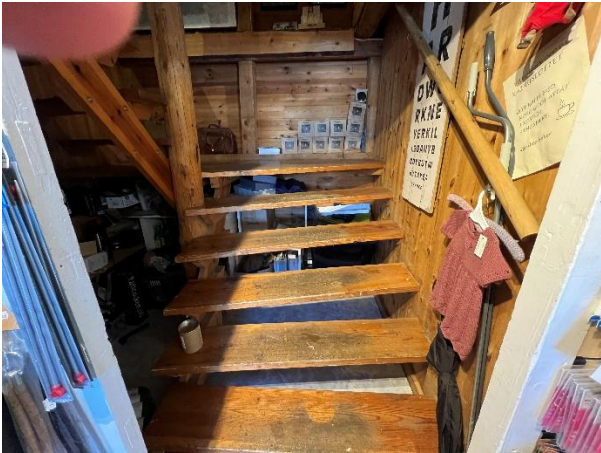
Innvendige trapper av tre med repo til 1. etasje. Bruksslitasje på overflater. Knirk i trapp.

Innvendige trapper av tre.

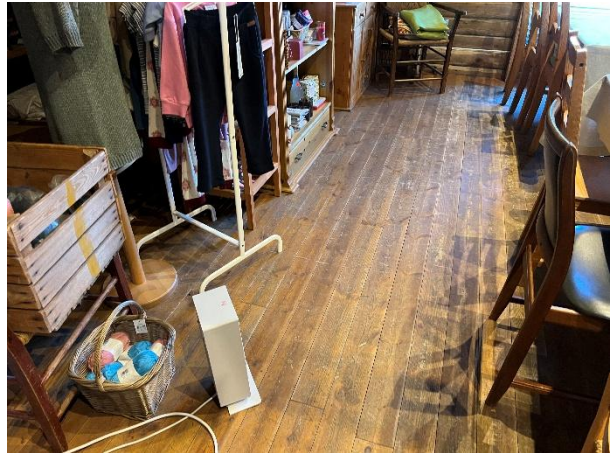
Tregulv.

Det er skjevheter i konstruksjonene. Det er også stedvis sprekker i overflater. Normal bruksslitasje i forhold til alder.

Innvendige gulv av tre på loft.

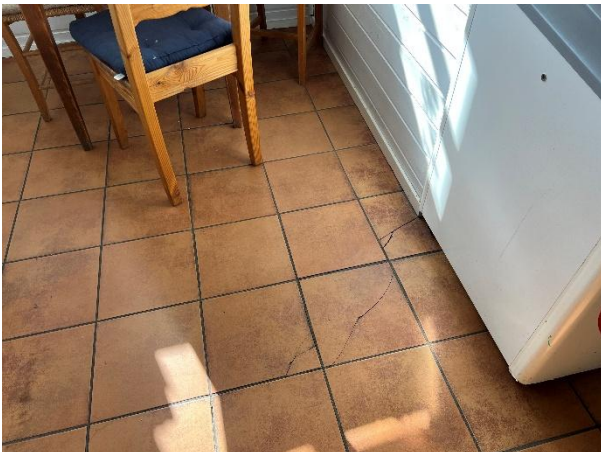
Det er registrert sprekker og skader på fliser på gulv. Gjelder et sted der frysbox står i dag.

Det er også registrert bom på fliser.

Fliser på gulv i 1. etasje. Sprekk i fliser.

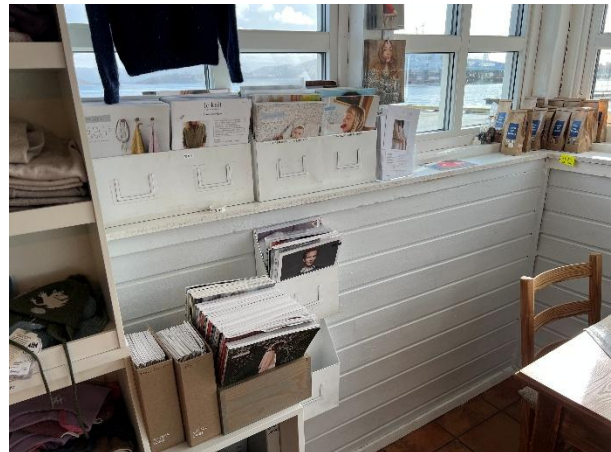
Vegger med malt panel og plank.

Det er skjevheter i konstruksjonene. Det er også stedvis sprekker i overflater. Normal bruksslitasje i forhold til alder.

Malt panel på vegger i 1. etasje.

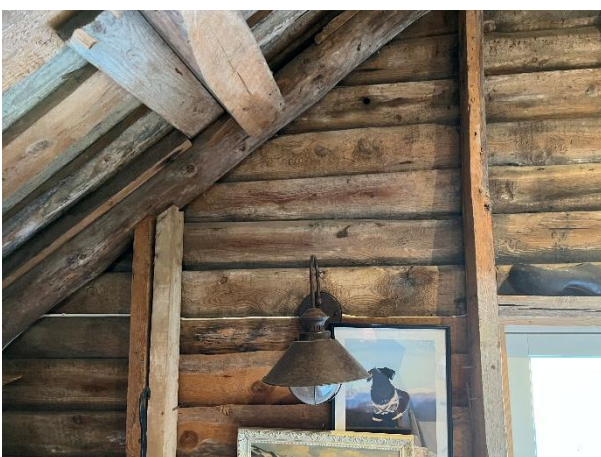
Synlig kledningsbord og plank på vegger.

Det er skjevheter i konstruksjonene. Det er også stedvis sprekker i overflater. Normal bruksslitasje i forhold til alder.

Synlig kledningsbord på vegger loft.

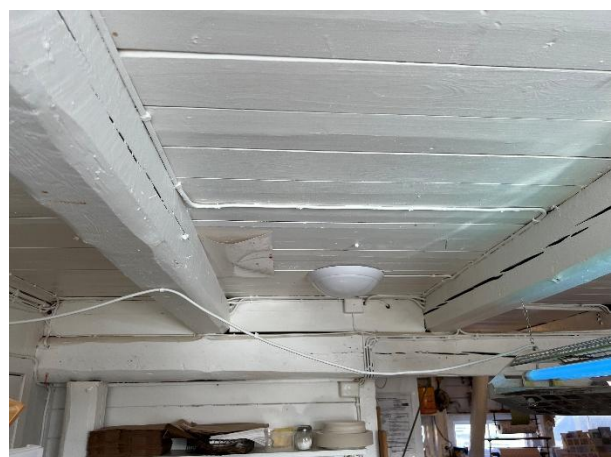
Innvendige tak med synlige trebjelker med malt plank mellom sperr.

Det er skjevheter i konstruksjonene. Det er også stedvis sprekker i overflater. Normal bruksslitasje i forhold til alder.

Malte flater på innvendige tak 1. etasje.

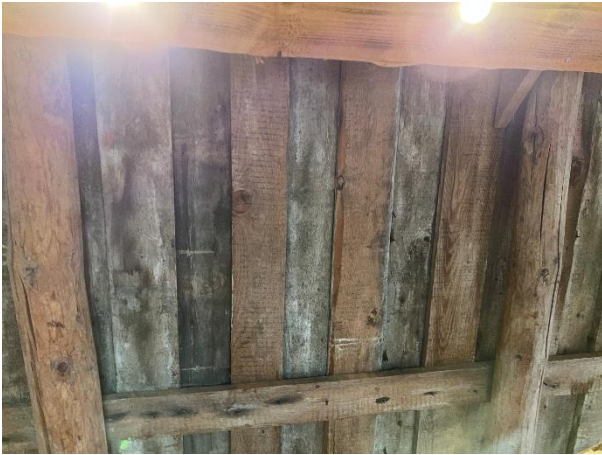
Innvendige tak på loft er synlige tresperr med sutaksbord.

Det er skjevheter i konstruksjonene. Det er også stedvis sprekker i overflater. Normal bruksslitasje i forhold til alder.

Synlig sutaksbord i innvendige tak på loft.

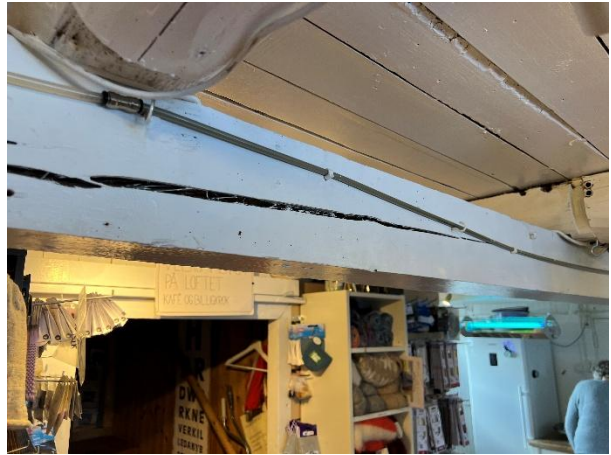
Det er synlige trebjelker og tresøyler i butikklokalene.

Disse har spekker, til dels store sprekker.

Synlige trebjelker og tresøyler i 1. etasje. Sprekker.
