# KULTURMINNER I ØVRE EIKER

Registrering og vurdering av  
nyere tids kulturminner og kulturmiljøer

## Fagrapport nr. 2

Utarbeidet desember 2016 på oppdrag av Øvre Eiker kommune.

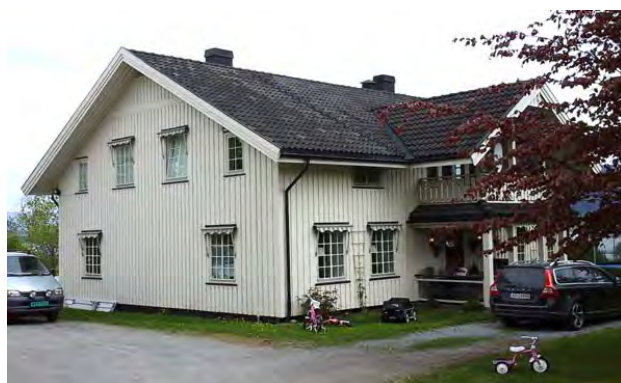
*Lorentz von Hadelens hus i Fiskumgata 64 fra omkring 1620 er eksempel på et hus med svært høy alder.*

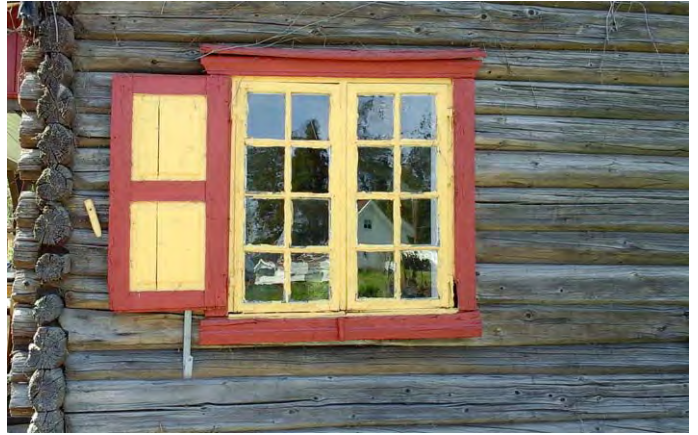
*Autentiske fasadedetaljer i stua på Håvet, Rørenveien 33.*

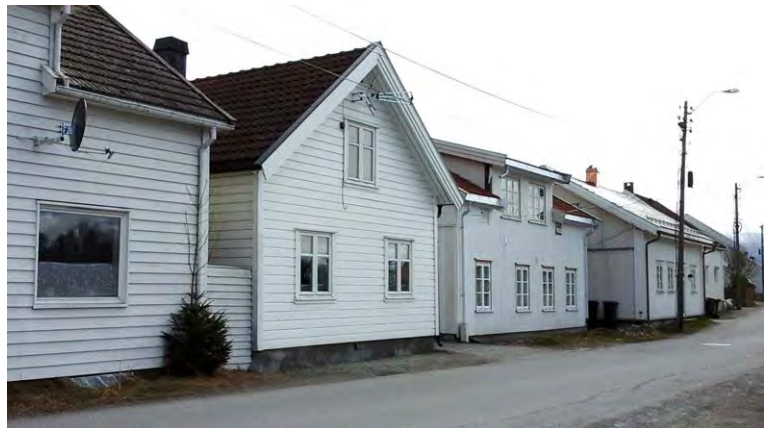
*Gamle hus på rad og rekke i Dyngelund. Flere er omfattende endret over tid, men hvert hus er viktig som del av dette miljøet.*

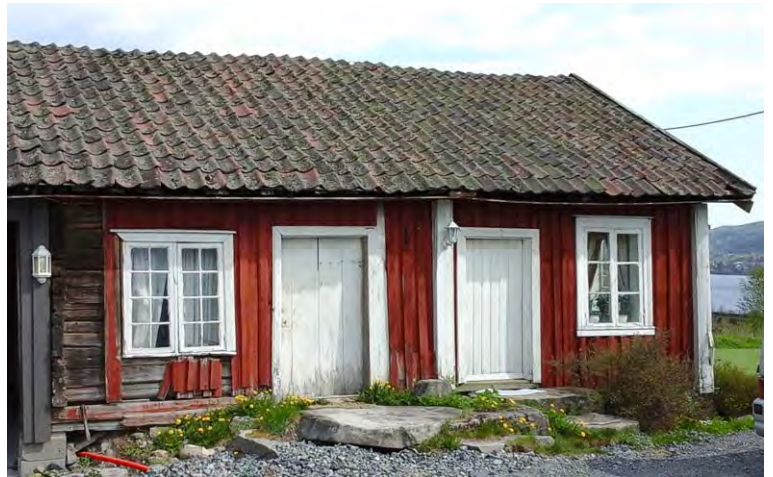
*Representativt bryggerhus på Søndre Rud, Kongsbergveien 626.*

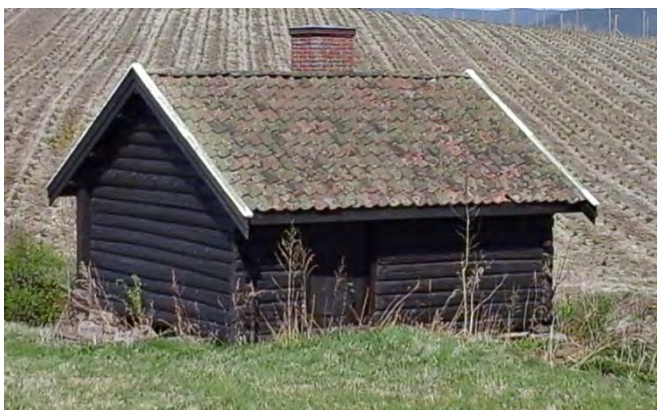
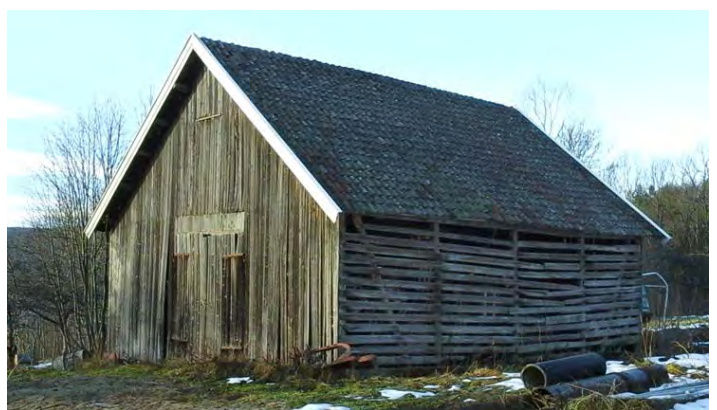
*Laftet gårdssmie på Skjøl, Aasveien 126 (til venstre), er en av få bevarte og derfor sjelden. Kornløa på Østerud, Østerudveien 33 (til høyre), ble brukt til tørking av korn. Den er den eneste registrerte i Øvre Eiker.*

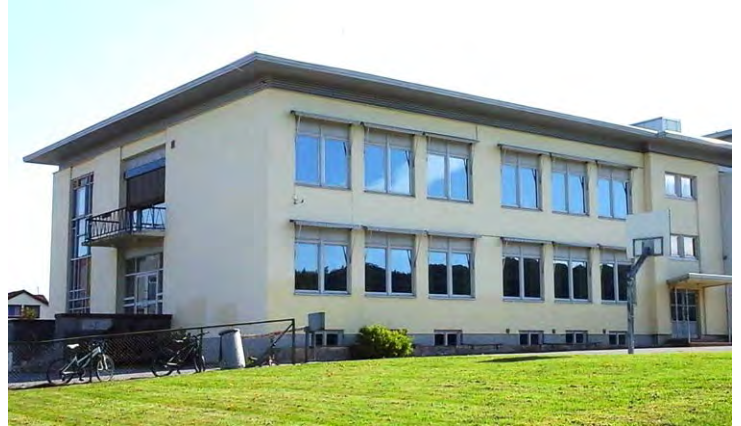
*Vestfossen skole i Fossgata 7 har svært høy arkitektonisk kvalitet og er et symbolbygg. Skolen ble tegnet av Bjarne Thinn Syvertsen 1953-58*

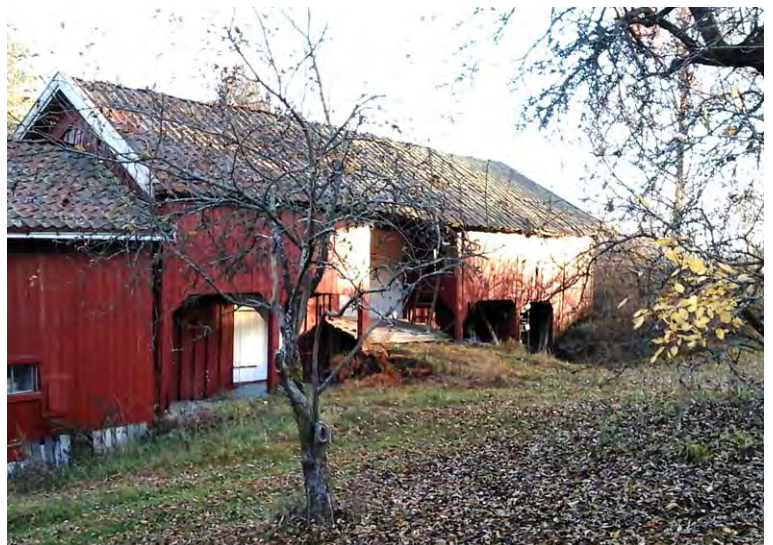
*Paul Lauritz Aass bygde fra 1861 opp Aass Byggeri i Drammen. Han tro sine barnesko på Kopperud i Kopperudveien 16. Her gjengis låvebygning (som også er svært sjelden som hustype).*

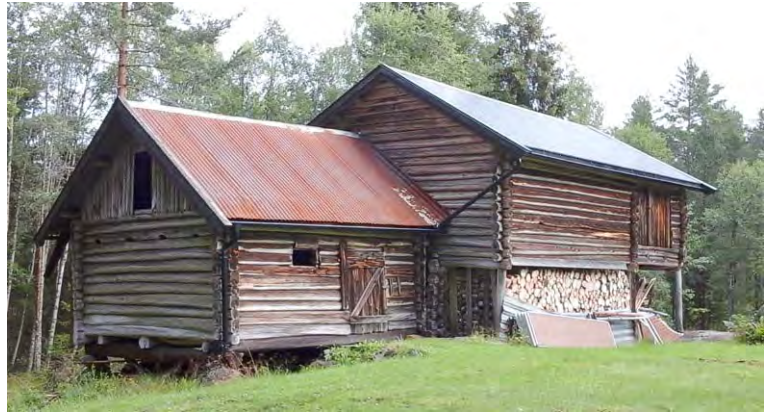
*Laftet fjøs og låve i Søndre Snaret, Lauvtjernveien 575. Denne type kulturminner er ofte i forfall, men her er husene i god teknisk stand og er derfor vurdert med høy verneverdi som representanter for hustypen.*

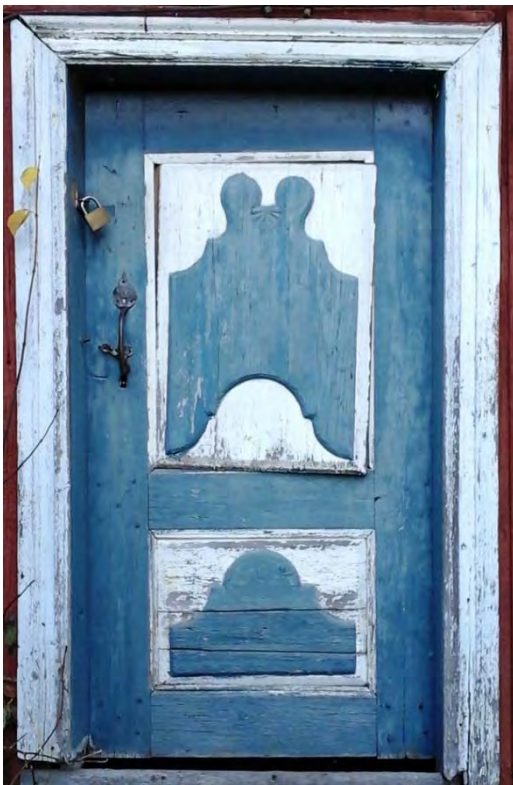
*Bondsk rokokkodør av høy kunstnerisk kvalitet, sekundært satt inn i et bryggerhus.*

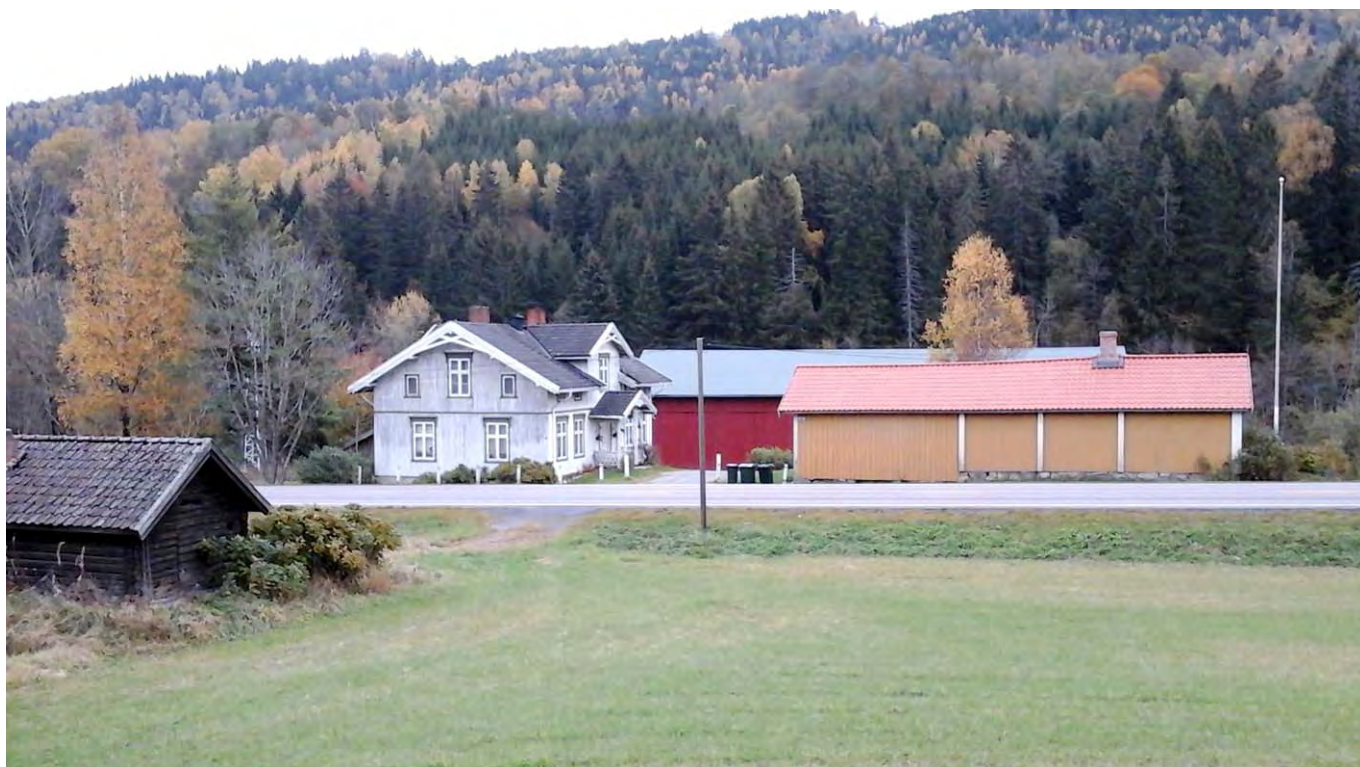
*Gården Rustand på Kongsbergveien 1031 består av seks verneverdige hus som samlet sett utgjør et kulturmiljø.*

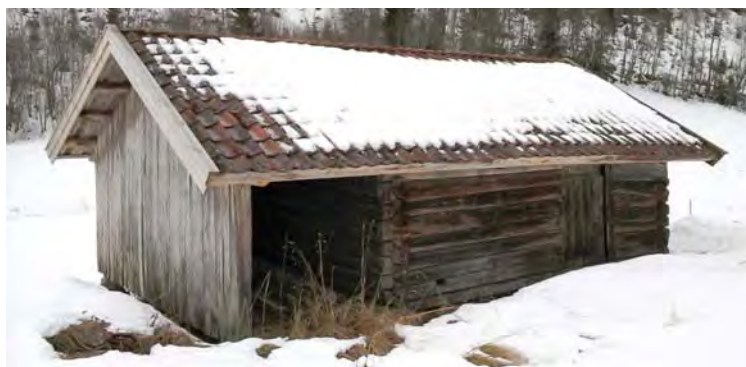
*Det kan av og til være vanskelig å fastslå tidligere bruk. Smia på Kårtvet, Åssideveien 310, ble registrert som sommerfjøs i SEFRAK, men mangler fjøsets gjødsel-luke og tradisjonell inngang i gavlen. Smier i laftet tømmer er i dag meget sjeldne og bygningen har svært høy verneverdi.*

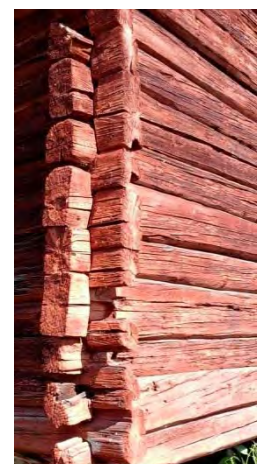
*Endringer i lafteteknikken over tid gjør det mulig å gi en grovmasket datering av laftevegger.*

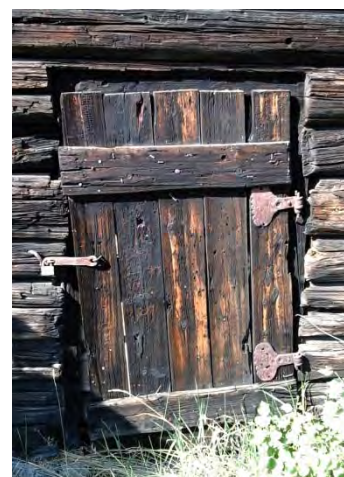
*En original lemmedør som er merket av elde er en historieforteller.*

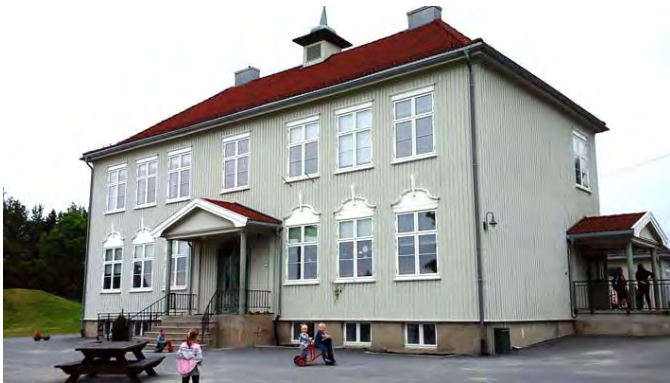
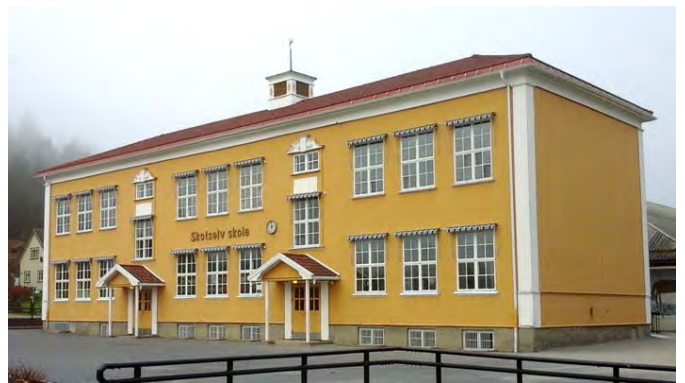
Skolene er symbolbygg og blant de viktigste offentlige hus i lokalsamfunnet, ikke minst fordi de fleste innbyggere har et langvarig forhold til dem gjennom sin skolegang. Aerkjente arkitekter ble engasjert til å utforme disse byggene. Flere nye skoler ble reist i 1920-årene, og blant disse er Røkeberg skole i Røkebergveien 59 (til venstre, oppført 1922) og Skotselv skole i Dalerveien 6 (oppført 1924) blant de best bevarte og har svært høy verneverdi.

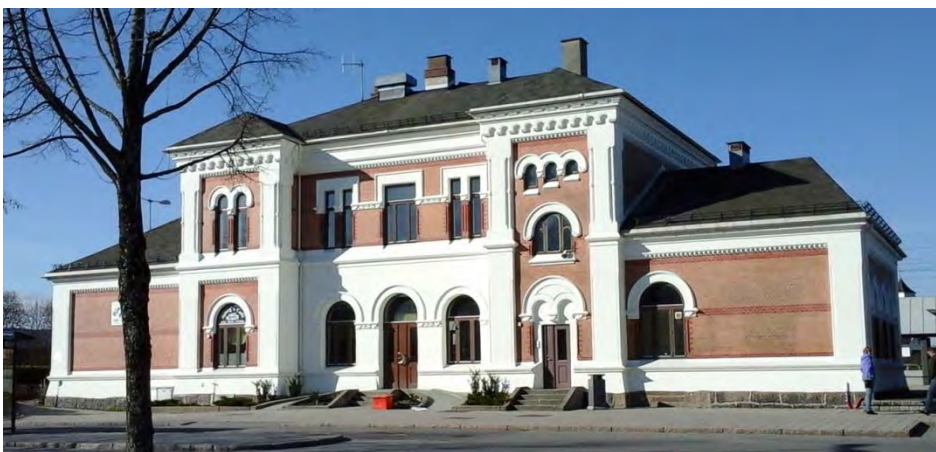
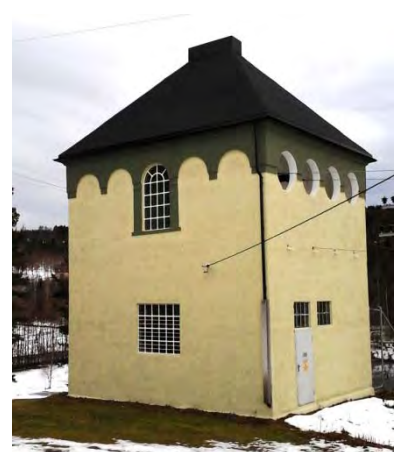
Et annet offentlig bygg med stor symbolverdi er Hokksund jernbanestasjon i Drammensveien 2A. Jernbanen la stor vekt på en god estetisk utforming av stasjonsbygningene og engasjerte landets fremste arkitekter til å tegne. Hokksund fikk ny stasjonsbygning i 1897 og arkitekt var Kristianiaarkitekten Paul Due som i mange år hadde «lokalkontor» i Drammen. Bygget er preget av den nye jugendstilen som på denne tid begynte å gjøre seg gjeldende. Koblingshuset i Sundhaugveien 168 på Sundhaugen (til høyre) er en del av kraftlinjen mellom Hakavik kraftverk ved Eikeren og Asker. Dette huset er også knyttet til jernbanen fordi kraftverket med tilhørende overføringslinjer ble bygd i forbindelse med elektrifiseringen av jernbanen i 1920-årene. Arkitekt for kraftverket med tilhørende bygninger var Sigmund Brønne. Både jernbanestasjonen og kraftverket med overføringsanlegg er vernet gjennom verneplaner for statlige eiendommer.

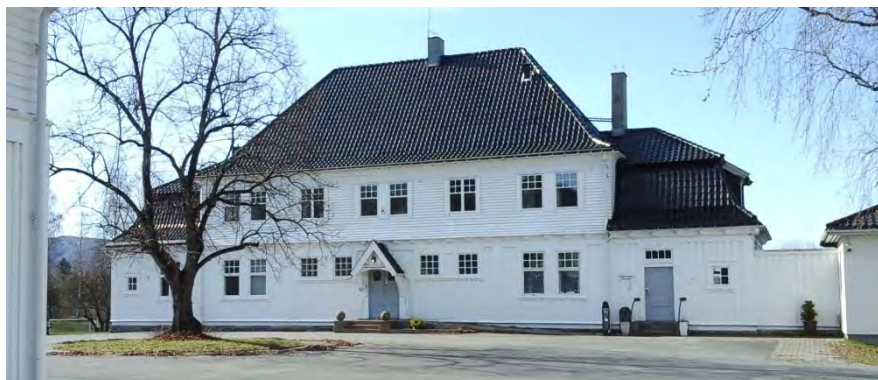
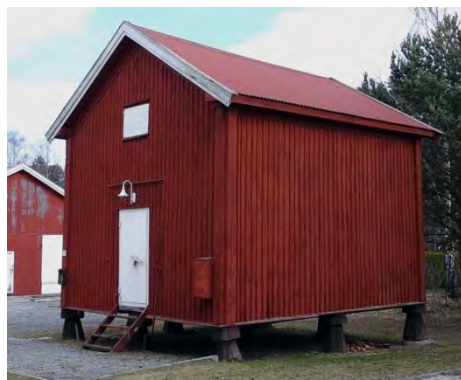
Sørenskrivergården i Stryken 8 hører med til de markante offentlige bygg som de fleste har et forhold til. Hovedbygningen med et tilhørende og like elegant uthus ble oppført i 1904 etter tegninger av den halvt svenske og ganske så ukjente arkitekten Karl Güettler. Anlegget har svært høy verneverdi. Telthuset i Telthusgata 1 (til høyre) skal være oppført i 1754 for lagring av proviant og utstyr til forsvarrets virksomhet på Lerbergmoen. Bygningen ligner til forveksling på et stort stabbur, og i prinsippet er det ingen bygningsmessig forskjell. Telthuset var depot for militært materiell og tjente offentlig formål. Bygningen, som er fredet, er en del av fortellingen om Lerbergmoen.

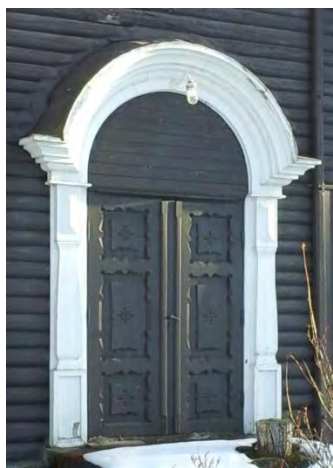
To vidt forskjellige forsamlingshus hører med blant kulturminner med svært høy verneverdi. Til venstre inngangsdøren i bedehuset Utsikten i Kopperudhøgda 28. Dette er en sjelden bygning med særegen utforming og stilelementer fra både sveitserstil, dragestil og barokk. Huset er opplagt utformet av en arkitekt, men han kjenner vi ikke navnet på. Mer kjent er restauranten på Sundhaugen – den såkalte «Sundhaugen turistpaviljong». Den markante funkisbygningen er tegnet av arkitekt Christian Fr. Arbo og oppført i to byggetrinn i 1937 og 1938.

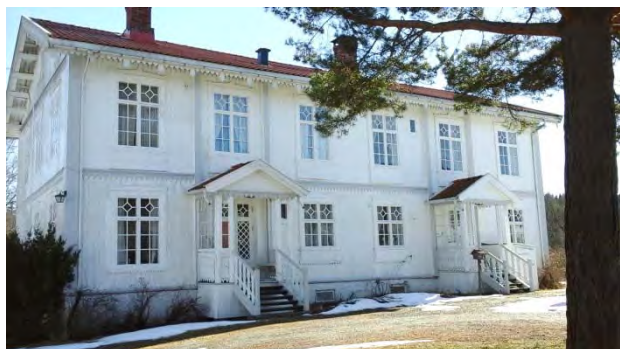
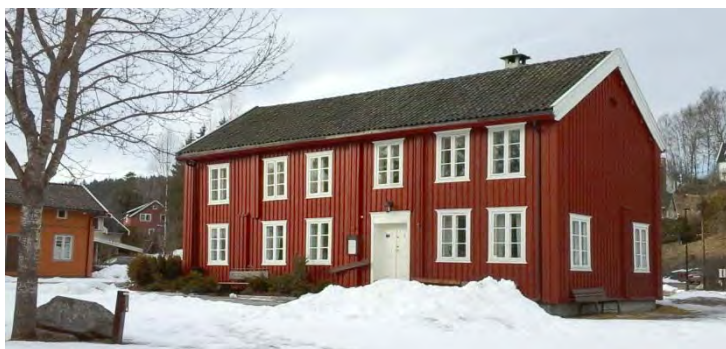
Daler prestegård i Verksveien 114 er den gamle administrasjonsbygningen til Hassel jernverk. Bygningen er gjenreist etter en brann i 1840-årene og er opplagt utformet av en arkitekt eller velskolert byggmester. Fasaden med den elegante løvsagdekoren er typisk for senempirens møte med sveitserstilen midt på 1800-tallet. Bygget representerer siste fase av jernverkets historie, men er også et viktig symbolbygg som kapellangård. Og den er fredet. Düvelgården i Verksveien 80 (til høyre) lå tidligere et stykke lenger opp i veien. Også denne bygningen tilhørte Hassel jernverk og tjente verket i glansperioden på 1700-tallet. Sannsynligvis holdt verkets skole også til her. Rokkкодøren og enkelte andre detaljer antyder en datering omkring 1760-70-årene. Svært høy verneverdi.

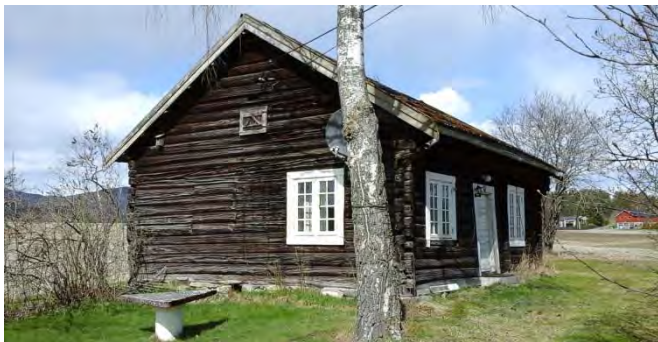
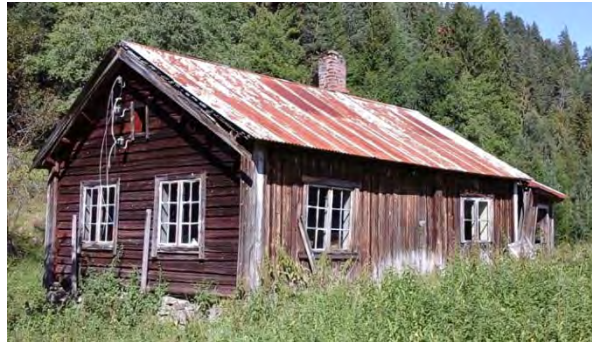
Stuebygninger med 1-3 rom er den tradisjonelle boligen på mindre bruk og i urbane områder gjennom flere hundre år. Flere av disse stuebygningene er senere tatt i bruk som bryggerhus og kårhus på gårdene. Et av de eldste og mest autentiske eksempler finnes på Valtun i Grøslundveien 12 (over til venstre, svært høy verneverdi). Stua med utkraget loftsetasje er ca. 300 år gammel og har svært høy verneverdi. Den er flyttemerket og ombygd fra sperretek til åstak på 1700-tallet, noe som gjør den spesiell. Stua på Nordre Snaret (til høyre, høy verneverdi) er fra første halvdel av 1800-tallet, men viderefører denne byggetradisjonen.

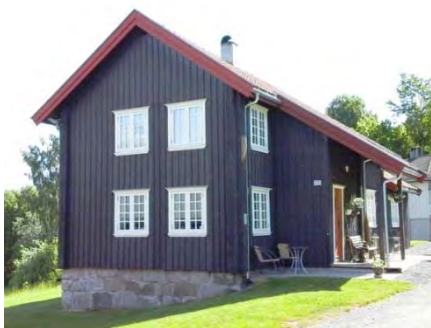
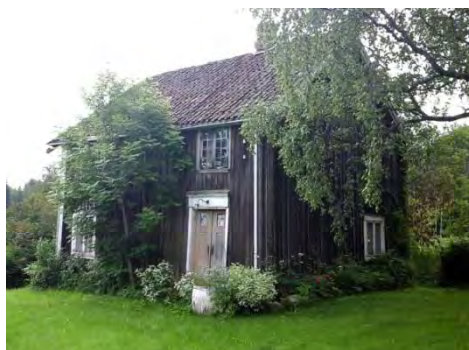
Gjennom 1600-tallet og tidlig på 1700-tallet bygges det 2-etasjes bolighus på mange gårder, og disse har svalgang med trapp. Først ute er nok byhusene i Gamle-Hokksund og Vestfossen. Et særtrekk for Eiker og Sandsvør er at svalen bare dekker 2/3-del av langveggen mot tunet. Noen få hus av denne typen er bevart, som på Mellom-Råen i Åssideveien 668 (til venstre, høy verneverdi).

Samme hustype har vi i meget autentisk utgave på Rolvsrud i Haugerudveien 11 (til høyre, svært høy verneverdi), men her er planløsningen snudd og omarbeidet utpå 1800-tallet til en 4-delt romplan omkring et pipeløp.

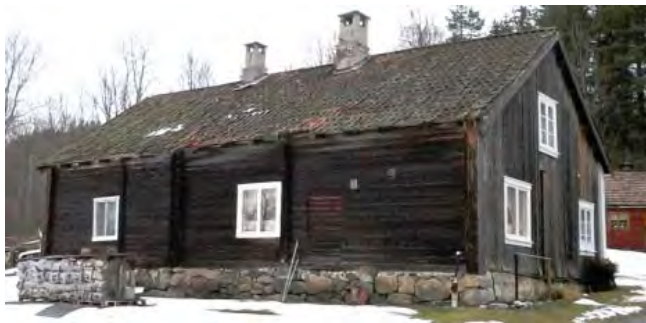
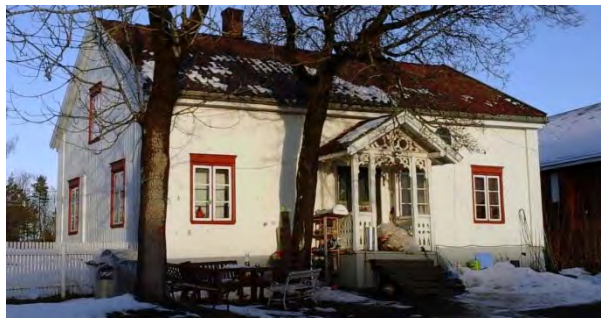
Inn på 1800-tallet får vi et bredere spekter av hustyper. Nå kommer halvannen etasjes bygninger med boligrom i røstet. Første byggetrinn på Brekke i Eikerveien 275 (til venstre, svært høy verneverdi) har fortsatt en 4-delt planløsning, men nå med en høy knevegg som gir større bruksareal på loftet (huset er senere forlenget mot venstre). På Søndre Lunde i Vestre Kongsvei 14 (til høyre, høy verneverdi) finner vi et mindre og yngre hus av samme type.

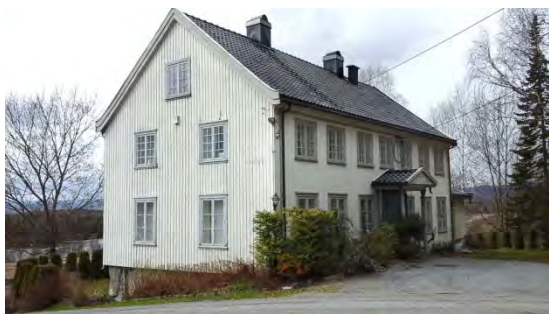
Større gårder hadde behov for flere rom og bygde i to fulle etasje. Midtgangsplanen med to eller fire rom på hver side av en midtgang fikk utbredelse mot slutten av 1700-tallet. Det finnes fortsatt en rekke godt bevarte bygninger av denne typen på Eiker, og de fleste er oppført fra tidlig på 1800-tallet og fram mot 1850. Bildet viser Klommestein i Klommesteinsveien 101 (til venstre, svært høy verneverdi). Dette var lensmannsgård med et større rombehov enn på de fleste andre bruk.

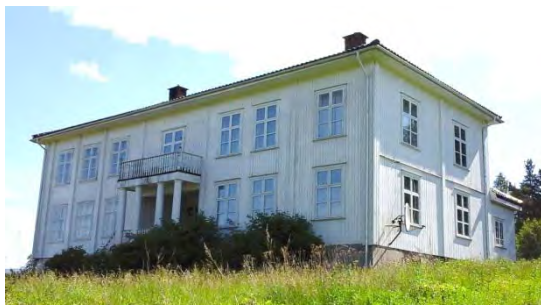
Første arkitekttegnede hus på Øvre Eiker må være Petraborghus fra 1802 i Grindaveien 36. Her møter vi en bygning som er påvirket av mellom-europeiske tradisjoner med loggia (inntrukket veranda) og søyler i midtpartiet mot hagen. Vi kjenner ikke arkitekten, men huset er svært tidlig ute med valmtak med lav takvinkel og med empirevinduer, så det er sannsynlig at Niels Otto Omsted har søkt topp kvalifisert bistand. Det er fristende å trekke inn arkitekt C. F. Stanley, som praktiserte i Norge akkurat på den tid, men det ble også utdannet «arkitekter» på Bergseminaret på Kongsberg. Huset har svært høy verneverdi.

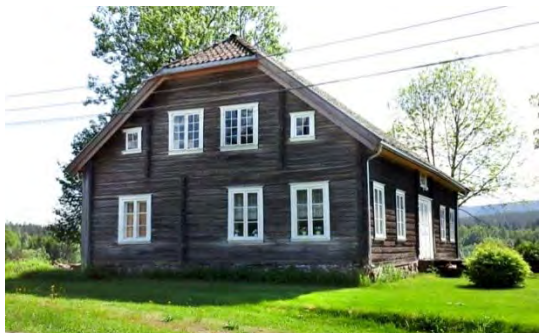
Petraborghus med sitt elegante valmtak er en ensom svale. Det klassiske empirehuset fikk i stedet et steilt tak med halvvalm, slik vi har noe få eksempler på i vårt område, ikke minst etter påvirkning fra miljøet på Kongsberg. Det beste og trolig tidligste eksempel er Gulliksrud i Gamle Kongsbergvei 247 (til venstre, svært høy verneverdi) hvor første generasjon smårutede vinduer er beholdt da empirevinduene ble satt inn.

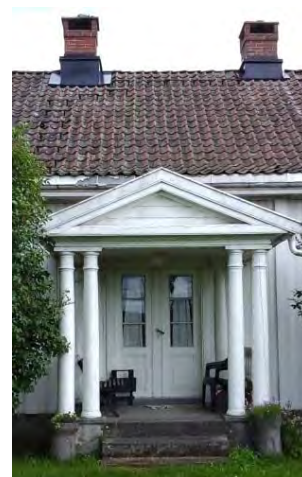
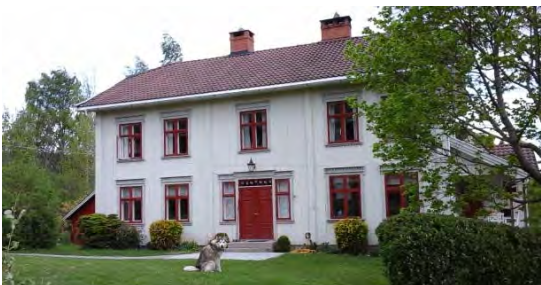
Søndre Vålen i Voldstadveien 220 (til høyre, svært høy verneverdi) er noe yngre og har fått empirens klassiske portikus med søyler og trekantgavl mot hagen. Vi finner hustypen gjennom det meste av 1800-tallet og i to etasjer, men taket blir mindre bratt, og rene veggflater blir avløst av profilerte paneler med senempirens mange dekorative detaljer. Eksempelvis Nordre Darbu i Kongsbergveien 655 (til venstre, høy verneverdi).

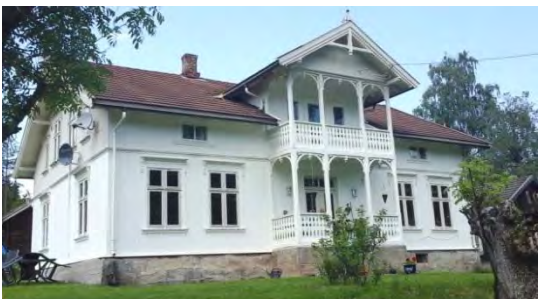
I 1860-årene kommer sveitserstilen i full bredde, og på kort tid er den enerådende. Ny kunnskap om sunne hus påvirker utformingen. Huset løftes opp på høy grunnmur, får stor takhøyde som gir mye frisk luft i rommene, får store vinduer som slipper inn masse lys og tak som stikker langt ut over veggen og beskytter mot fuktighet. Profilerte paneler maskinhøvles nå på dampsg og båndsgen gjør løvsagdekoren oppnåelig for store grupper husbyggere. Nå blir de fleste loft innredet med soverom. Hovedbygningen på Mugerud i Kongsbergveien 1159 (til venstre, høy verneverdi) ble oppført i 1912, men er representativ for en stil som da hadde vært populær i et halvt århundre.

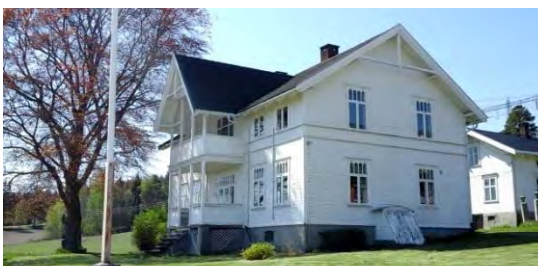
Få år senere kommer en fornyelse i form av enklere detaljering og vinduer med jugendstilens ruteinndeling i øverste vindusramme, som på Nordre Skjelbred i Kongsbergveien 360 (til venstre, høy verneverdi) fra 1916.

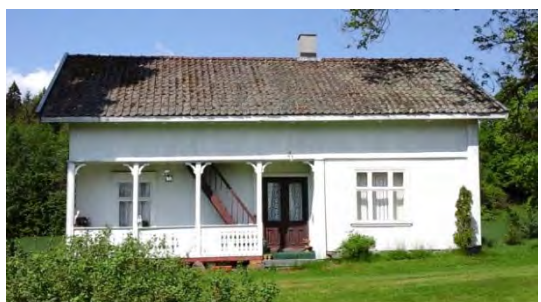
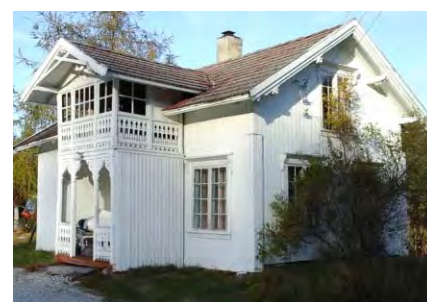
For øvrig ble et stort antall eldre hus bygd om og modernisert i sveitserstil med tidens typiske verandaer. Et par eksempler er Jøstansrud i Dunserudhagen 49 (til venstre, høy verneverdi) og Sluten i Sluten 298 (til høyre, svært høy verneverdi). Den siste har fått påbygd loftsetasje og to verandaer med elegant blondedekor. Vinduene fra 1700-tallet er gjenbruk fra en betydelig større bygning.

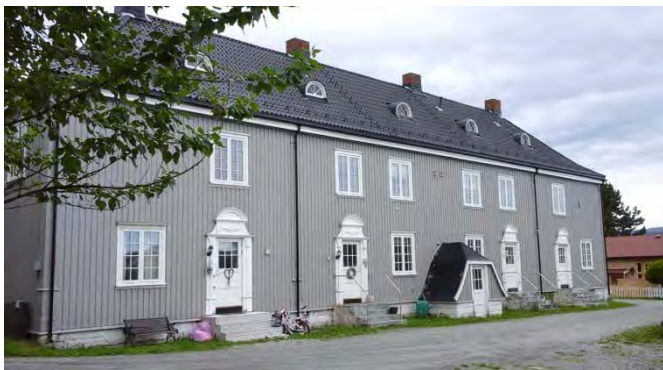
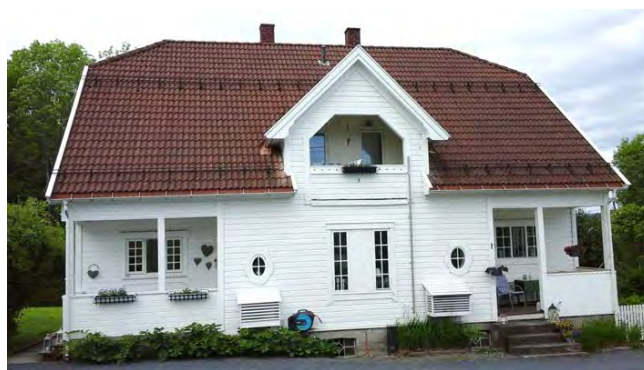
Ved inngangen til 1900-tallet begynner arkitektene for alvor å gjøre seg gjeldende når det gjelder planlegging av boliger. Industrien går foran og engasjerer arkitekter til både å utforme fabrikkbygninger og boliger for arbeidere og funksjonærer. I miljøet mellom Vestfossen sentrum og Fredfoss ble det tidlig reist en rekke kvalitetshus. Her er Langgården i Fredfossgata 11-15 (til venstre, høy v.verdi) og Ulgebo 1 i Fredfossgata 20 (til høyre, høy v.verdi.)

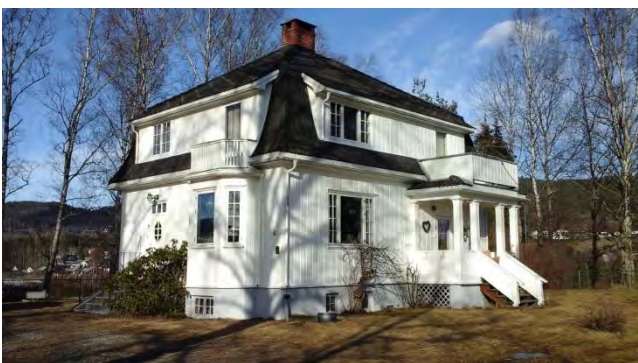
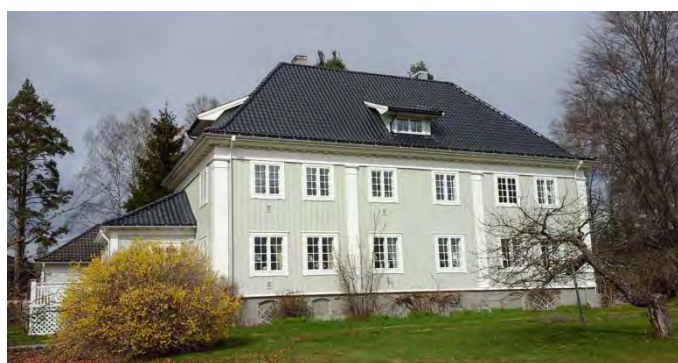
Holmen-Hellefoss har lang tradisjon med boligbygging. Her gjengis Øvre Hellefossvei 42 (til venstre, middels verneverdi) og bestyrerboligen i Øvre Hellefossvei 23 (til høyre, svært høy verneverdi). Den siste har sitt forbilde i 1700-tallets barokke storgårdsarkitektur, og er bygd opp rundt en gammel laftekjerne. Det er laftekassen fra den nedre Hoen-gården som etter ca. 220 år på Hoen fikk en ny bruk her i 1920.

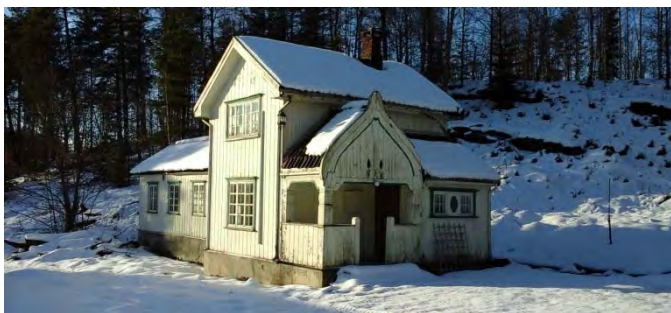
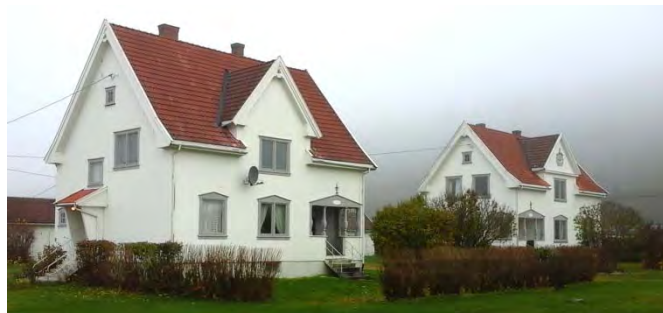
Vestfossen Cellulose hadde sin direktørbolig på gården Nordre Lunde i Lundegata 24. Herfra gjengis den elegante røkerboligen i nybarokk stil (til venstre, høy verneverdi). For internatskolen Sanssouci ble det i 1920-årene reist vaktmesterbolig og rektorbolig i Hasselveien 27 og 29 (til høyre, høy verneverdi).

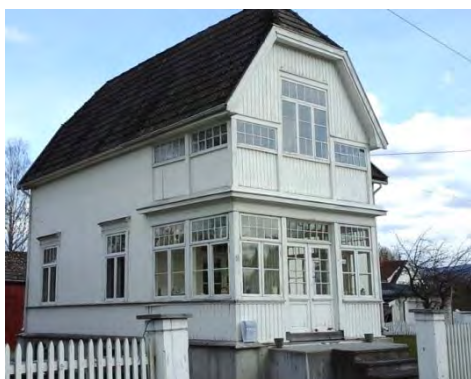
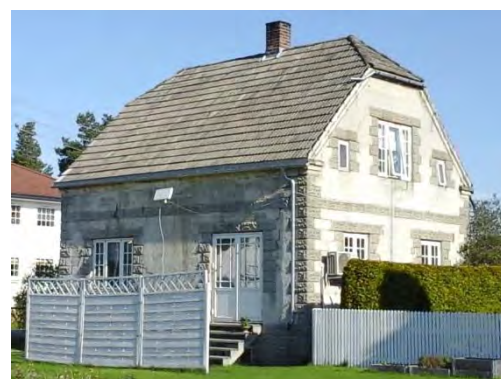
Mange byggmestere og murmestere sto selv for tegnearbeidet og fant sitt eget uttrykk innenfor den nyklassiske stilen. Et par gode representanter er Olleby i Frognestveien 23 (til venstre, høy verneverdi) og Furulund i Lyngveien 2 (til høyre, høy verneverdi). Den siste er oppført i lokalprodusert betongstein.

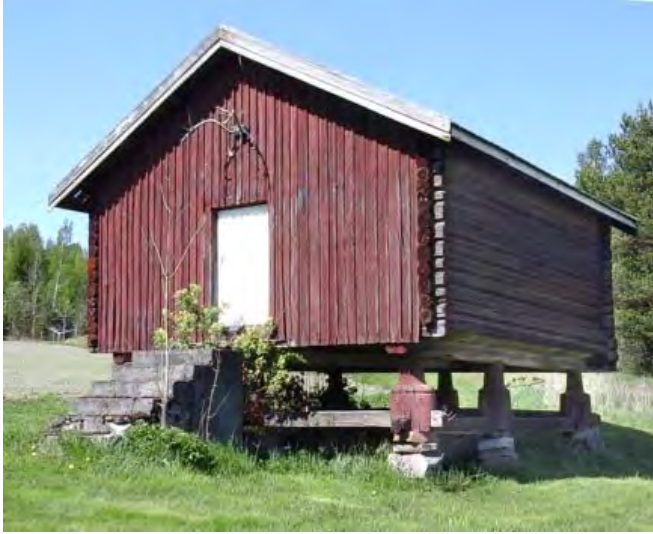
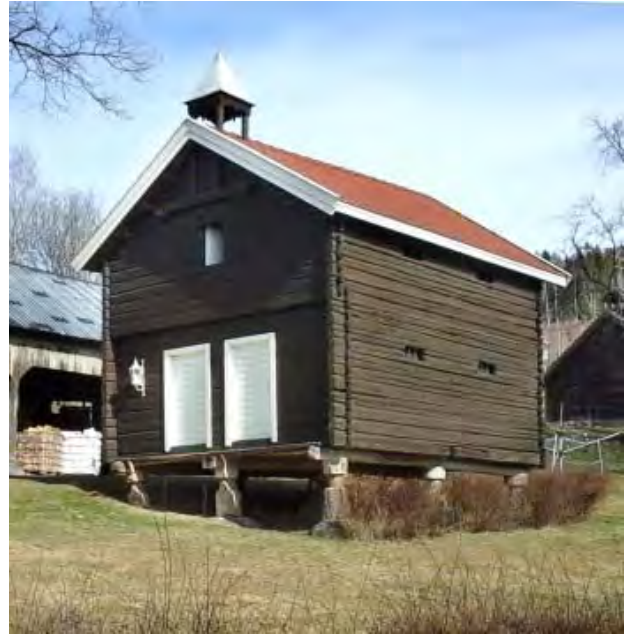
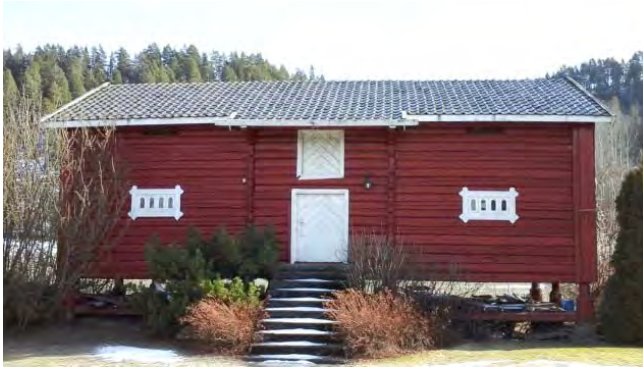
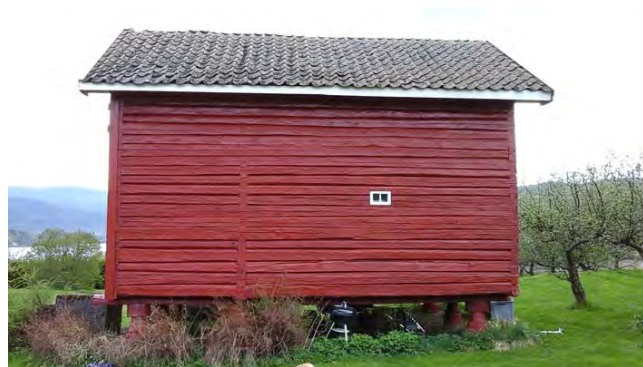
**Stabburet** var gårdens forrådskammer og en viktig bygning i gårdsdriften. Her er eksempler på enkeltbur, dobbeltbur og til og med en tredelt utgave som ikke har sin make i bygda, kanskje en ombygd låve (til venstre)?

Stabburene i bygda spenner over et rikt register av varianter og type. Det er likevel påfallende mange som er oppført over samme lest. Fra 1870-årene og fram til tidlig på 1900-tallet ble det bygd et stort antall enkle laftebur med 1-2 rom og for det meste i halvannen etasje (til venstre). Disse burene har ikke laftehoder, men tømmeret er bundet sammen med såkalt kamlaft. Fordelen var at de kunne kles uten behov for utforing og laftekasser.

Med dragestilen kom fra 1890-årene arkitekttegnede «skrytebur» på en og annen storgård (nede til venstre). Disse ble forbilde for enklere dragestilsbur som ble laftet i smått tømmer eller lafteplank (midten under). Buret nede til høyre er et sjarmerende eksempel på et eldre, enetasjes bur som er modernisert med loftsetasje i dragestil.

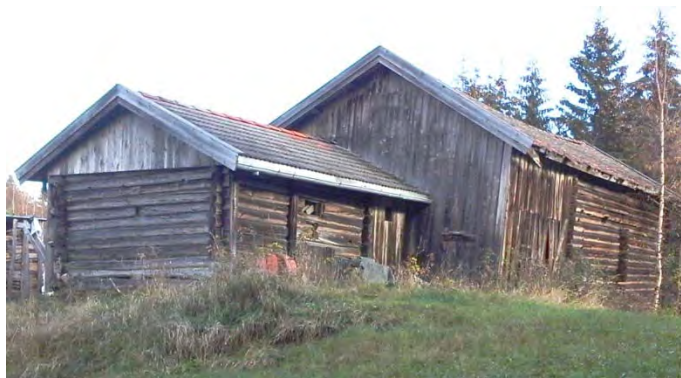
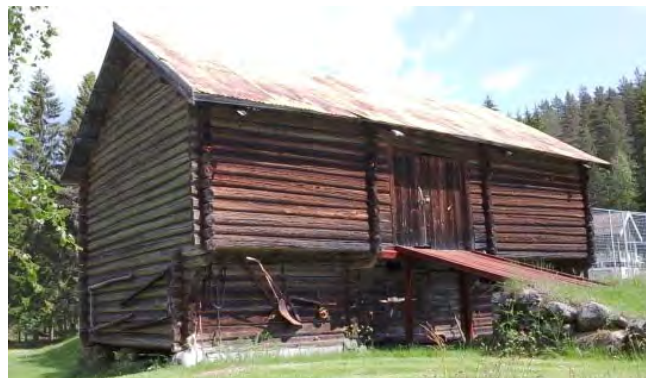
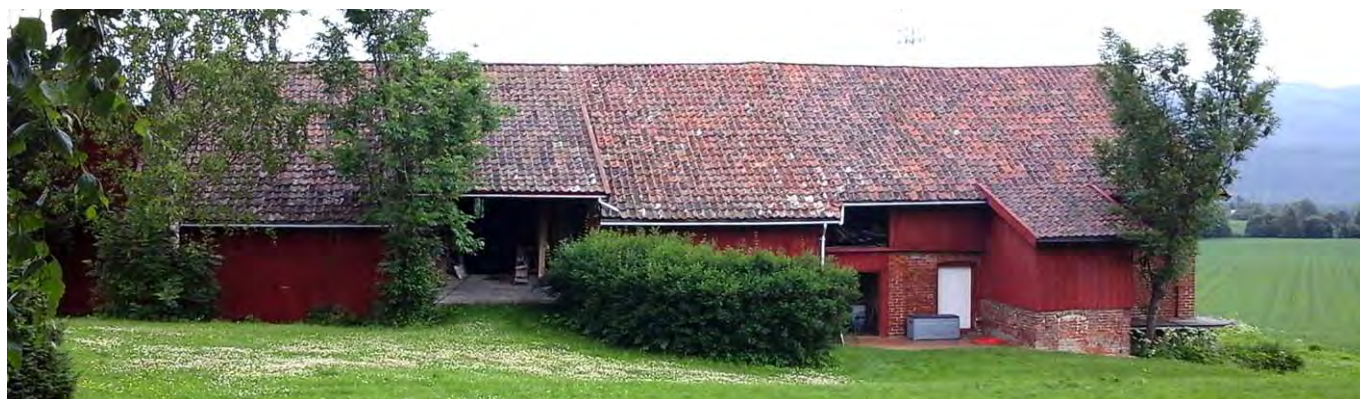
Tidligere kunne en gård ha en rekke frittstående og laftete driftsbygninger som dekket hver sin funksjon. Fjøs og stall ble gjerne reist på hver side av låvebygninger (øverst til venstre). Fra 1870-årene kom den rødmalte enhetslåven som samlet de fleste funksjoner under ett tak (til høyre). Fjøset ble fortsatt laftet, eller det ble murt opp av teglstein, mens låven ble reist i bordkledd bindingsverk. Det var heller ikke uvanlig å bygge inn eldre bygninger i en ny låve (over).

Fortsatt finnes noen få laftede låver på Øvre Eiker. Låven øverst til høyre er av Numedalstype og ligger i Lurdalen.

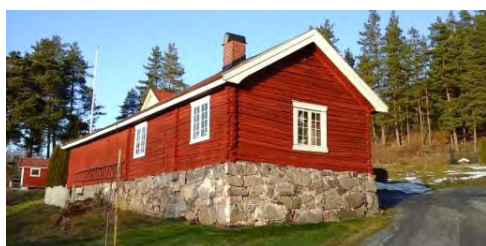
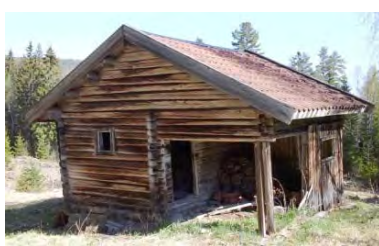
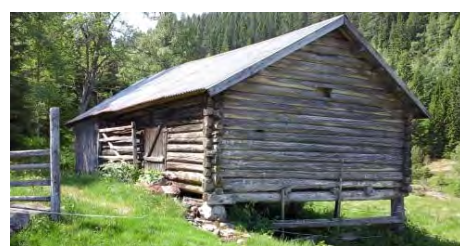
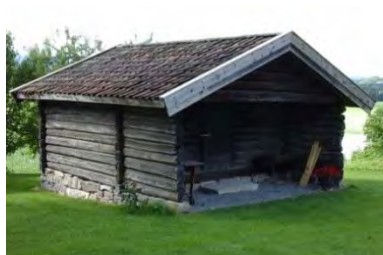
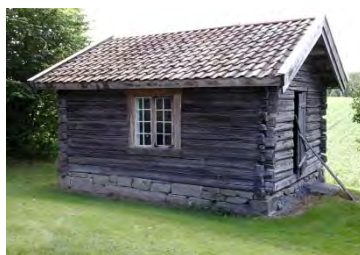
Fra venstre mot høyre: Bryggerhus med vedskjul, frittliggende vedskjul og sommerfjøs – også kalt vårfjøs. Nedre rekke: tørkehus (kjone), smie, brønnhus og maskinhus (de to siste er enestående på Eiker!).

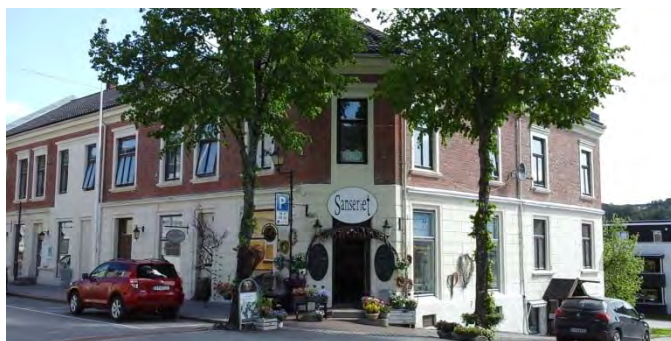
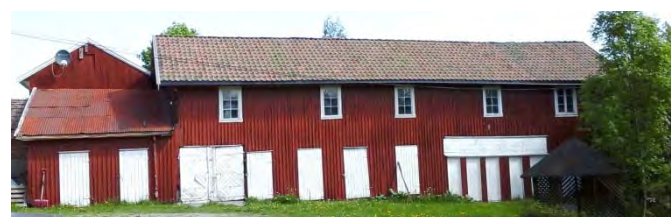
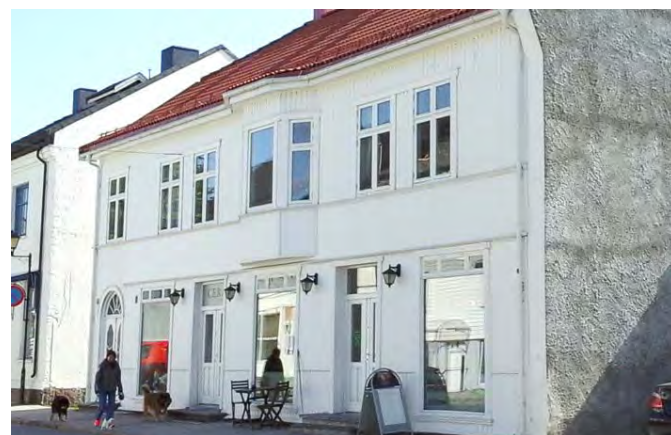
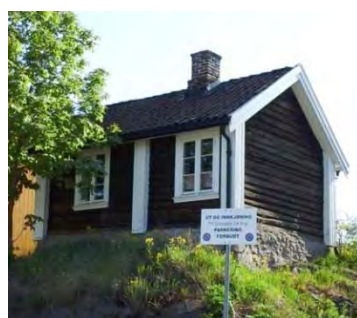
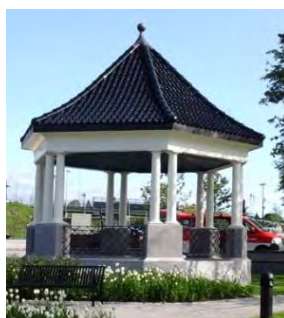
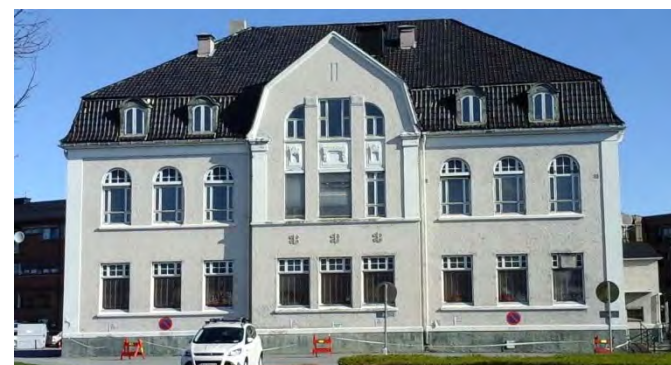
Halvorsethgården i Storgata 27-33 i Vestfossen (over og til høyre) er en slik gård – typisk for forretningsgårder sent på 1800-tallet og tidlig 1900-tallet. Murgården med delvis pusset teglsteinsfasade er rimelig autentisk og har høy verneverdi. Her er også et stort uthus (til høyre, høy verneverdi) som gjør anlegget komplett.

Lenger ned i Storgata ligger nr. 43 med fin detaljering fra 1920-årene (skrått ned til høyre, høy verneverdi).

Hokksund har også sine byhus, men de fleste er endret over tid. Her er Stasjonsgata 70 fra 1915 i avsløpt jugendstil et landemerke for reisende med toget (nederst til høyre, høy verneverdig, nå under rehabilitering). Huset er opprinnelig oppført som bankbygg og derfor mer påkostet enn byhus flest.

Et par småhus gjør krav på oppmerksomhet. På Parkløkka ved stasjonen i Vestfossen ligger en liten musikkpaviljong i helstøpt betong fra 1926 (under, høy verneverdi). Går vi skrått over Jernbanegata til nr. 8 finner vi ei lita stue som angivelig skal være den eneste som overlevde bybrannen. Huset er tilflyttet og har i nyere tid vært kunstnerbolig for Norges første og største (?) stuntpoet – Tristan Vindtorn (under, høy verneverdi).

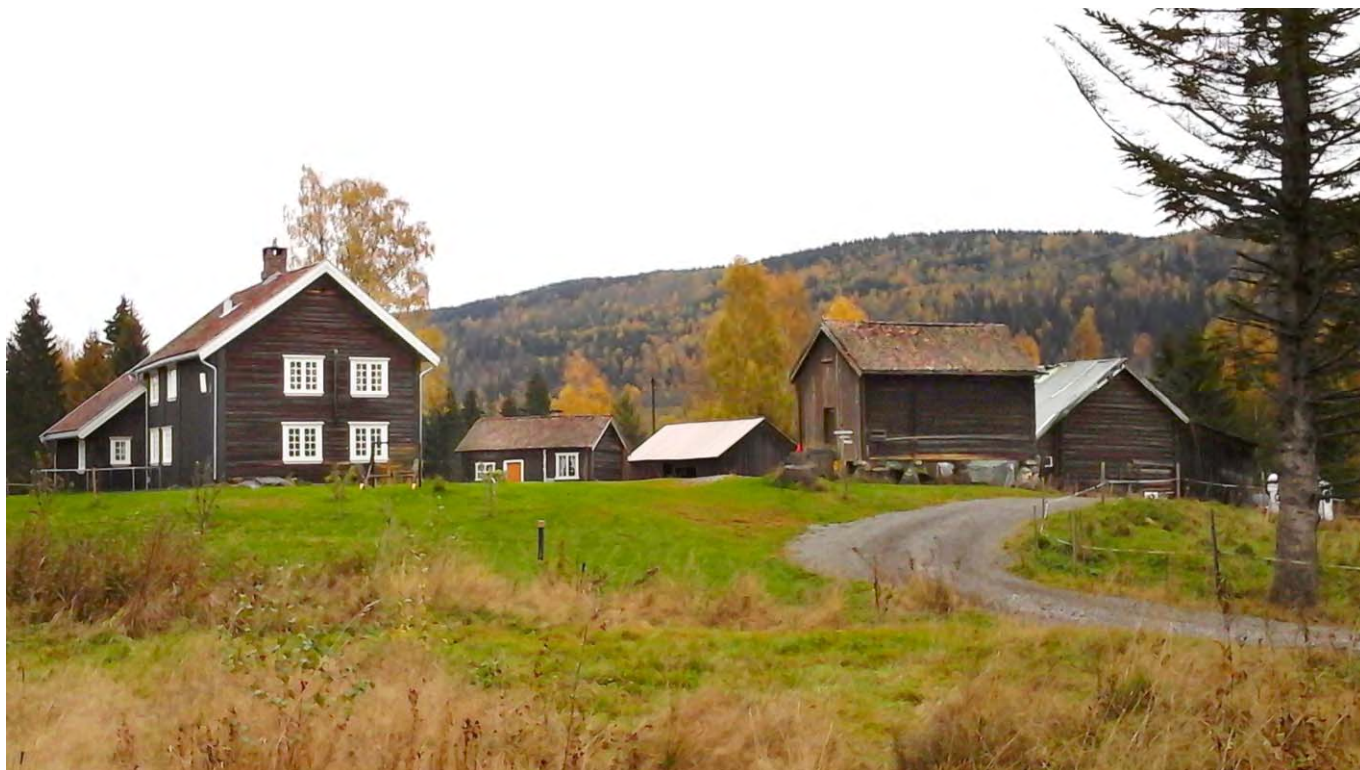
**Pinsle kulturmiljø.** I forgrunnen ser vi den gamle ferdselsveien mellom Eiker og Sandsvør og videre til Telemark. Veien var en viktig kommunikasjonsåre mellom østre og vestre landsdeler lenge før Sølverket bygde kongeveien mellom Kongsberg og Bragernes i 1627-28. Veien går gjennom gårdstunene i den sørøstvendte lia under Spissholtåsen og er i hovedtrekk bevart mellom Krekling og Grosvoll i Sandsvør. Den ble avløst i 1910 av ny vei i dalbunnen, men den var i bruk til til nærmere midten av forrige århundre.

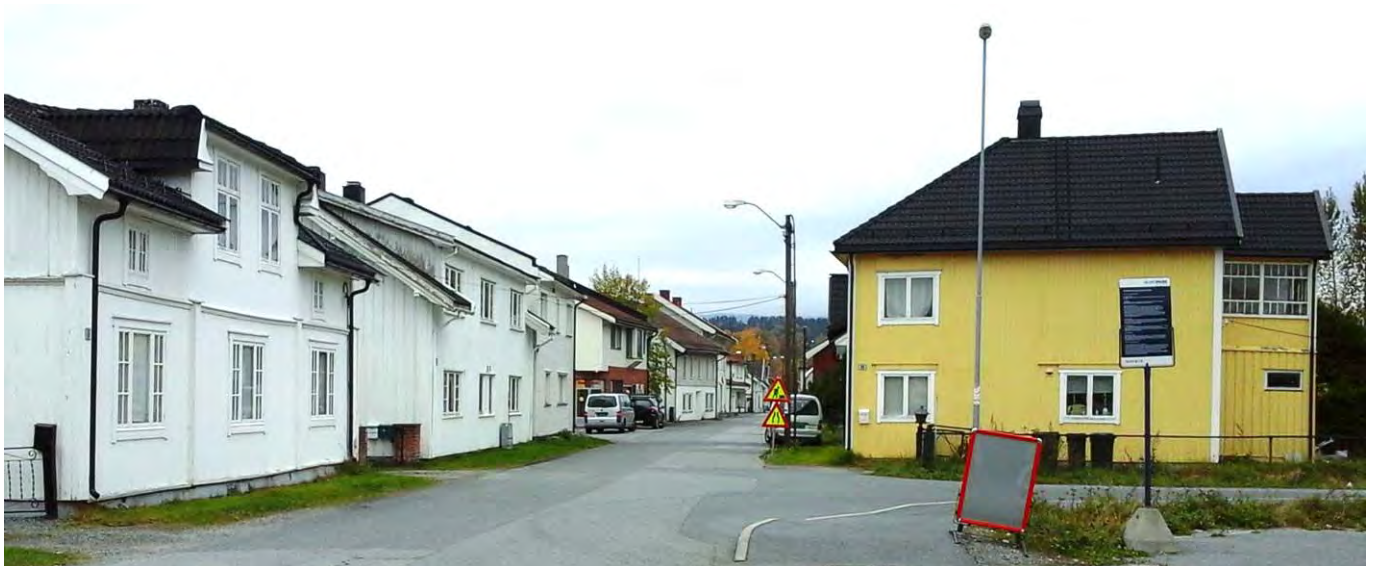
Nedre del av Storgata med nr. 9 på venstre hånd og det gule nr. 18 på høyre. Storgata var i mange år en del av Sølveien, hovedveien mellom Kongsberg og Bragernes. Før brua ble bygd i 1854, gikk trafikken over sundstedet i øvre ende av Storgata.

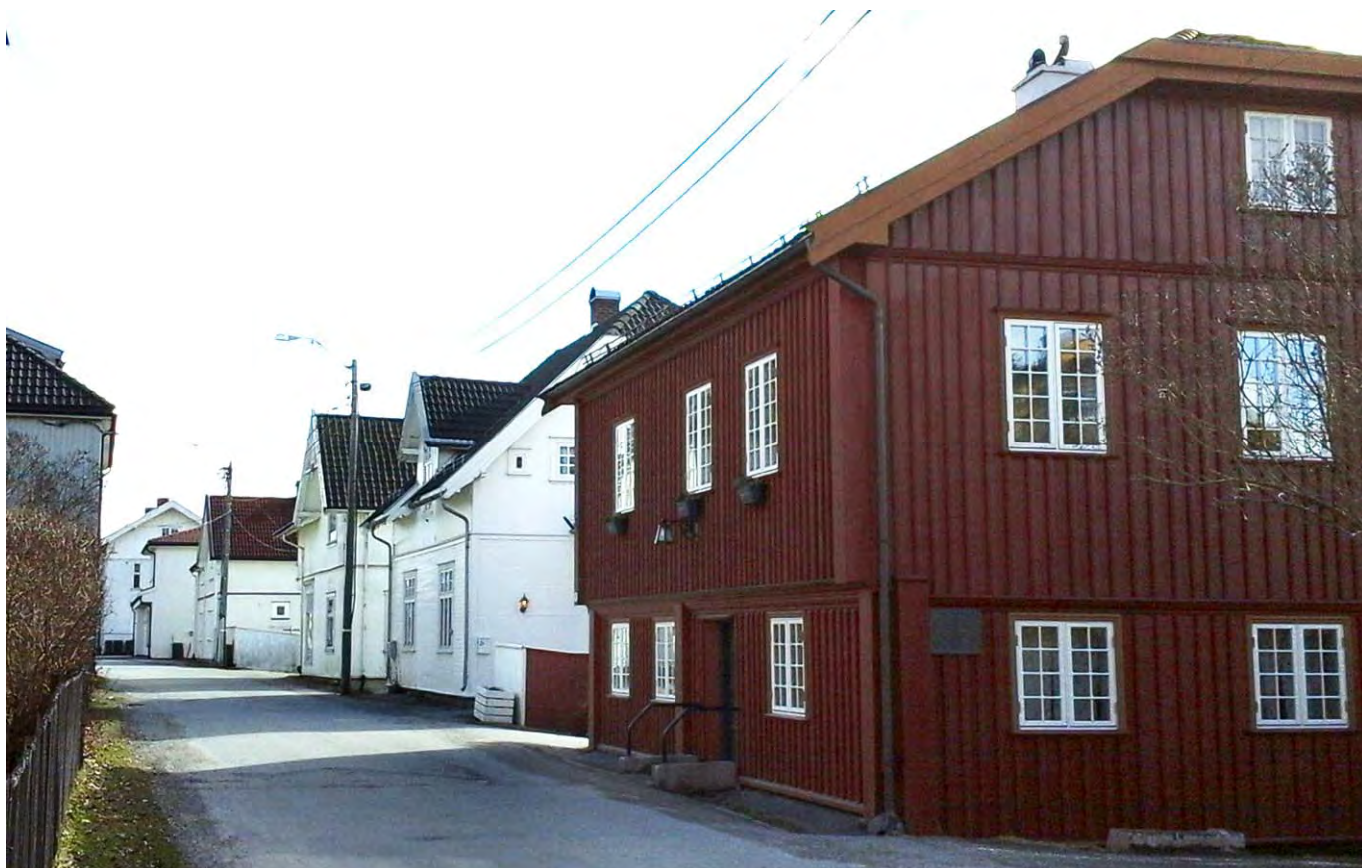
*Gatebilde nedover Storgate fra rødmalte nr. 61 Madsengården der utkragningen over første etasje bekrefter at eldste deler av bygget er fra første halvdel av 1700-tallet. Her var det vertshus, senere landhandleri og garveri. Gården har navn etter Amund Madsen som kjøpte den i 1903.*
