# KULTURMINNER I ØVRE EIKER

Registrering og vurdering av  
nyere tids kulturminner og kulturmiljøer

## Fagrapport nr. 2

Utarbeidet desember 2016 på oppdrag av Øvre Eiker kommune.

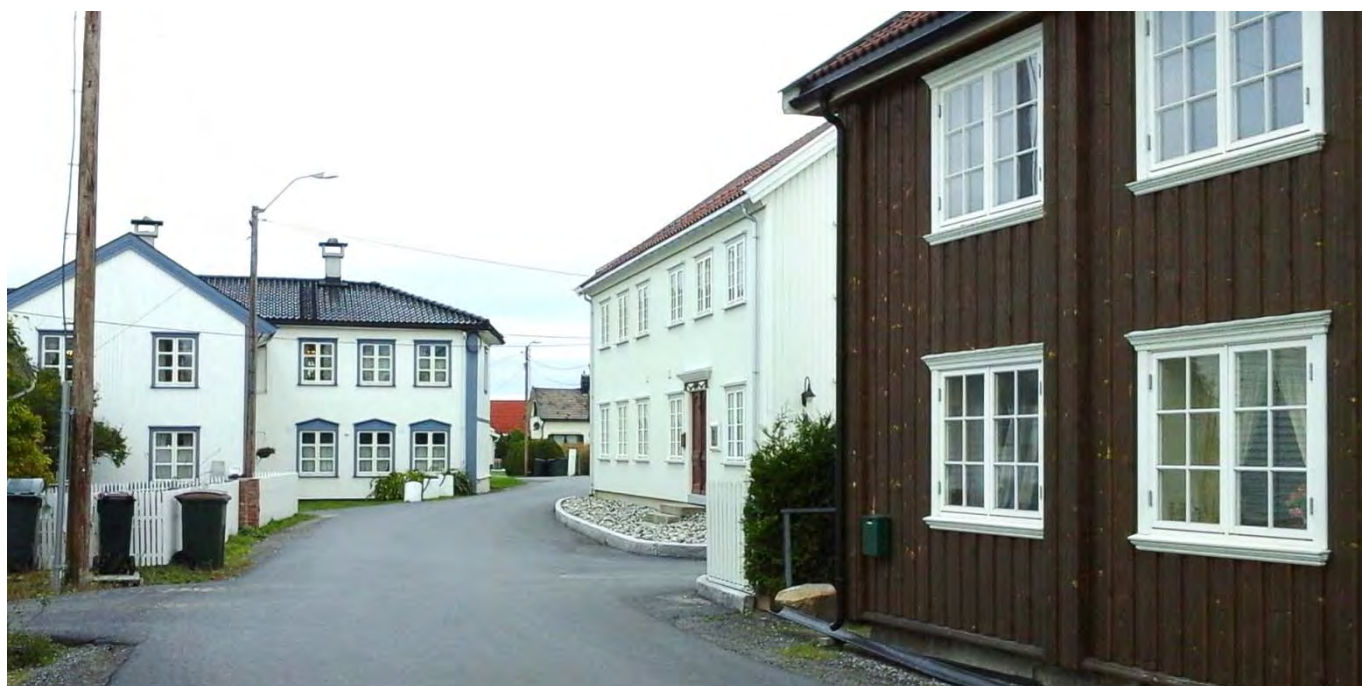
*Øverst i Storgata med brunmalte nr. 70 på høyre side og nr. 75 Falchegården på venstre. Gården har navn etter garverimester Thomas Falch, som var eier fra 1831. Senere ble det drevet landhandel og poståpneri her. Falchegården har svært høy verneverdi. Gården i midten er Storgata 72, som er gjenreist i tilnærmet kopi etter totalskadd i brann.*

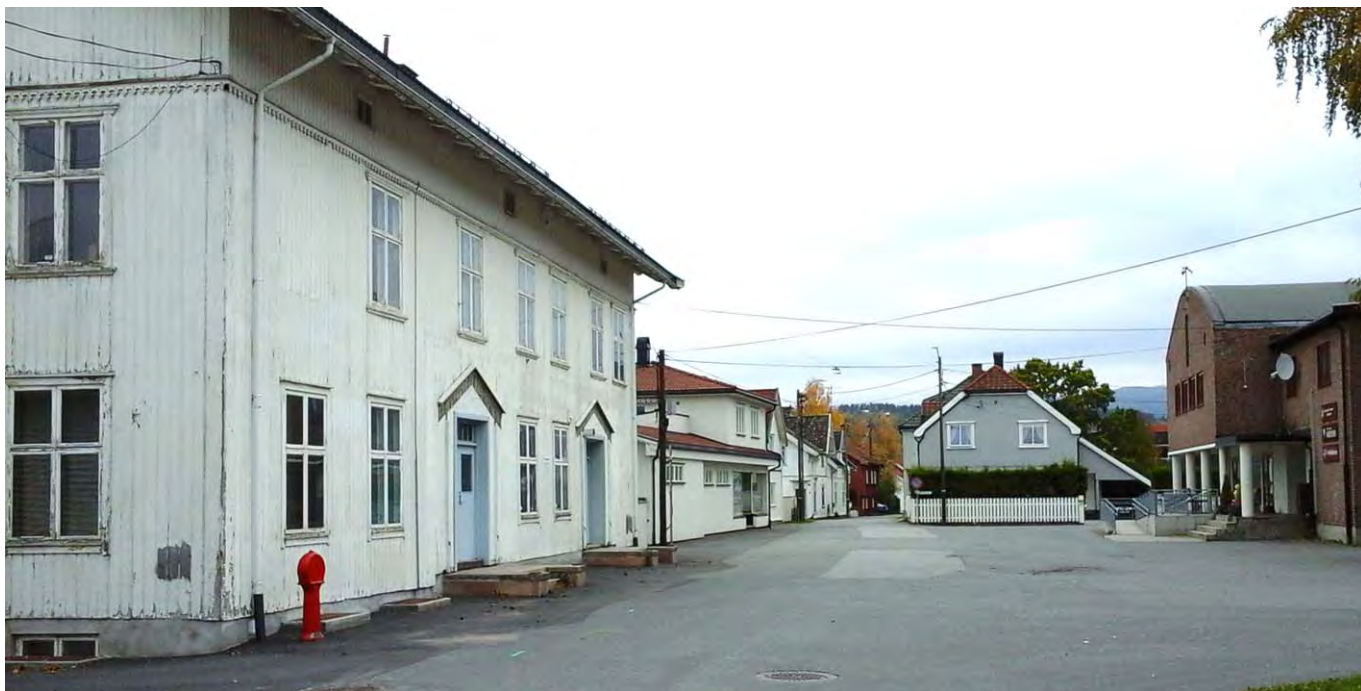
*Etter innføring av lokalt selvstyre på nyåret 1837 fikk kommunen et folkevalgt formannskap. De første møtene ble holdt i Falchegården (Storgata 75), som derved ble det første «kommunehus» på Eiker. Sommeren 1838 besluttet formannskapet å bygge tingstue hvor herredsstyret kunne holde sine møter. Tingstua (Storgata 43), som ligger til venstre i bildet, sto ferdig i 1840. Den er et symbolbygg og har svært høy verneverdi. Her fikk også bygdas første bank lokale. Til høyre ligger Arbeider'n.*

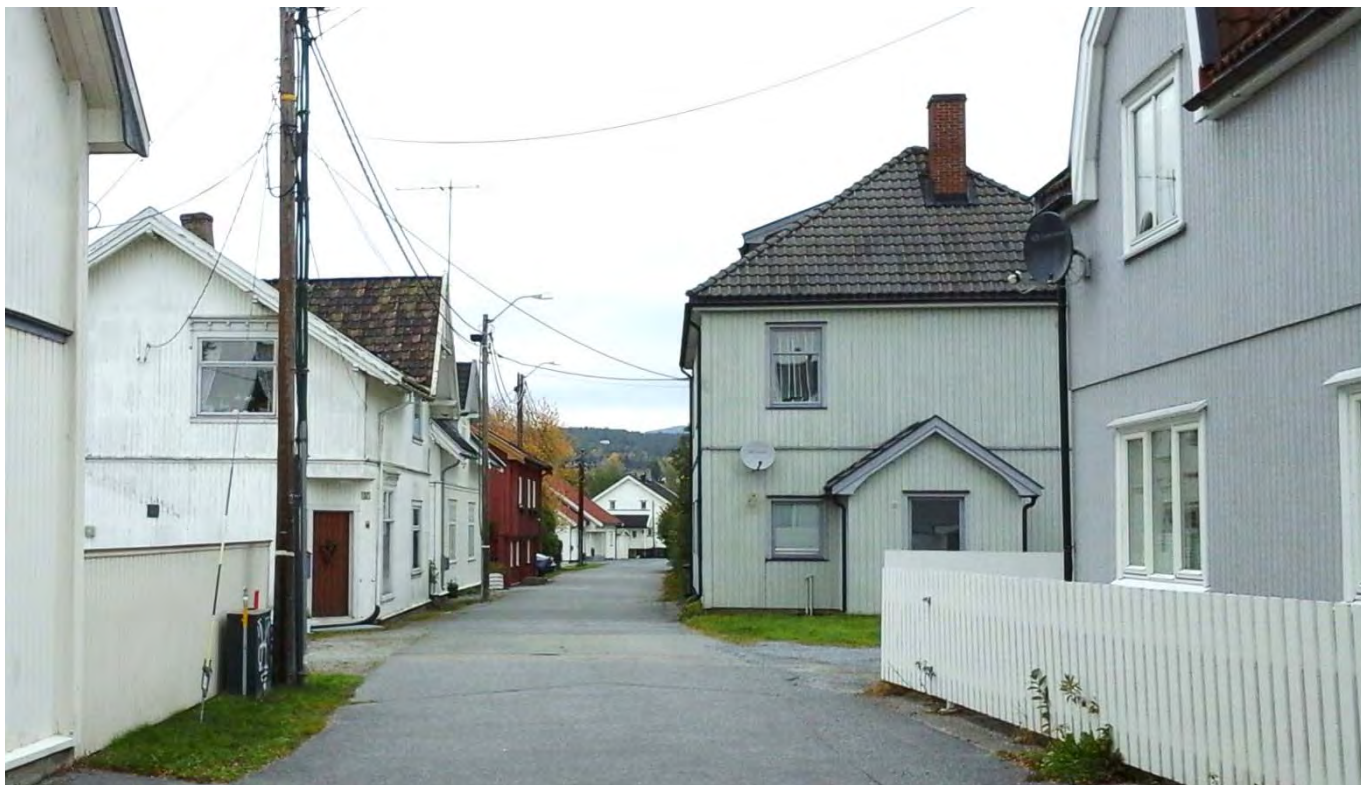
*Trangt parti av Storgata mellom nr. 53 på venstre hånd og Arbeidergata 1 på høyre. Tidligere var det forretninger i flere av gårdene. Det framgår tydelig av nr. 53, som fortsatt har brutt hjørne med inngang til det som tidligere var forretningslokale.*

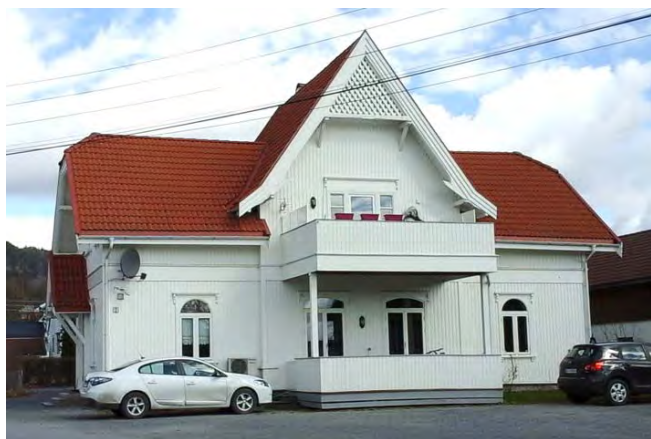
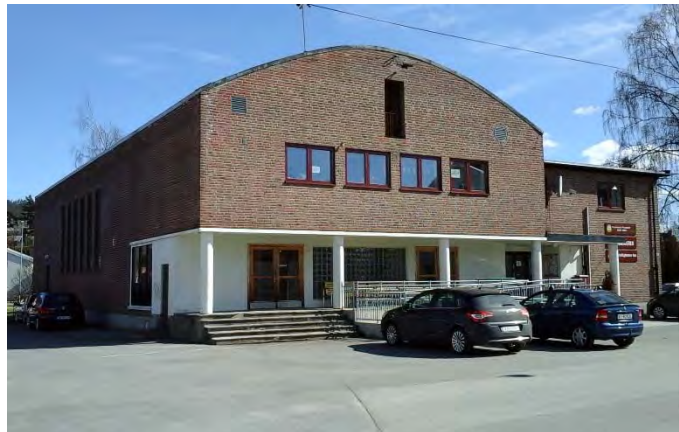
To forsamlingshus ligger til Storgata. Til venstre Sundgata 2A som ble innviet som Haugsund menighetshus i 1899. Huset ble tegnet av ingeniør Hans Horn. Arbeider'n er oppført som samfunnshus og kino i 1939. Bygningen har høy arkitektoniske kvalitet og er et viktig kulturhistorisk bygg, noe som tilsier svært høy verneverdi. Arkitekter var Rinnan og Tveten.

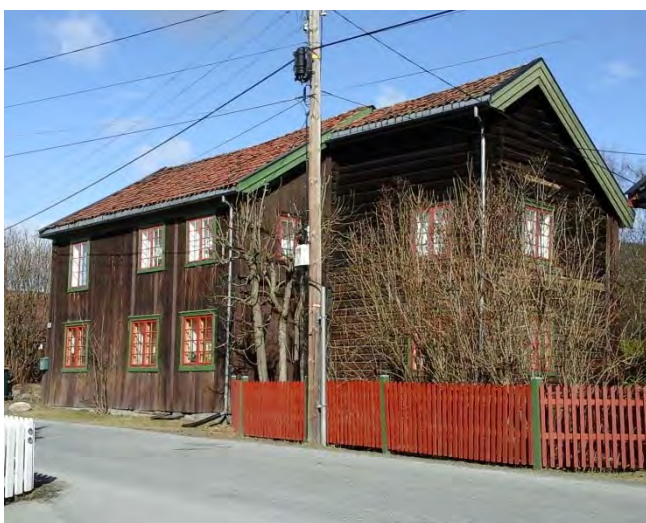
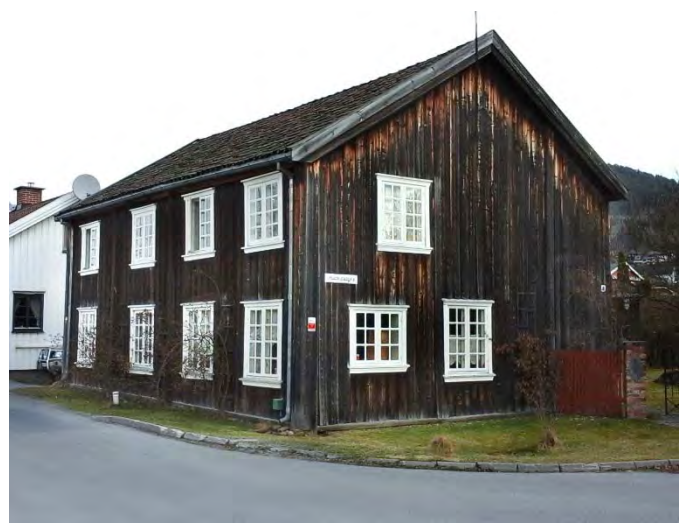
To eiendommer i Dynge skiller seg ut som meget autentiske og godt bevart. De er begge fredet. Jordmorgården eller Kolbrækgården i Dynge 34 (til venstre) må være oppført sent på 1700-tallet og har et noe yngre tilbygg tilbaketrukket fra gata. Hobbestadgata 8 (til høyre) er oppført sent på 1600-tallet eller tidlig på 1700-tallet og er typisk for byhus på denne tiden.

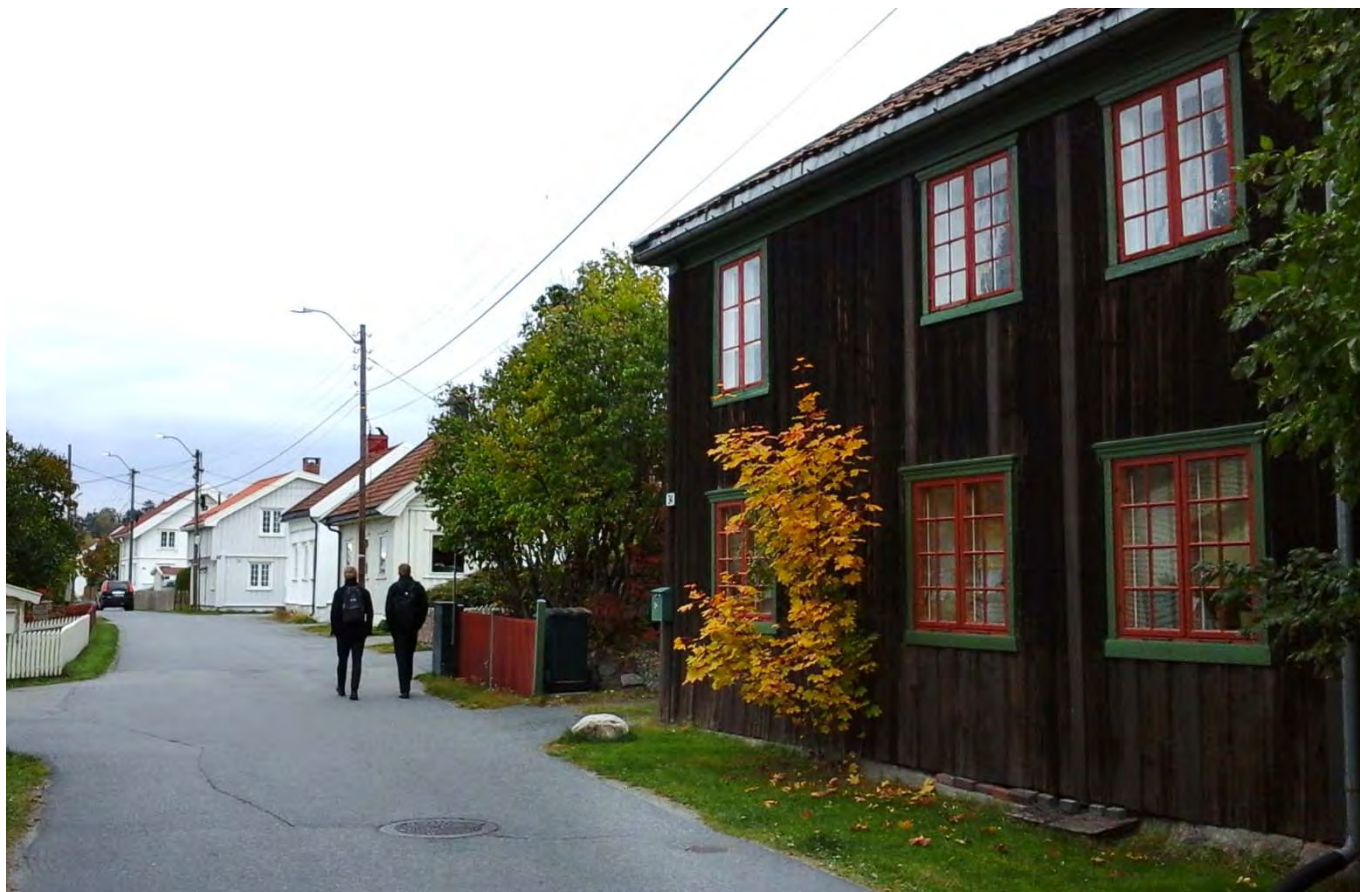
*Kulturmiljøet i Dyngelund består gjennomgående av mindre hus enn de vi finner i Gamle-Hokksund. Mange som bodde i Dyngelund var knyttet til Vendelborg-sagene i Hellefoss. Eiere av større bygninger har nok også hatt inntekter av bondehandelen langs denne innfartsåren. Til høyre Dyngelund 34, og lenger bak Dyngelund 38, 40A og 42B.*

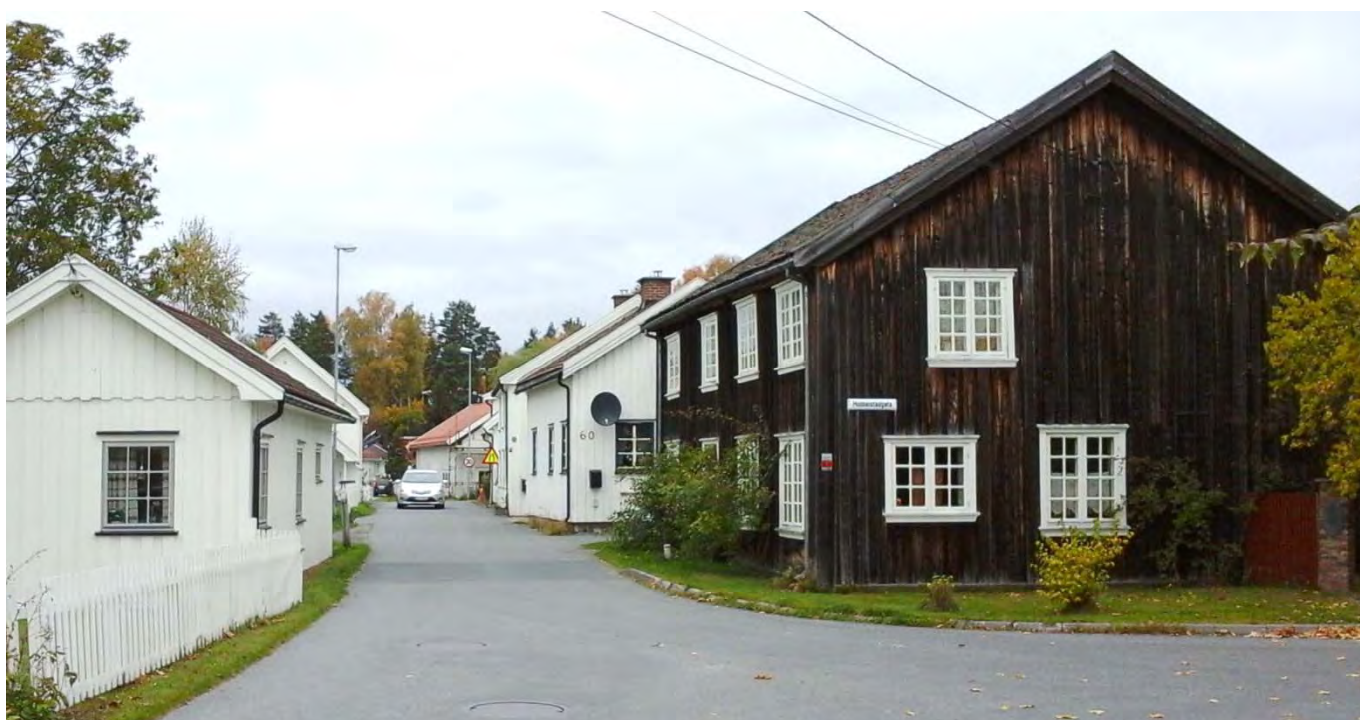
*Dyngelund på oppsiden av Hobbelstadgata. På høyre side ligger fredete Hobbelstadgata 8 og rett bak følger Dyngelund 60. På venstre hånd ligger Dyngelund 59.*

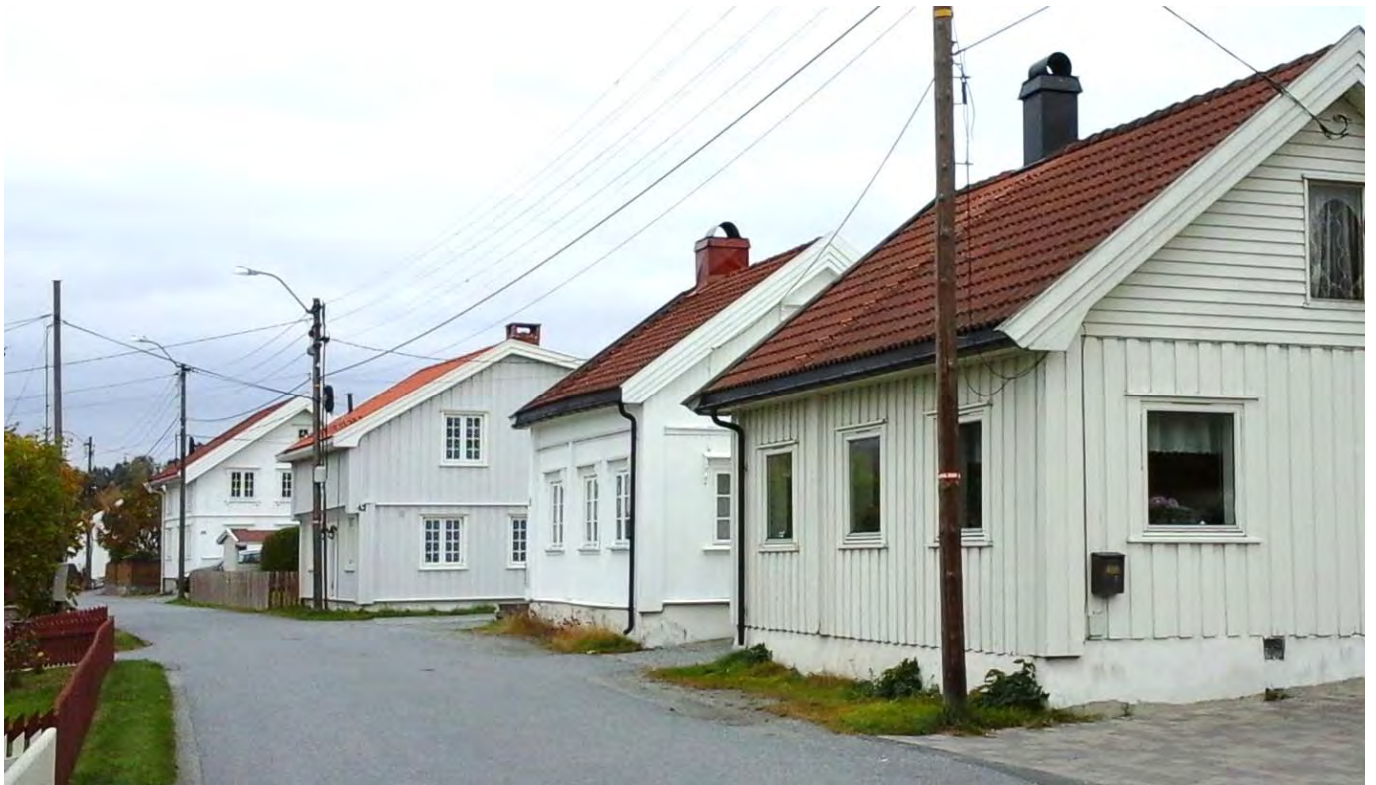
*De fleste gårdene i Dyngelund er opprinnelig oppført i en etasje, men senere påbygd, tilbygd og ikke minst modernisert. Gråmalte Dyngelund 42B kan være 1. halvdel 1700-tallet og har fått ny stillkopierte fasade med utkrøgning.*

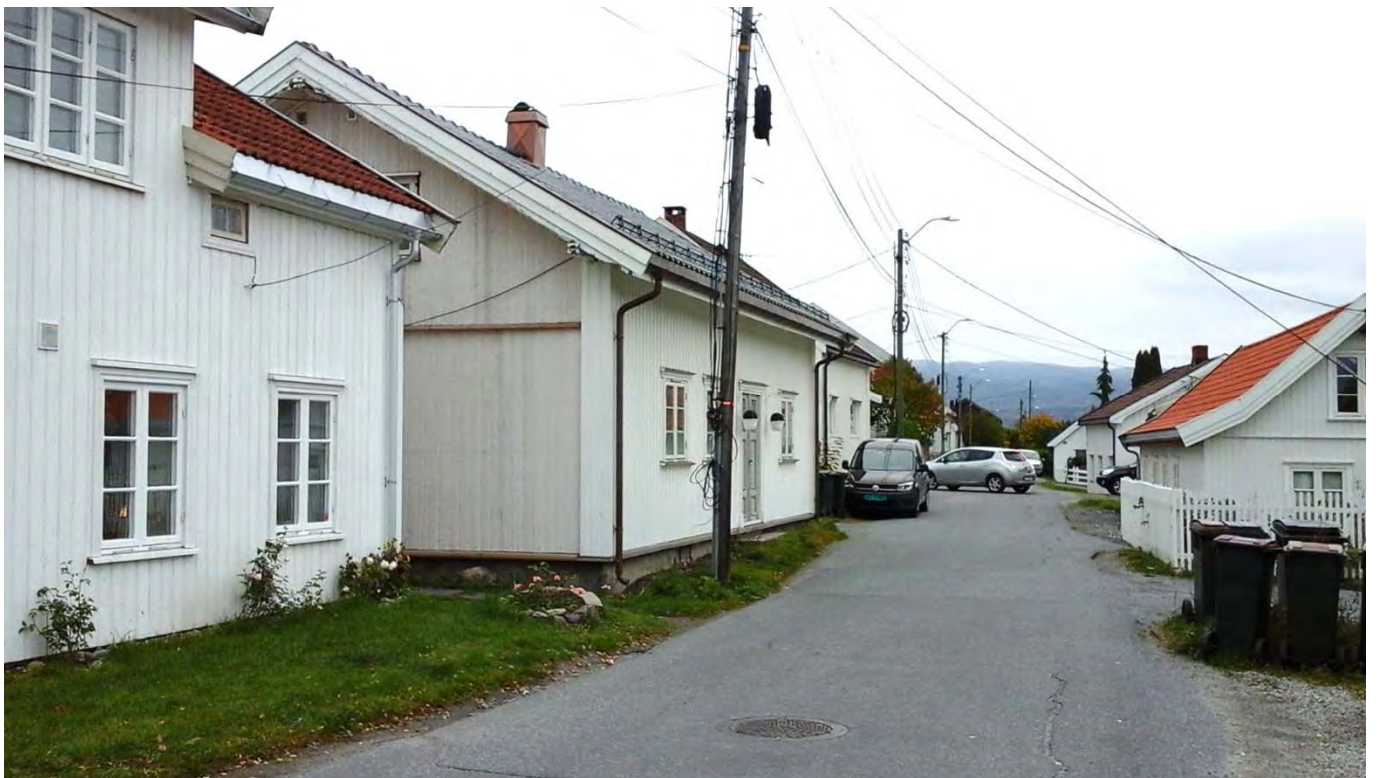
*Dyngelund sett fra krysset ved Hobbelstadgata og nedover mot Gamle-Hokksund. Til venstre ligger Dyngelund 54 og 52, som ligger lengre ut i gata. På motsatt side Dyngelund 51 med kinavipp som daterer taket til første halvdel av 1800-tallet.*

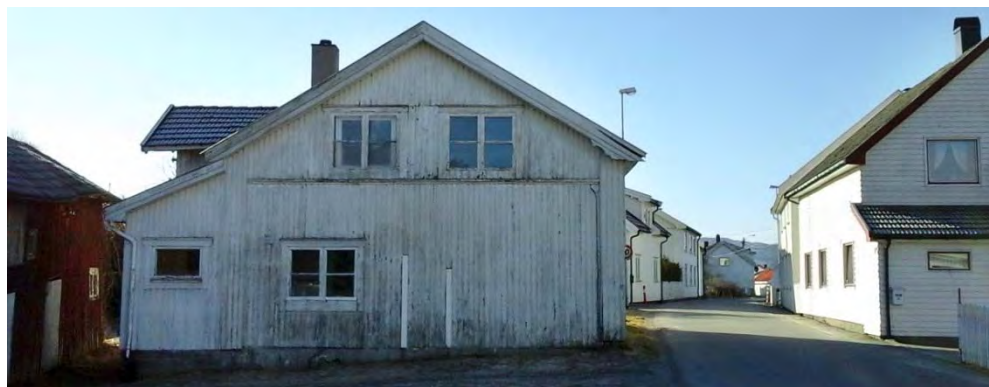
Øvre del av kulturmiljøet i Dyngje. Til venstre ligger Dyngje 66 som sannsynligvis er oppført i første halvdel av 1700-tallet, men huset kan være noe eldre. Nyere kledning skjuler en utkraget fasade. Dyngje 65 ligger til høyre.

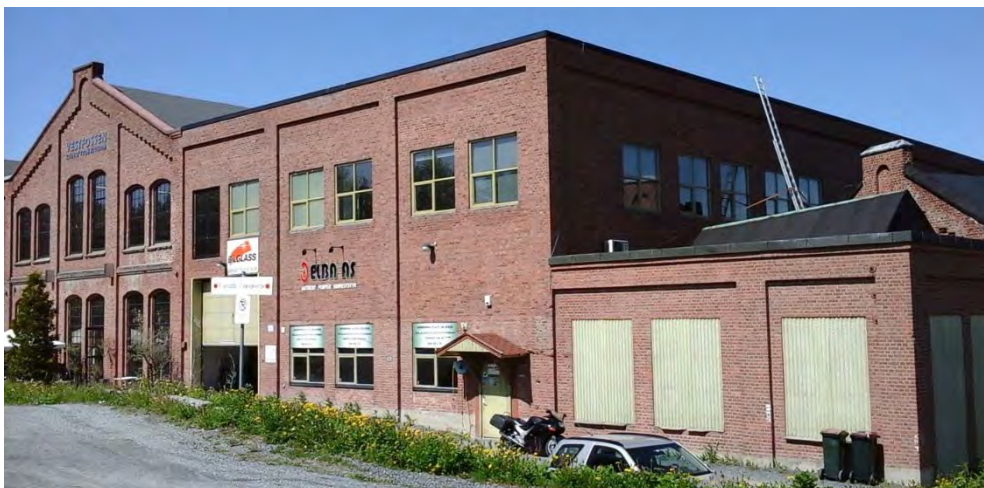
Vestfos Cellulosefabrikk på nordsiden av fossen videreførte fra 1886 treforedlingstradisjonen i Vestfossen ved å starte celluloseproduksjon. Fra 1910 ble anlegget utvidet med anlegg for papirproduksjon basert på egenprodusert elektrisk kraft. Papirfabrikken er senere utvidet i flere byggetrinn.

Bildet viser østre del av fasaden mot Fabrikkgata.

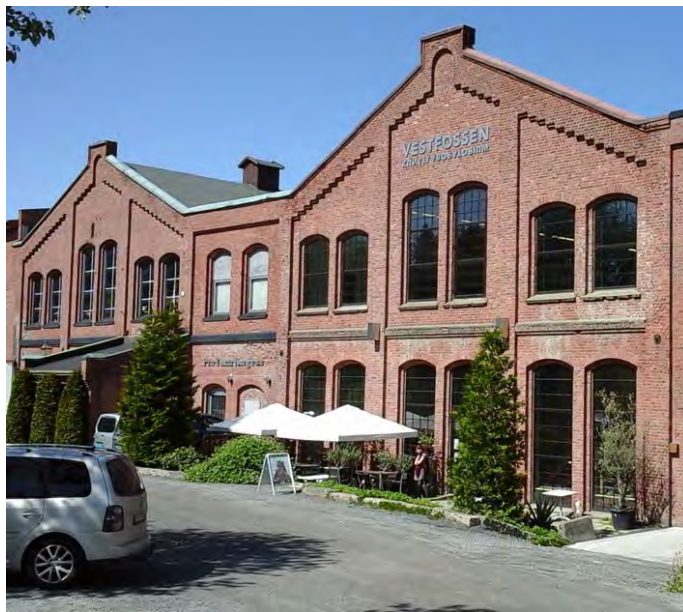
*Vestre og midtre del av papirfabrikkens fasade mot Fabrikkgata.*

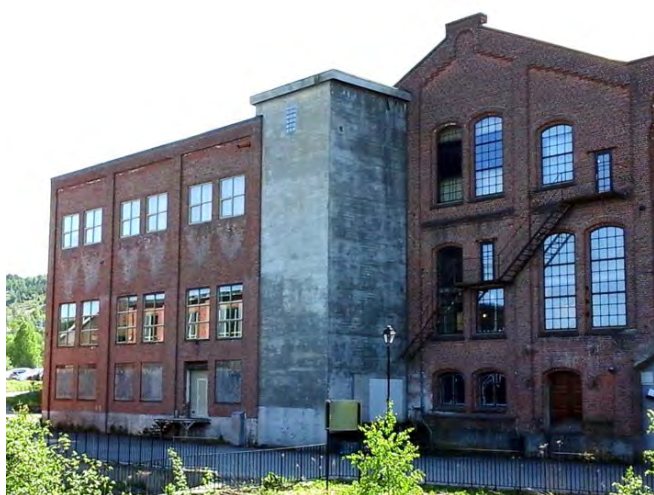
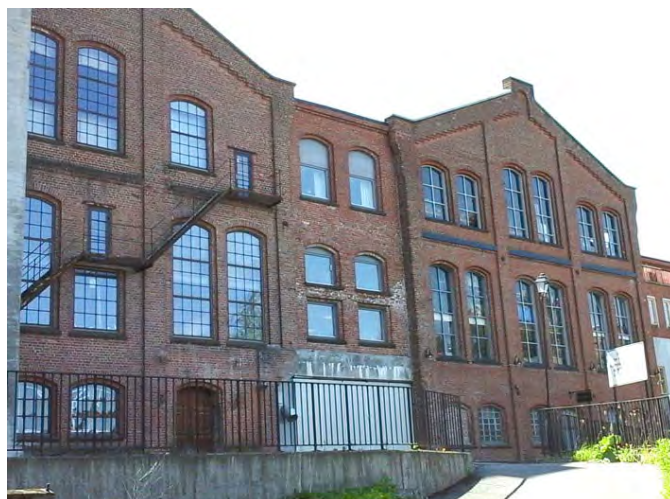
*Over: Fabrikkanleggets fasade mot nord og elva. Under: Funksjonalistisk utvidelse i elegante former.*

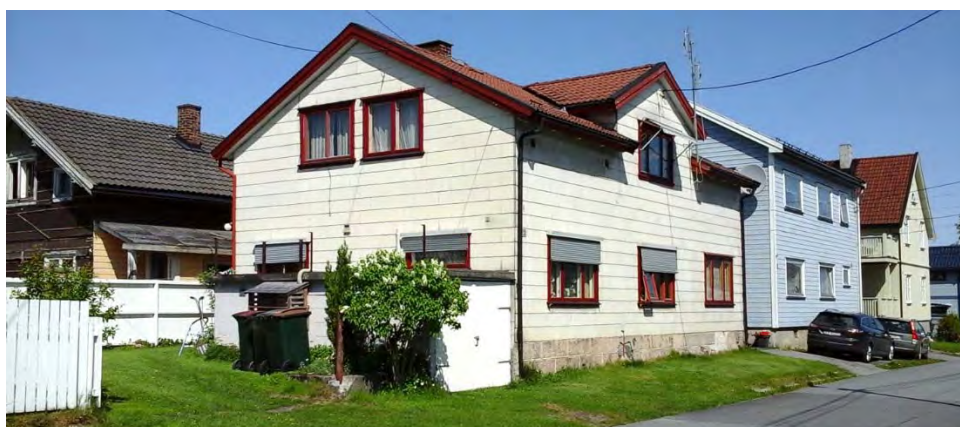
Fosshaugen lå lenge som et uregulert boligområde med småhus for arbeidsfolk ved sagene og cellulosefabrikken ved fossen. Området ble ikke rammet av storbrannen som i 1880 la det meste av Vestfossen i ruiner.

Bildet over viser Fosshaugen med Tunmarcks gate i forgrunnen og Cappelens gate opp til høyre. Til venstre Cappelens gate 3, 5 og 7. Helt til venstre Smalgangen 5. Gatenavnet er betegnende for den trange blindgata som stikker inn i kvartalet fra Omsteds gate. Husene i området er oppført i årene omkring og etter 1900.

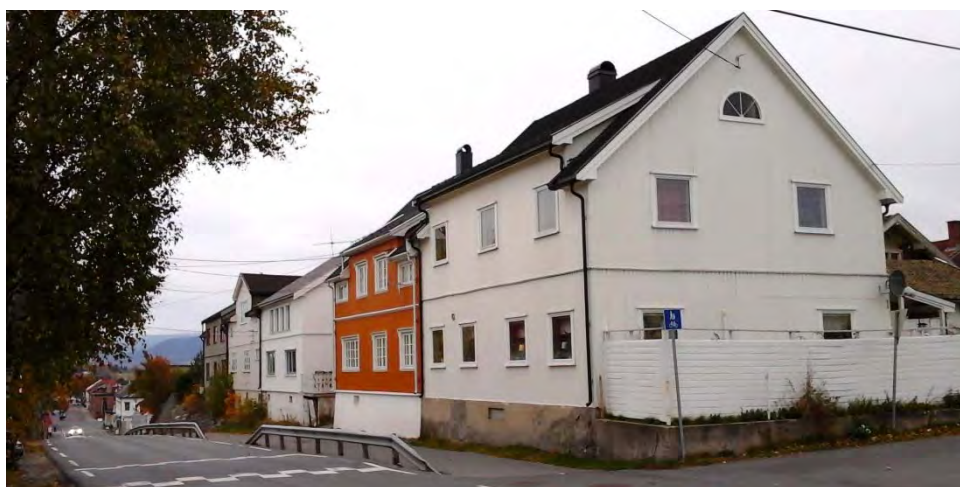
Boligene langs Storgata (til venstre) er oppført tidlig på 1900-tallet.

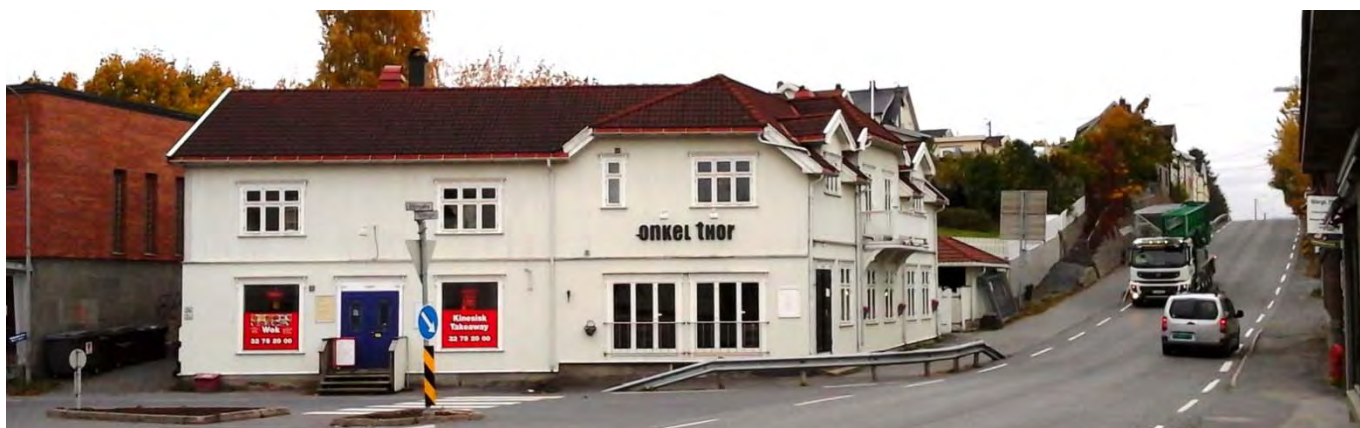
Bildet under viser Storgata opp til høyre og Fabrikkgata ut til venstre.

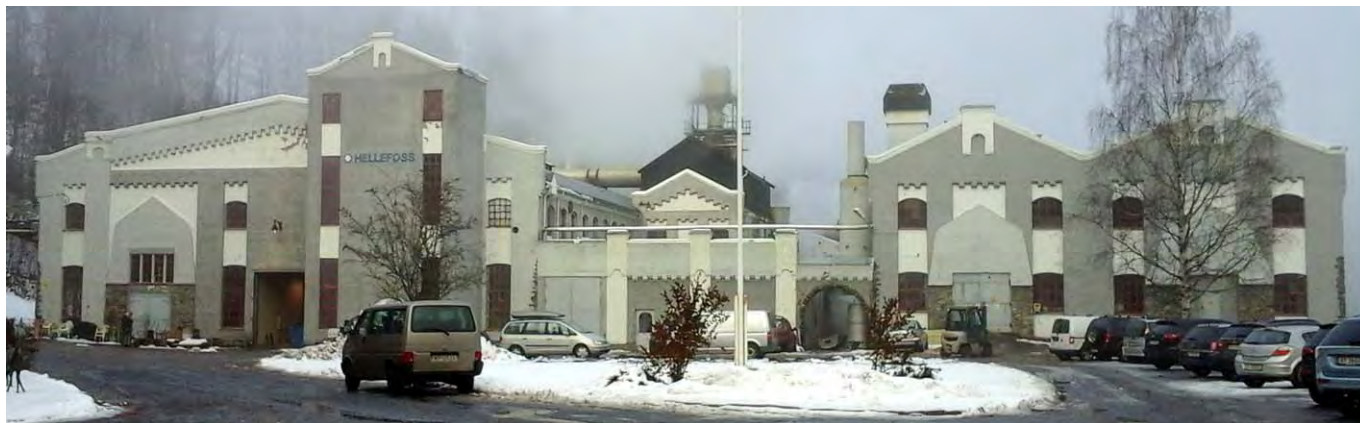
*Hellefoss har lange tradisjoner som sagbrukssted. I 1889 var det Hellefos Træsliberi som videreførte denne tradisjonen. Ni år senere ble driften slått sammen med Holmen Papirfabrik i Drammen til selskapet Holmen-Hellefoss. I 1917 ble fabrikk i Drammen flyttet til Hellefoss, og i 1919 kunne selskapet ta i bruk en ny og moderne fabrikk som fortsatt utgjør hoveddelen av dagens anlegg. Her inngår den gamle sliperibygningen.*

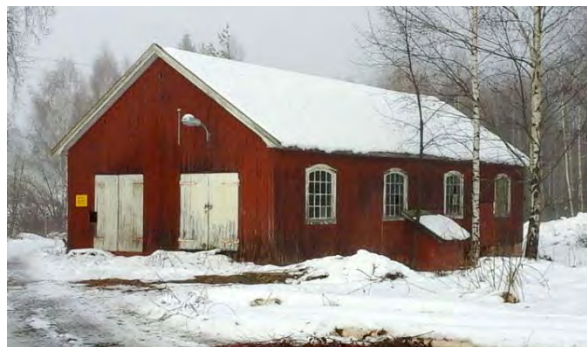
*Bygningene fra 1919 har høy arkitektonisk kvalitet og er formet i en særegen stil i overgangen mellom jugend og nyklassisisme. 26*

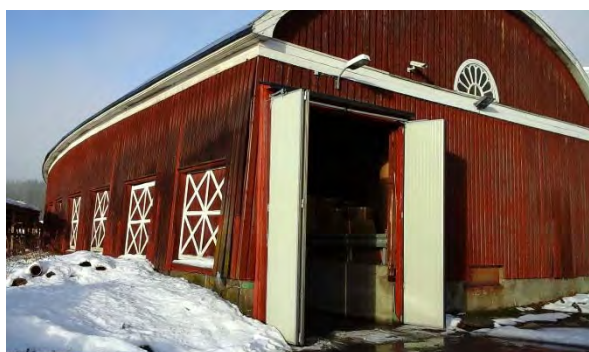
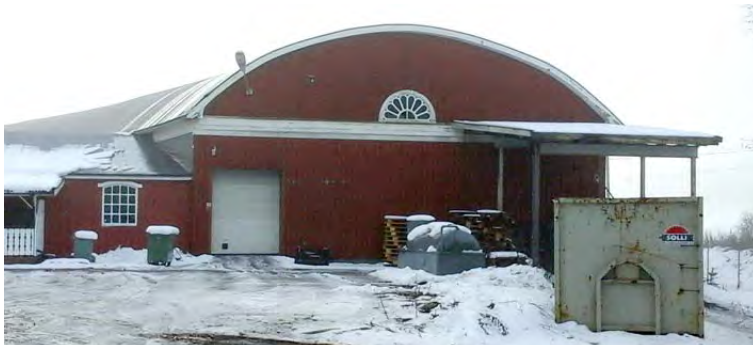
*Anlegget er fordelt over to nivåer, selve fabrikk nede ved elva (Hellefossveien) og bygninger som dekker råvare- og ferdigvarelager på en flat innenfor skrenten vest for produksjonsanlegget (Øvre Hellefossvei). De tre røde trebygningene fra tidlig på 1900-tallet ligger til Øvre Hellefossvei. Bildet over viser en sagbruksbygning. Bildene under viser hver endegavl av et lagerbygg som er formet i en bue og opprinnelig tilpasset et jernbanespor anlagt i en kurve.*

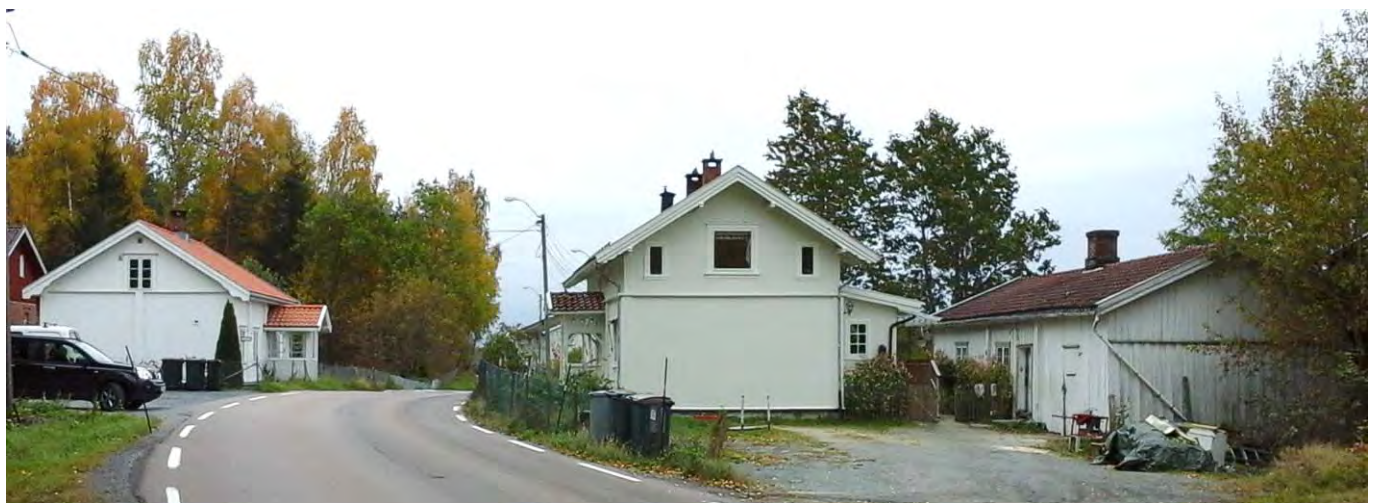
På Skotsmoen ligger gårdsbrukene tett inntil Skotselvveien. Til venstre ligger Skotselvveien 356 med bolighus, låve og bryggerhus. Tvers over veien – og midt i bildet – ligger den nyeste hovedbygningen på Skotselvveien 359. Det eldste bolighuset ligger lengst til høyre og har skiftet funksjon til bryggerhus med skjul. Utenfor bildekanten har eiendommen en større låve med fjøs murt av naturstein.

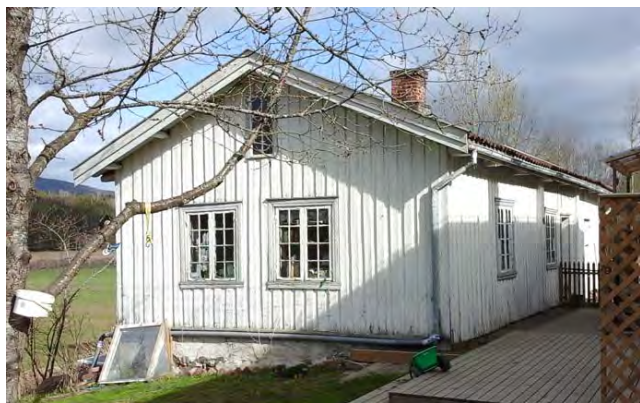
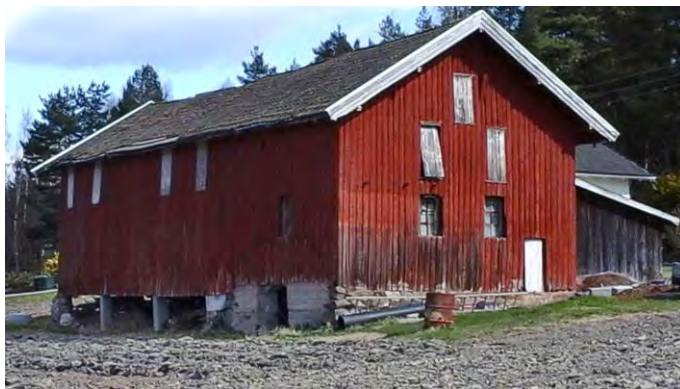
Gamlebygningen i Skotselvveien 359 (over til venstre) må være oppført sent på 1700-tallet eller i løpet av de første årene på 1800-tallet. En enhetslåve i Skotselvveien 335 (over til høyre).

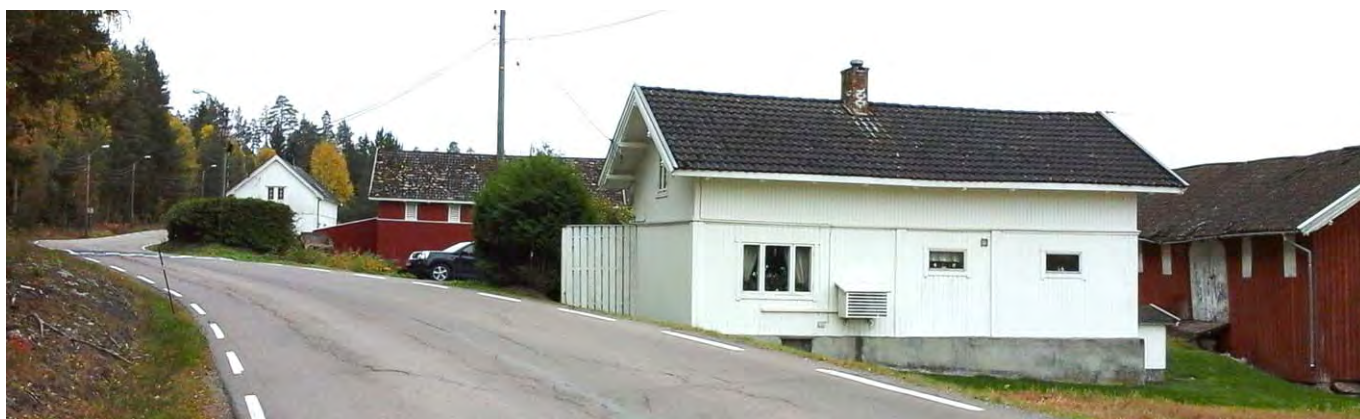
Hvite bolighus og røde enhetslåver i rad og rekke setter sitt preg på Skotsmoen. På bildet under ser vi Skotselvveien 335 nærmest og Skotselvveien 329 lenger bak.

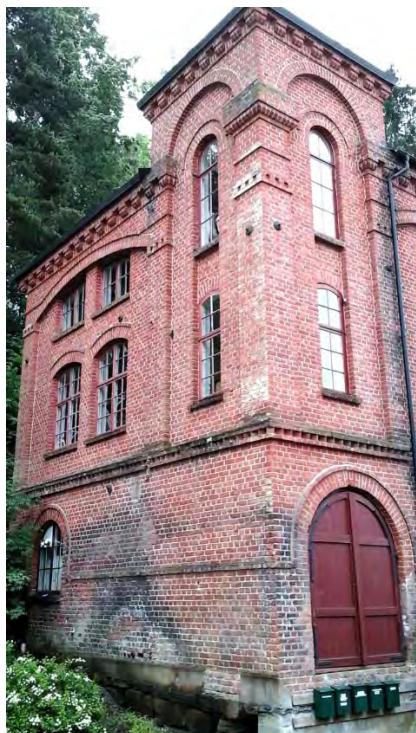
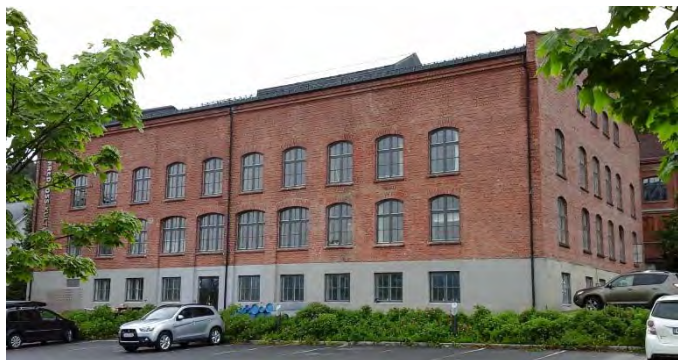
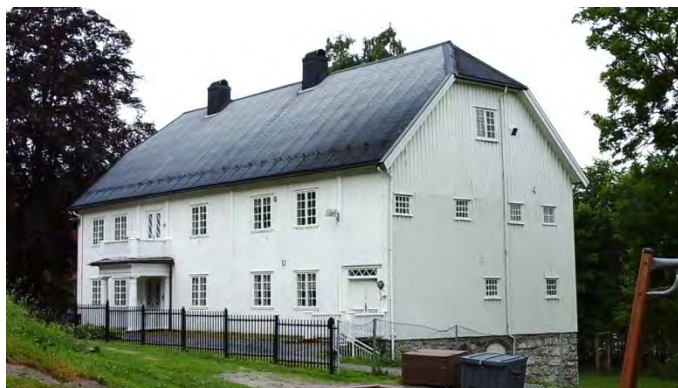
*Fredfoss Uldvarefabriks industrianlegget består av flere store fabrikkbygninger oppført i teglstein i løpet av de to første tiårene av 1900-tallet, men her er også nyere byggetrinn. Flere av bygningene har høy arkitektonisk kvalitet.*

*De to øverste bildene viser fabrikkfasader i en særegen jugendstil som savner sidestykke i distriktet. Hvem som er arkitekt for denne gjennomarbeidede utformingen er ikke kjent.*

*Yngre bygg (teglbygget til venstre) har gode proporsjoner og er godt tilpasset bygningsmiljøet.*

*Industrianlegget fra årene omkring og rett etter 1900 har avløst et eldre industrianlegg med røtter tilbake til de første årene av 1800-tallet. Haugebygningen (til venstre) er eneste bevarte bygning fra det opprinnelige anlegget. Dette er et stor, toetasjes klassisistisk hus med steilt og avvalmet tak. Bygningen er rimelig autentisk og var en sjeldent stor laftebygning da den ble reist.*

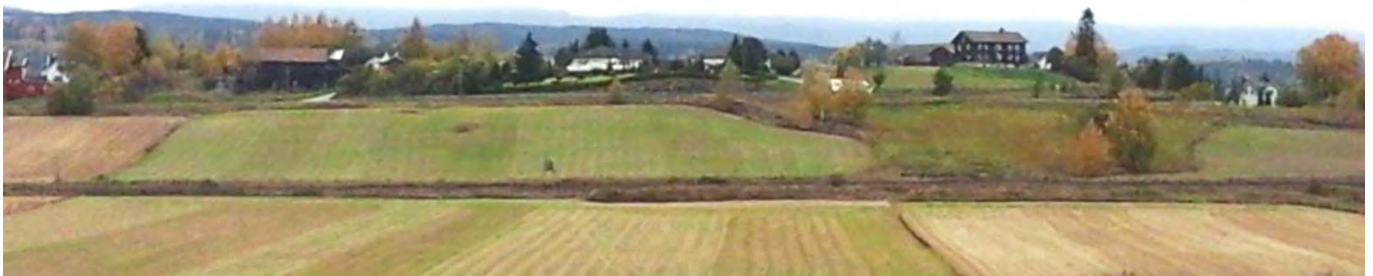
*I middelalderen var Berg kirkested, og gården var også tingstedet for Eiker. Den var dessuten adelssete i senmiddelalderen. Etter reformasjonen ble Berg en del av Semgodset, hvor hovedsetet lå umiddelbart på nordsiden av Bergshaugen. Gården var udelt fram til begynnelsen av 1800-tallet, men er senere delt i flere selvstendige bruk. Det aktuelle området omfatter bruk 4, 11 og 19. Sistnevnte kalles også Prærieberg.*

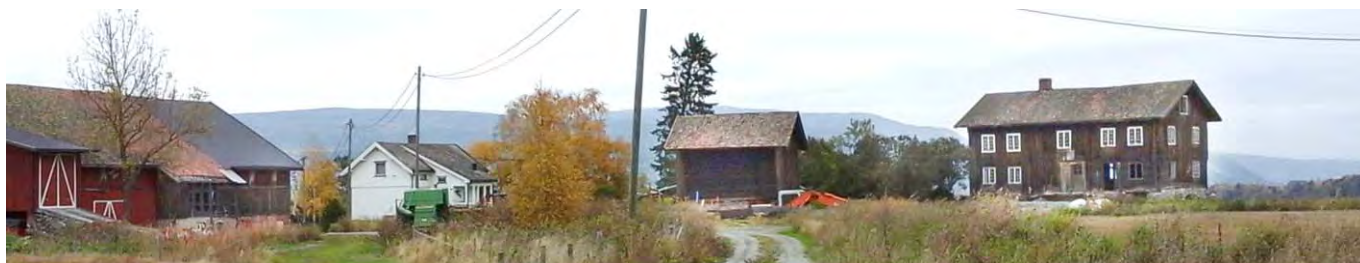
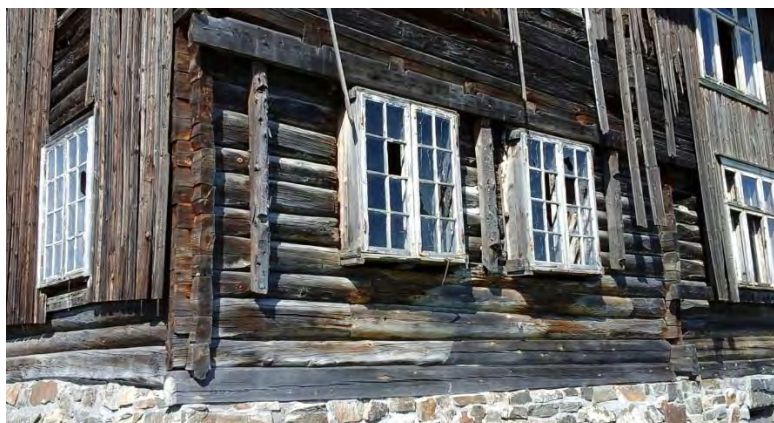
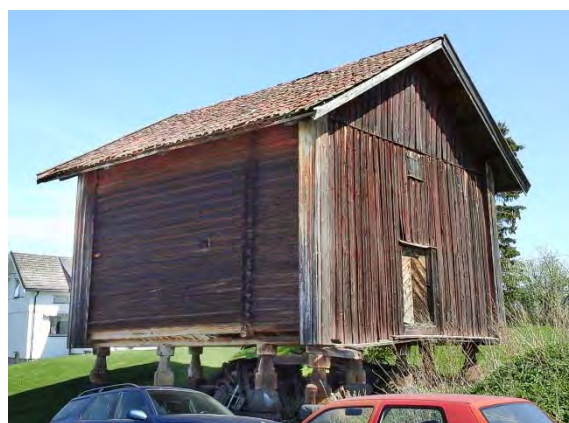
Hovedbygningen på den nordre Berg-gården i Semsveien 180 markerer Bergshaugen i terrenget. Det 300 år gamle huset regnes som et av de eldste og bygningshistorisk mest spennende i kommunen. På bildet til venstre ser vi at 2. etasje krager ut over underetasjen, noe som fram til begynnelsen av 1700-tallet ble brukt av byggherrer med posisjon i samfunnet. Bygningen er under rehabilitering. Gårdens stabbur har proporsjoner som et 1700-tallsbur, men kan først være oppført omkring 1800.

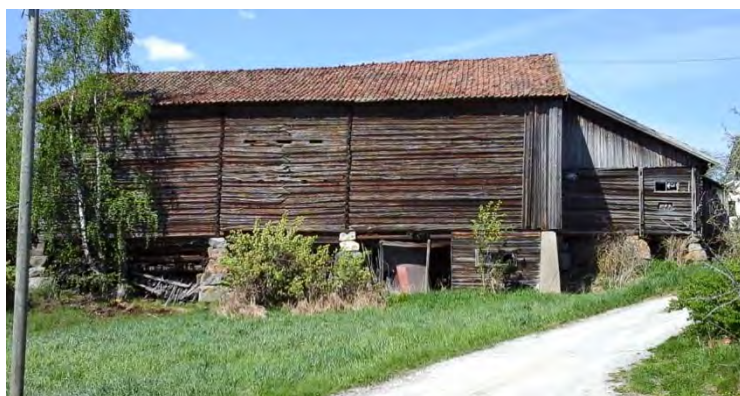
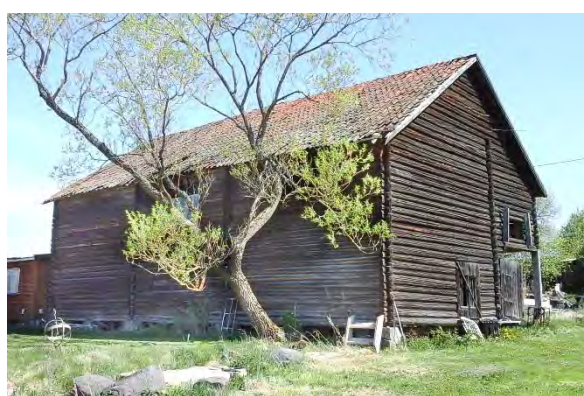
Bergshaugen preges også av to store låver i laftet tømmer. Låven til venstre med tilhørende stall tilhører Mellom-Berg i Semsveien 196. Låven til høyre ligger i Semsveien 210.

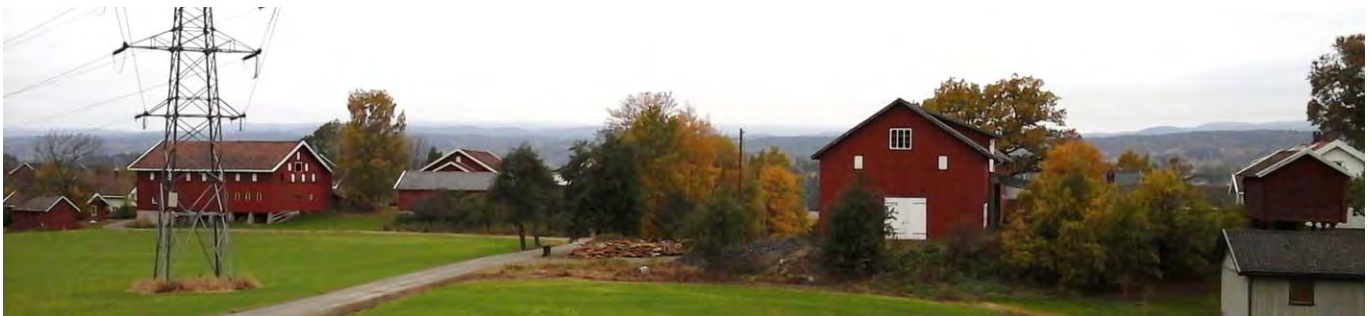
De tre Torberg-brukene. Torbergveien 20 til venstre (og under), deretter Torbergveien 16 og Gommerudveien 2.

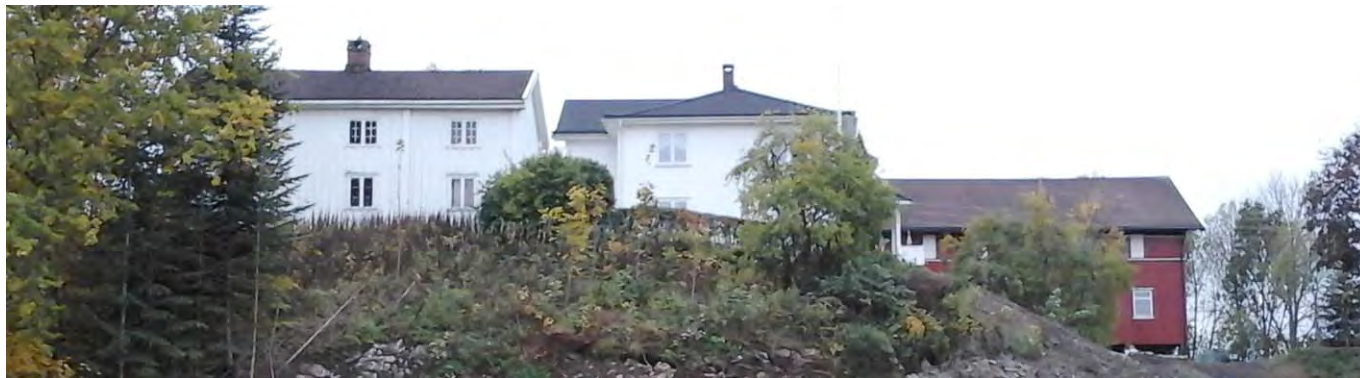
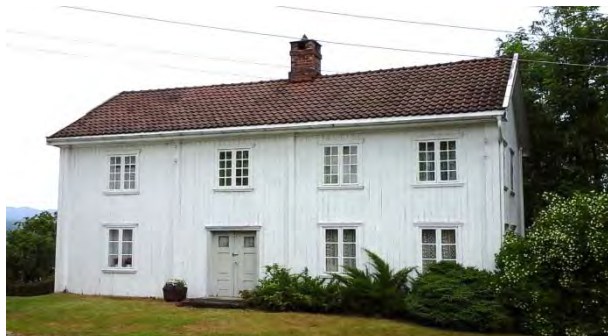
Den gamle hovedbygningen i Torbergveien 16 (til venstre i bildet over og på bildet til venstre) fremstår med fasade fra tidlig på 1800-tallet, men deler av huset går tilbake til 1700-tallet. Bygningen er sjeldent godt bevart med mange 200 år gamle vinduer og tilhørende grønne glass i 2. etasje. I tunet ligger også et bryggerhus med høy alder og autenticitet (til venstre under).

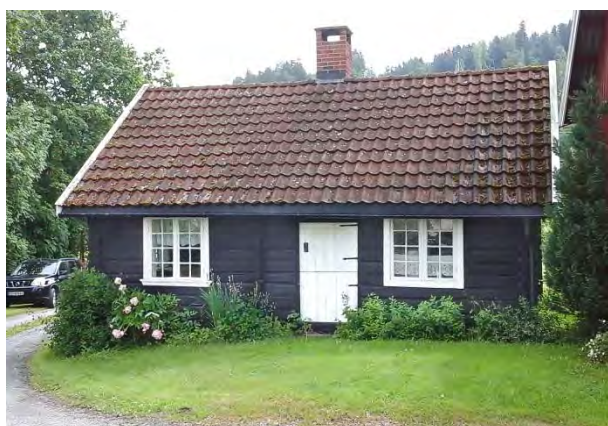
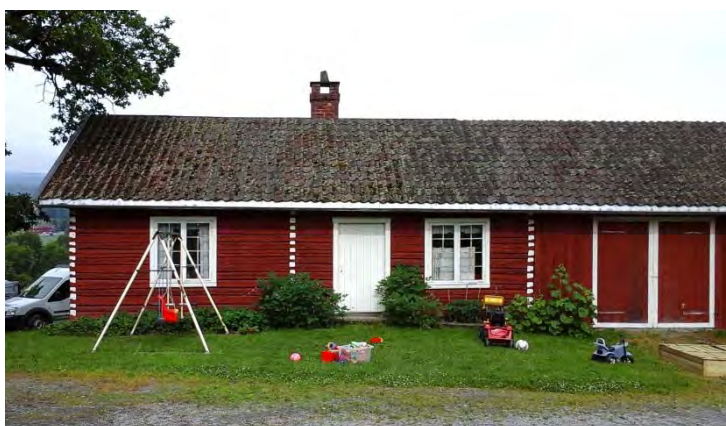
Bryggerhuset i Gommerudveien 2 (under) er fra 1875, men har vinduer som er eldre.

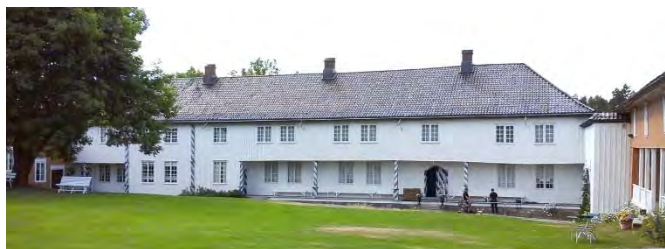
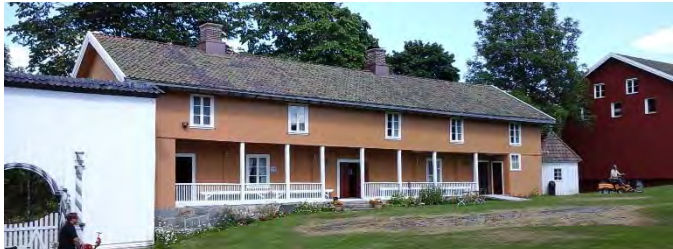
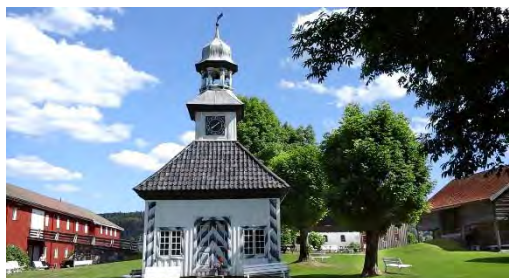
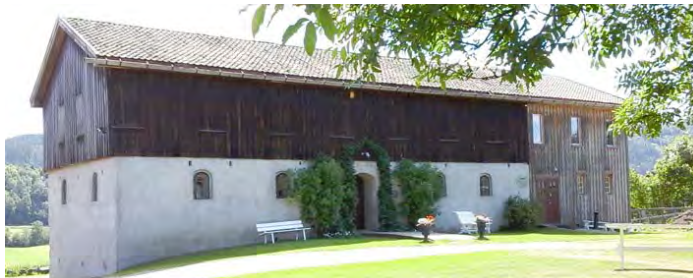
Hovedbygningen (over) har flere byggetrinn og fikk sin nåværende form av Jørgen von Cappelen og hans kone Magdalena Darjes i 1763. Nordre sidebygning (over) med bryggerhus. Klokketårnet (under til venstre) er fra 1773. Enehetslåve fra ca. 1880 skimtes til venstre i bakgrunnen. Steinfjøs (under til høyre) er fra omkring 1785.
