# KULTURMINNER I ØVRE EIKER

Registrering og vurdering av  
nyere tids kulturminner og kulturmiljøer

## Fagrapport nr. 2

Utarbeidet desember 2016 på oppdrag av Øvre Eiker kommune.

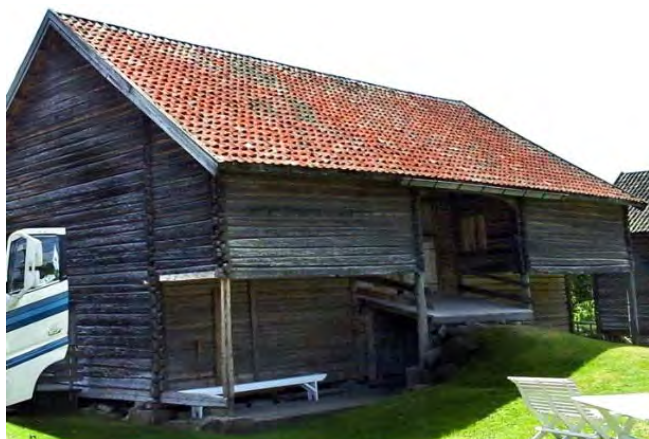
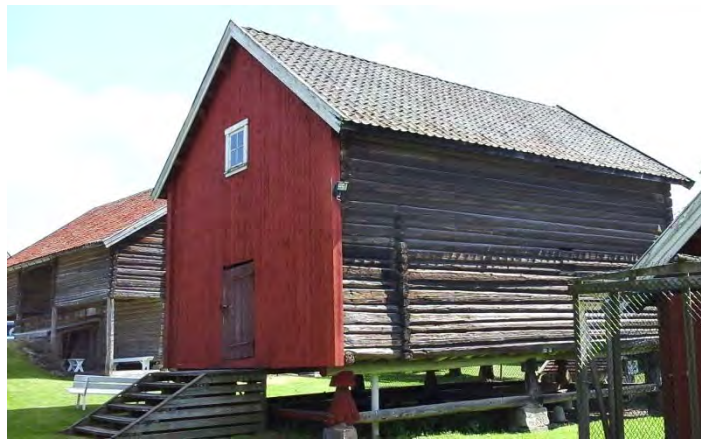
Låve (over) fra 1. halvdel 1800-tallet er tilflyttet fra Såsen. Stabbur fra tidlig 1800-tallet kommer fra Fredfoss.

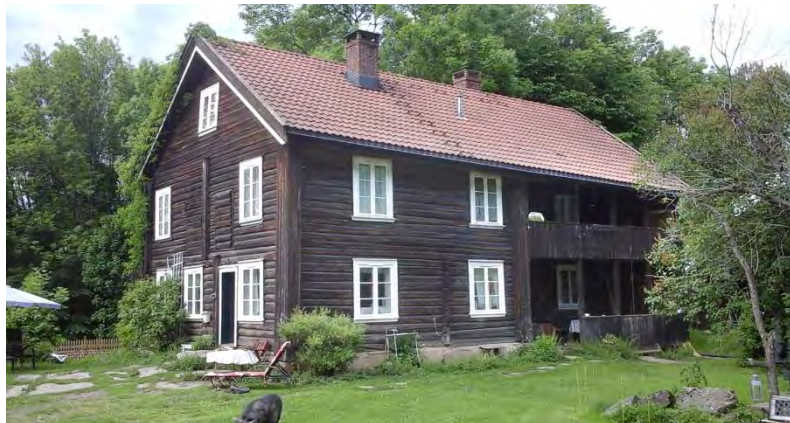
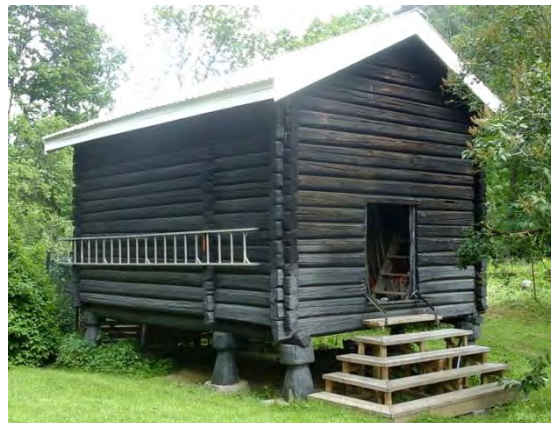
Hovedbygning var opprinnelig en svalgangsbygning i to etasjer, og med svalgang langs vestveggen. Bygningen ble i 1816 forhøyet og utvidet med et større tilbygg mot øst og med svalgang mot tunsiden og sør. Samtidig ble den gamle svalgangen revet og taket røstet om, slik at huset fikk den utforming det har i dag. Byggherre var Anders Svendsen og hans kone Anne Margrethe, som hadde eid gården siden 1795.

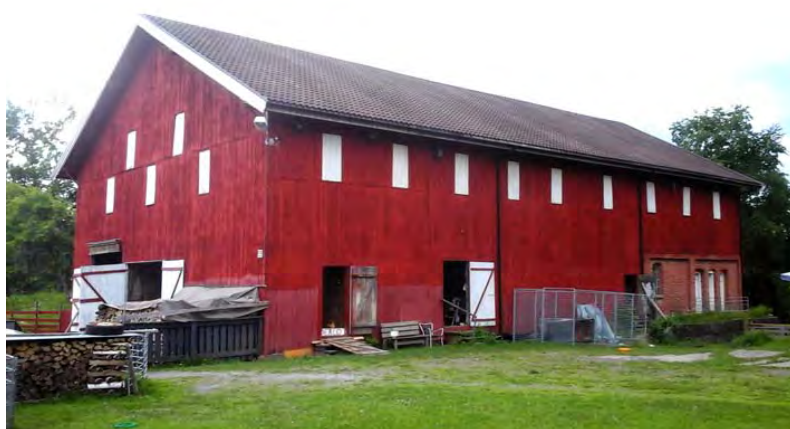
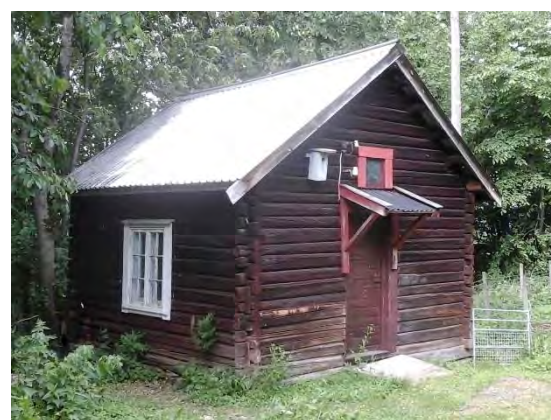
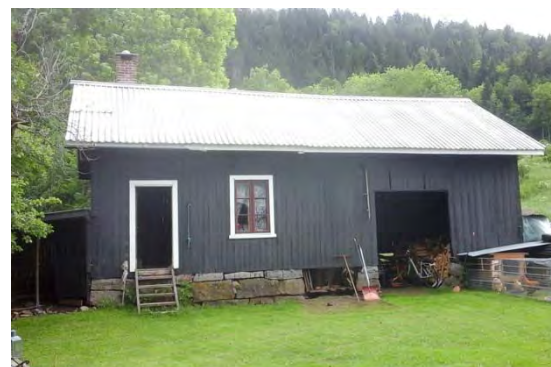
Gårdens stabbur (øverst til høyre) er oppført i første halvdel av 1800-tallet, mens drengestua (i midten til høyre) er fra slutten av 1800-tallet. Bryggerhuset (nederst til høyre) er oppført i 1911 og enhetslåven (over) i 1913.

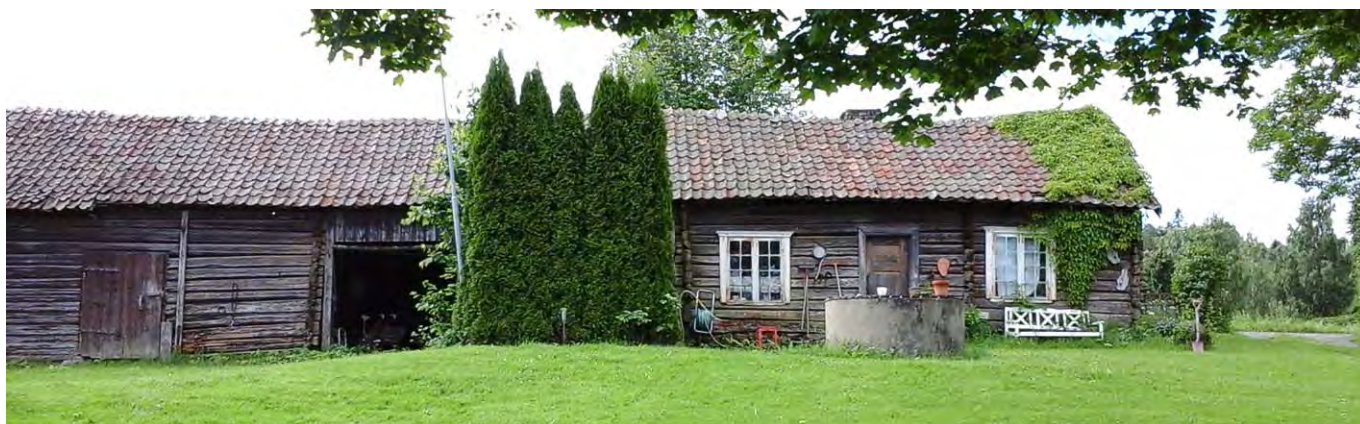
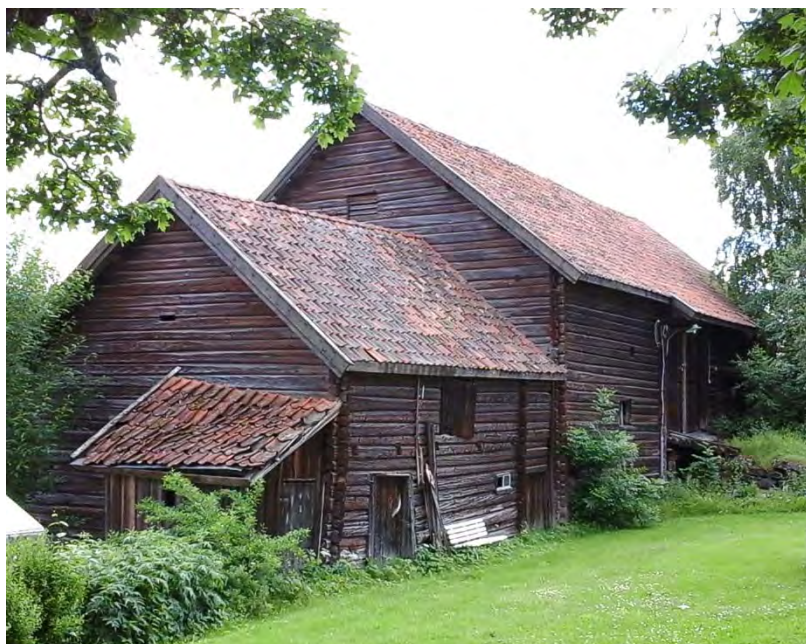
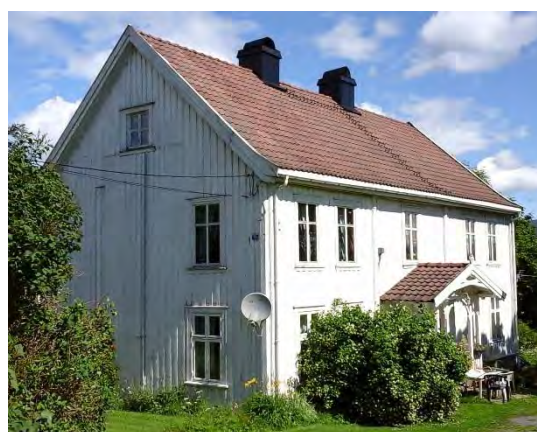
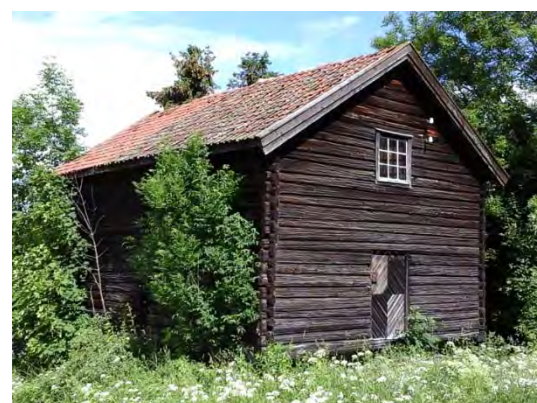
Øverst: Bryggerhus og del av vestre uthusrekke. Hele denne uthusrekken har ett bygningsnummer.  
Stort bilde over: Do, stall med trev og låve fra 1. halvdel 1800-tallet, også samlet i ett bygningsnummer.  
Høyre bilderekke: Hovedbygning fra omkring 1800 og stabbur fra omkring 1840.

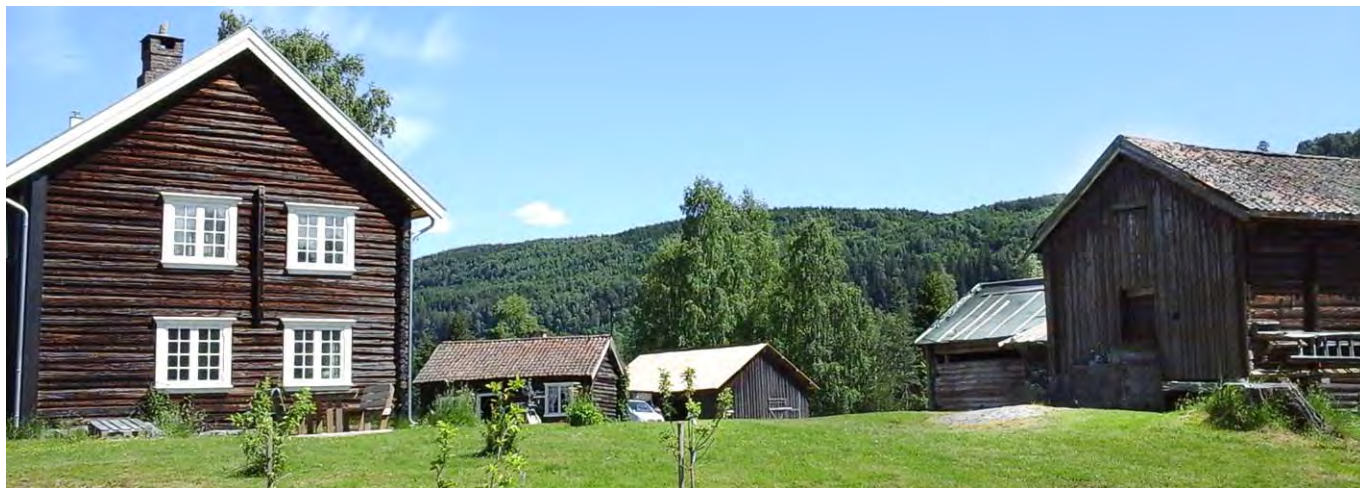
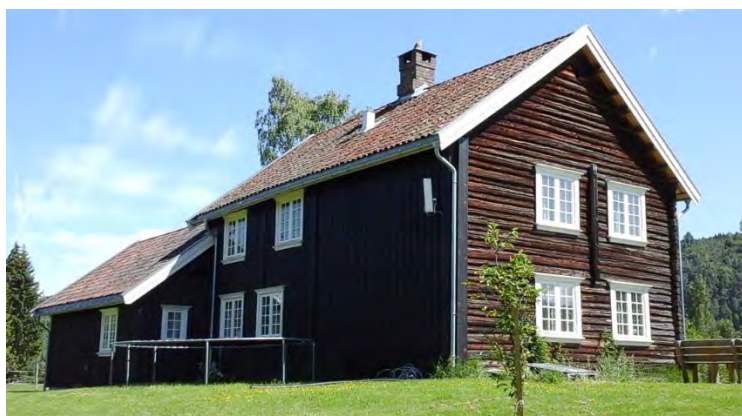
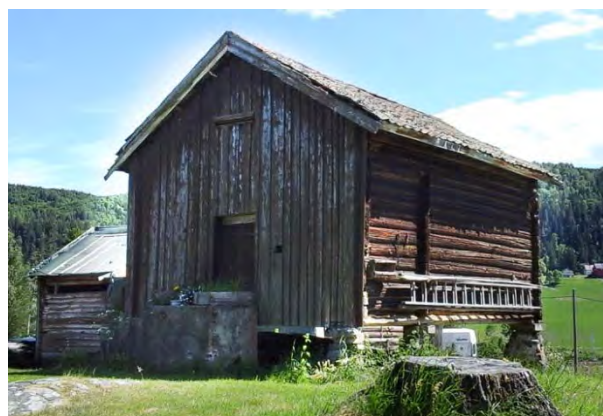
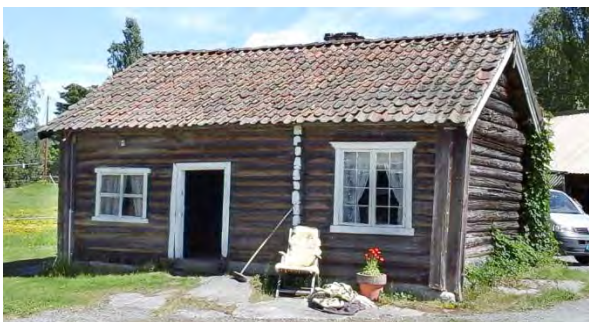
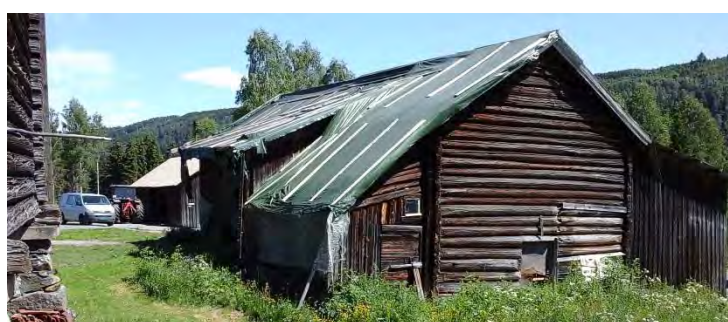
Gården ble skilt ut fra Vego midt på 1700-tallet, og på den tid ble bryggerhuset oppført som gårdens bolighus (under til venstre). Dagens bolighus (over til venstre), buret (over til høyre) og låven (under til høyre) er oppført i første halvdel av 1800-tallet av Johns Olsen Pinsle, som var eier 1827-44, eller foregående eier, Hans Hansen Muggerud. Gården er nå under rehabilitering.

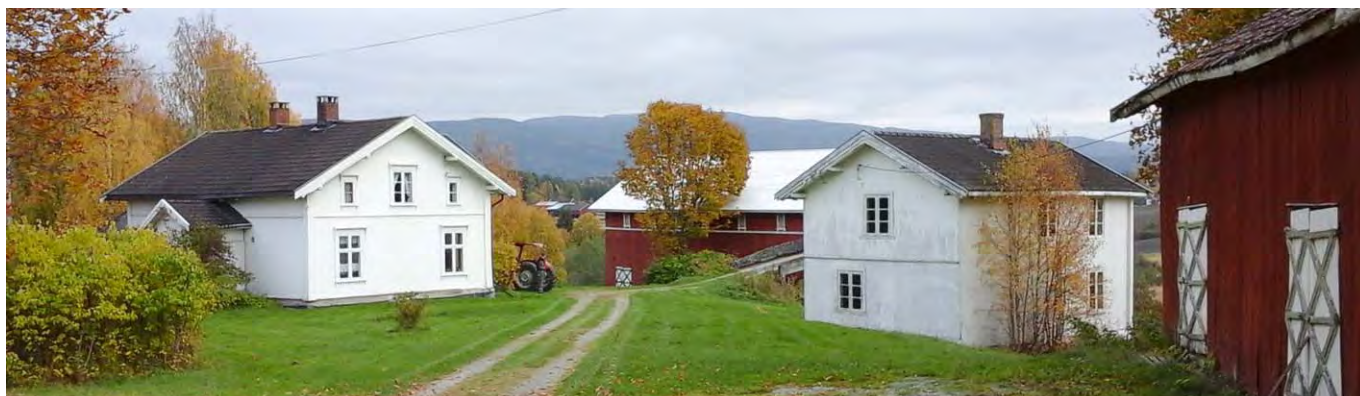
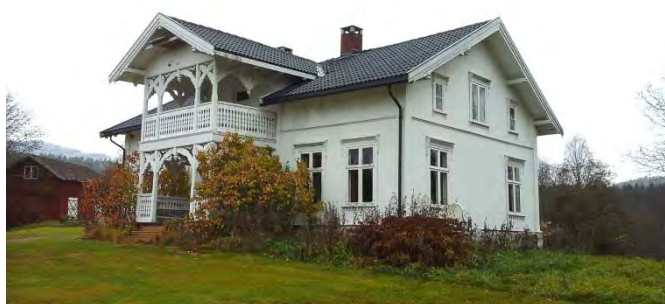
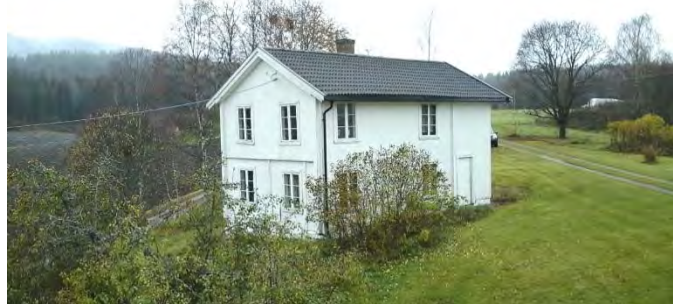
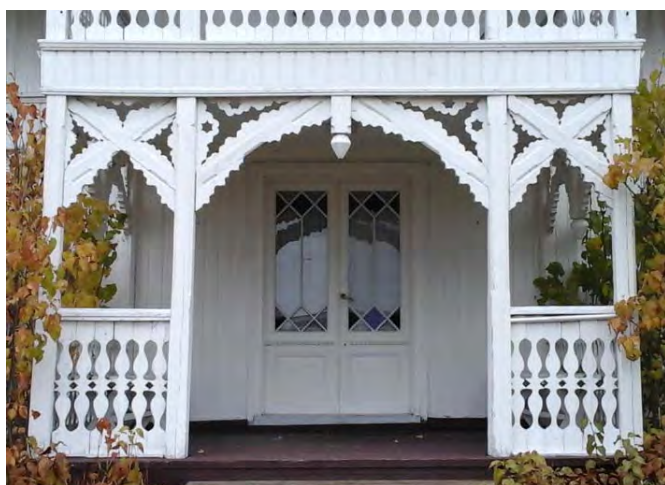
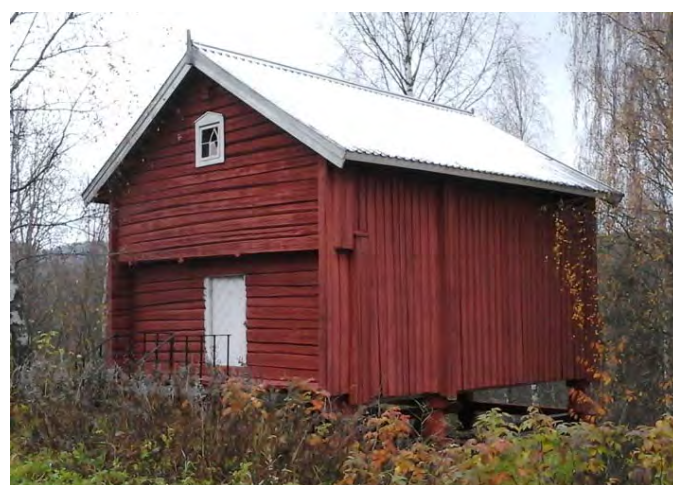
Første byggetrinn i dagens sidebygning (over til høyre) kan være oppført etter deling av hovedbruket i 1844 eller helst noe tidligere. Hovedbygningen (over til venstre og under til venstre) skal være oppført i 1860-årene og senere er den forhøyd og forsynt med elegant løvsagdekor, senest ved en ombygging i 1908. Stabburet (under til høyre) er jevngammelt med hovedbygningen.

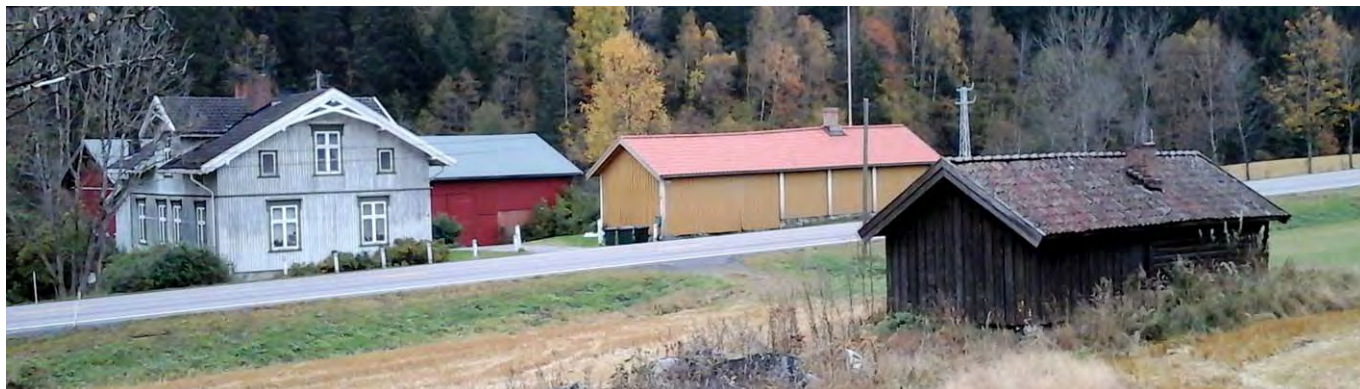
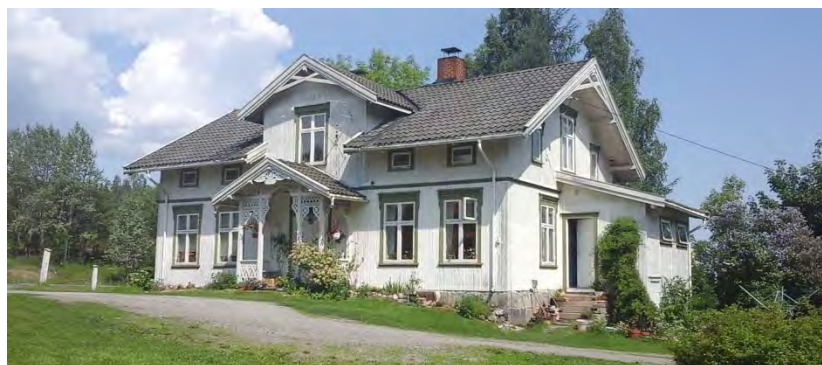
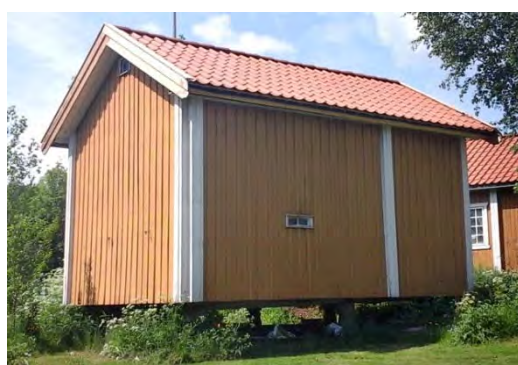
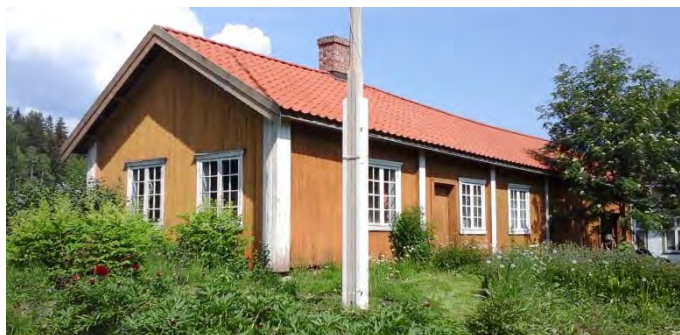
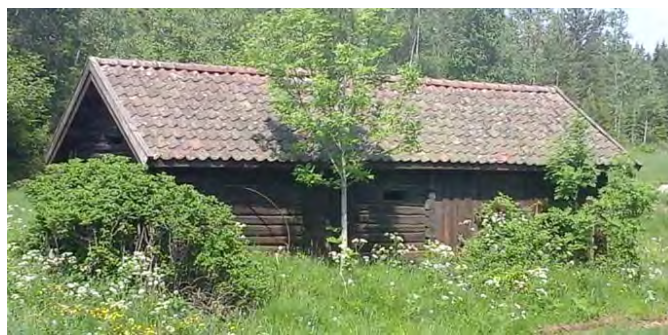
Hovedbygning (øverst og over til venstre), låve og skjul er satt opp av trelasthandler Hans Pedersen Rustand i hans eiertid 1872-1922. Denne eieren gjorde seg bemerket som sparebankdirektør, ordfører og stortingsmann. Stabburet (over til høyre) er fra 1860-årene, men laftekjernen er et gammelt kvernhus som kan være betydelig eldre. Bryggerhusbygningen (under til venstre) er nok den gamle hovedbygningen og kan være oppført tidlig på 1800-tallet. Her har det vært drevet skole der Peder Hansen var lærer. Han var far til stortingsmannen. Smia på andre siden av veien (under til høyre) et trolig den eldste bevarte smie i kommunen.

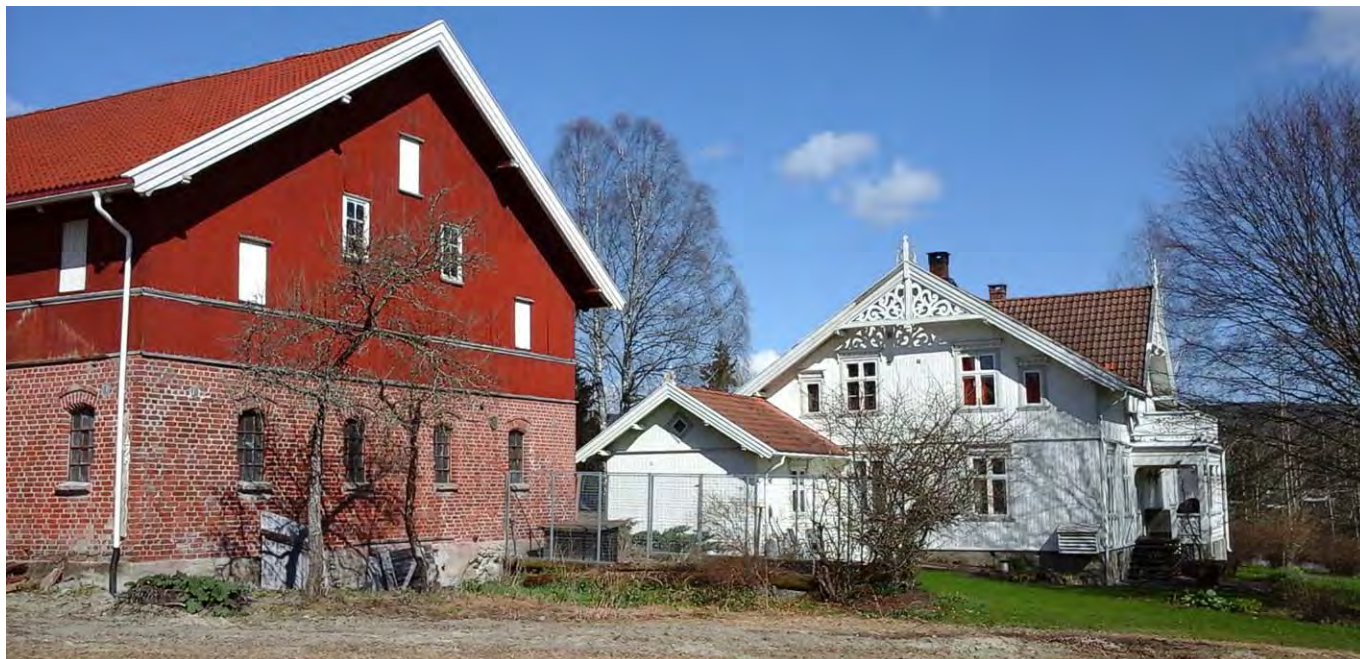
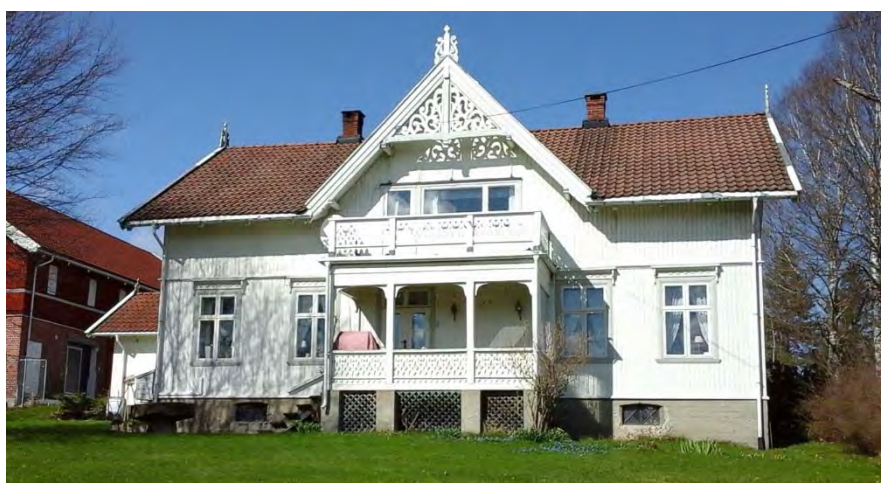
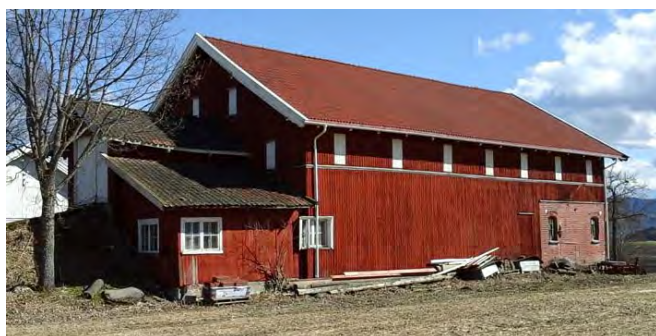
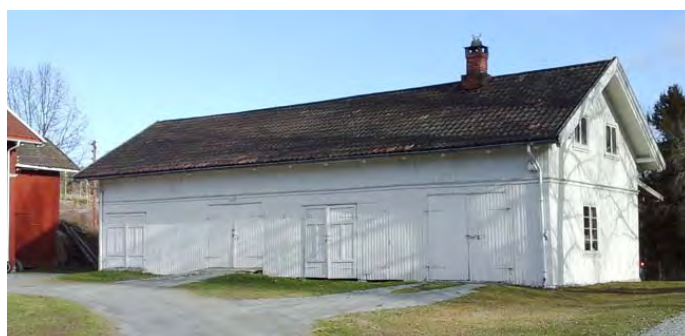
Valheim ble skilt ut fra Nordre Varlo av gårdbruker og trelasthandler Hans Syversen Varlo i 1910. Her bygde han i løpet av få år opp en helt ny gård, og deretter solgte han hovedbruket i Varlo i 1915. Hovedbygningen (over og til venstre) er oppført med høy kvalitet og detaljering preget av sveistestilens dekorglede og noe inspirasjon fra jugendstilen. Enhetslåven (nederst til venstre) har overbygd låvebru. Bryggerhuset (under) inneholder også vedskjul, vognskjul og rom for tjenestefolk.

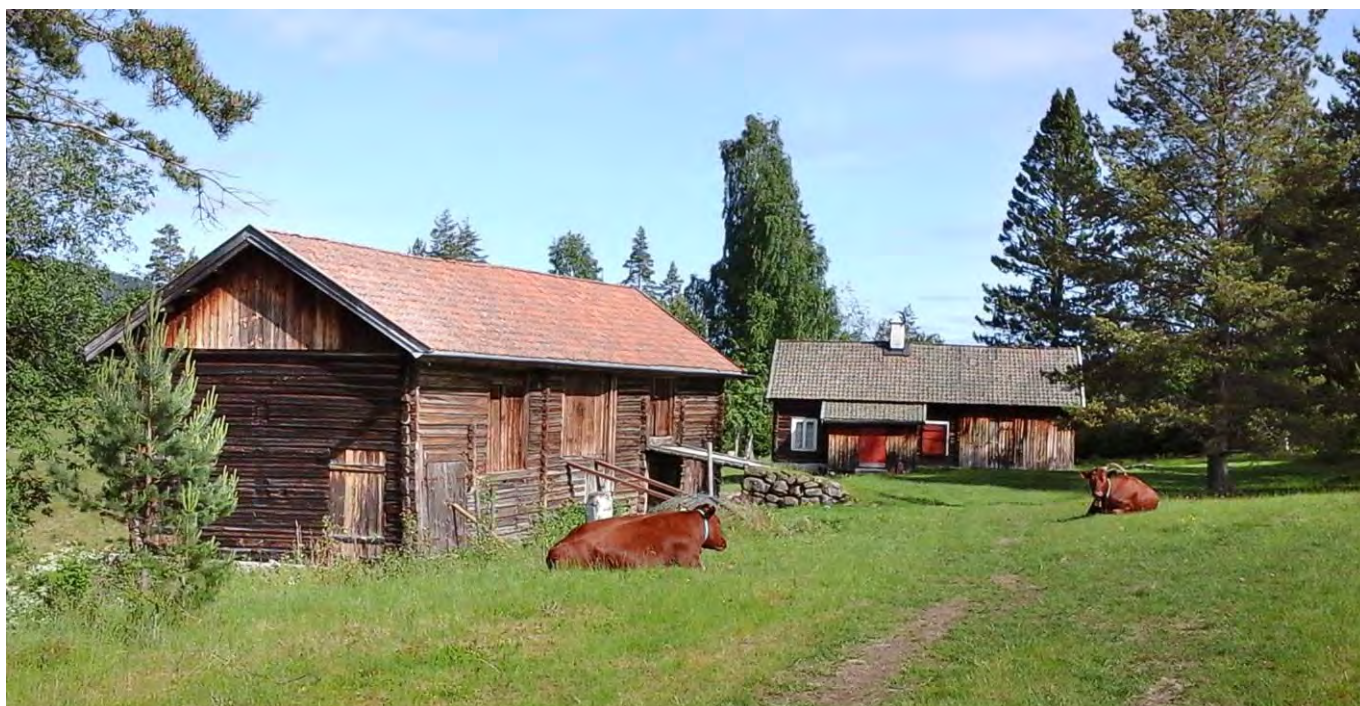
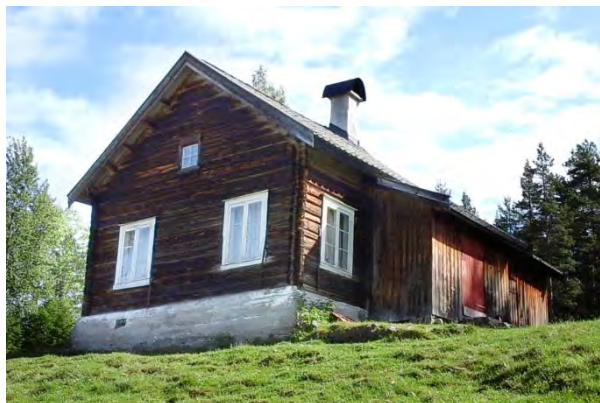
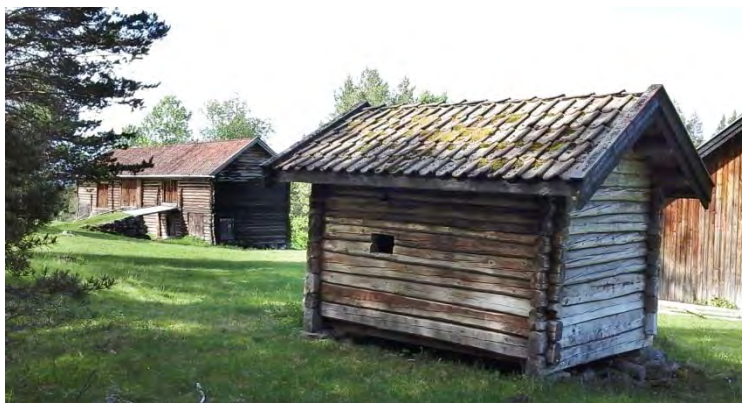
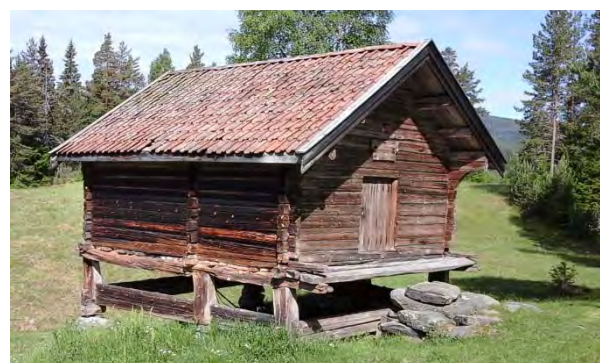
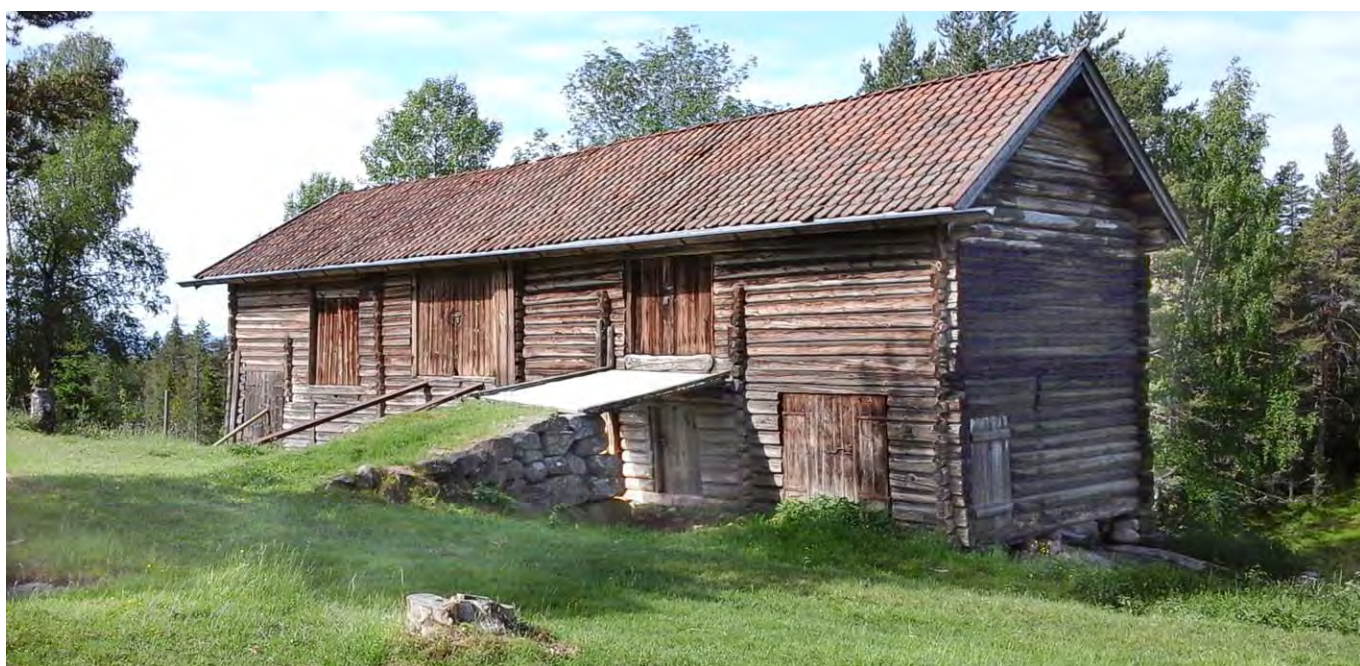
Aspeseter var, som navnet antyder, opprinnelig en seter. Plassen ble trolig tatt opp igjen som gårdsbruk av rydningsmannen Jahn Bentsen Aspesæterne på slutten av 1700-tallet, og det kan være han og hans familie som har oppført bygningene. Bebyggelsen består av hovedbygning (øverst til venstre), grisehus (over), stabbur (til venstre) og en stor låve (under). Bygningene er sjeldent godt bevart.

Bebyggelsen består av et våningshus med en senere forlengelse, et stabbur, en stor låve og et grisehus. Låven er en av de større og trolig den eldste som er bevart i kommunen. Alle bygninger har høy alder og autenticitet. Som et samlet anlegg er Aspeseter et enestående eksempel på et nær komplett gårdsbruk for 200 år siden.
