VA-anlegg i G-S-vei langs Ryfylkevegen, Strand kommune – geoteknisk vurdering

Områdestabilitet

DOKUMENTKODE: 10268865-RIG-NOT-001

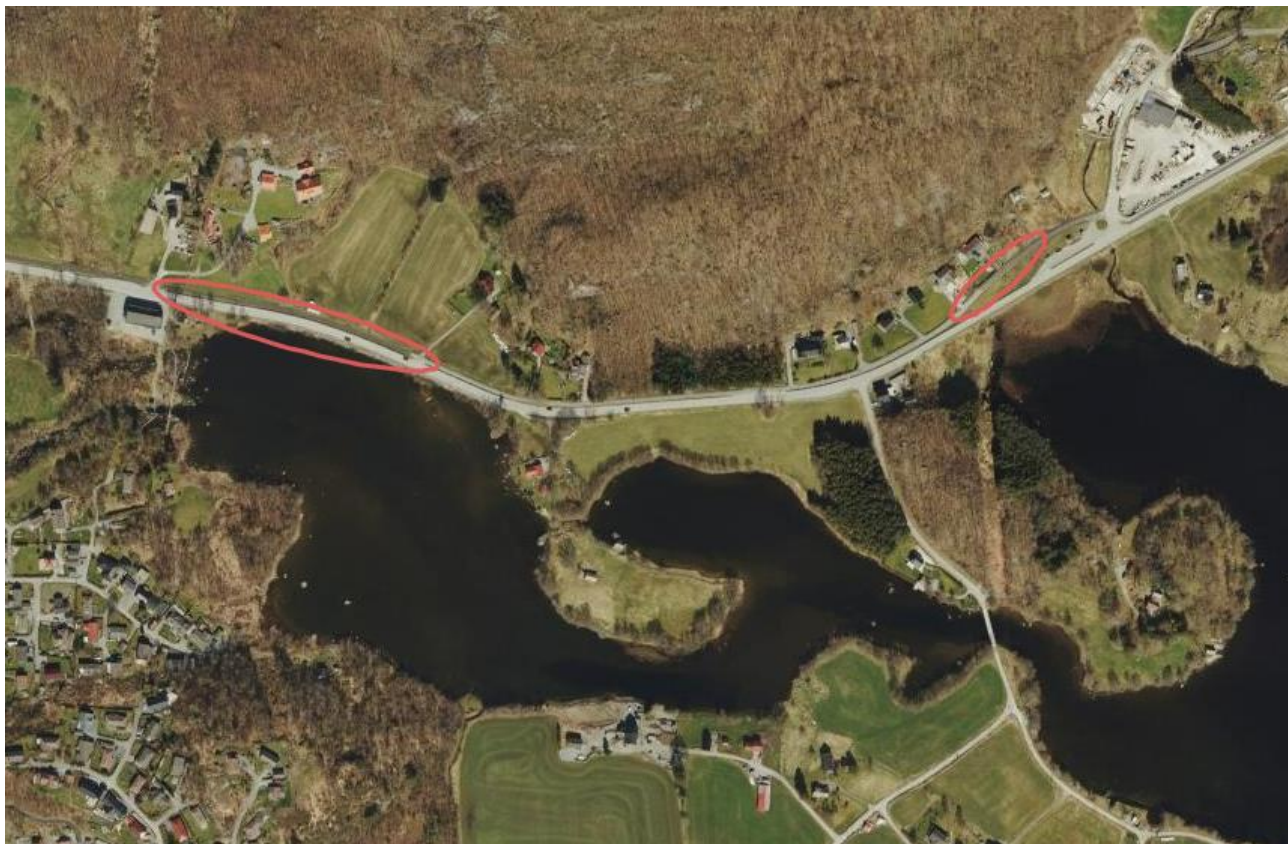
Figur 4-2 og 4-3 viser flyfoto fra hhv. 2020 og 1971. Historiske flyfoto fra 1971 viser at området for Etappe 2 i ettertid er blitt fylt ut i Bjørheimsvatnet. Bildene antyder også at strekningen for Etappe 1 kan være etablert på en tidligere fylling i vannet.

Figur 4-2: Flyfoto fra 2020 [1].

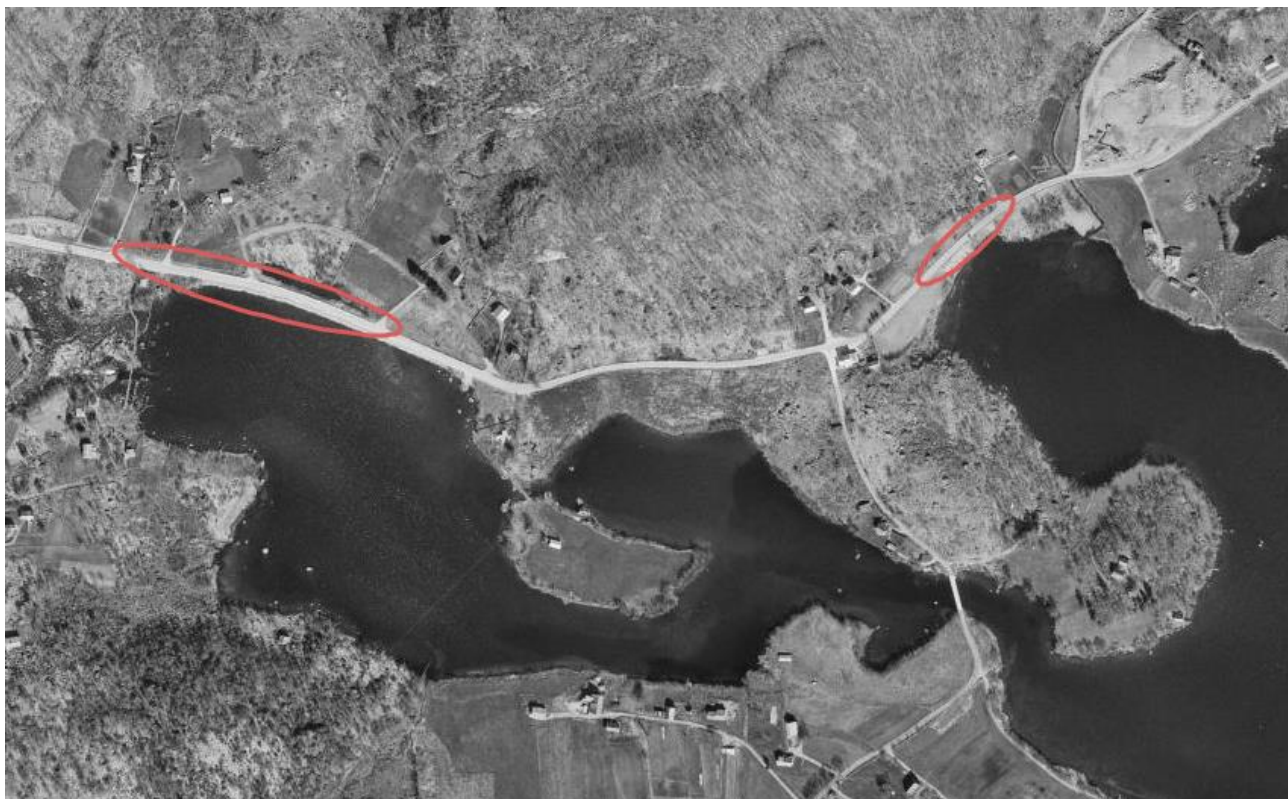
Figur 4-3: Flyfoto fra 1971 [1].

Historiske flyfoto viser at bekken øst for Etappe 2 har forårsaket erosjon i området rundt utløpet. Nord for prosjektområdet er bekken erosjonssikret med at den er lagt til en kanal. Bekken er også delvis lagt i rør.

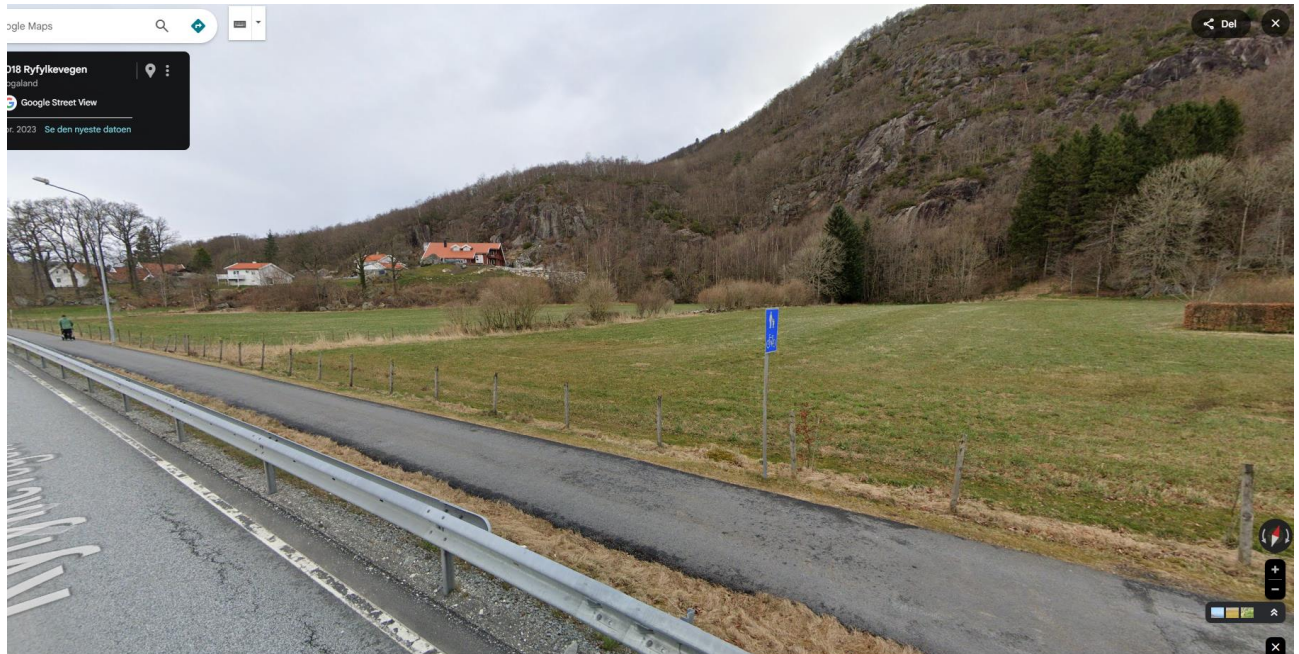
Figur 4-7 og 4-8 viser at berg kan observeres ved foten av fjellet ved begge etappene.

Figur 4-7 Kartutsnitt fra Google Street View fra Etappe 1.

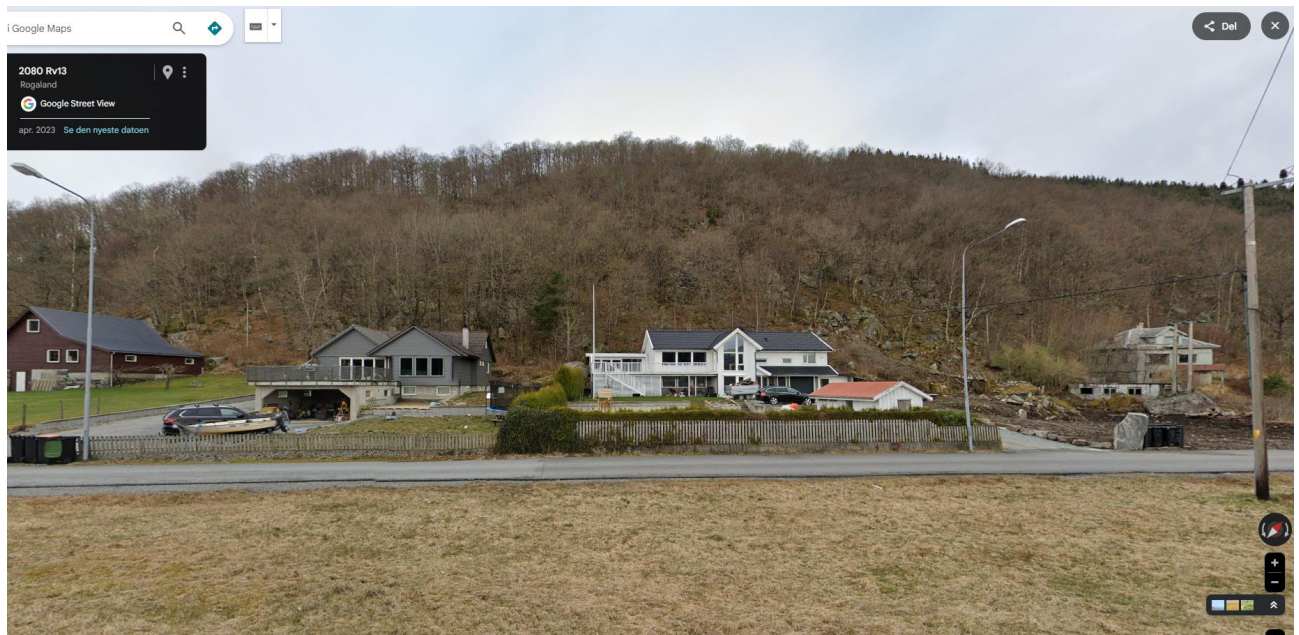
Figur 4-8 Kartutsnitt fra Google Street View fra Etappe 2.
