AS DEN NATIONALE SCENE

LYDMÅLINGER I PUBLIKUM- OG ARBEIDSAREALER

LYDTEKNISK RAPPORT

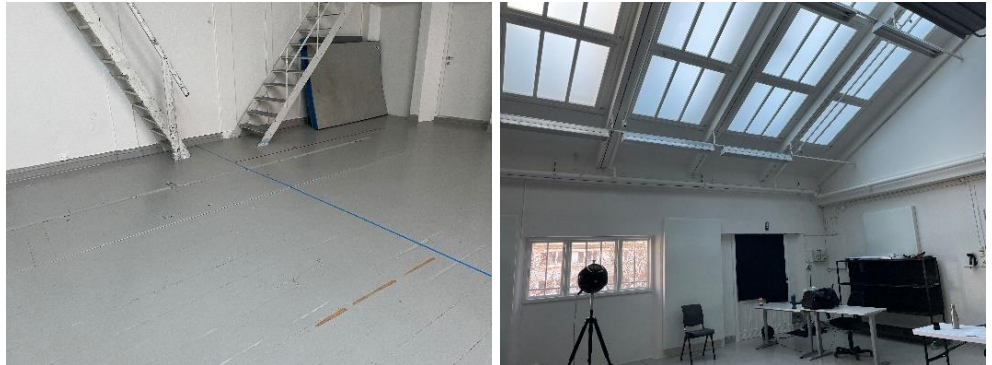
3.1 Malersal

Malersalen ligger delvis over Magasin, og har en luke i gulvet for vertikal transport av kulisser. Luken utgjør en vesentlig svekkelse av lydisolasjonen mellom arealene.

R'_w er målt til 29 dB. Hovedårsaken til den dårlige ytelsen er at utformingen av luka, samt utettheter rundt luka svekker lydisolasjonen over store deler av frekvensspekteret. Se Bilag A for målekurve. Dekkekonstruksjonen utenom luka antas å være lik som i snekkerverksted.

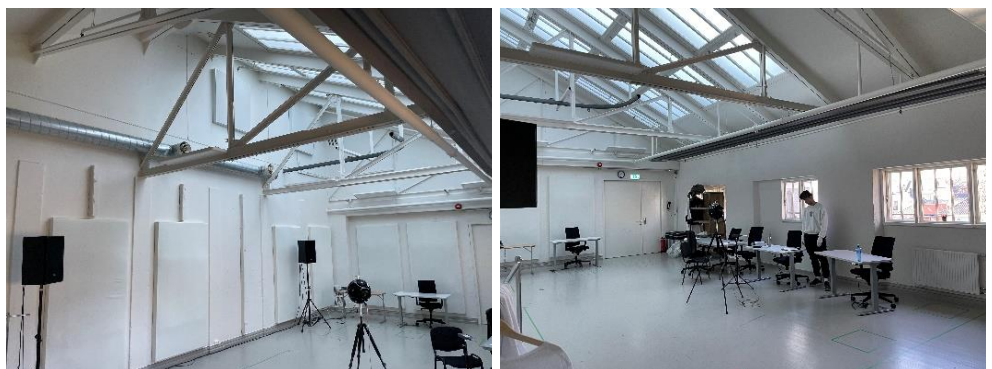
3.2 Snekkerverksted

Snekkerverkstedet ligger direkte over Magasin. Dekkekonstruksjonen er lukket mot Magasin. Overgolv er av treverk, og ut fra måleresultatet i de lavere frekvensbåndene er det her trolig en lett dekkekonstruksjon.

R'_w er målt til 54 dB. Se Bilag B for målekurve. Som et sammeligningsgrunnlag er luftlydisolasjonen i underkant av kravet mellom boliger.

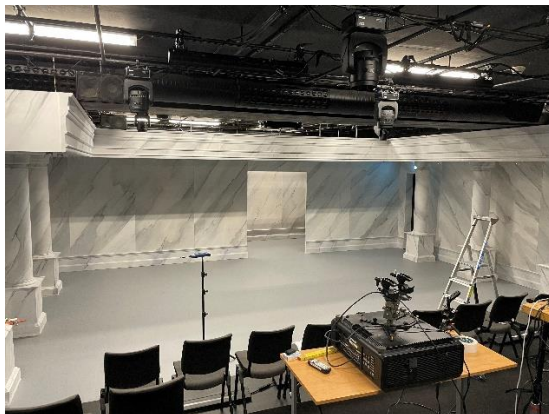
Lille Scene ligger i 2. etasje. Store deler av Magasin er åpent fra 1. til 3. etasje, men Lille Scene fyller deler av volumet i 2. etasje. Gulvet til Lille Scene ligger over en delvis lukket gang i Magasinet. Måling og beregning av R'_w er utført med

vegg mot Magasin som skilleflate. Ut fra observasjoner under målingen er oppbygningen teglstein og platekledning inn mot Lille Scene.

R'_w er målt til 53 dB. Subjektivt opplevdes kulissene på Lille Scene til dels som et lydisolerende tiltak mellom Magasin og salen ved Lille Scene. Ved å bevege seg bak kulissen ble lydgjennomgangen fra Magasin opplevd som betydelig høyere. Dette skyldes nok delvis refleksjonsforhold og nærhet til vegger, men det er likevel utført en separat R'_w -måling mot arealet mellom kulissevegg og skilleflate mot Magasin. Resultatet her er $R'_w = 48$ dB. Se Bilag C og Bilag D for målekurver.

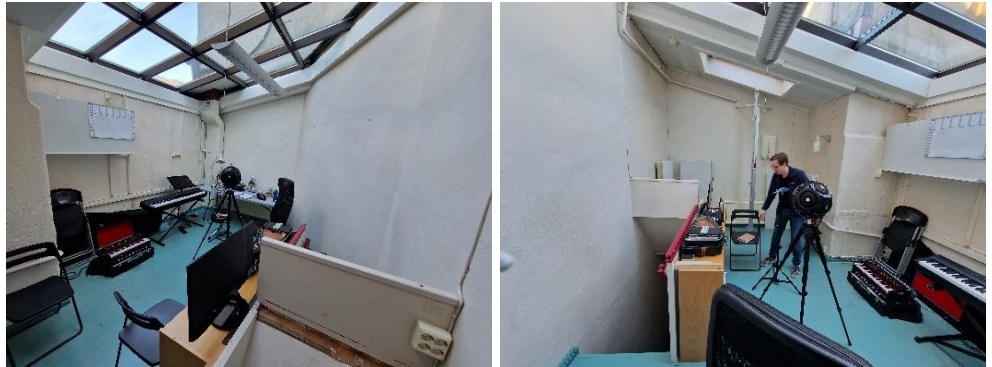
4.1 4. etg. Kontor

Bakgrunnsstøyen i rommet var nokså sammensatt. Trafikkstøy var hørbart og varierende over tid, og det var tidvis noe hørbar lavfrekvent lyd som kan ha kommet fra Store Scene. For øvrig var støy fra ventilasjonskanal hørbart (ikke turbulent støy), samt noe som kunne høres ut som støvsuging langt unna. Det lyktes ikke å lokalisere denne siste støykilden. Rommet har ikke en fullverdig automatisert ventilasjonsløsning, men et avkast direkte mot tak, samt en styrbar vifte montert på vertikal kanal. Vifte var ikke aktivert under måling.

Etterklangstid er ca. 0,5 s. Rommet ser ut til å benyttes som øvings-/arbeidsrom for en eller flere musikere. Etterklangstidskurven er noe ujevn, og rommet oppleves trolig ganske skarpt i responsen. Tiltak for å jevne ut romresponsen bør vurderes. Noen provisoriske absorbenter (1,2 x 0,6) var oppstilt stående fra gulv noen steder. Veggabsorbenter montert på strategiske steder vil kunne forbedre lydforholdene.

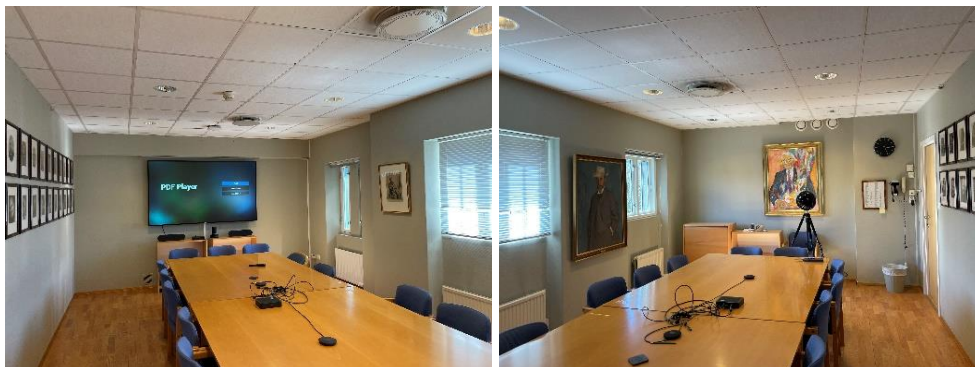
4.2 3. etg. Konferanserom

Turbulent støy fra tilluft/avtrekk er godt hørbart i konferanserommet. L_{Aeq} ble målt til 41 dB, men for posisjoner nærmere tilluft/avtrekk var nivåene i overkant av 42 dB. Flere av sitteplassene rundt møtebordet er tett på tilluft eller avtrekk, så her bør tiltak for ventilasjonsstøy vurderes.

Etterklangstid er ca. 0,3 s i Konferanserom. Etterklangstid som funksjon av frekvens er noe ujevnt fordelt, og rommet vil kunne oppleves nokså skarpt i responsen. Det viktigste tiltaket for lydforhold i rommet er å redusere støynivå fra ventilasjon, men det kan også vurderes å montere noen veggabsorbenter med gode absorpsjonsegenskaper fra 1000 Hz og oppover.

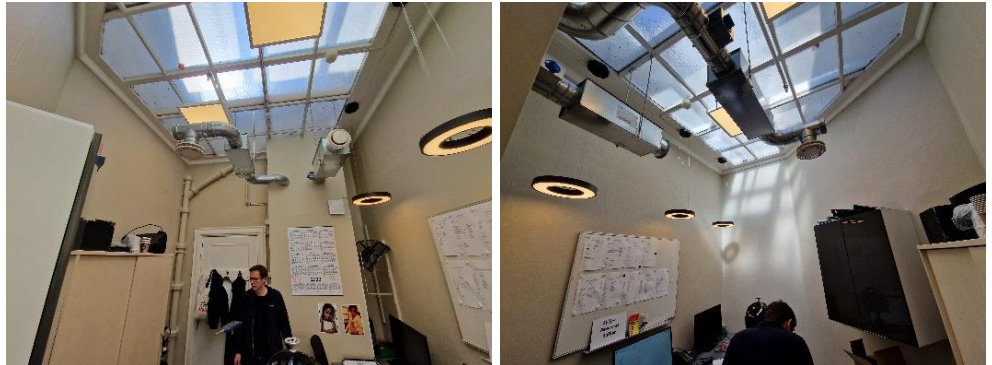
4.3 3. etg. Kontor

Dominerende støykilde i kontor 3. etg er ventilasjon. Ventilasjonsstøyen bestod av både dur/motor fra kanal og noe turbulent støy fra ventil. Ventilasjonsanlegget opererte i to ulike innstillinger under befaringen. I starten var det i en høy stilling, men innen målingen startet var den gått over i en lavere stilling. Det ble ikke målt på høy innstilling, men lydnivået var da klart høyere. Målingen viser tendens til rentonestøy på 315 Hz-tredelsoktavgbåndet. Tiltak for støy fra tekniske installasjoner bør prioriteres i dette rommet.

Etterklangstiden er ca. 0,5 s. Dette er ok vurdert mot preakseptert grenseverdi for kontorer, men med hensyn på rommets utforming vil veggabsorbenter, fortrinnsvis på veggflater mellom arbeidsplasser, være et tiltak som forbedrer lydforholdene.

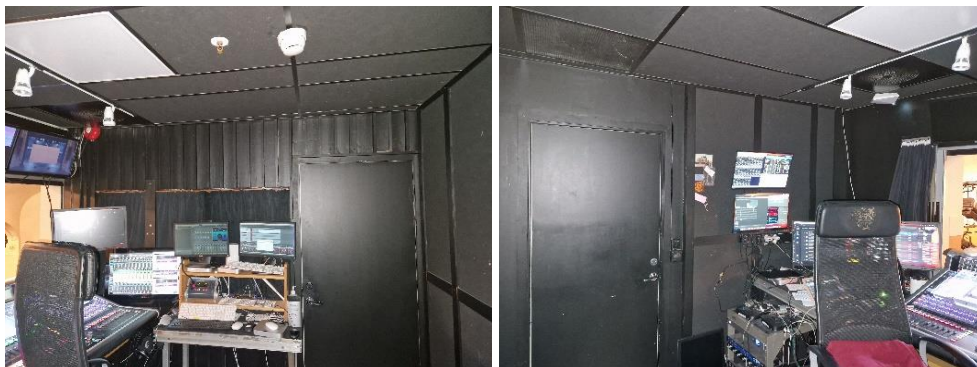
4.4 3. etg. Lydlosje

Det var premiere ved Store Scene samme dag som lydmålingene foregikk. Teknisk utstyr i Lydlosje kunne derfor ikke slås av. Viftestøy fra teknisk utstyr var dominerende støykilde i rommet. Støynivå var $L_{Aeq} = 36$ dB. På et senere tidspunkt må støykildene i rommet kartlegges mer detaljert slik at en får et bedre grunnlag til å bestemme hvilket utstyr som bør flyttes eller innbygges, evt erstattes.

Det ble målt etterklangstid med luke mot Store Scene i både åpen og lukket posisjon. Etterklangstiden er i hovedsak kort både for åpen og lukket luke. Dette indikerer at rommet antagelig oppleves ganske isolert fra salen ved miksing av lyd. Subjektivt ble dette inntrykket bekreftet når ulike lydspor ble avspilt på PA mens vi stod ved mikseren. Det bør gjøres grundigere studier for å vurdere hvor viktig det er å finne alternative plasseringer for FOH, evt. om det kan gjøres tiltak med dagens lokasjon. Måleresultatet har store lokale variasjoner nedover i frekvensspekteret. Dette indikerer enten målefeil eller faktiske store lokale variasjoner. Inntil videre kan resultatene fra 500 Hz-oktavgbåndet og nedover utelukkes fra vurderingen. Rommet må vurderes nærmere i sammenheng med målinger i salen.

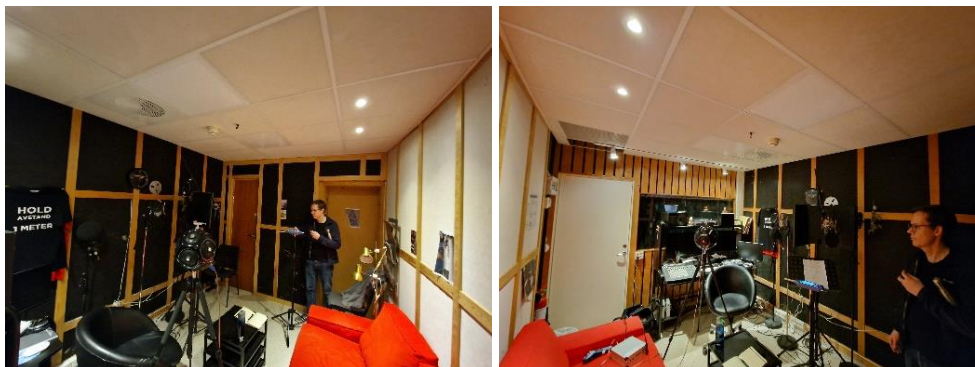
4.5 3. etg. Lydstudio

I lydstudio ble alt utstyr med vifter avslått før lydmålingene startet. Støy fra tekniske installasjoner ble målt til $L_{Aeq} = 22 \text{ dB}$, noe som vurderes å være tilfredsstillende i denne type rom. Ved å velge utstyr med lave støynivåer eller ved å bygge inn støyyende utstyr vil støyforholdene i studioet være ok.

Etterklangstiden i studio er svært kort. Nåværende forhold vil være godt egnet til innspilling av tale/voice, men vil nok, avhengig av sjanger og bruk av romklang i headset, oppleves for dempet for innspilling av sang eller instrumenter.

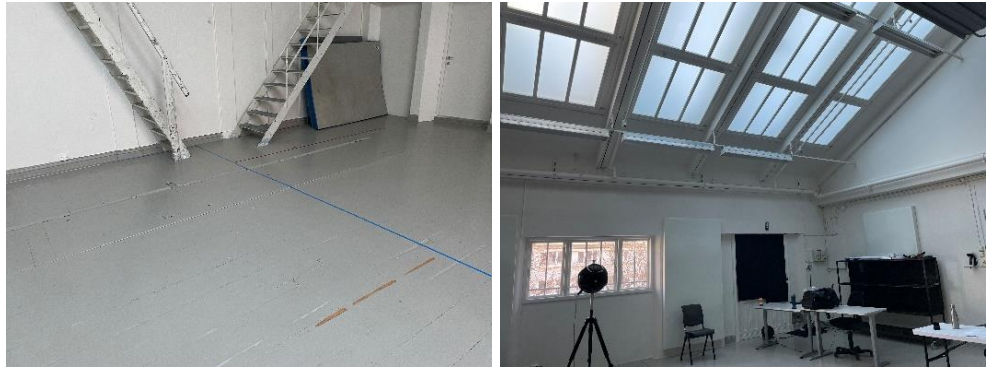
4.6 3. etg. Malersalen

I malersal var turbulent støy fra ventilasjonsanlegg dominerende støykilde.

Etterklangstiden er 1,0 s. Dette er et godt utgangspunkt for bruk som prøvesal og eventuell ny Lille scene.

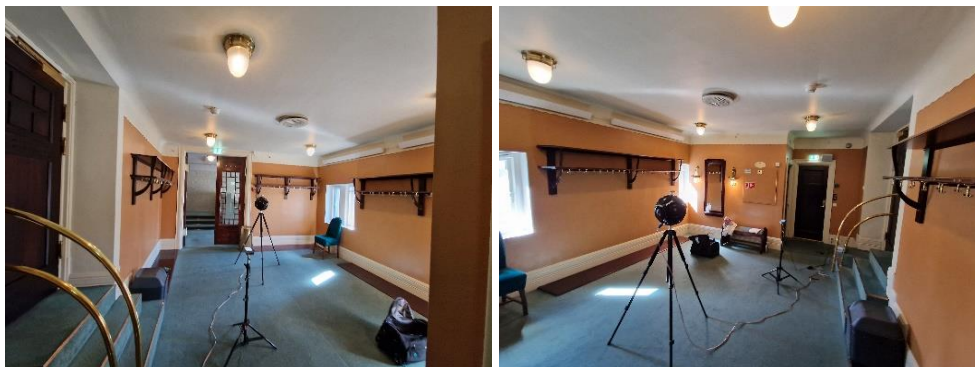
4.7 3. etg. Publikumsgarderobe Sør

Turbulent støy fra ventilasjon var tydeligst hørbar støykilde. $L_{Aeq} = 35$ dB. Det målte støynivået er ok for rommets primære bruksområde, men det er uvisst om luftmengder gjør at støynivået øker når personbelastningen blir høyere.

Både etterklangstid og støymåling ble utført med dør mot trapperom åpen. Etterklangstiden på 0,9 s er generelt for lang mhp universell utforming. Et passende ambisjonsnivå vil være rundt 0,5-0,6 s. Merk at det også vil kreves tiltak som har god effekt for lave frekvenser.

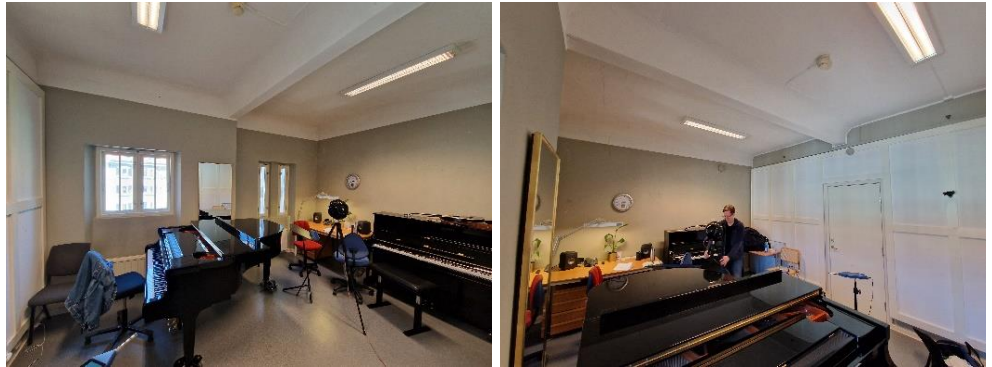
4.8 3. etg. Sangrom

Under målingene var trafikkstøy det tydeligst hørbare bidraget til støynivå. Det ble forsøkt å måle i rolige perioder, men det må likevel antas at målingen er påvirket av støysituasjonen utenfor. $L_{Aeq} = 32$ dB.

Etterklangstid i underkant av 0,4 s, noe som er relativt kort og gir liten støtte til aktiviteten som foregår i rommet. To av veggene i rommet er tilnærmet heldekket med absorbenter. Målekurven viser at absorbentene har begrenset effekt for lavere frekvenser, og dermed oppleves nok rommet også nokså ujevnt. Dersom rommet skal videreføres som sangrom bør utbedring av romakustikk prioriteres. I tillegg bør det vurderes vinduer med bedre lydisolasjon.

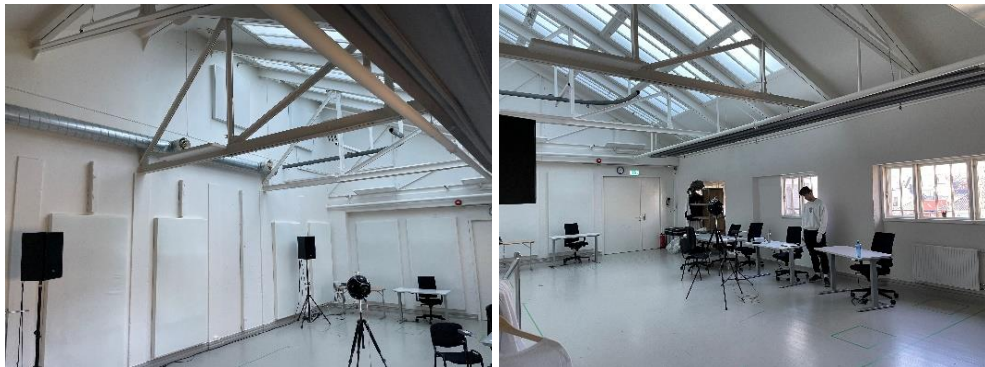
4.9 3. etg. Snekkerverksted

I snekkerverksted var turbulent støy fra ventilasjonsanlegg dominerende støykilde.

Etterklangstiden er 0,8 s. Dette er et godt utgangspunkt for bruk som prøvesal.

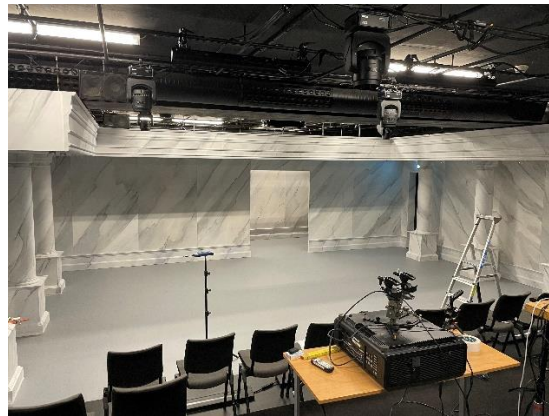
4.10 2. etg. Lille Scene

PA-anlegget var påslått ved start av målingene. Det var en jevn fordeling av høyttalere i salen, og sus fra PA var merkbart høyere enn øvrig støynivå fra tekniske installasjoner. PA-anlegg ble avslått for å gi bedre signal-støyforhold for R'_w -målingene. Støynivået var da $L_{Aeq} = 35$ dB. Støynivået er relativt høyt, spesielt for akustisk tale. Ifølge anbefaling i NS 8178 bør støynivået være $L_{Aeq} \leq 23$ dB.

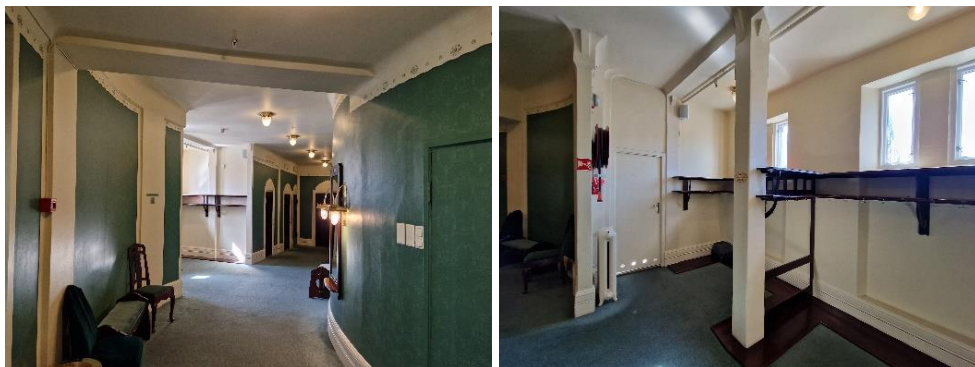
4.11 2. etg. Publikumsgarderobe Sør

Støy fra radiator, samt fra perforert dør mot restaurantlager var dominerende støykilder i rommet. Det målte støynivået er noe høyt for rommets primære bruksområde.

Det ble målt etterklangstid med dør mot trapperom i både åpen og lukket posisjon. Hovedforskjellen er noe økt etterklangstid fra 250 Hz og nedover med døren åpen. Etterklangstiden på 1,2 s er generelt for lang mhp universell utforming. Et passende ambisjonsnivå vil være rundt 0,5-0,6 s. Merk at det også vil kreves tiltak som har god effekt for lave frekvenser.

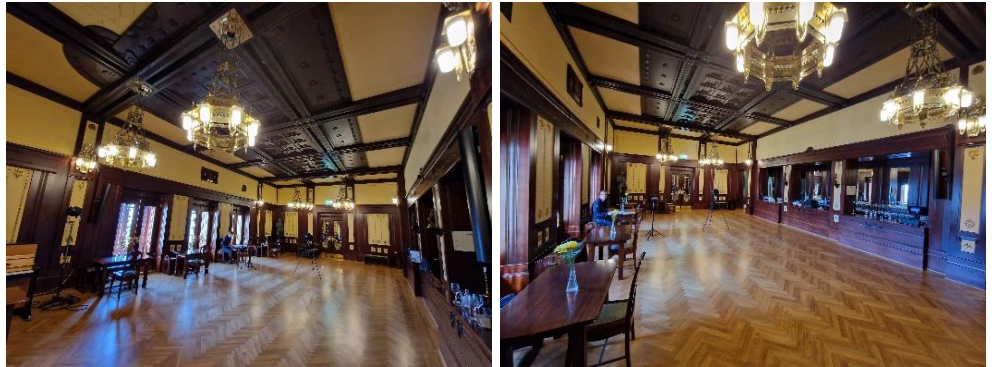
4.12 2. etg. Restaurant

Kjøleskap bak bardisk var dominerende støykilde i restauranten. Det var også noe svak hørbar lavfrekvent lyd fra Store Scene under målingene. Det målte støynivået er generelt noe høyt, og anbefalt grenseverdi i denne typen rom er $L_{Aeq} \leq 35$ dB.

Etterklangstiden på 1,5 s er generelt for lang mhp universell utforming. Ettersom det forventes svært mange grupperte samtaler i dette rommet, er det et av de viktigste rommene å tilrettelegge for universell utforming. Et passende ambisjonsnivå vil være en etterklangstid på rundt 0,7 s. Dette vil kreve tiltak både i himling og på vegg, og må utformes mhp å ikke påvirke rommets visuelle uttrykk.

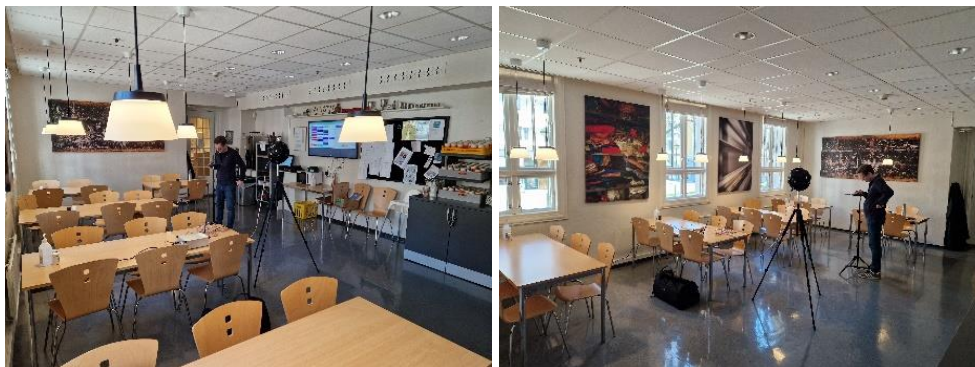
4.13 1. etg. Kantine

Høytalere for callinganlegg var sterkeste støykilde, og sus fra disse var påfallende høy. Målingen ble utført når kantina var stengt og metallgardin var dradd ned foran kjøkken. Dette kan ha redusert støybidrag fra kjøleskap og andre støyende kilder på kjøkkenet.

Etterklangstiden på 0,4 s er passende i denne type rom. Målingen ble påvirket av rommoder rundt 125 Hz-oktavbåndet (romhøyde tilsvarer bølgelengde for denne frekvensen). En kan derfor se bort fra måleresultatet for dette frekvensbåndet.

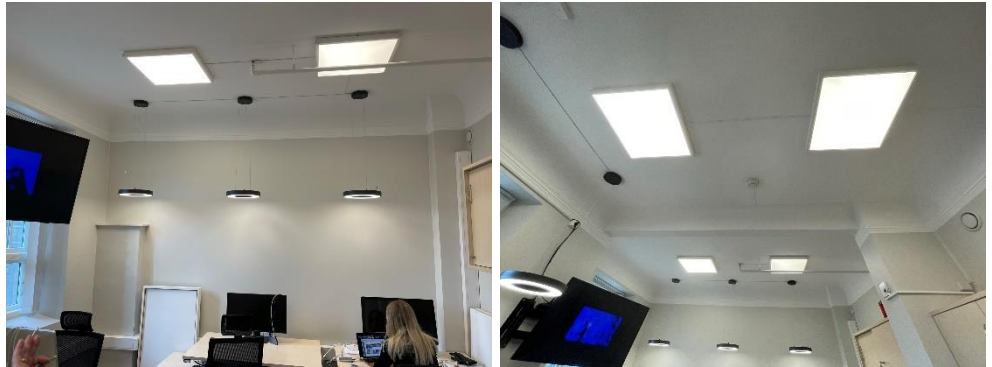
4.14 1. etg. Inspisientkontor

Støynivået i rommet var generelt ok. Dominerende støykilde ved måling var en klokke på veggen.

Etterklangstiden på 0,6 s er noe lang i denne typen rom. I tillegg var de midlertidig plasserte absorbentene ugunstig plassert mtp å forbedre lydforhold i rommet. Forslag til tiltak er beskrevet i "NOT002 Romakustikk Inspisientkontor".

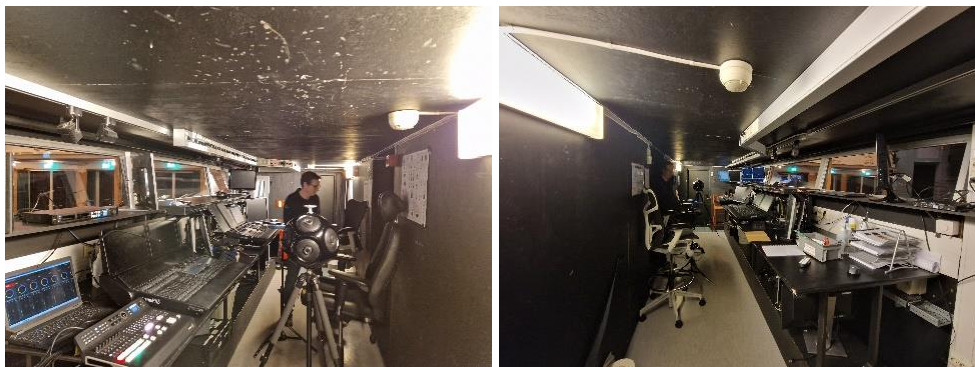
4.15 1. etg. Lyslosje

Støynivået i rommet var generelt ok. Dominerende støykilde ved måling var en during/motor og turbulent støy som ble lokalisert til vertikal ventilasjonskanal på høyre side av arbeidsflaten. Utstyr med viftekjøling var i hovedsak avslått/ikke hørbar. Som for lydlosjen bør støy fra teknisk utstyr også her kartlegges mer detaljert slik at en får et bedre grunnlag til å bestemme hvilket utstyr som bør flyttes eller innbygges, eller evt. erstattes.

Etterklangstiden er passende i denne type rom. Målingen ble trolig påvirket av rommoder rundt 125 Hz-oktavbåndet (romhøyde tilsvarer bølgelengde for denne frekvensen). En kan derfor se bort fra måleresultatet for dette frekvensbåndet.

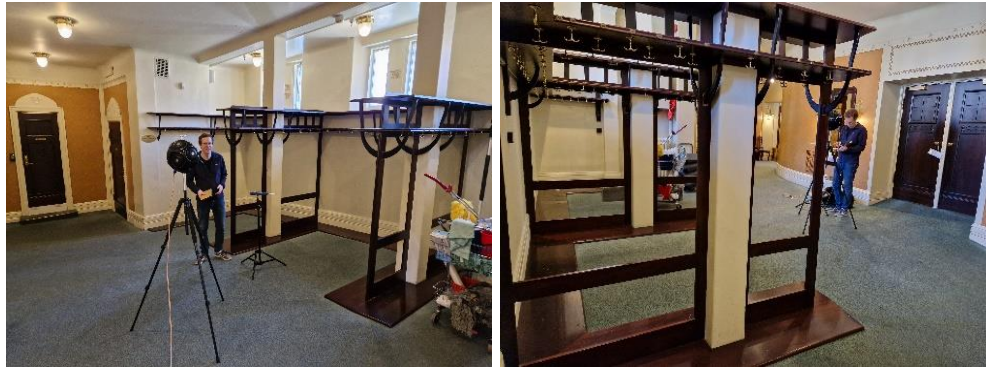
4.16 1. etg. Publikumsgarderobe Nord

Radiator var dominerende støykilde i rommet. Støynivået er ok mhp rommets bruk.

Etterklangstiden på 1,3 s er generelt for lang mhp universell utforming. Et passende ambisjonsnivå vil være rundt 0,5-0,6 s. Merk at det også vil kreves tiltak som har god effekt for lave frekvenser.

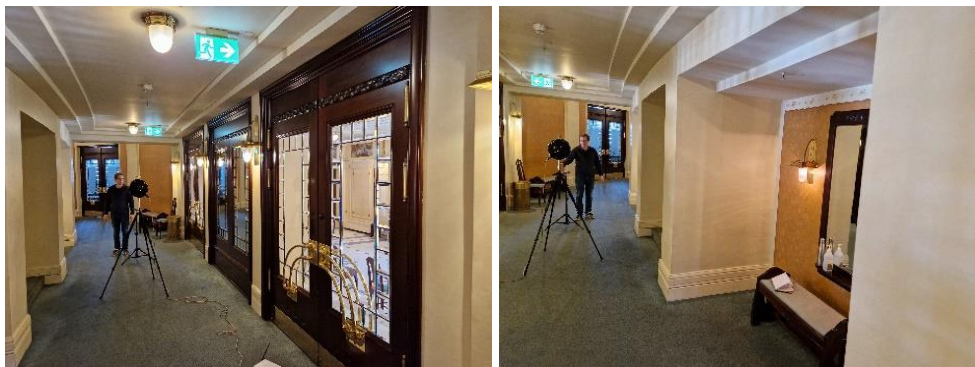
4.17 1. etg. Publikumsgarderobe Øst

Radiator var dominerende støykilde i rommet. Pga avstand til radiator var nivået her noe lavere enn Publikumsgarderobe Nord. Støynivået er ok mhp rommets bruk.

Etterklangstiden på 1,3 - 1,6 s er generelt for lang mhp universell utforming. Et passende ambisjonsnivå vil være rundt 0,5-0,6 s. Merk at det også vil kreves tiltak som har god effekt for lave frekvenser. Åpen dør mot trapperom påvirker stort sett bare de laveste frekvensbåndene, mens dør mot vestibyle åpen forlenger etterklangstiden tydelig. Måleresultater rundt 125 Hz-oktavsbandet er trolig noe påvirket av rommoder.

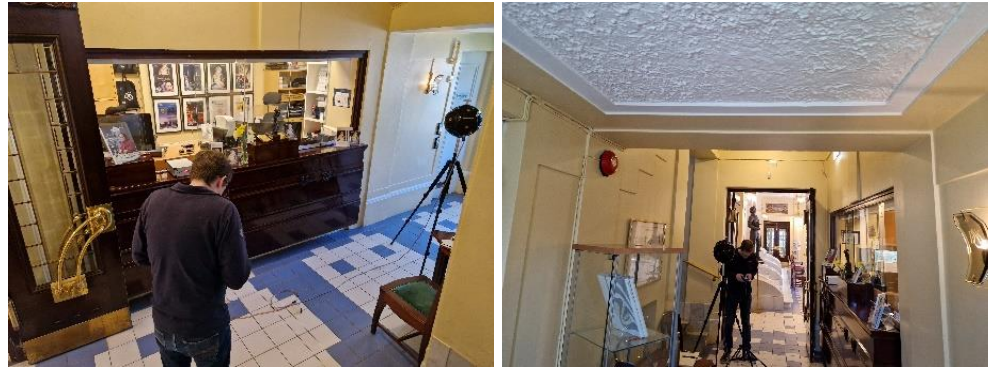
4.18 1. etg. Resepsjon gang

Radiator var dominerende støykilde i rommet. Støynivået er generelt noe høyt for bruksområdet. Anbefalt støynivå i resepsjon-/henvendelsesområder er $L_{Aeq} \leq 30$ dB. Høye støynivå vil påvirke taletydelighet negativt, noe som er viktig i dette arealet.

Etterklangstiden på 1,5 s er generelt alt for høy for dette arealet. Det vil være svært vanskelig å oppfatte kommunikasjon fra billettluke, spesielt når det er mange andre i gangen/vestibulen. Dette inntrykket ble også bekreftet av en samtale med personen som satt i billettluke på måletidspunktet.

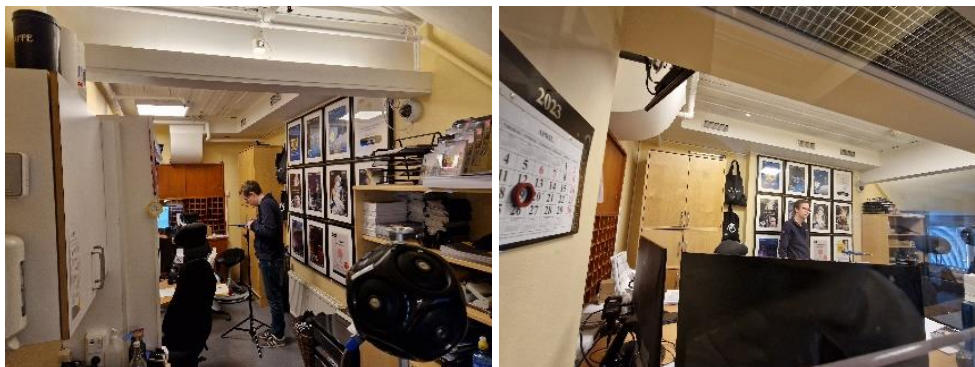
4.19 1. etg. Billettkontor

PC for videoovervåkning var dominerende støykilde i billettluka. Denne bør plasseres på et annet sted, bygges inn eller erstattes med en mer støysvak modell. I dagens situasjon vil den kunne være forstyrrende for talekommunikasjon i billettluka. Den var også plassert svært nærme sitteplassen for kundebehandleren.

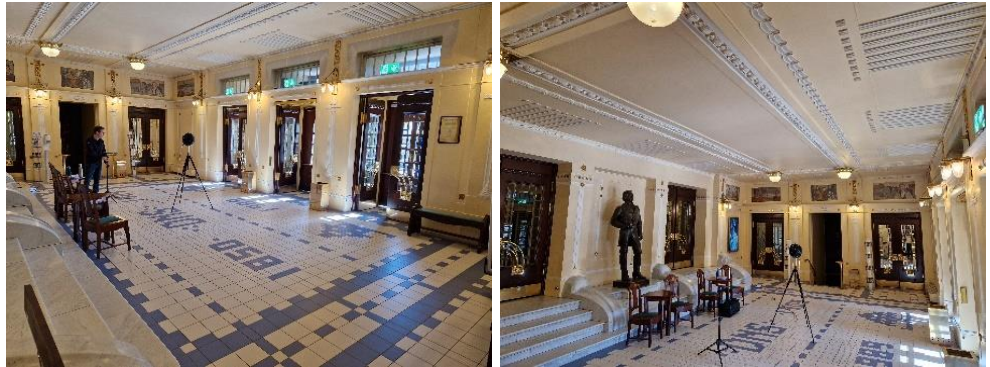
4.20 1. etg. Vestibyle

Radiatorer var primær støykilde i vestibyle, og støynivået er generelt for høyt ihht anbefalt grenseverdi i NS 8175:2012, $L_{Aeq} \leq 30$ dB.

Etterklangstiden på 2,1 s er relativt lang mhp universell utforming. Et passende ambisjonsnivå vil være en etterklangstid på rundt 0,6 - 0,7 s. Dette vil kreve tiltak både i himling og på vegg, og må utformes mhp å ikke påvirke rommets visuelle uttrykk.

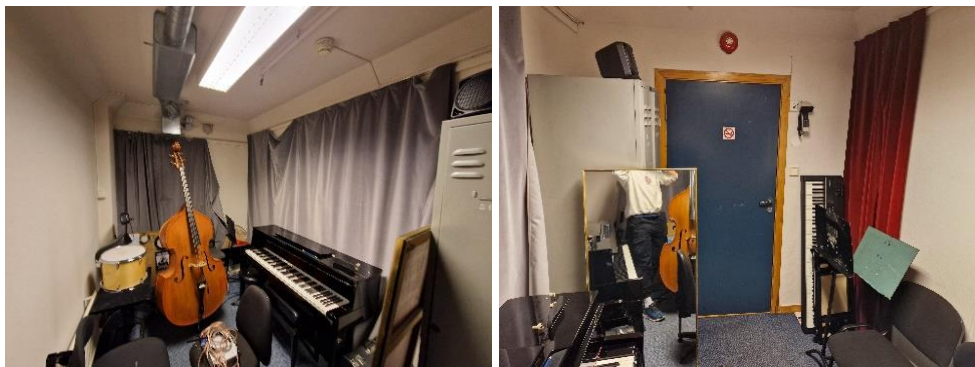
4.21 U. etg. Instrumentrom

Rommet fremstod mest som et lager under måling. Det er likevel tilrettelagt med akustiske gardiner som gjør at akustikken kan varieres, og vurderes derfor som et øvingsrom. Primær støykilde er ventilasjonsanlegget, og her var det både during/motorstøy og turbulent støy fra ventiler. Tendenser til rentonestøy rundt 500 Hz-tredelsoktavgbåndet Støynivået er for høyt mhp bruk som øvingsrom.

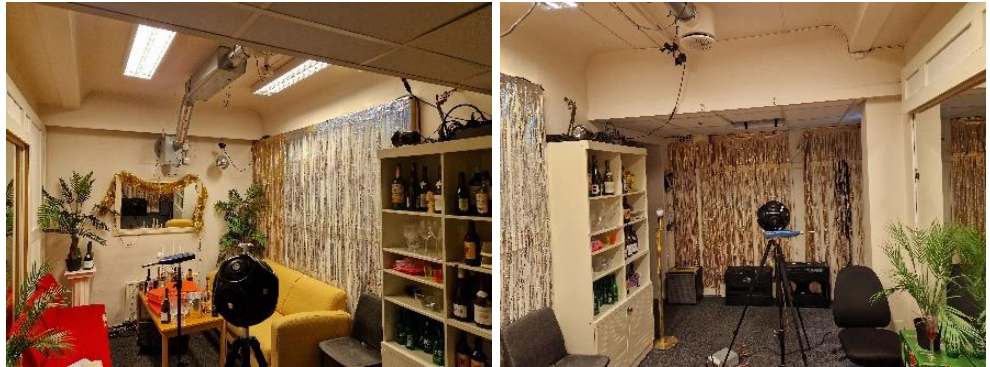
4.22 U. etg. Musikergarderobe

Primær støykilde er ventilasjonsanlegget, og her var det både during/motorstøy og turbulent støy fra ventiler. Ventilasjon på innstilling 2 gav det høyeste støynivået. Ventilasjon ble også målt med innstilling 0 som gav noe lavere støynivå.

Målingen av etterklangstid er påvirket av rommoder i 125 Hz-oktavgbåndet. Ellers er etterklangstiden nokså kort, 0,2 s, og i liten grad tilpasset bruk som øvingsrom.

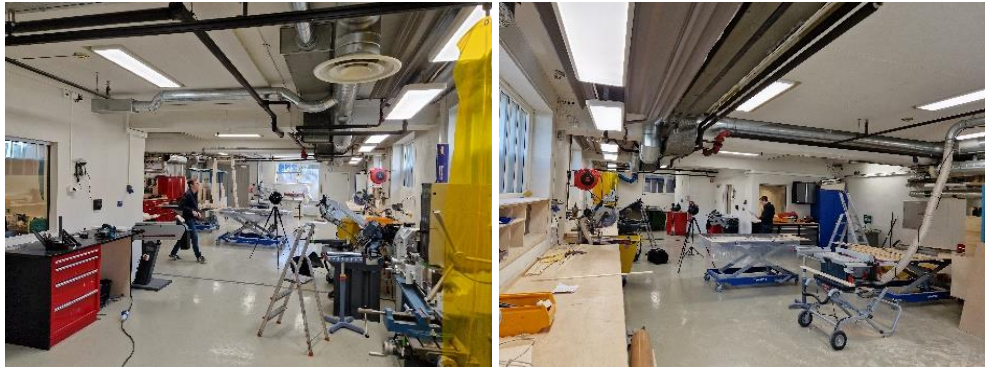
4.23 U. etg. Smie

$L_{Aeq} = 40 \text{ dB}$

Støynivået domineres av skap med avtrekk samt ventilasjon.

Målte etterklangstid er 0,5-0,6 s, stigende i bassområdet. Dette er et brukbart utgangspunkt for bruk som verksted.

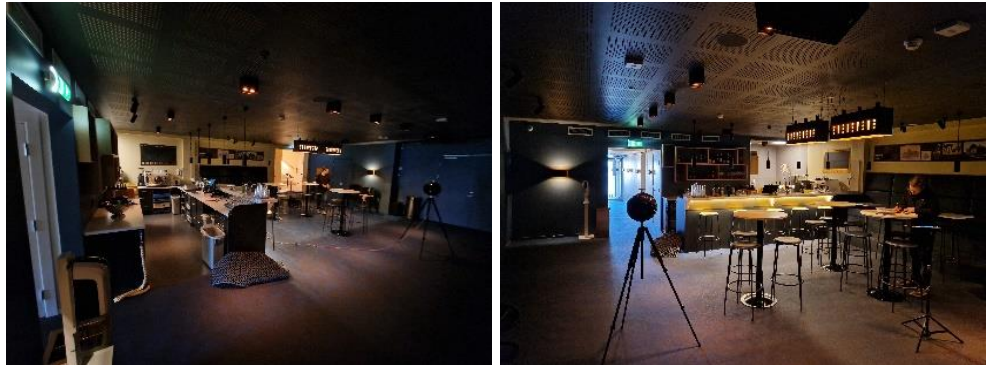
4.24 U. etg. Teaterkjelleren Pub & Bar

Primær støykilde i dette arealet er kjøleskap bak bardisk. Lydnivået er noe over relevante grenseverdier for serveringslokaler.

Rommet fremstår som relativt godt dempet, mye pga perforert gipshimling og lav himlingshøyde. Det kan imidlertid vurderes noen tiltak i oppvasksonen. Her er det åpent ut mot publikumsområdet, og det er harde flislagte overflater, samt tett gipshimling. Lydabsorberende tiltak kan vurderes enten i himling eller på bakvegg.
