Rapport

Sørfold helsehus

Miljøkartlegging

DOKUMENTKODE: 10269785-01-RIM-RAP-001

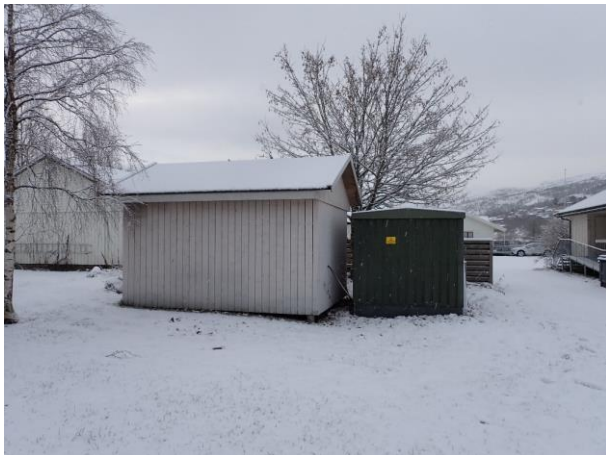
Det er registrert to mindre bygg på området som ikke er befart, se figur 15, det er ikke informert om at disse skal rives. Dersom disse skal rives må de undersøkes for innhold av helse- og miljøfarlig avfall.

Figur 15 To bygg på området.

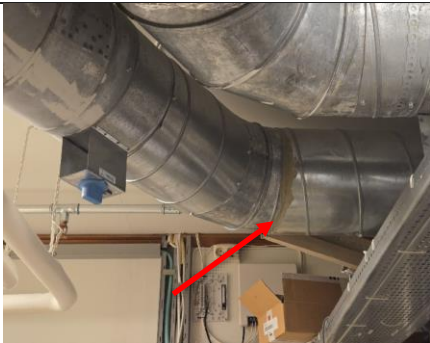
Bygningsmateriale	Beskrivelse	Bilde
Skjøter på ventilasjonskanaler	<p>Det er registrert tettemasse på ventilasjonskanaler i den eldste delen av eldresenteret. Det er påvist tremolittasbest i skjøtene (jf. prøve S08).</p> <p>Det er observert 2 skjøter med tettemasse, men det antas at det er flere kanaler med tettemasse skjult i bygningen. Alle skjøtene med tettemasse i eldste del av eldresenteret håndteres som asbestholdig dersom dette ikke avkreftes ved analyse.</p>

<p>Asbestholdig tettemasse</p>

Asbestholdige materialer skal saneres iht. kravene i «Forskrift om utførelse av arbeid», kapittel 4. Alle materialer med asbestinnhold skal pakkes inn i plast, merkes og leveres til godkjent mottak.

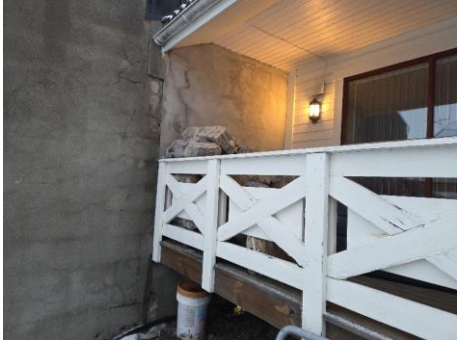
Bygningsmateriale	Beskrivelse	Bilde
Betongvegger	<p>Underetasje av eldresenter har betongvegger mot grunn og den eldste delen har grunnmur i betong.</p> <p>Følgende prøver er tatt i betongvegger</p> <ul style="list-style-type: none">- Brannvegg (S01)- Grunnmur eldste del (S02)- Puss på brannvegg (S03)- Maling på grunnmur (S04)- Puss kjellervegg (S06)- Betong forstøpningsmur (S07)- Betong kjellervegg (S12)- Puss grunnmur 9A og 9B (S13) <p>Det er ikke registrert tungmetaller over grenseverdien for farlig avfall i verken betong eller puss.</p>

<p>Brannvegg, prøve S01 og S03</p>

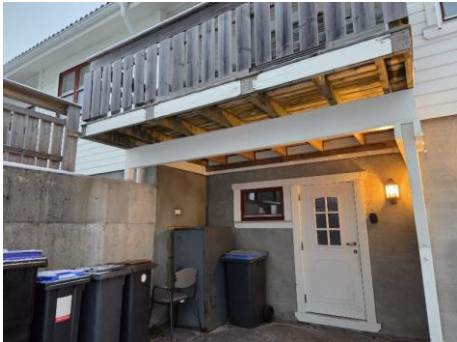
<p>t.v.: Forstøpningsmur (S07) og t.h.: kjellervegg (S08 og S12)</p>

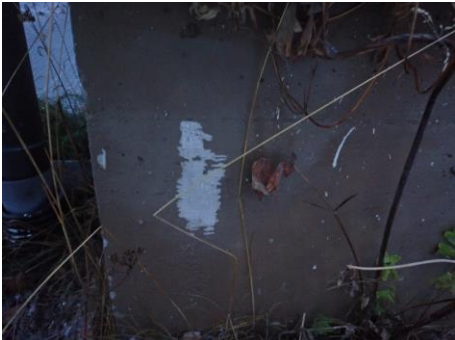
<p>Maling på grunnmur elste del. S02 og S04</p>

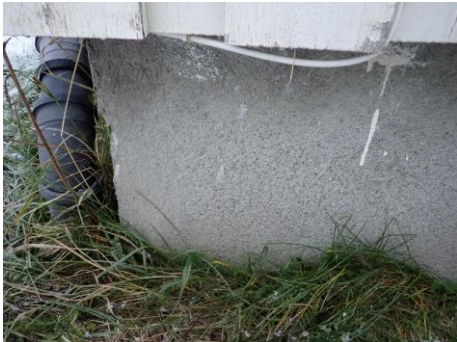
<p>Grunnmur 9A og 9B (S13)</p>

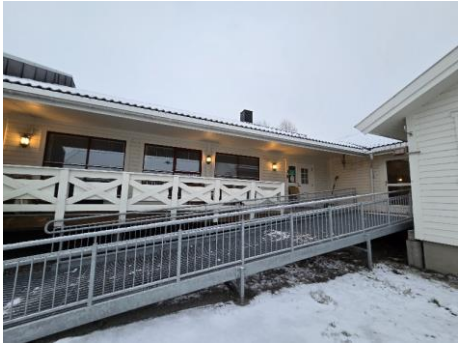
Trekledning	<p>Kledning på eldresenter og tomannsboliger er målt med XRF-pistol, og det er ikke registrert CCA-impregnering.</p> <p>Trekledning er malt og skal dermed håndteres som behandlet trevirke.</p>

<p>Fasade med trekledning, t.v. eldre del, t.h. nyere del.</p>
--------------------	--	---

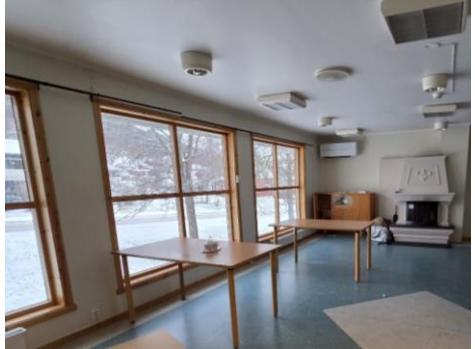
Bygningsmateriale	Beskrivelse	Bilde
	Isolerglassruter med klorparafiner	<p>Isolerglassruter i eldste delen av eldresenteret er produsert i 1988. Slike ruter antas å inneholde klorparafiner. Det er i hovedsak 4 ruter i hvert vindu.</p> <p>Ved uttak av rutene kontrolleres avstandslista. Isolerglassruter med klorparafiner tas ut hele, stables på pall, og leveres uknust til godkjent mottak som farlig avfall.</p> <p>Det er registrert 43 isolerglassvinduer med klorparafiner.</p>

<p>Isolerglassruter fra 1988.</p>
	Vinduer – ordinært avfall	<p>Isolerglassrutene i nyeste delen av eldresenteret er produsert i 1994. Isolerglassrutene i tomannsboliger er produsert i 1991/1992.</p> <p>Isolerglassruter produsert etter 1990 leveres inn hele til godkjent mottak som ordinært avfall.</p> <p>Fugemassen i seg selv antas å være farlig avfall, og dersom rutene knuses skal deler med fugemasse leveres inn som farlig avfall til godkjent mottak.</p>

6.4	Isolerglassruter med klorparafiner	Vinduene skal stables stående på pall, slik at de ikke knuser under transport. Leveres til godkjent mottak som farlig avfall med klorparafiner.	7158 170903	43 stk./ 3,0 tonn

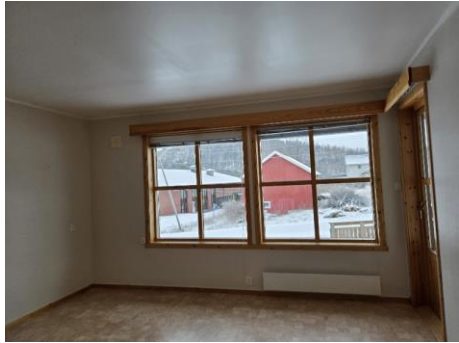
<p>Isolerglassruter fra 1994.</p>

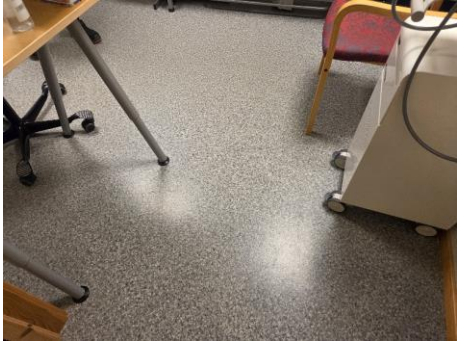
Bygningsmateriale	Beskrivelse	Bilde
	Gulvbelegg av vinyl	<p>Det er i hovedsak registrert gulvbelegg av vinyl på gulvene i byggene. Det er ikke registrert underliggende belegg.</p> <p>Gulvbelegg av vinyl leveres til godkjent mottak som farlig avfall mhp. klorparafiner. Det er registrert omtrent 1 700 m² med gulvbelegg av vinyl.</p>

6.6	Vinylbelegg med klorparafiner	Leveres til godkjent mottak som farlig avfall med klorparafiner.	7159 170204	1700 m ² / 5,0 tonn
6.7	Vinyltapet med ftalater	Leveres til godkjent mottak som farlig avfall med ftalater.	7156 170204	280 m ² / 0,3 tonn

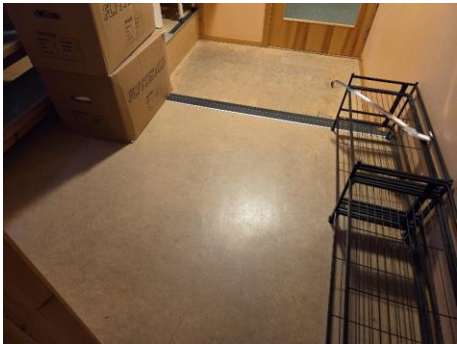
Gulvbelegg av vinyl
	Linoleum	<p>Det er registrert linoleumsbelegg på deler av gulvet i eldresenteret.</p> <p>Linoleumsbelegg kan håndteres som ordinært avfall.</p>

Linoleumsbelegg
	Betonggulv	<p>Det er betongdekke i den nyere delen av eldresenteret. Betongen ble prøvetatt, prøve S11. Det ble ikke funnet tungmetaller over grenseverdi for farlig avfall.</p> <p>Betongen kan håndteres som ordinært avfall.</p>

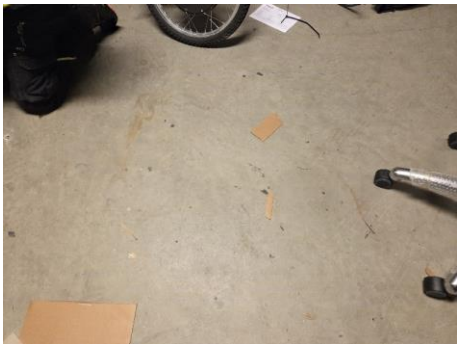
Betongdekke (S11)

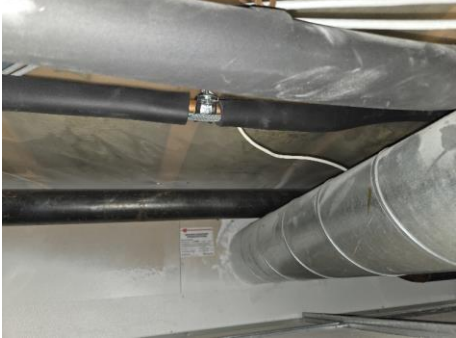
Bygningsmateriale	Beskrivelse	Bilde
	Rørisolasjon av cellegummi	<p>Det er registrert isolasjon av cellegummi flere plasser i eldresenteret.</p> <p>Måling med håndholdt XRF-pistol har påvist høye nivåer av brom i cellegummien i den eldste delen.</p> <p>Estimert mengde cellegummi er ca. 100 løpemeter. Det antas å være større mengder cellegummi skjult over nedsenket himling flere steder i bygget. Mengden er beregnet på bakgrunn av synlige forekomster, og det antas derfor at endelig mengde kan være større.</p> <p>Det er ikke observert cellegummi i tomannsboliger</p> <p>All isolasjon av cellegummi i den eldste delen skal leveres til godkjent mottak som farlig avfall mhp. bromerte flammehemmere.</p>

<p>Cellegummi eldre del</p>
	Rørisolasjon av cellegummi	<p>Det er registrert isolasjon av cellegummi på flere plasser i eldresenteret.</p> <p>Måling med håndholdt XRF-pistol har ikke påvist høye nivåer av brom i cellegummien i den nyere delen.</p> <p>Cellegummi i den nyere delen leveres som ordinært avfall til godkjent mottak.</p>

6.9	Cellegummi med bromerte flammehemmere	Leveres til godkjent mottak som farlig avfall med bromerte flammehemmere.	7155 170603	100 lm/ 20 kg
6.9	EPS-isolasjon med bromerte flammehemmere	Leveres til godkjent mottak som farlig avfall med bromerte flammehemmere.	7155 170603	50 lm/ 25 kg

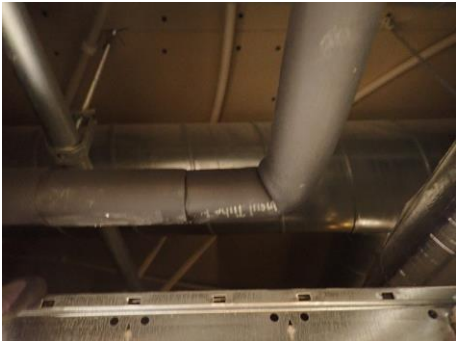
<p>Cellegummi nyere del</p>

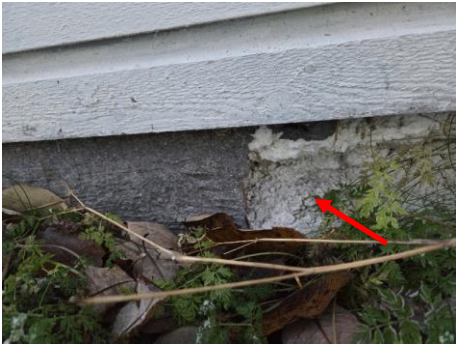
Bygningsmateriale	Beskrivelse	Bilde
	Isolasjon av isopor (EPS)	<p>Det er registrert bruk av EPS-isolasjon foran grunnmur i den nyere delen. Analyse/måling med håndholdt XRF viser at EPS-isolasjonen inneholder høye nivåer av brom, og denne skal derfor leveres til godkjent mottak som farlig avfall mhp. bromerte flammehemmere.</p> <p>Det gjøres oppmerksom på at isoporen antas limt til betongen og det kan være vanskelig å skille avfallsfraksjonene. Det kan også være benyttet isopor og/eller XPS-plater som frostsikring i bygget. Dette må også samles sammen og leveres til godkjent mottak som farlig avfall, med mindre analyse avkrefter at det er farlig avfall.</p>

<p>Isopor på grunnmur</p>
	Leddport	<p>Det er registrert en leddport i bygget av ukjent alder. Portene kan være isolert med PUR-skum eller EPS-isolasjon.</p> <p>PUR-skum produsert frem til og med 2003 inneholder KFK/HKFK som gjør at portene er farlig avfall. EPS-isolasjon kan inneholde Bromerte flammehemmere.</p> <p>Isolasjonsmateriale i portene sjekkes og leveres til godkjent mottak som farlig avfall iht. type isolasjon som er brukt.</p>

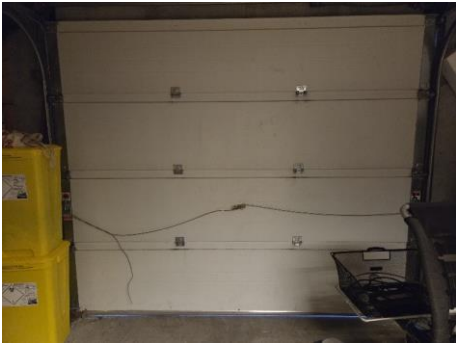
<p>Leddport.</p>

6.9	Isolerte leddporter med KFK	Leveres hele til godkjent mottak som farlig avfall med KFK.	7157 170603	1 stk./ 80 kg
6.9	Kjøle- og fryselager med KFK	Leveres hele til godkjent mottak som farlig avfall med KFK.	7157 170603	25 m ² / 0,3 tonn

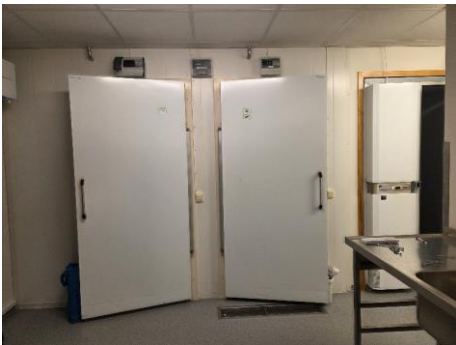
Sandwich-plater med PUR-skum	<p>Kjølerommet i kjøkkendelen antas å bestå av sandwich-plater isolert med PUR-skum. PUR-skum produsert frem til og med 2003 inneholder KFK/HKFK som gjør at den skal håndteres som farlig avfall.</p> <p>Platene demonteres hele og leveres inn til godkjent mottak som farlig avfall med mindre det kan avkreftes innhold av farlig avfall ved analyse eller at kjølevegger er nyere enn 2003.</p>

<p>Kjølerom.</p>

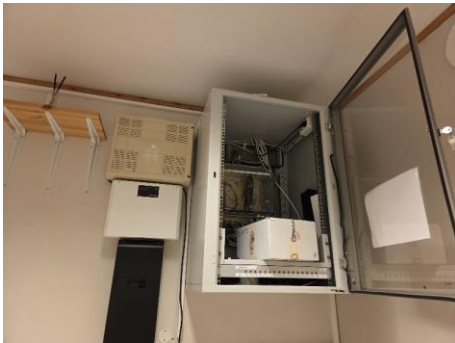
Bygningsmateriale	Beskrivelse	Bilde
EE-avfall	<p>Omfatter hele det elektriske anlegget. Ledninger, sikringsskap, kontakter, brytere, sparepærer, lysrør osv. som omfattes av arbeidene. Som EE-avfall regnes også kabelkanaler, trekkerør til skjulte installasjoner samt veggbokser og andre koblingsbokser.</p> <p>Sparepærer og lysstoffrør inneholder kvikksølv. Disse må tas ut av armaturen og håndteres forsiktig i egnene beholdere/containere slik at de ikke knuses.</p> <p>Alt demonteres uten at det knuses, legges i egnede enheter, f.eks. pallebur. Sparepærer og lysrør skal leveres i egne beholdere.</p> <p>Basert på erfaringstall for lignende typer bygg, er det anslått ca. 4,5 tonn EE-avfall. Avfallet leveres til godkjent mottak som EE-avfall.</p>

<p>EE-avfall som ledninger osv.</p>

6.10	EE-avfall	Alt demonteres fra bygget uten at det knuses, legges i egnede enheter, f.eks. pallebur. Sparepærer og lysrør skal leveres i egne beholdere. Avfallet leveres til godkjent mottak som EE-avfall.	1599 160213	4,5 tonn
0	Kuldemedium med KFK	Kuldemediet og kompressorolje skal tømmes over på godkjent returbeholder av F-gass sertifiserte personer. Gass og olje leveres til ReturGass-ordningen. Enhetene skal leveres uten kuldemedie til godkjent avfallsmottak for EE-avfall.	Kjølemediet: 7240 160114 Selve utstyret: 1507 160211	Kjølemedie: 4 stk./ 4 kg

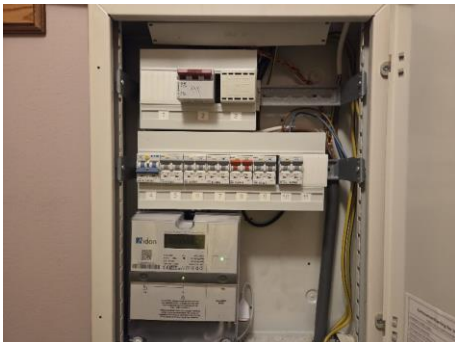
<p>EE-avfall i sikringsskap</p>
