Sørfold helsehus

Ombrukskartlegging

DOKUMENTKODE: 10269785-01-RIM-RAP-002

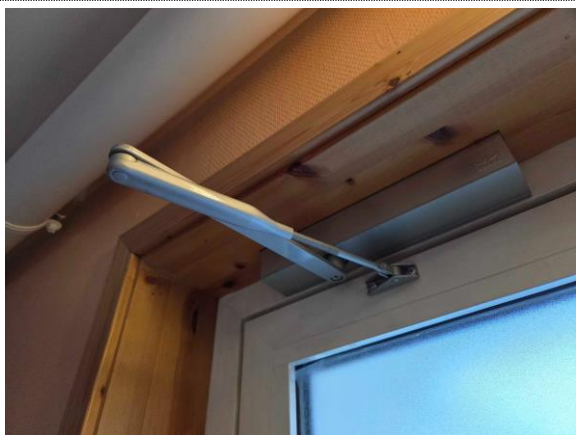
Bilde nr. 3
Dørpumpe

234 Vinduer, dører, porter	Dørpumpe	Dørpumpe til inngangsdører. Dørpumper bør funksjonstestes før ombruk.	Noe slitasje	Ukjent	Ukjent	Egnet	2	stk.				03	Sørfold eldresenter	Dokumentasjon er ikke fremlagt.
234 Vinduer, dører, porter	Verandadør	Verandadør med glassfelt av to-lags isolerglass.	Lite slitasje	2022	Høy	Godt egnet	1	stk.	2010	870		04	Sørfold eldresenter, plan 1	Dokumentasjon er ikke fremlagt. Dersom produktet skal brukes i områder der det stilles tekniske krav, eksempelvis krav til brann og lyd, må dette dokumenteres.
237 Solavskjerming	Persienner	Utvendige persienner på skinner i beboerrom.	Noe slitasje	Ukjent	Middels	Egnet	30	stk.				05 - 06	Sørfold eldresenter	Dokumentasjon er ikke fremlagt.
244 Vinduer, dører, foldevegger	Laminert dør med sidefelt	Laminert dør med sidefelt og grå overflate, dørblad 92 cm og sidefelt 30 cm.	Noe slitasje	2005	Høy	Godt egnet	6	stk.	2050	1220		07	Sørfold eldresenter, nyere del	Dokumentasjon er ikke fremlagt. Dersom produktet skal brukes i områder der det stilles tekniske krav, eksempelvis krav til brann og lyd, må dette dokumenteres.

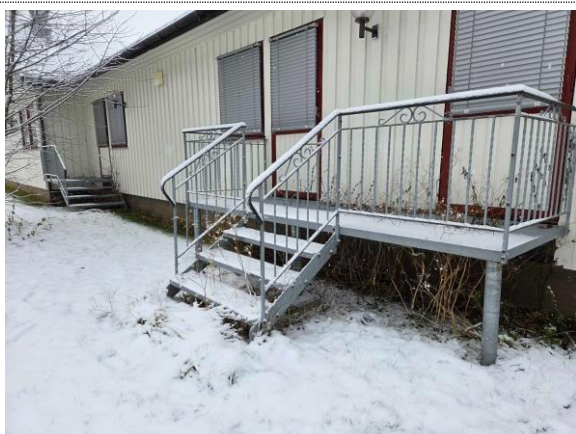
Trapper av stål

282 Utvendige trapper	Trapper i stål	Trapper i stål, Høyde rekkverk ca. 85 cm	Noe slitasje	1989	Høy	Egnet	5	stk.	~800			33	Sørfold eldresenter	Dokumentasjon er ikke fremlagt.
283 Ramper	Stålrampe med trapp	Rampe med trapp, høyde rekkverk ca. 83 cm.	Noe slitasje	1989	Høy	Egnet	1	stk.	850	1200	9500	34	Sørfold eldresenter	Dokumentasjon er ikke fremlagt.
283 Ramper	Stålrampe	Stålrampe til inngangsdør LxBxH = 13,0x1,5x0,9 m LxBxH = 8,7x2,0x0,9 m	Noe slitasje	1989 og 1996	Høy	Egnet	2	stk.	900			35 - 36	Sørfold eldresenter	Dokumentasjon er ikke fremlagt.
290 Andre bygningmessige deler	Håndløper	Håndløper i tre med skrudde forbindelser	Noe slitasje	1989 og 1996	Middels	Egnet	75	m.	25	110	5000	37	Sørfold eldresenter	Dokumentasjon er ikke fremlagt.
290 Andre bygningmessige deler	Armstøtte	Armstøtte til toalett. Separat, skrudd fast i vegg.	Noe slitasje	Antatt 2005	Middels	Egnet	12	stk.				38	Sørfold eldresenter, nyere del	Dokumentasjon er ikke fremlagt.

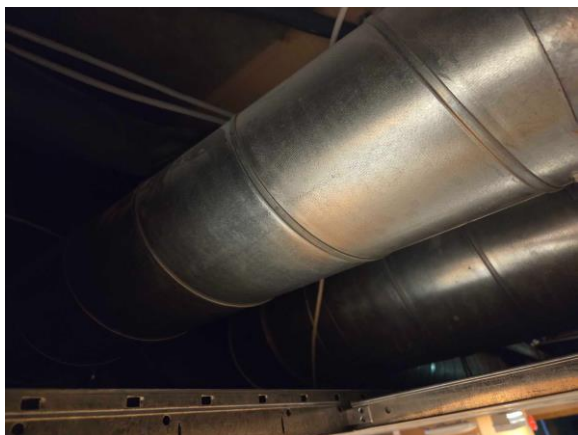
Bilde nr. 55
Ventilasjonskanaler

362 Kanalnett for luftbehandling	Ventilasjons- kanaler	Sirkulære ventilasjonskanaler i varierende alder 1989-2005. De eldste kanalene har tettemasse med asbest og må håndteres spesielt, nyere kanaler kan ombrukes	Trenger vask/rens	Varierende	Høy	Godt egnet	Ukjent	lm.				55	Sørfold eldresenter	Dokumentasjon er ikke fremlagt. Tetthetklasse og dimensjoner må dokumenteres.
364 Utstyr for luftfordeling	Tilluftsventil	Tilluftsventil i himling.	Trenger vask/rens	Varierende	Middels	Godt egnet	30	stk.				56 - 57	Sørfold eldresenter	Dokumentasjon er ikke fremlagt.
364 Utstyr for luftfordeling	Avtrekksventil	Avtrekksventil i himling.	Trenger vask/rens	Varierende	Middels	Godt egnet	25	stk.				58	Sørfold eldresenter	Dokumentasjon er ikke fremlagt.
364 Utstyr for luftfordeling	Avtrekksvifter	Flexit avtrekksvifter i vegg.	Trenger vask/rens	Ukjent	Middels	Godt egnet	4	stk.				59	Sørfold eldresenter	Dokumentasjon er ikke fremlagt.

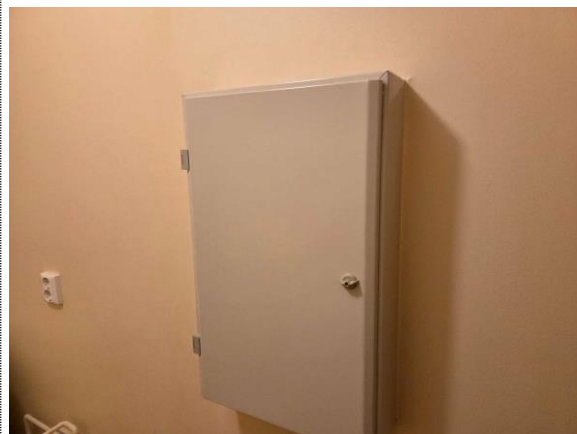
Bilde nr. 64
Sikringsskap

430 Lavspent forsyning	Sikringsskap	Sikringsskap med ny innmat, dybde 18 cm.	Lite slitasje	Ukjent	Høy	Godt egnet	6	stk.				64 - 65	Sørfold eldresenter	Dokumentasjon er ikke fremlagt.
430 Lavspent forsyning	Stikkontakt	Stikkontakt vegg	Lite slitasje	Variabel	Middels	Godt egnet	150	stk.				66	Sørfold eldresenter	Dokumentasjon er ikke fremlagt.
440 Lys	Lysbryter	Lysbryter, ok standard	Lite slitasje	Variabel	Middels	Godt egnet	35	stk.				67	Sørfold eldresenter	Dokumentasjon er ikke fremlagt.
442 Belysningsutstyr	Lysarmatur i tak	Firkantet lysarmatur med LED	Lite slitasje	Antatt nyere	Høy	Godt egnet	3	stk.				68	Sørfold eldresenter	Dokumentasjon er ikke fremlagt.
442 Belysningsutstyr	Lysarmatur i systemhimling	Lysarmatur med LED tilpasset systemhimling	Lite slitasje	Antatt nyere	Høy	Svært godt egnet	18	stk.		600	600	69	Sørfold eldresenter	Dokumentasjon er ikke fremlagt.
442 Belysningsutstyr	Utebelysning	16x runde + 11x klassisk	Noe slitasje	Ukjent	Middels	Godt egnet	27	stk.				70 - 71	Sørfold eldresenter	Dokumentasjon er ikke fremlagt.

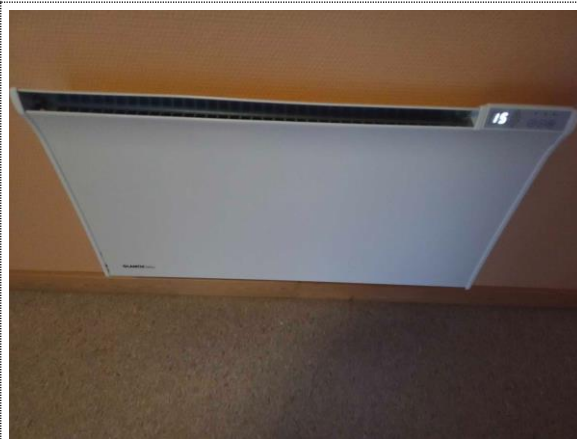
Bilde nr. 72
Panelovn

452 Varmeovner	Panelovn	Panelovn av merke Glamox, Nobo, Beha, og Cdimplex. Panelovner har Wifi tilkobling, og er av antatt nyere årgang. 220-240 V, 600-1200 W.	Lite slitasje	Antatt nyere	Middels	Svært godt egnet	20	stk.				72 - 74	Sørfold eldresenter	Dokumentasjon er ikke fremlagt.
462 Avbruddsfri kraftforsyning	Reservebatteri	Batteri backup av merke Assa abloy	Lite slitasje	2020	Ukjent	Egnet	1	stk.				75	Sørfold eldresenter	Dokumentasjon er ikke fremlagt.
542 Brannalarm	Brannvarslings-anlegg	Brannvarslingsanlegg med brannsentral og detektorer. Detektorer må passe til sentralen som den skal kobles til. Sentraler og kommunikasjonsmoduler blir etter hvert utdatert og kommuniserer ikke nødvendigvis med nye komponentene. Detektorer må kontrolleres for støv. Manuelle meldere er enkle å demontere, og kan også benyttes i nye bygg da de er enkle å teste samt at de har samme utseende som nyere manuelle meldere.	Noe slitasje	Ukjent	Middels	Egnet	1	stk.				76	Sørfold eldresenter	Dokumentasjon er ikke fremlagt.

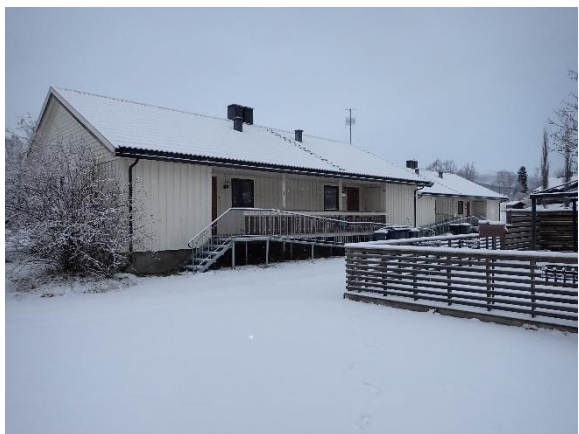
Bilde nr. 81
Betongtakstein

262 Taktekning	Takstein	Takstein antatt av betong, tilstand ikke observert pga. snø.	Ukjent	1991	Middels	Godt egnet	300	m2.				81	Tomannsboliger	Dokumentasjon er ikke fremlagt.
273 Kjøkkeninnredning	Kjøkkeninnredning	Kjøkken med over og underskap 30/60 cm. Fronter er generelt slitt, men skrog er i tilfredsstillende stand.	Noe slitasje	1991	Middels	Egnet	4	stk.				82	Tomannsboliger	Dokumentasjon er ikke fremlagt.
315 Utstyr for sanitærinstallasjoner	Toalett	Gulvstående toalett i porselen. Seter kan skiftes ut.	Noe slitasje	1991	Høy	Godt egnet	4	stk.				83	Tomannsboliger	Dokumentasjon er ikke fremlagt.
315 Utstyr for sanitærinstallasjoner	Vask	Vask i porselen med ethåndsgrep. Utslitte deler, som pakninger, vannlås, o.l. må vurderes og eventuelt skiftes ut.	Lite slitasje	1991	Høy	Svært godt egnet	4	stk.				84	Tomannsboliger	Dokumentasjon er ikke fremlagt.
315 Utstyr for sanitærinstallasjoner	Nedfelt stålvaske	Nedfelt stålvaske med skyllekum.	Lite slitasje	1991	Høy	Svært godt egnet	4	stk.				85	Tomannsboliger	Dokumentasjon er ikke fremlagt.

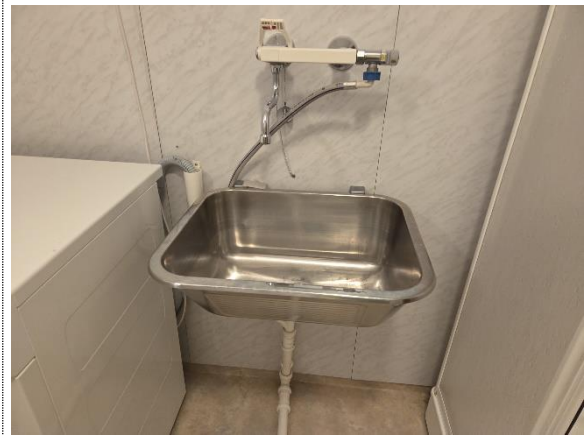
Bilde nr. 86
Utslagsvask

315 Utstyr for sanitærinstallasjoner	Utslagsvask	Utslagsvask i stål med separat blandebatteri. Blandebatterier er av eldre årgang og bør skiftes ut.	Noe slitasje	1991	Høy	Svært godt egnet	4	stk.				86	Tomannsboliger	Dokumentasjon er ikke fremlagt.
315 Utstyr for sanitærinstallasjoner	Blandebatteri dusj	Blandebatteri dusj. Utslitte deler, som pakninger, vannlås, o.l. må vurderes og eventuelt skiftes ut.	Noe slitasje	1991	Høy	Egnet	3	stk.				87	Tomannsboliger	Dokumentasjon er ikke fremlagt.
430 Lavspent forsyning	Sikringsskap	Sikringsskap, låsen er ødelagt på ett av skapene	Noe slitasje	1991	Høy	Godt egnet	4	stk.				88	Tomannsboliger	Dokumentasjon er ikke fremlagt.
