# Ombrukskartlegging Nordkapp VGS - Fasade

Oppdragsgiver: Finnmark Fylkeskommune  
Oppdragsnavn: Nordkapp vgs Fasaderehabilitering  
Oppdragsnummer: 641419-08  
Utarbeidet av: Alexander Rundlöf  
Oppdragsleder: Elin Delmar  
Tilgjengelighet: Åpen

Dato: 13.05.2026  
Versjon: 01

Asplan Viak har gjennomført en kartlegging av ombrukbare bygningskomponenter ved Nordkapp VGS i forbindelse med planlagt fasaderehabilitering

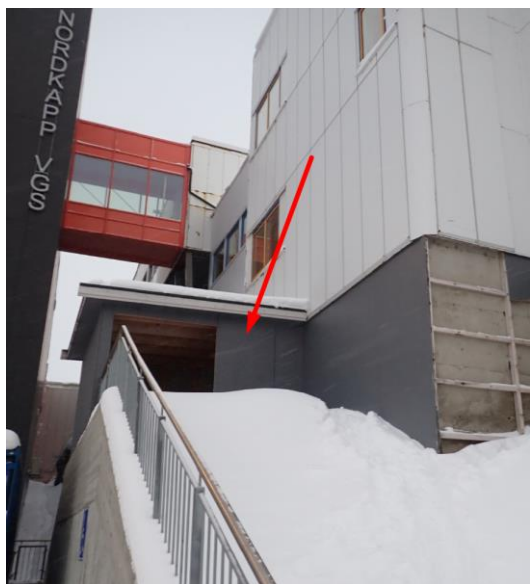
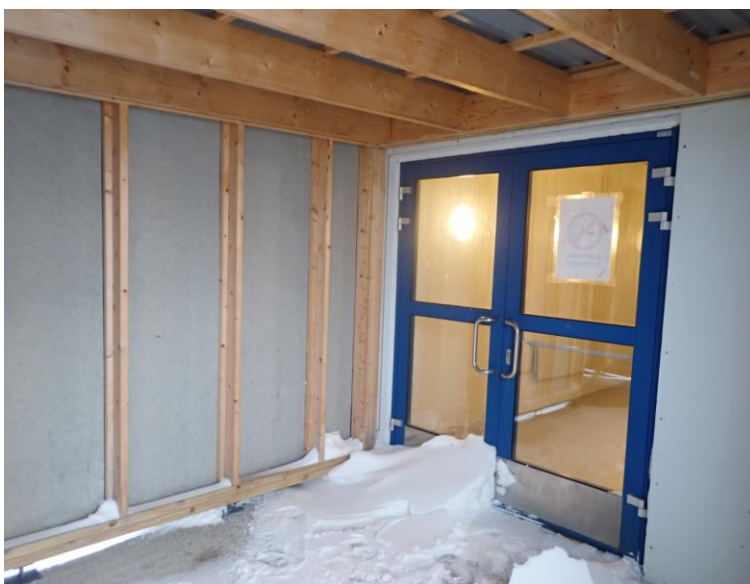
De bærende trebjelkene vurderes å ha teknisk levetid igjen og et visst ombrukspotensial, særlig dersom de demonteres uten skader. Ombruk vil imidlertid være avhengig av dimensjonskontroll, dokumentasjon og praktisk mulighet for demontering som hele elementer.

Bygningsdelskategori	223 Bjelker
Produsent og produksjonsår	Produsent ukjent. Antatt etter 2000
Plassering	Overdekket inngangsparti, fasade nord, Skole-/adminfløy
Total mengde	Ca. 30 lm
Dimensjoner	Antatt 48-70 x 198-270 mm
Dokumentasjon	Nei

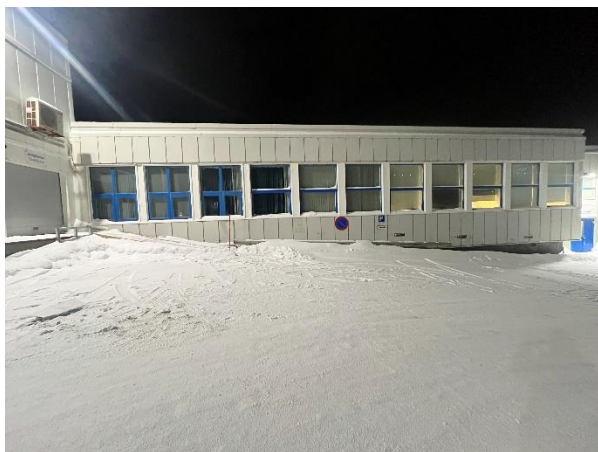
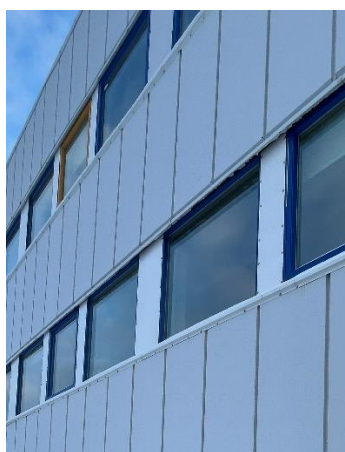
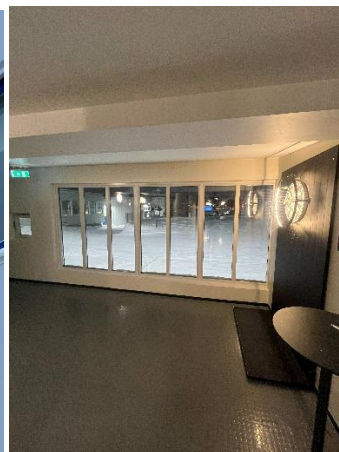
Nybygg benytter i mange tilfeller vinduer med 3-lags glass for å tilfredsstille dagens energikrav. I henhold til TEK17 er minimumskrav til vinduer og dører inkl. karm og ramme normalt U-verdi  $\leq 1,2 \text{ W/m}^2\text{K}$ . Vinduer produsert fra ca. 2010 og nyere antas i mange tilfeller å kunne tilfredsstille dette kravet, men dette må verifiseres for hvert enkelt produkt gjennom produktmerking eller dokumentasjon. I det aktuelle bygget er det registrert ca. 110 vinduer og glassdører produsert etter 2010. Disse vurderes derfor å kunne ha et potensial for ombruk, forutsatt tilfredsstillende teknisk tilstand og dokumenterte egenskaper.

Bygningsdelskategori	2341 Vinduer, yttervegger
Produsent og produksjonsår	Varierende produsenter Produksjonsår: 1980-1990 = ca. 160 stykk (klorparafinholdige) 1991- 2010= ca. 30 stykk 2011- = ca. 110 styk
Plassering	Hele bygget, se trafikklystabel og fasadetegning fra vinduskartlegging, vedlegg C
Total mengde	Ca. 300
Dimensjoner	Varierer
Dokumentasjon	Ja, i vinduslist.

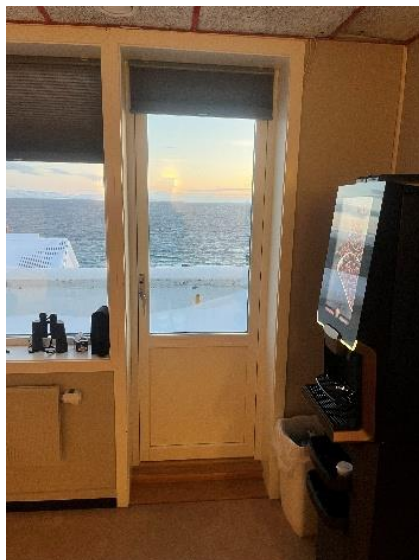
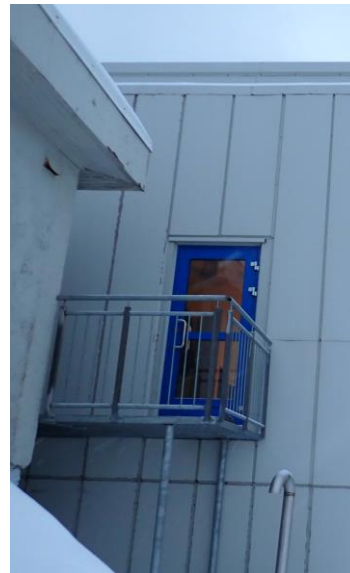
Nyere som vurderes å tilfredsstille dagens krav til U-verdi

Under vises eksempelbilder av eldre dører som vurderes å ikke tilfredsstille dagens krav til U-verdi og derfor ikke anses egnet for ombruk selv om tilstanden noen ganger vurderes som god.

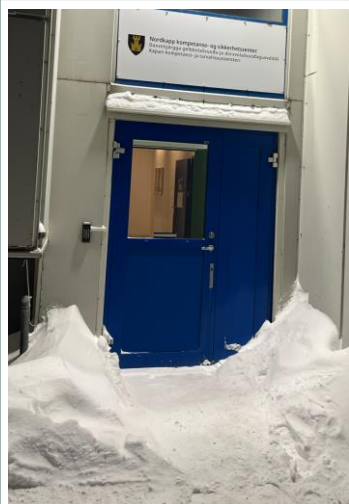
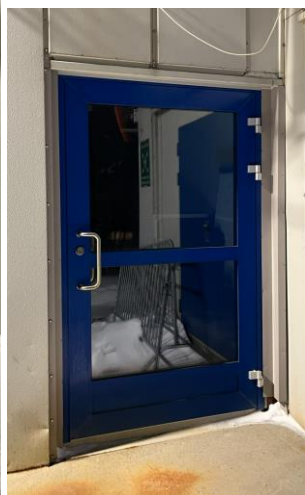
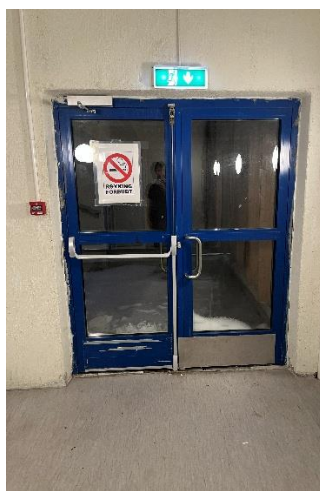
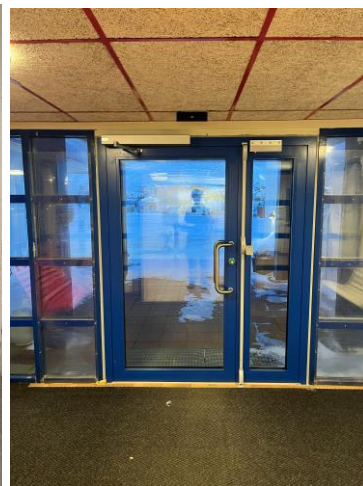
Eldre dører som vurderes å ikke tilfredsstille dagens krav til U-verdi

Bygningsdelskategori	2342 Dører, yttervegger
Produsent og produksjonsår	Produsent: varierer 1980-1990 = 5 stykk (klorparafinholdige) 1991- 2010= 3 stykk 2011- = 2 stykk
Plassering	Fasade
Total mengde	10
Dimensjoner	Varierende, må kontrollmåles på plass.

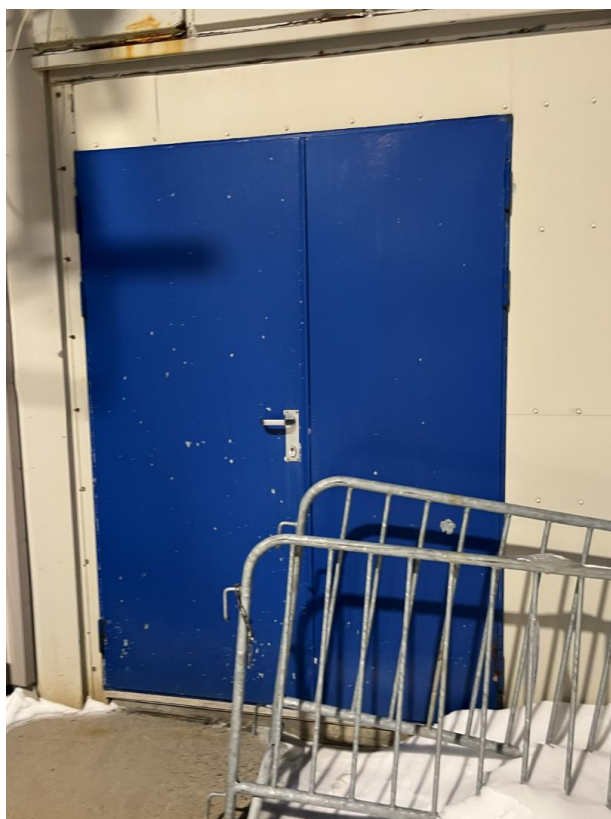
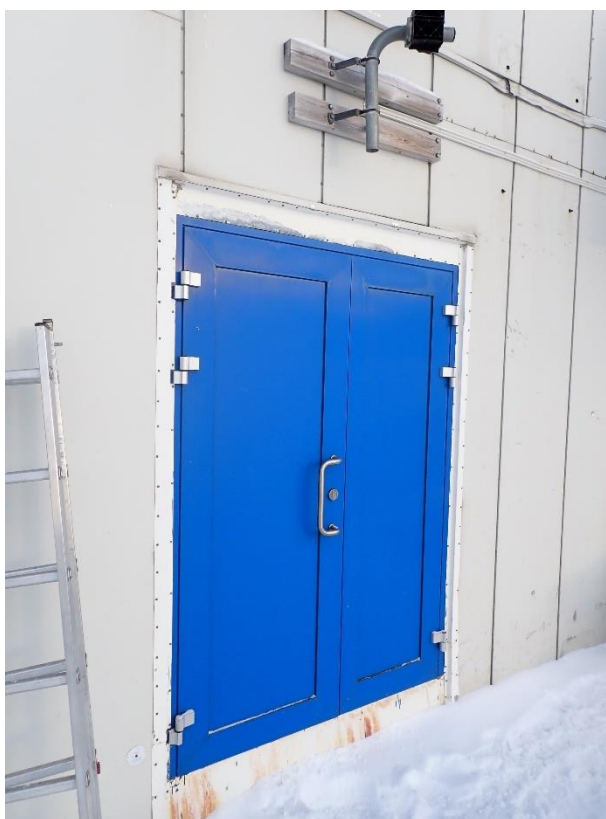
Ståldøren i administrasjons-/skolefløy antas å være fra ca. 2006 basert på likhet med glassdører fra 2006 i utførelse og beslag. Døren vurderes som lite egnet for ombruk i nye bygg eller tiltak med krav etter TEK17, da den sannsynligvis ikke tilfredsstiller dagens krav til U-verdi. Manglende dokumentasjon og ukjente tekniske egenskaper bidrar også til redusert ombrukspotensial.

Bygningsdelskategori	2342 Dører, yttervegger
Produsent og produksjonsår	Se beskrivelse
Plassering	1. Ved garasje, fasade vest, verkstedsfløy. 2-fløyet. 2. Fasade sør, u. etasje. Skole- og adminfløy. 2-fløyet.
Total mengde	2 stykk
Dimensjoner	må kontrollmåles
Dokumentasjon	Nei

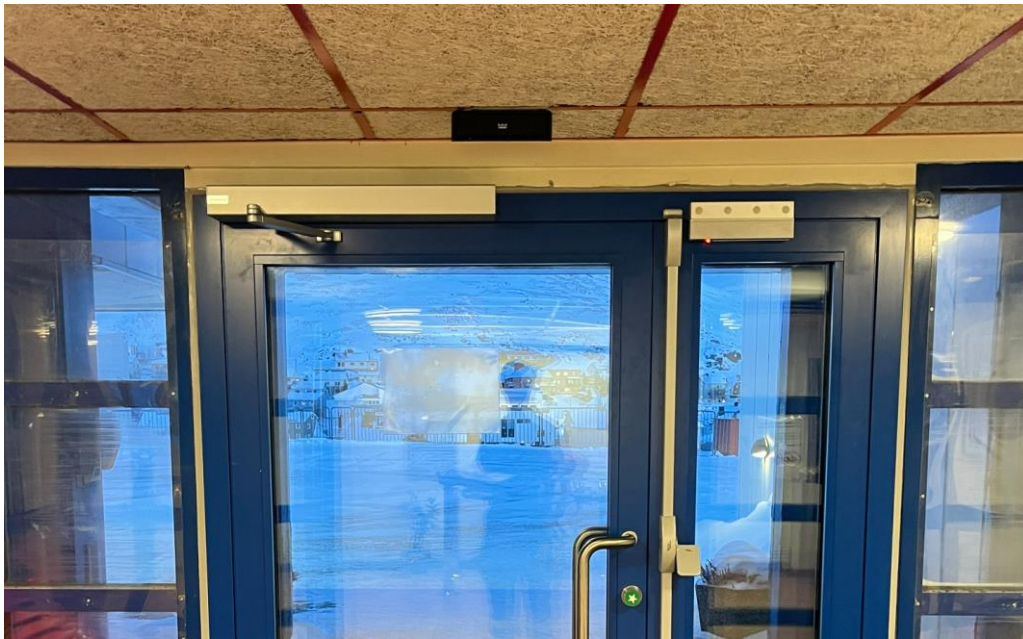
Komponentene vurderes å ha et visst ombrukspotensial dersom funksjon testes og systemene er kompatible med nytt anlegg. Elektromagnetiske låser og dørautomatikk kan i mange tilfeller brukes videre i tilsvarende installasjoner. Dokumentasjon og kontroll av funksjon bør gjennomføres før eventuell videre bruk.

Bygningsdelskategori	2344 Låser og beslag
Produsent og produksjonsår	Antatt samme som dør, eventuelt senere. Må kartlegges for hver komponent
Plassering	Ytterdører, hele bygget
Total mengde	10 +, flere plasser
Dimensjoner	-
Dokumentasjon	Sjekkes for hver installasjon

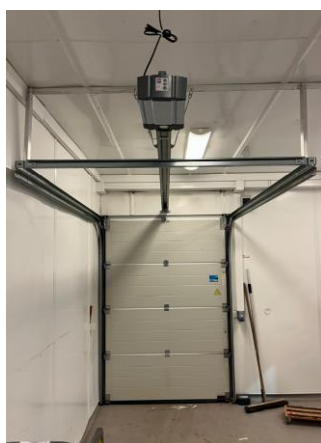
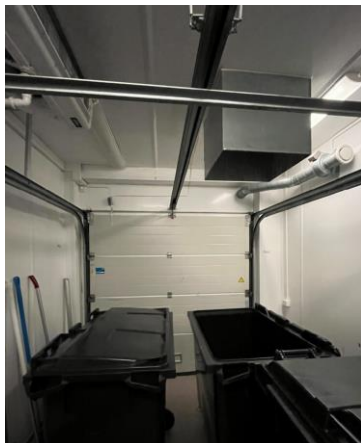
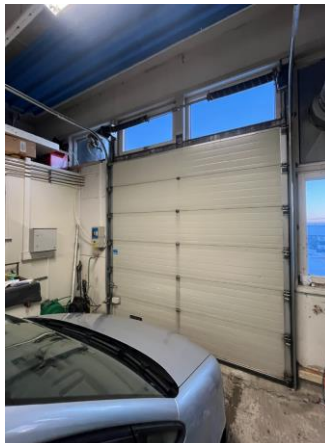
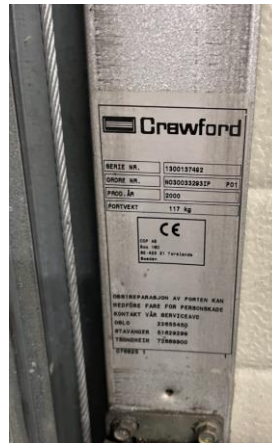
Portene vurderes som begrenset egnete for ombruk i bygg med krav etter TEK17, da oppgitt og antatt U-verdi ikke tilfredsstillir dagens energikrav. Portene kan likevel være aktuelle for intern ombruk, ombruk i lager, verksted eller uoppvarmede bygg.

Bygningsdelskategori	2343 Porter
Produsent og produksjonsår	Crawford, 2006 og 2000
Plassering	Plassert i tilbygg fra 2006 og i verkstedsfløy
Total mengde	3 stk
Dimensjoner	Varierende - må kontrollmåles
Dokumentasjon	Ja, delvis (siden av port)

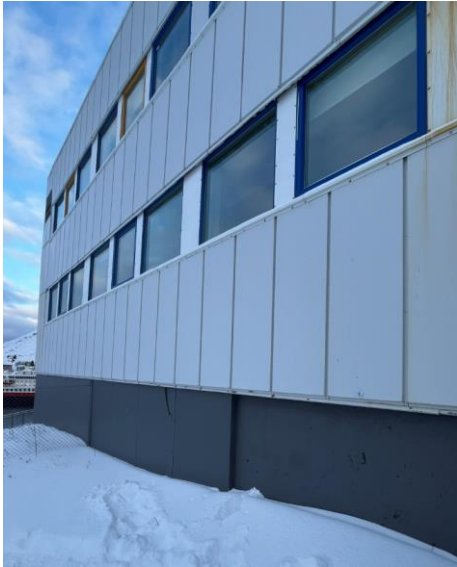
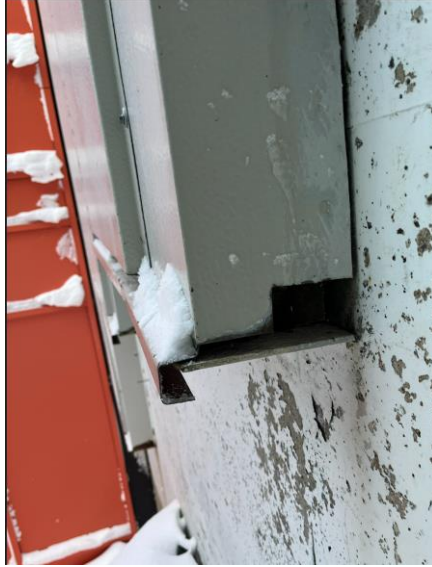
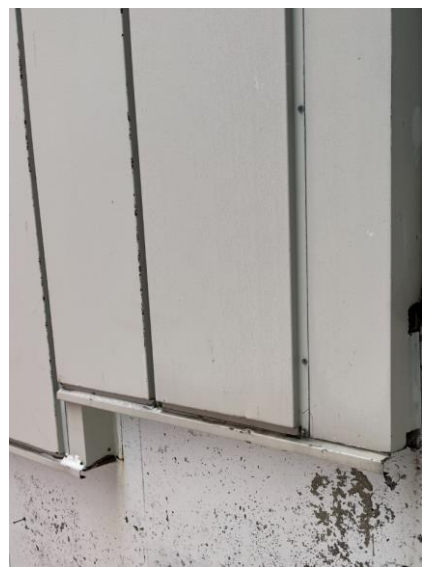
Fasadeplatene vurderes å ha begrenset ombrukspotensial grunnet alder, ukjente tekniske egenskaper og slitasje fra værpåvirkning. Lokal ombruk kan være aktuelt i enklere bygg, lager eller sekundære konstruksjoner dersom platene demonteres skånsomt og er i tilfredsstillende teknisk stand. Materialgjenvinning som metall vurderes ellers som et aktuelt alternativ ved demontering.

Bygningsdelskategori	235 Utvendig kledning og overflate
Produsent og produksjonsår	Produsent ukjent. Tidlig 1980- tall
Plassering	Hele bygget utvendig - deler fra 1980-tall
Total mengde	Ca. 1400 m2
Dimensjoner	Bredde 60 cm, lengde varierer
Dokumentasjon	Nei

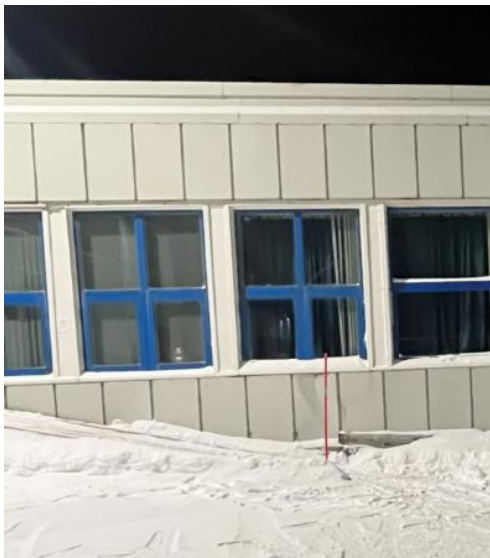
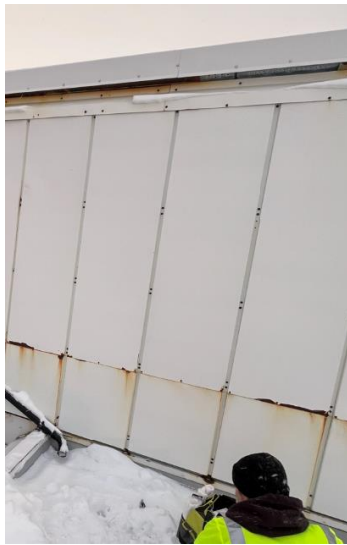
Eldre lakkerte fasadeplater fra 1950-tallet montert som utvendig fasadekledning. Platene er montert med synlige skruer og profilerte skjøter. Det er registrert rust og slitasje på flere plater og innfestinger.

Fasadeplatene vurderes å ha lavt ombrukspotensial grunnet høy alder, korrosjon, ukjente tekniske egenskaper og slitasje. Platene vurderes i hovedsak som begrenset egnet for direkte ombruk i nye fasadeløsninger. Materialgjenvinning som metall vurderes som mest aktuelt ved demontering.

Bygningsdelskategori	235 Utvendig kledning og overflate
Produsent og produksjonsår	Produsent ukjent. 1950- tall
Plassering	Hele bygget utvendig - deler fra 1950-tall
Total mengde	Ca. 800 m2
Dimensjoner	Bredde 60 cm, lengde varierer
Dokumentasjon	Nei

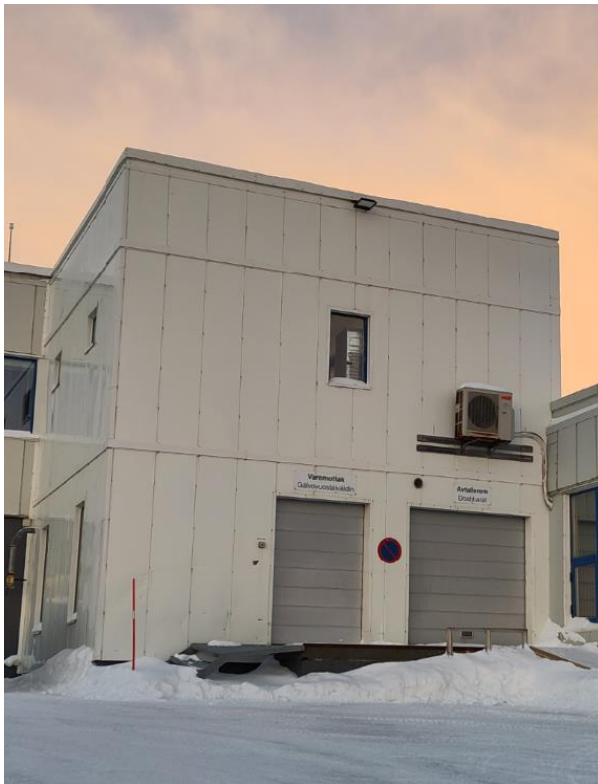
Fasadeplatene vurderes å ha et visst ombrukspotensial grunnet relativt moderne utførelse og demonterbar montasje. Videre ombruk forutsetter skånsom demontering samt nærmere vurdering av teknisk tilstand, dokumentasjon og tilpasningsbehov. Materialgjenvinning som metall vil også være et aktuelt alternativ ved demontering.

Bygningsdelskategori	235 Utvendig kledning og overflate
Produsent og produksjonsår	Produsent ukjent. Sannsynligvis ca. 2005
Plassering	Del fra 2006
Total mengde	Ca. 100 m2
Dimensjoner	Bredde 60 cm, lengde varierer
Dokumentasjon	Nei

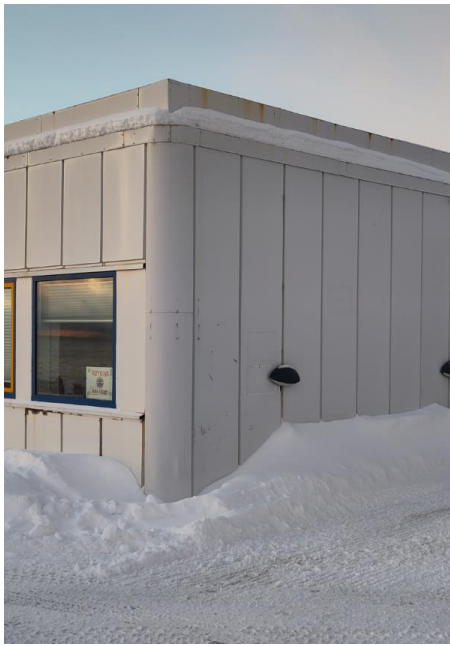
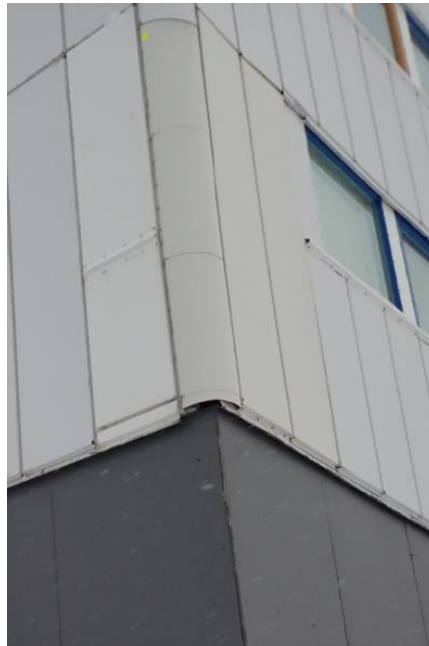
Hjørnebeslagene vurderes å ha begrenset ombrukspotensial grunnet alder og spesialtilpasset utførelse. Lokal ombruk kan være aktuelt ved rehabilitering eller tilpasninger på tilsvarende bygg. Materialgjenvinning som metall vurderes ellers som et aktuelt alternativ ved demontering.

Bygningsdelskategori	235 Utvendig kledning og overflate
Produsent og produksjonsår	Produsent ukjent. 1980-tall
Plassering	Del fra 1980-tall
Total mengde	Ca. 50 m2
Dimensjoner	Må kontrolleres
Dokumentasjon	Nei

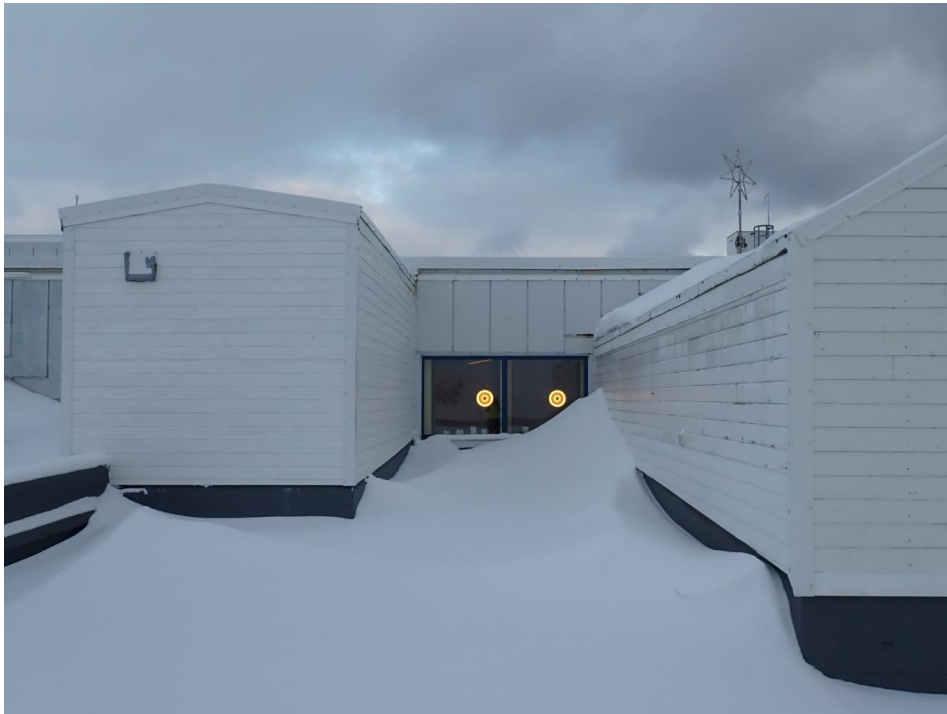
Trekledningen vurderes å ha begrenset ombrukspotensial. Deler av kledning kan være aktuelle for lokal ombruk dersom teknisk tilstand er tilfredsstillende etter demontering. Materialgjenvinning eller energiutnyttelse vurderes ellers som aktuelle alternativer ved demontering.

Bygningsdelskategori	235 Utvendig kledning og overflate
Produsent og produksjonsår	Produsent ukjent. Antatt etter 2000
Plassering	Tilbygg på tak og lysgårder, skole-adminfløy
Total mengde	Ca. 80 m2
Dimensjoner	Ca 150 mm
Dokumentasjon	Nei

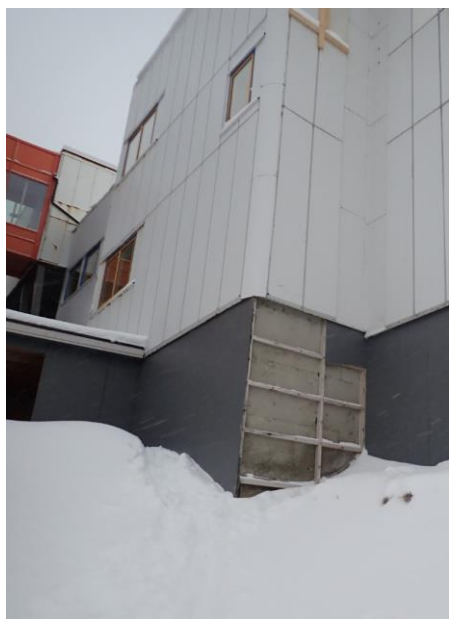
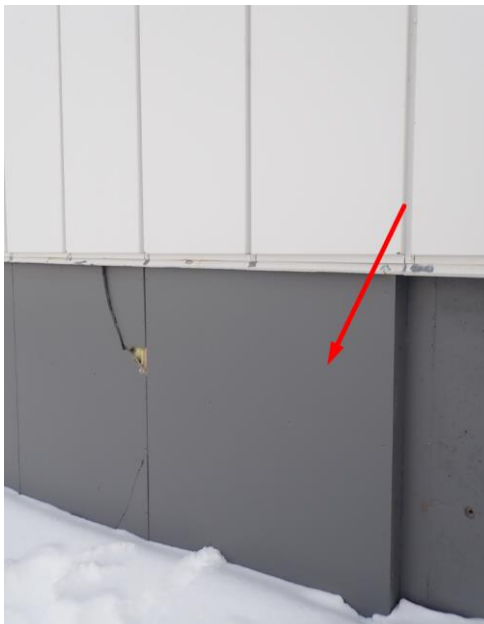
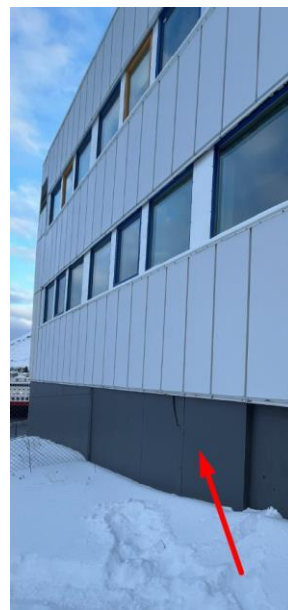
Malte platekledninger montert i sokkelsoner under metallfasade. Platene fremstår som trefibersement-/trefiberbaserte fasadeplater med malt overflate. Flere steder er det registrert skader, oppsprekking og fuktpåvirkning nær terreng og skjøter. Montert som utfyllingsfelt mellom betong og fasadeplater.

Platene vurderes som lite egnet for ombruk grunnet alder, skader og usikker materialkvalitet. Demontering kan være aktuelt for avfallsutsortering og eventuell materialgjenvinning, men direkte ombruk vurderes som lite sannsynlig.

Bygningsdelskategori	235 Utvendig kledning og overflate
Produsent og produksjonsår	Ukjent
Plassering	Sokkel og overdekket inngangsparti
Total mengde	Ca. 100 m2
Dokumentasjon	Nei

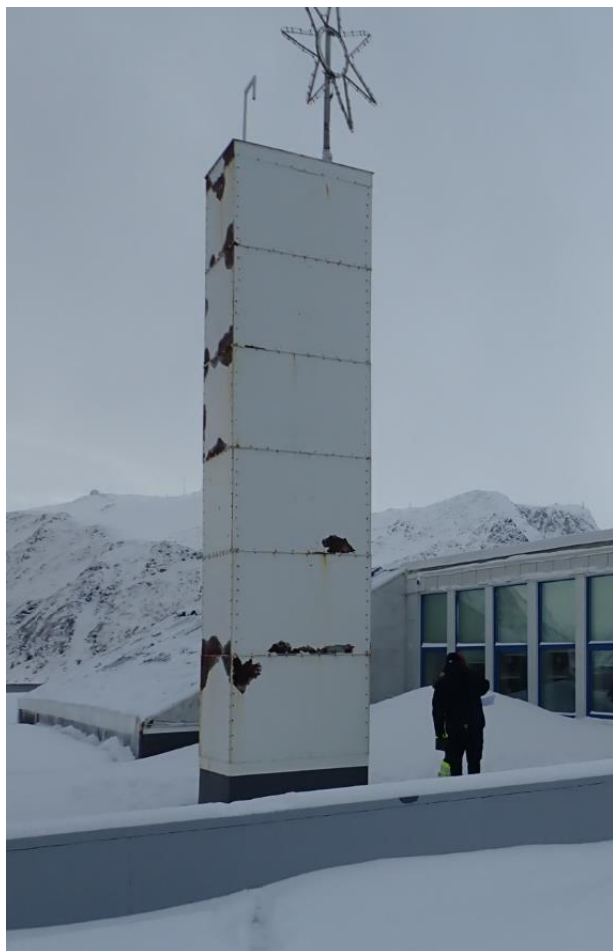
Lakkerte metallplater montert som kledning rundt pipe/sjakt på tak. Platene er montert med synlige innfestinger og beslag. Det er registrert betydelig rust og malingsavskalling. Maling er opplyst å inneholde PCB(se rapport fra miljøkartlegging).

Platekledningen vurderes som lite egnet for ombruk grunnet korrosjon, høy alder og PCB-holdig maling. Demontering må utføres med nødvendig håndtering av miljøfarlige stoffer. Materialene vurderes håndtert som avfall i henhold til gjeldende krav for PCB-holdige materialer.

Bygningsdelskategori	235 Utvendig kledning og overflate
Produsent og produksjonsår	Produsent ukjent. Antatt 1950-tall
Plassering	Tak, skole-/adminfløy
Total mengde	20 m2
Dimensjoner	-
Dokumentasjon	Nei

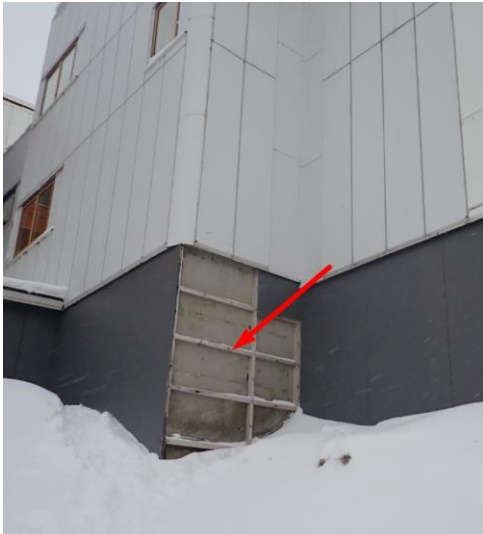
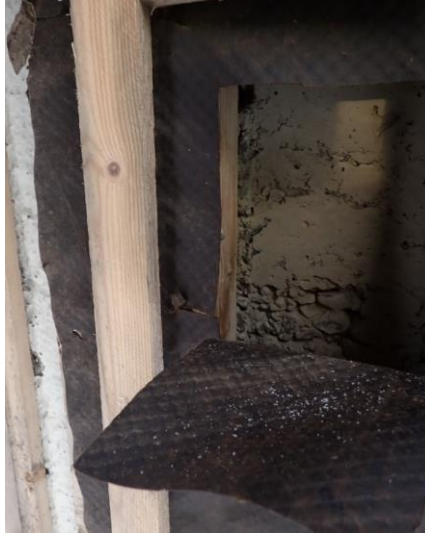
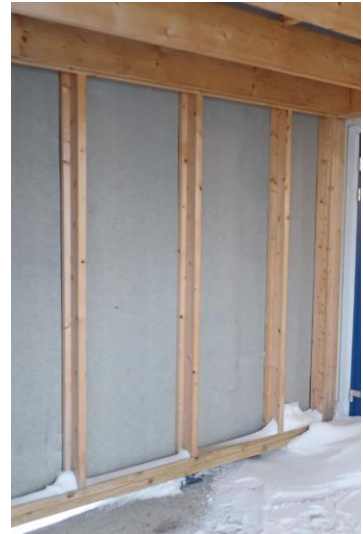
Trevirket vurderes å ha begrenset potensial for direkte ombruk som konstruksjonsmateriale, men enkelte deler kan være aktuelle for sekundærbruk dersom demontering utføres skånsomt. Hovedpotensialet ligger trolig i materialgjenvinning eller intern ombruk.

Bygningsdelskategori	239 Andre deler av yttervegg
Produsent og produksjonsår	Varierer
Plassering	Hele bygget, yttervegger
Total mengde	Estimert 3000-5000 lm
Dimensjoner	Varierer. Vanlig med 36x48 mm, 48x48mm, 48x98 mm
Dokumentasjon	Nei

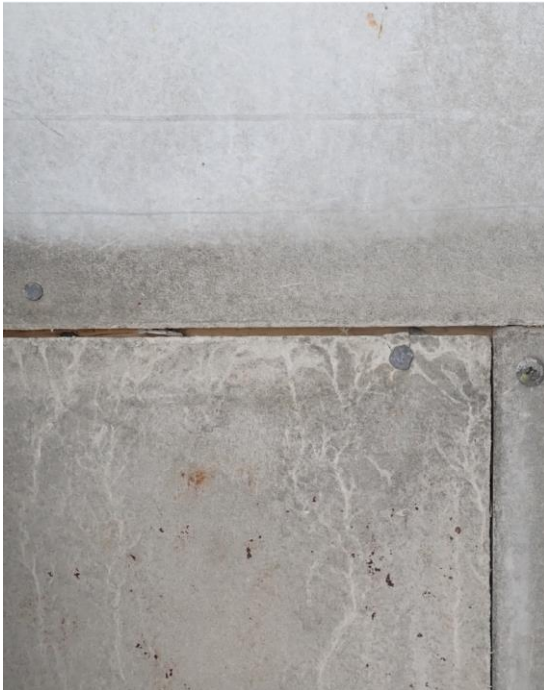
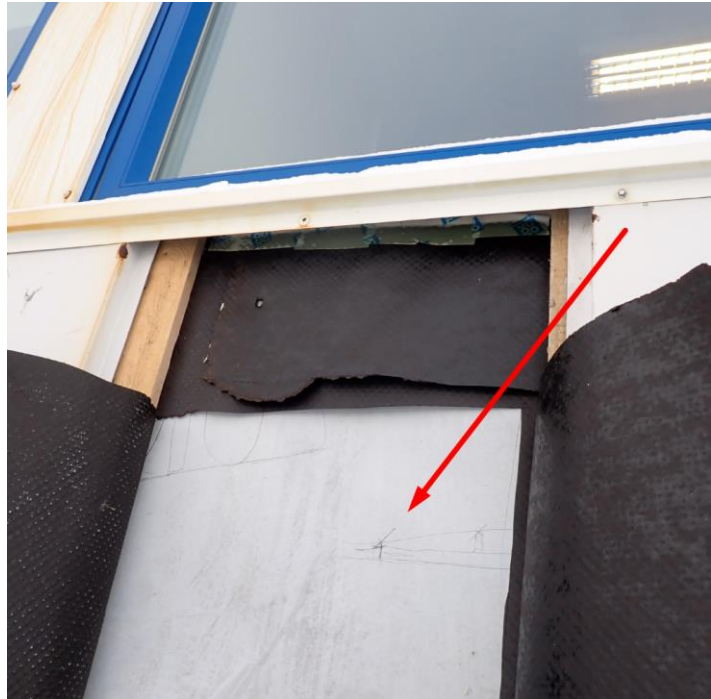
Fibersementplater montert som vindtetting/utvendig platekledning bak metallfasade. Platene fremstår som eldre sementbaserte fasade-/vindsperreplater uten registrert miljøfarlig innhold. Montert på bindingsverk bak utlektet metallkledning. Enkelte steder registrert fukt- og aldringspåvirkning.)

Fibersementplatene vurderes som lite egnet for direkte ombruk grunnet alder, demonteringsbehov og begrenset etterspørsel. Platene kan i hovedsak håndteres som ordinært avfall.

Bygningsdelskategori	239 Andre deler av yttervegg
Produsent og produksjonsår	Produsent ukjent. Tidlig 1980-tall
Plassering	Fasade, deler fra 1980-tall
Total mengde	Ca 1400 m2
Dimensjoner	-
Dokumentasjon	Nei

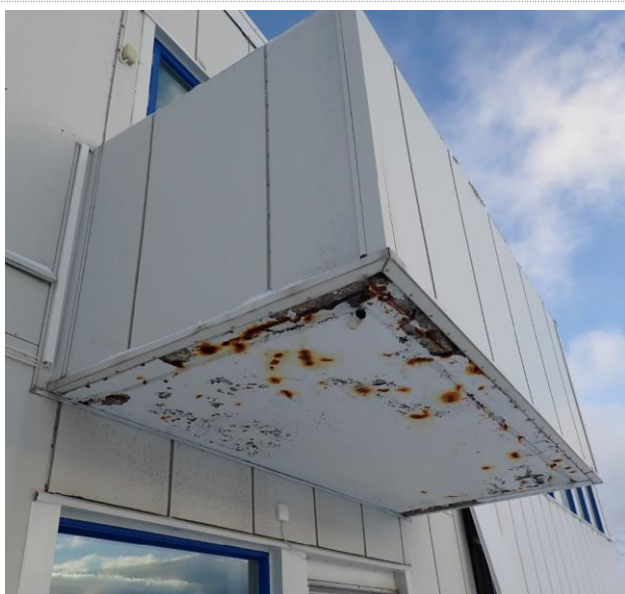
Utkraget betongdekke fra opprinnelig byggefase, antatt fra 1950-tallet. Underside er beslått med malt metallplate med registrert rust og avskalling. Betongdekket inngår som del av eksisterende bærekonstruksjon.

Betongdekket vurderes som lite egnet for ombruk grunnet integrert plassering i bæresystemet og krevende demontering. Ved eventuell riving vurderes materialgjenvinning som knust betong/fyllmasser som mest aktuelt – se kapittel 2.4 i rapport fra ombrukskartlegging.

Bygningsdelskategori	251 Frittbærende dekker
Produsent og produksjonsår	Ukjent, 1950-tall
Plassering	Fasade sør
Total mengde	Ca. 2 m2
Dimensjoner	-
Dokumentasjon	Nei

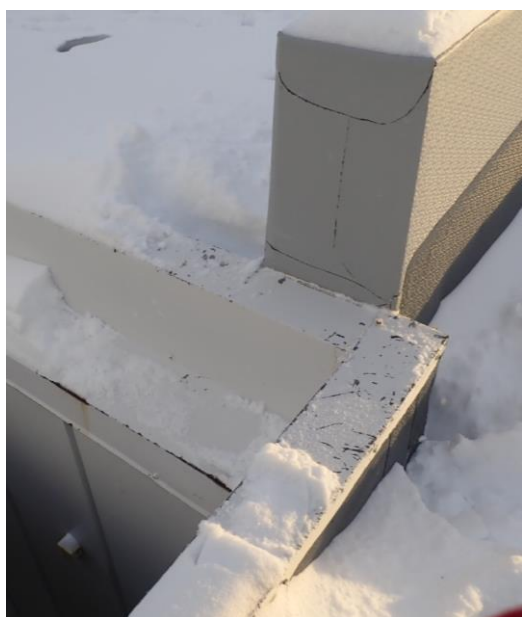
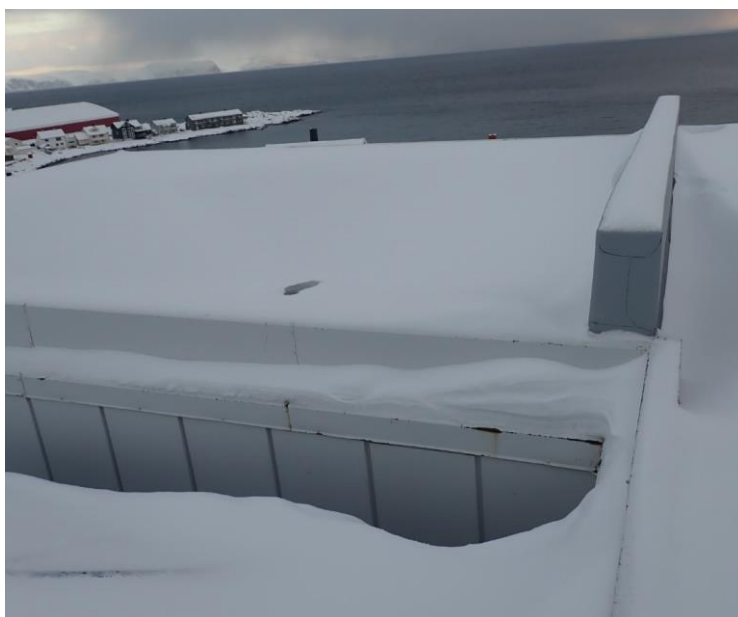
Gesimsbeslag i lakkert metall med varierende utførelse og alder. Beslagene omfatter både eldre deler fra 1950- og 1980-tallet samt nyere beslag fra tilbygg oppført i 2006. Utførelse varierer mellom ulike bygningsdeler med forskjellige profiler, skjøter og detaljløsninger. Det er registrert enkelte områder med slitasje, korrosjon og deformasjoner på eldre beslag.

Gesimsbeslagene vurderes samlet å ha begrenset til moderat ombrukspotensial. Nyere beslag fra 2006 vurderes generelt å ha høyere potensial enn eldre beslag fra 1950- og 1980-tallet. Videre ombruk forutsetter skånsom demontering samt vurdering av deformasjoner, korrosjon og tilpasningsbehov. Materialgjenvinning som metall vurderes ellers som et aktuelt alternativ ved demontering.

Bygningsdelskategori	265 gesimser takrenner og nedløp
Produsent og produksjonsår	Ukjent
Plassering	Overgang mot tak, hele bygget
Total mengde	Ca. 600 lm
Dimensjoner	Varierer, må kontrolleres
Dokumentasjon	Nei

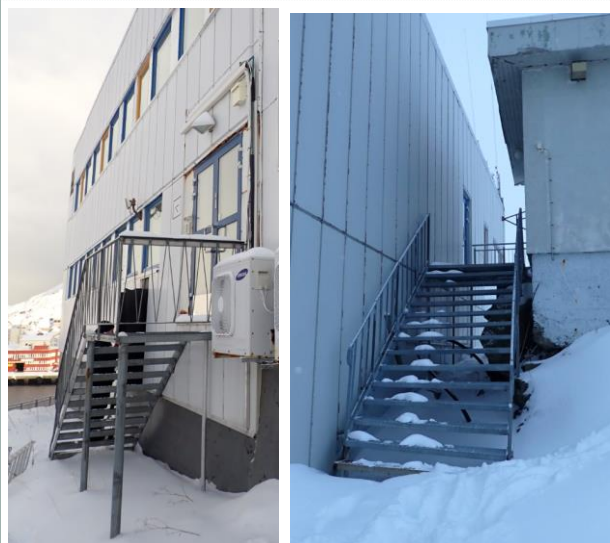
Ståltrappene vurderes å ha et moderat ombrukspotensial grunnet demonterbar utførelse og robuste materialer. Videre ombruk forutsetter kontroll av korrosjon, innfestinger og dimensjonering mot ny plassering og gjeldende krav.

Bygningsdelskategori	282 utvendige trapper
Produsent og produksjonsår	Ukjent
Plassering	Fasade vest (skole-/adminfløy) og fasade øst (verkstedsfløy)
Total mengde	2 stk
Dimensjoner	-
Dokumentasjon	Nei

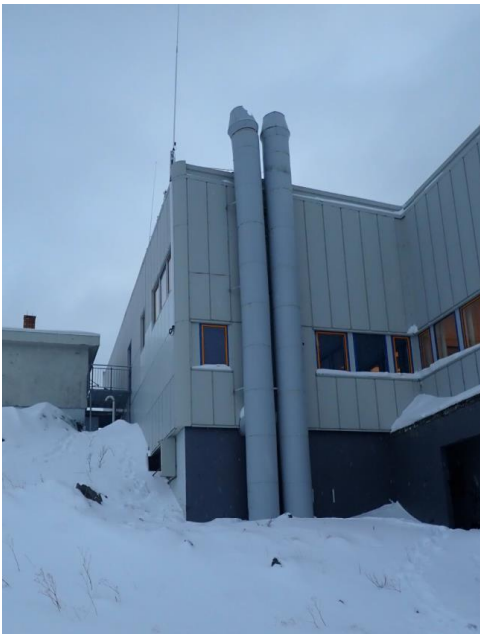
Ventilasjonskanalene vurderes å ha godt potensial for videre bruk gjennom remontering i eksisterende anlegg. Videre bruk forutsetter kontroll av innfestinger, skjøter og tetting etter demontering og fasadearbeider.

Bygningsdelskategori	362 Kanalnett for luftbehandling
Produsent og produksjonsår	Ukjent, antatt 1980-tall
Plassering	Verkstedsfly, fasade nord
Total mengde	20 lm
Dimensjoner	Ø ca. 600 mm
Dokumentasjon	Nei

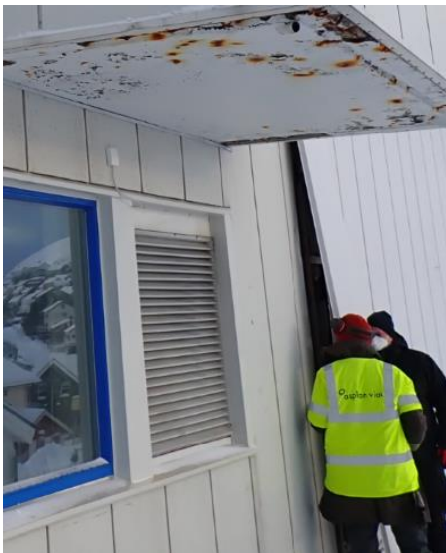
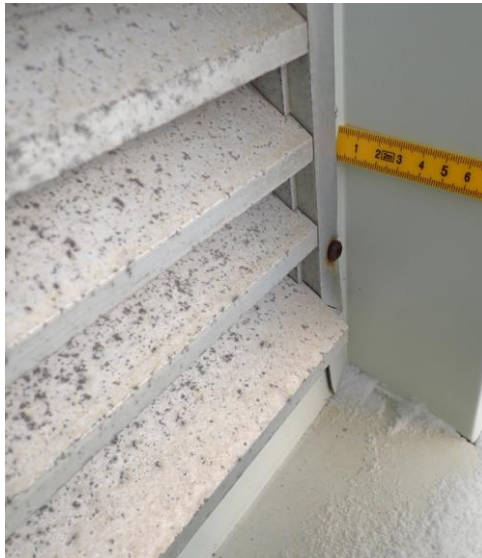
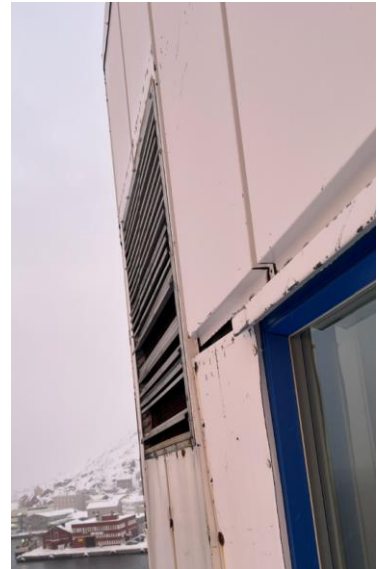
Ventilasjonsrister montert i fasadeplater/yttervegg. Utført i lakkert metall med forskjellige dimensjoner og utførelser. Ristene fremstår med varierende slitasjegrad og overflatekvalitet. Enkelte rister har synlig rust på innfestinger og beslag.

Ventilasjonsrister vurderes som aktuelle for videre bruk der dimensjoner og tilpasning passer eksisterende ventilasjonssystem. Tilstand på overflater, innfestinger og eventuell korrosjon bør kontrolleres før remontering.

Bygningsdelskategori	364 Utstyr for luftfordeling
Produsent og produksjonsår	Ukjent, vareierende
Plassering	Hele bygget
Total mengde	Ca 5 stk
Dimensjoner	Varierer, må kartlegges
Dokumentasjon	Nei

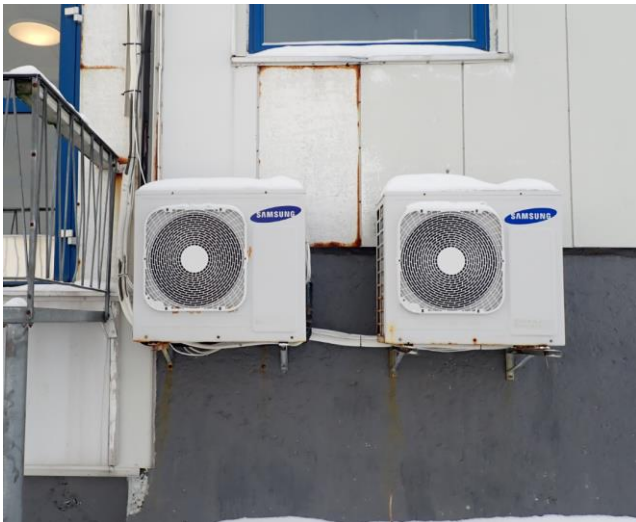
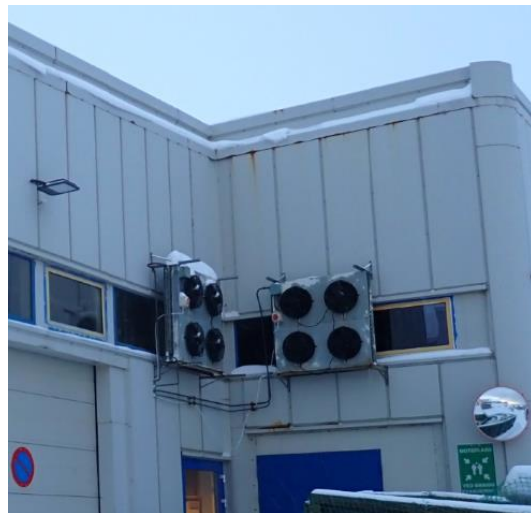
Enhetene vurderes som aktuelle for videre bruk der teknisk tilstand, kapasitet og kjølemedium tilfredsstillende krav til nytt anlegg. Funksjon og kompatibilitet må kontrolleres før eventuell remontering.

Bygningsdelskategori	365 Utstyr for luftfordeling
Produsent og produksjonsår	Ukjent, varierende alder
Plassering	Hele bygget
Total mengde	Ca 10 stk registrert ved befaring
Dimensjoner	Varierer, må kartlegges
Dokumentasjon	Nei

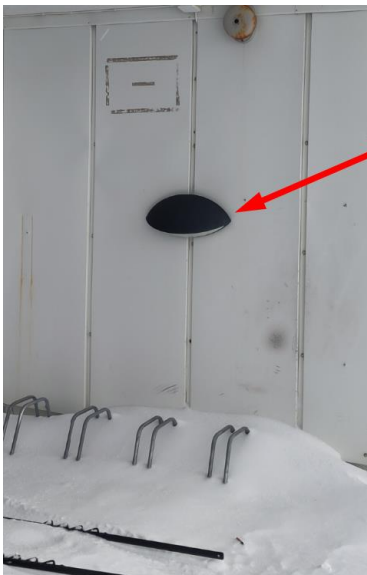
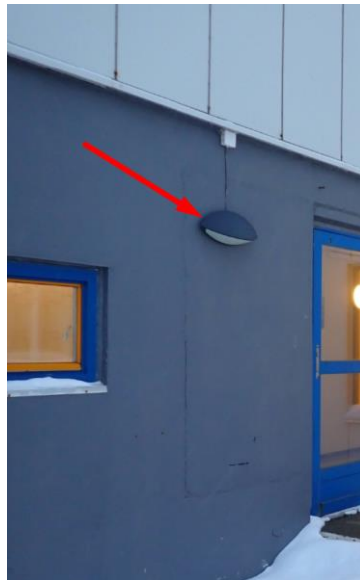
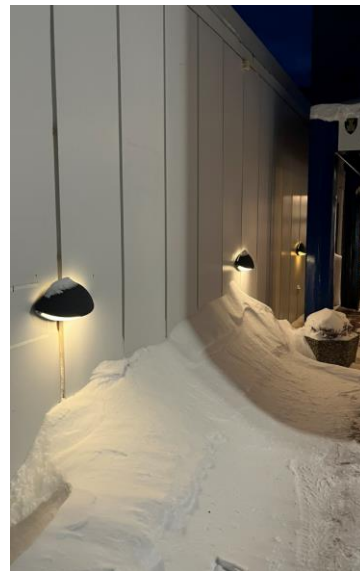
Armaturene kan være aktuelle for videre bruk i eksisterende eller sekundære installasjoner dersom elektrisk funksjon og kapsling er intakt. Tilstand og eventuelt behov for utskifting av lyskilder må kontrolleres før videre bruk.

Bygningsdelskategori	442 Belysning
Produsent og produksjonsår	Ukjent
Plassering	Ved innganger
Total mengde	Ca 15 stk
Dimensjoner	Ca 40 x 20 cm. Fasademontert
Dokumentasjon	Nei

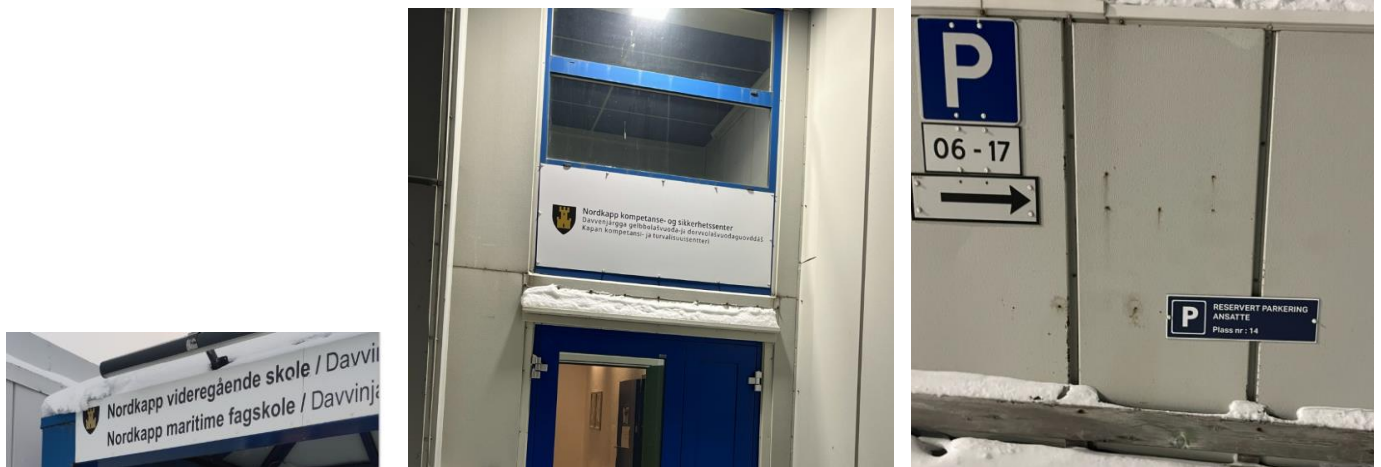
Skiltingen vurderes som godt egnet for videre bruk gjennom demontering og remontering i forbindelse med fasadearbeider. Det anbefales å lagre skiltene forsvarlig under byggeperioden for senere tilbakeføring.

Bygningsdelskategori	60 Andre innstallasjoner
Produsent og produksjonsår	Ukjent
Plassering	Montert på fasade
Total mengde	ukjent
Dimensjoner	Varierer
Dokumentasjon	Nei
