Miljøkartleggingsrapport

Sæteråa Bru
Sør-Odal kommune
September 2025

Rapport nr.: MKR01	Prosjekt nr.: 10246844	Dato: 12.09.2025
Kunde: Sør-Odal kommune		
SAMMENDRAG		
<p>Sweco Norge AS er engasjert av Sør-Odal kommune for å utarbeide en miljøkartleggingsrapport for Sæteråa bru, i forbindelse med sanering av eksisterende bru og etablering av ny bru.</p> <p>Det er tatt materialprøver av begge landkarene, brudekket og fra oppleggskonsollene for stålbjelkene under brua. 4 prøver er sendt til analyse i laboratorium. De viktigste funnene er som følger:</p> <ul style="list-style-type: none"> • Forhøyet verdier av arsen (140 mg/kg) i brudekket • Ingen forhøyede verdier i landkar eller oppleggskonsoller • Gjerdestolper i metall • Trykkimpregnert trevirke som rekkverk <p>En del fraksjoner må på denne bakgrunn leveres som farlig avfall, og behandles deretter. Det stilles krav til håndtering, lagring, transport og levering.</p> <ul style="list-style-type: none"> • Trykkimpregnert trevirke leveres som farlig avfall mhp. metaller <p>Tunge rivemasser må håndteres som følger:</p> <ul style="list-style-type: none"> • Betong i begge landkar, samt oppleggskonsoll kan gjenbrukes. • Betongen fra brud

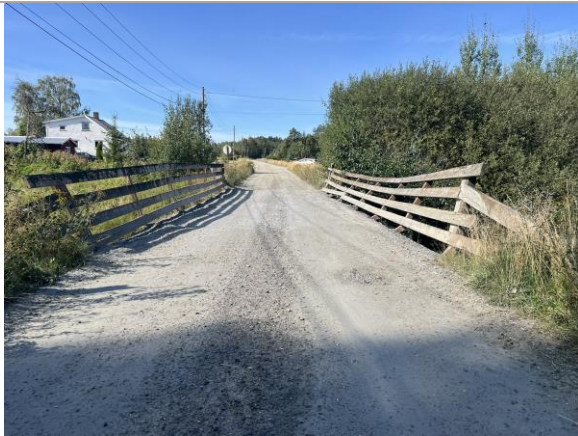
Det er montert rekkverk i tre på brua, med rekkverksstolper i stål. Gjerdet og gjerdestolpene er betydelig skadet, og hele gjerdet heller utover, se Figur 3.

Figur 3. Bilde tatt fra østsiden mot vest. Merk hellende og skadet rekkverk. Bilde: Sweco

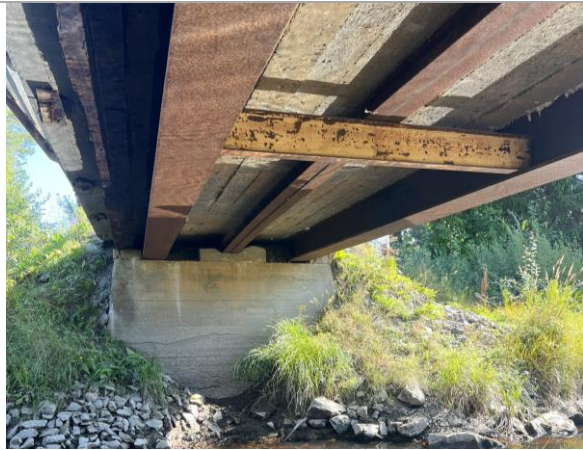
Figur 4. Bilde av undersiden av brua. Bilde: Sweco

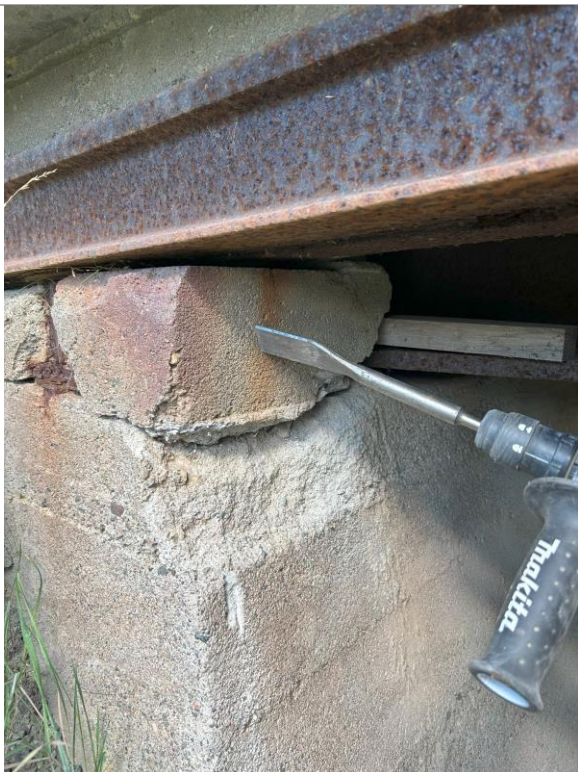
Figur 5. Landkar på vestre side av brua. Noe rustfarget i overflaten. Bilde: Sweco

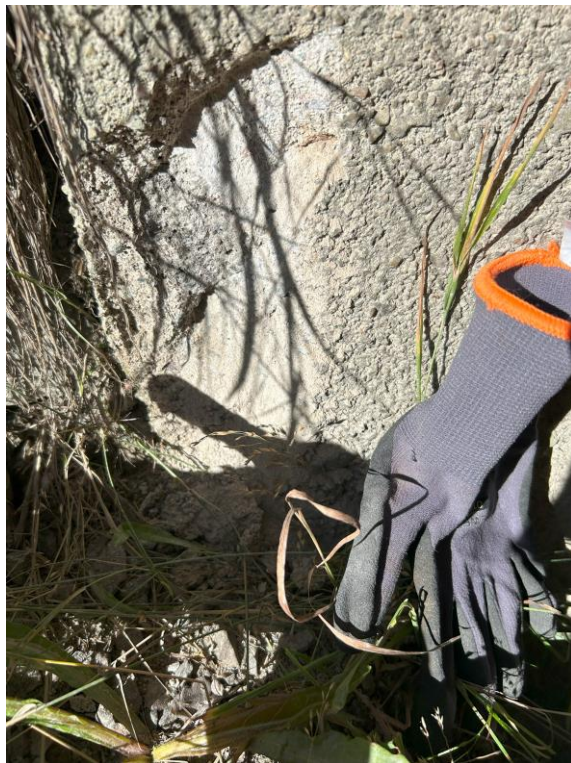
Figur 6. Landkar på vestre side av brua. Bilde: Sweco

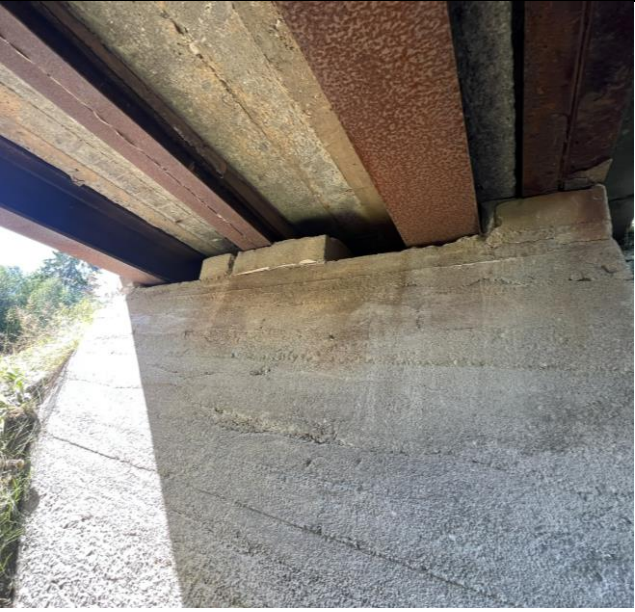
<p>Bilde 1</p>	Nei
Landkar, østre side (B2)	Betong	Landkar, østre side

Det er tatt prøver av betong, men det er ikke påvist PCB i noen av prøvene.

Sted (pr.nr)	Materiale	Omfang	Bilde	Farlig avfall
Landkar, vestre side (B1)	Betong	Landkar, vestre side

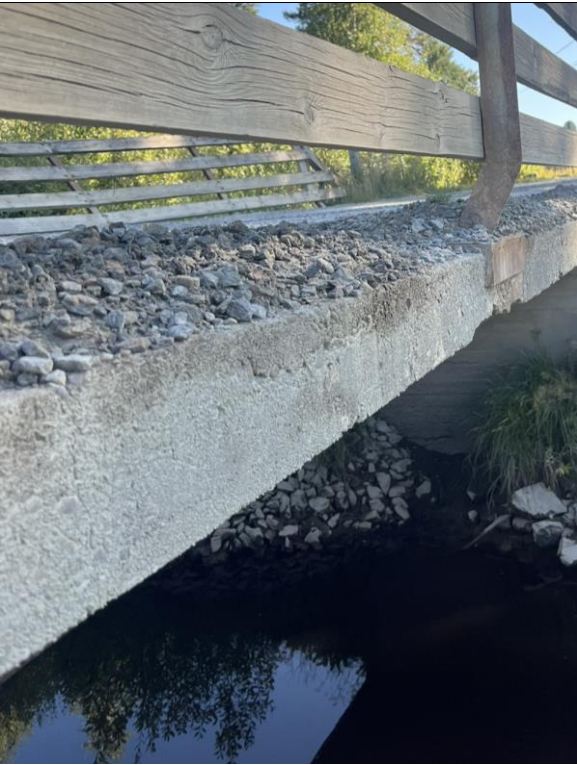
Bilde 3

ID	Sted/materiale	PCB	Metaller	Cr (VI)	Anmerkning funnet forurensning:
B1	Landkar, vestre side / betong	x	x	x	
B2	Landkar, østre side / betong	x	x	x	
B3	Brudekket / betong	x	x	x	Arsen: 140 mg/kg.
B4	Oppleggskonsoll for stålbejler	x	x	x

Brudekket (B3)	Betong	Brudekket, ca 40 m ²

Det ble tatt prøver av betong. Det er ikke påvist metaller over farlig avfall, men betongen i brudekket har innhold av arsen over grenseverdien for gjenbruk av tunge rivemasser.

Tunge materialer som er over grenseverdien for gjenbruk (og under grenseverdi for farlig avfall), skal ivaretas for å unngå spredning av forurensning. Slutthåndtering er avhengig av den konkrete konsentrasjonen av tungmetaller i materialet, se mer beskrevet i kapittel 2.6.

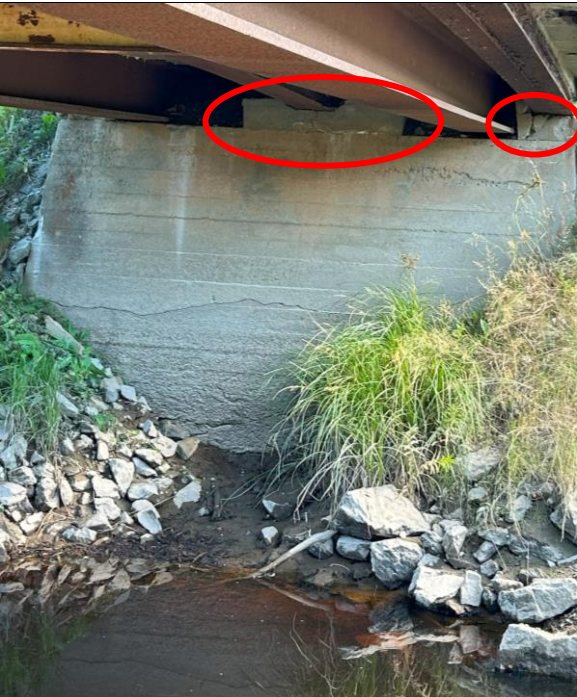
Bilde 4

Nei
Opplaggskonsoll for stålbejler (B4)	Betong	Mindre deler mellom landkar/brudekket

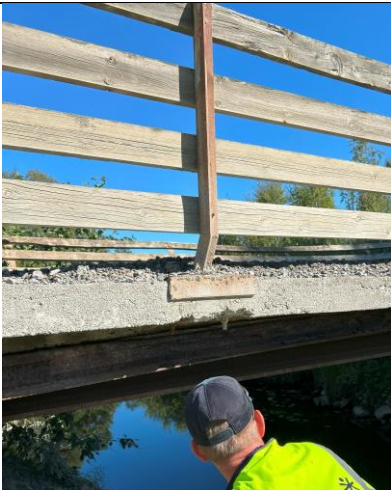
Rekkverket på brua består av trykkimpregnert trevirke, og er festet med metallstolper i brudekket, se Bilde 3. Stolpene og rekkverket ble ikke prøvetatt. Trykkimpregnert trevirke, som må sorteres og leveres som egen fraksjon.

<p>Figur 7. Bilde av brudekket, rekkverk og stolper. Bilde: Sweco</p>	JA
Gjerdestolper	Metall	Stolper på begge sider av brua. Ca. 14 stolper	Se Figur 7.	Nei

Rene metaller sorteres ut og leveres til metallgjenvinning.

Trykkimpregnert trevirke sorteres ut og leveres som egen fraksjon.
