LEVANGER KOMMUNE

Miljøkartleggingsrapport

Okkenhaugvegen 18 D
7604 Levanger

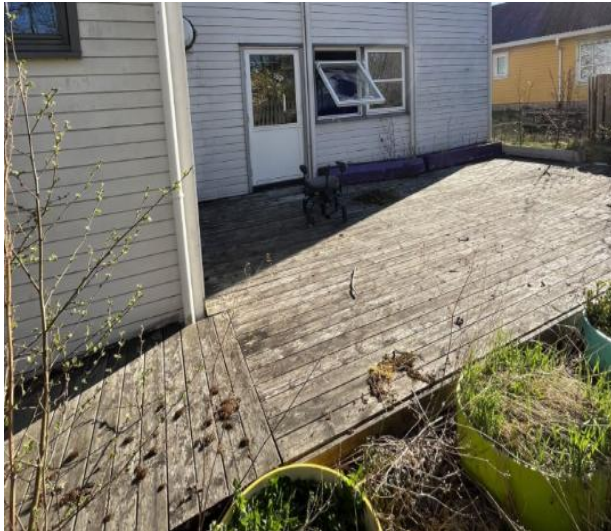
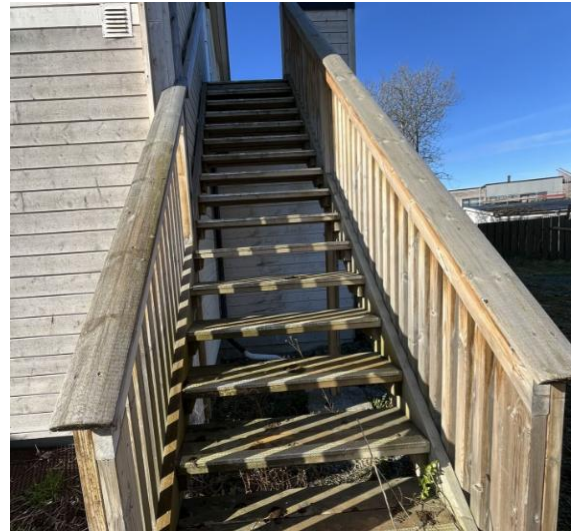
Figur 2: Til venstre: CCA i platting. Til høyre: CCA i trapp til 2. etasje].

Det er registrert trykkimpregnert trevirke benyttet i forbindelse med plattinger og trapp utvendig, se Figur 2. Totalt estimert ca. 0,9 tonn.

Trykkimpregnert trevirke leveres som farlig avfall til godkjent mottak i container e.l.

Dette gjelder både CCA-impregnert trevirke og kobberimpregnert trevirke, da det er felles nedstrøms løsning på disse fraksjonene.

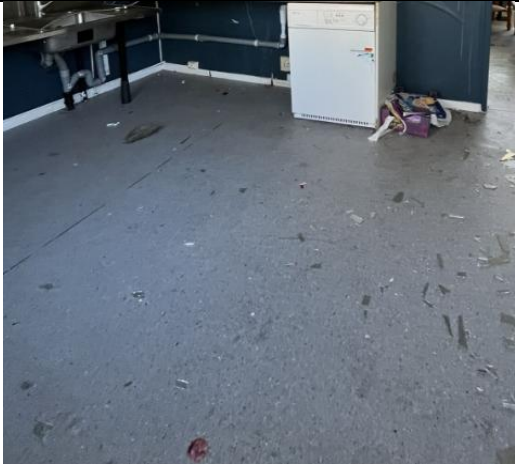
Tabell 4: Registrerte forekomster av ftalatholdige materialer.

Materiale	Sted	Estimert mengde	Bilder
Vinylgulvbelegg, flere typer.	1. og 2. etasje	Ca. 400 m ² .

Vinylgulvbelegg med ftalater rives på vanlig måte, men legges i egen bigbag eller container. Leveres til godkjent mottak som farlig avfall med ftalater.
