**Byggherrens plan for
sikkerhet, helse og arbeidsmiljø
(SHA-PLAN)**

Prosjekt 12301701

NORDSETER TERRASSE

MILJØOPPFØLGINGSPLAN

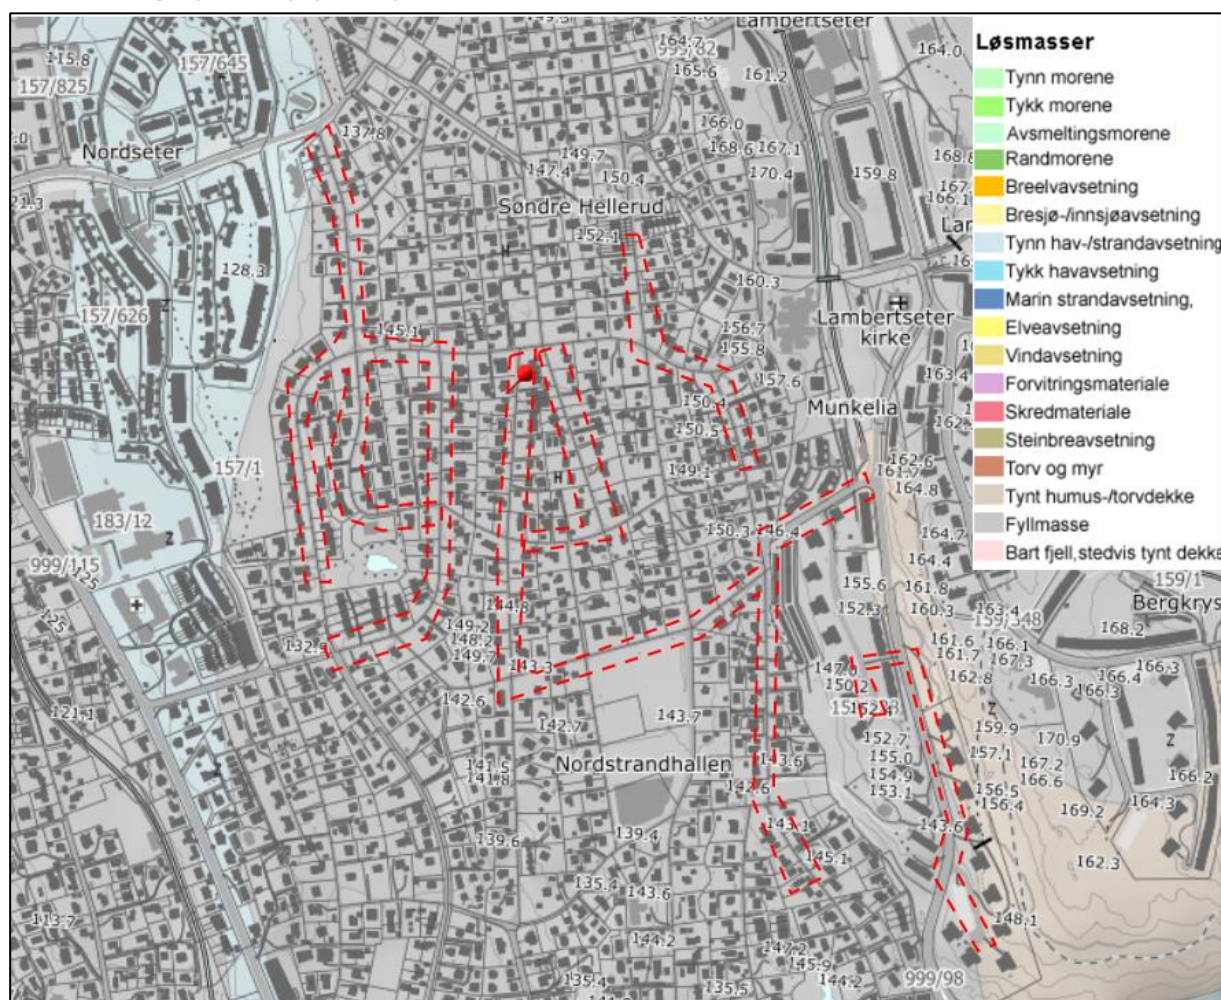
Figur 3.1: Kart over løsmassegeologi fra NGU.

I henhold til NGUs databaser består grunnen i tiltaksområdene av fyllmasser. Underliggende berggrunn er forventet å bestå av tonalittisk til granittisk gneis. Det er registrert moderat til lav radonaktivitet i tiltaksområdet/3/. Iht. data fra PBEs undergrunnsarkiv, fremvist i figur 3.2, er det varierende dybde til fjell rundt tiltaksområdet. Dybden varierer fra 0-9,3 meter tettest på tiltaksområdet ved Nordseter terrasse.

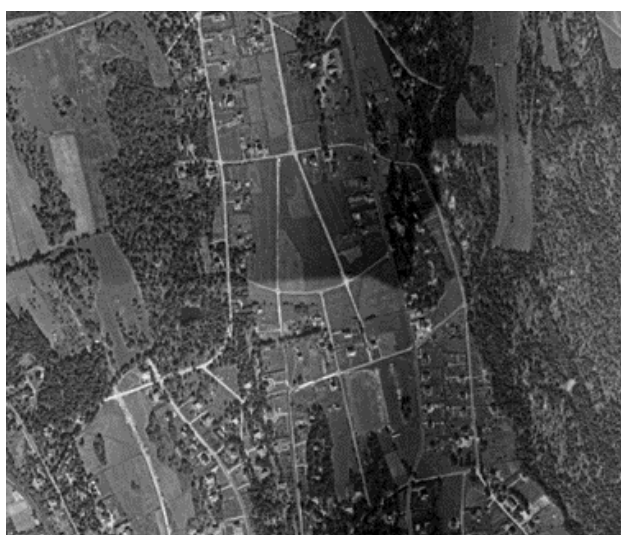
Ut ifra historiske flyfoto (finn.no) kan det antas at området i 1937 var både boligområde og jordbruksområdet. I senere tid og frem til i dag har det blitt bygd ut flere boliger.
