Fredrikstad kommune
Travløkka VA

Geoteknisk rapport

Oppdragsgiver:		Fredrikstad kommune			
Prosjektnavn:		Travløkka VA			
Prosjektnummer:		AN4725			
Rapportnummer:		AN4725-RIG-R-02			
Fagdisiplin:		RIG			
00	28.03.2025	Kommentarutgave	DaD	GYe	MM
REV.	Dato	Beskrivelse	Utarbeidet av	Kontrollert av	Godkjent av

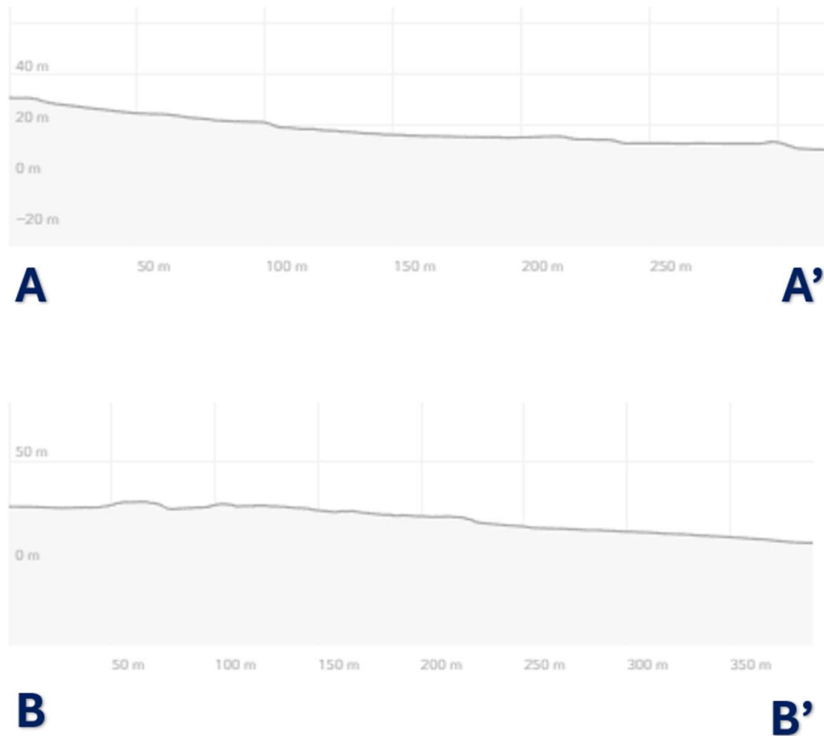
Høydevariasjonen i området er vist langs Profil A-A' og B-B'. Profil A-A' har gjennomsnitt helning på ca. 1:16 og Profil B-B' på ca. 1:22.

Figur 4: Høydeprofiler A-A' og B-B' [2].

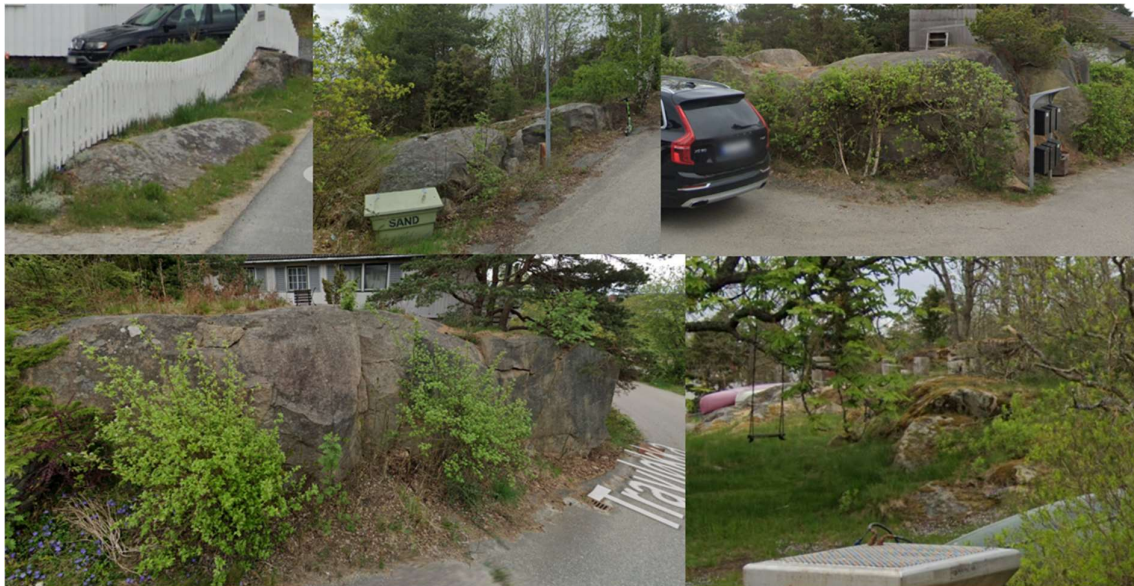
Figur 8: Bilder av berg i dagen i Travløkka område. Kilde: Google street view.

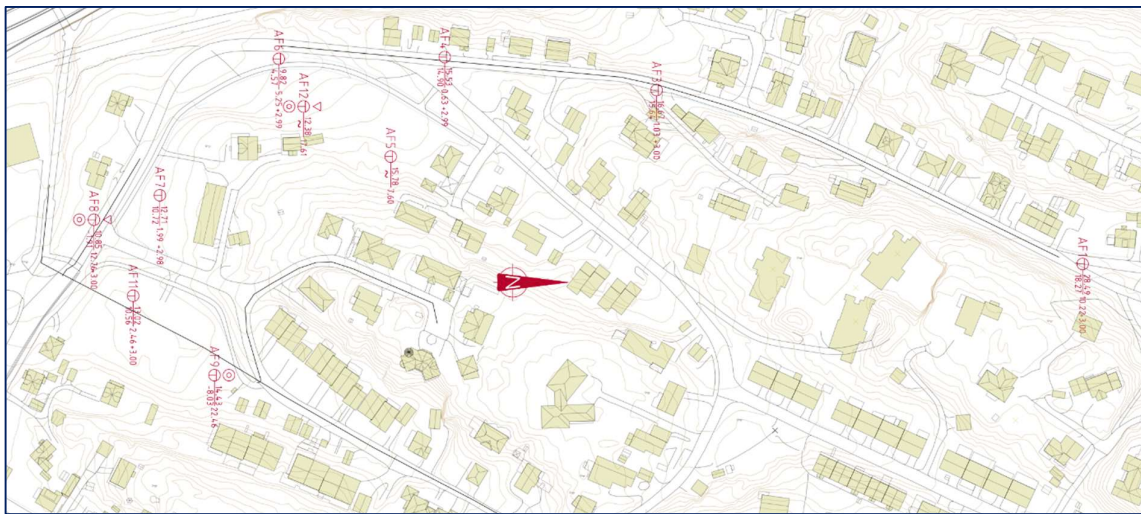
Generelt er det grunn til berg i den nordlige delen av tiltaksområdet, mens det er større dybder til berg i den sørlige delen. Alle totalsonderinger, bortsett fra punkt AF5, AF9 og AF12 var avsluttet med 3 meters kontrollboring i berg. Resultatene fra totalsonderingene tyder på stor variasjon av dybde til berg: fra ca. 1 meter (AF4 og AF3) til 12 meter (AF8) under terreng. Imidlertid har punkt AF9 større dybde ca. 20 meter til antatt stein/blokk eller fast lag.

Figur 9: Utklipp av borplan [9].

Totalsonderingene viser at det ligger en blanding av leire, siltig leire og sandig leire i området. Det er antatt tørrskorpeleire over siltig leire lag i de punktene hvor det er grunt til berg eller det finnes et topp lag av faste masser (borpunkt AF4, AF1). Totalsonderingene indikerer at leiren kan være sensitiv i dybde 4 -15 meter i AF9 og i dybde 2-8 meter i AF12. Vanninnholdet i de undersøkte prøvene varierer mellom 15 og 48%, Leira betegnes som middels sensitiv, bløt til middels fast leire. Fra laboratorieundersøkelser er det påvist sprøbruddmateriale ved borpunkt AF12 i 6-9 meter dybde.

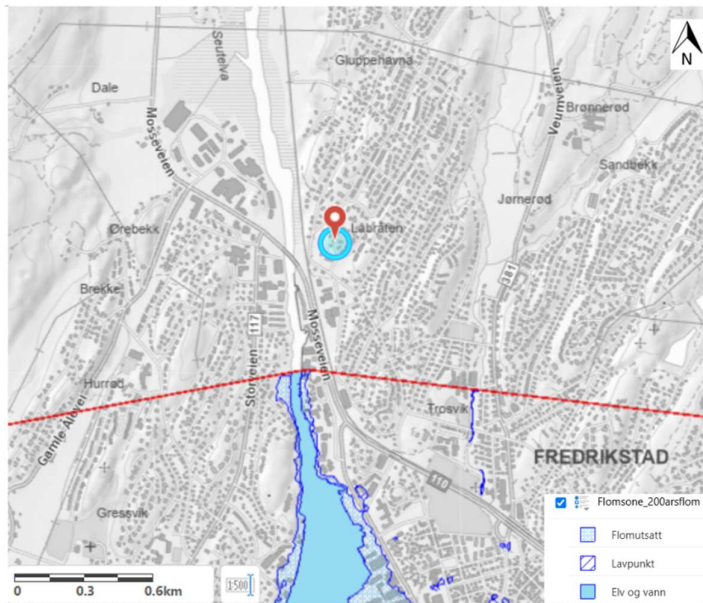
Figur 10: NVE Atlas kart for 200-års flom. Tiltaksområdet er markert med blå sirkel. [7].

Tiltaksområdet ligger utenfor 200-års flomsone ifølge NVEs faresonekart (Figur 10), men den sørlige delen ligger i umiddelbar nærhet av generelt adkomstsområde for flom – se Figur 11. Maksimal vannstandstigning var registrert på 5.56 meter[7.].
