# Brinken 49

Miljøkartleggingsrapport

DATO / REVISJON: 22. FEBRUAR 2024 / 00

DOKUMENTKODE: 10253978-02-RIM-RAP-002

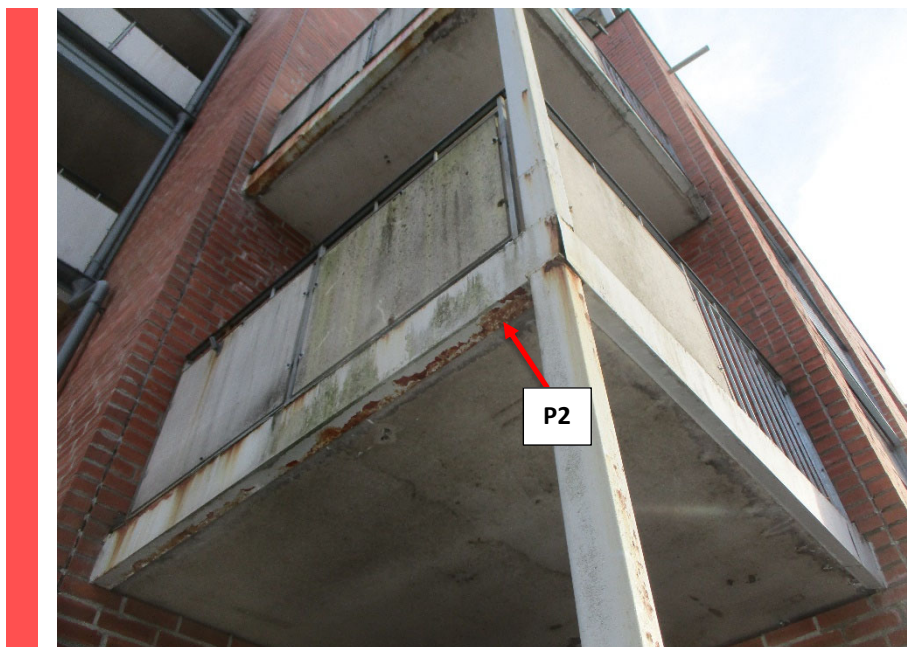
I fasadene er det flere malte stålkonstruksjoner. Grunnet korrosjon på stålkonstruksjoner skal malingen fjernes. Det ble derfor tatt blandprøve av grå maling på stål på balkonger i vestre fasade og på stål på svalganger i østre fasade, se P2 og figur 11. Det ble påvist tungmetaller (sink) over grenseverdien for farlig avfall. Det ble ikke påvist klorparafiner.

Anslått mengde sinkholdig maling er ca. 200 m<sup>2</sup>.

Figur 11 Malingen på stålkonstruksjoner i balkonger og svalganger inneholder sink over grenseverdier for farlig avfall. Malingen inneholder ikke klorparafiner.

Maling som fjernes fra stål-/metalloverflatene, samt avskallet og løs maling, må samles opp og leveres til godkjent mottak som farlig avfall. Det må påses at det ikke spres maling under håndtering og transport av avfallet.

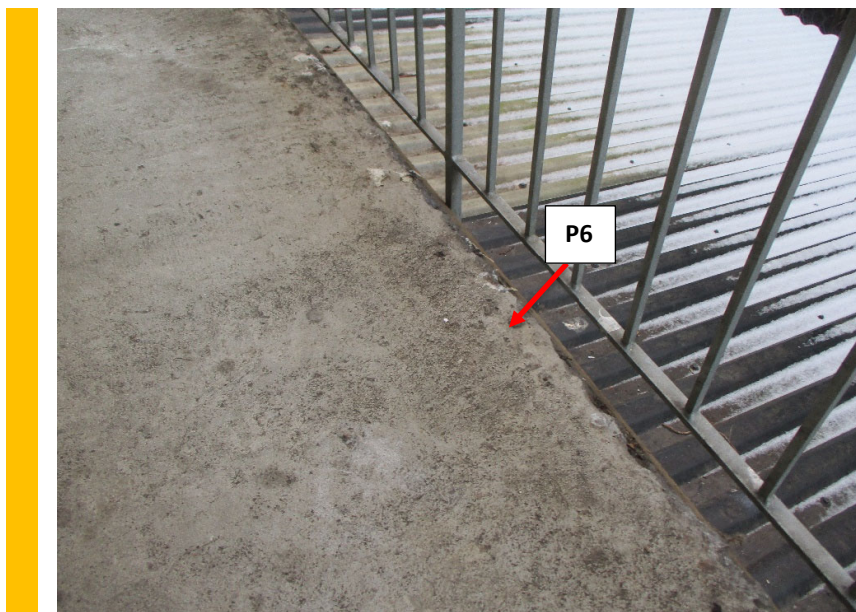
Det ble tatt materialprøve av betongen, se P6 og figur 12. Det ble påvist tungmetaller og krom 6 under grenseverdier for farlig avfall. Da bygget er for nytt ble det ikke påvist PCB.

Figur 12 Betongen i dekker på svalganger inneholder tungmetaller og krom 6 under grenseverdier for farlig avfall.

Betong som rives leveres til godkjent mottak som ordinært avfall. Armeringen sorteres ut og gjenvinnes.

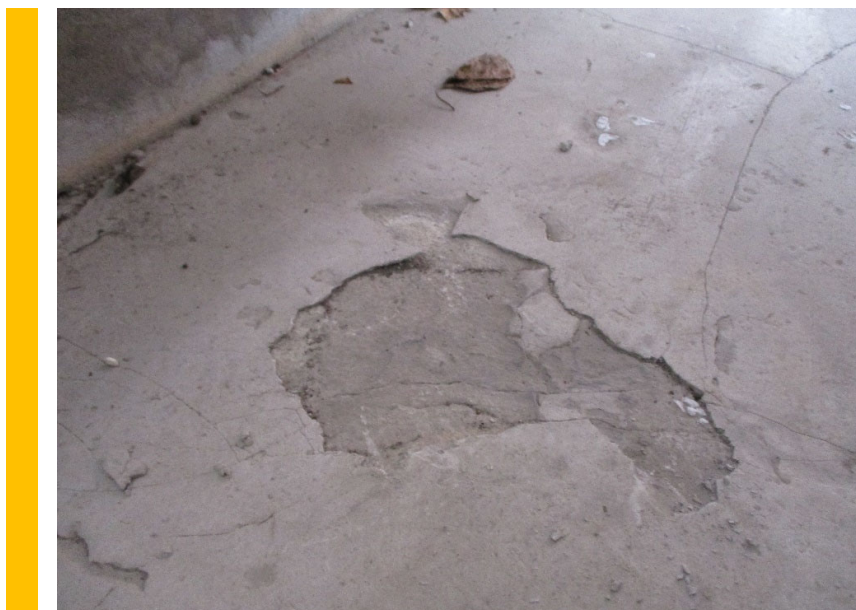
På svalgang i 3. etasje ble det registrert en avrettingsmasse.

Det ble ikke tatt materialprøve av avrettingsmassen da bygget er for nytt til å inneholde PCB, se figur 13. Avfallet kan behandles som ordinært avfall.

Figur 13 Avrettingsmasse på svalgang i 3. etasje.

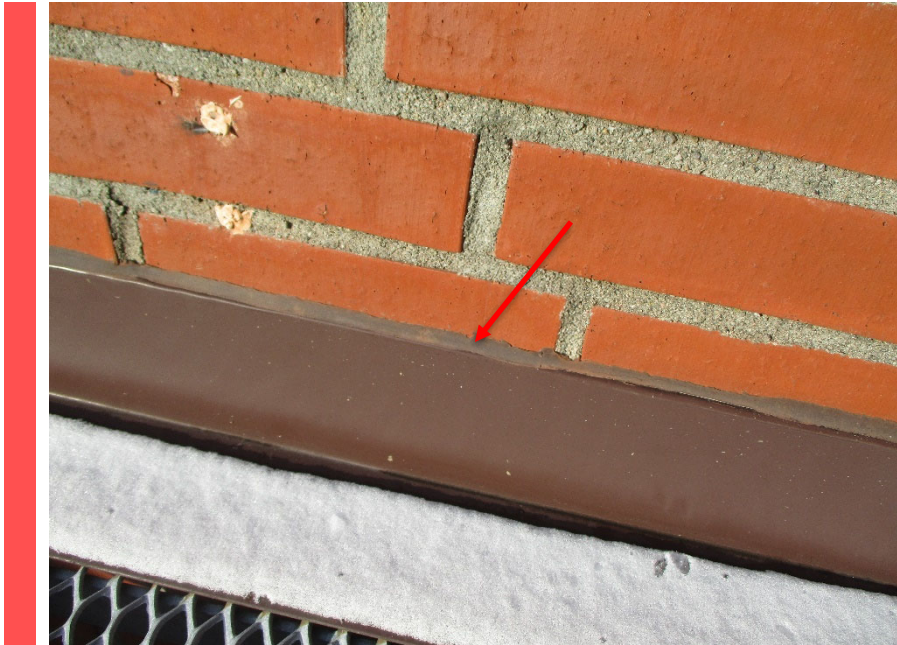
Det er benyttet en brun fugemasse på beslag i fasader i flere etasjer, se figur 16.

Fugemassen skal håndteres som farlig avfall med klorparafiner og/eller ftalater dersom det ikke foretas analyse som avkrefter innholdet. Anslått mengde fugemasse er ca. 100 løpemeter.

Figur 16 Fugemasse på beslag i fasader håndteres som farlig avfall med ftalater og/eller klorparafiner.

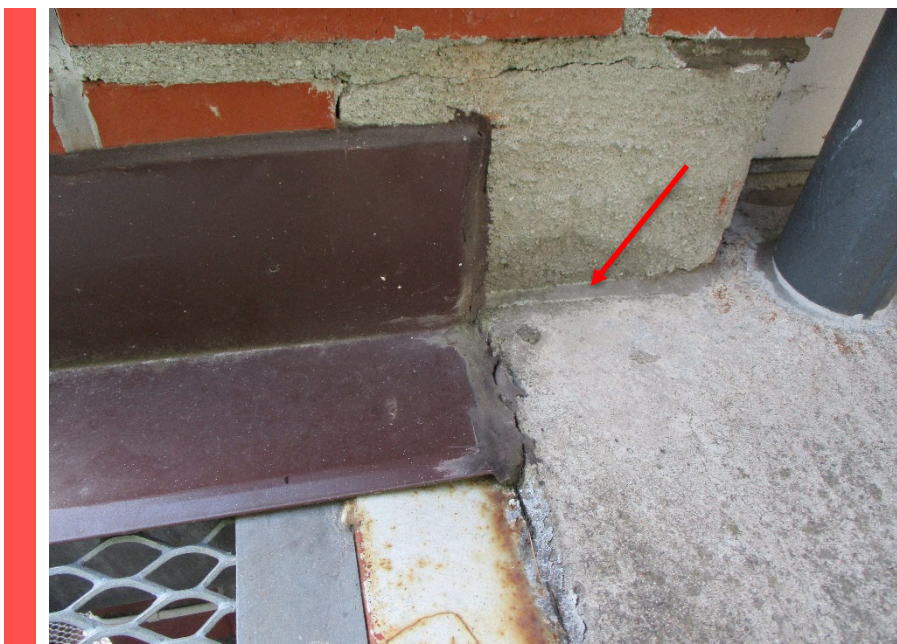
Det er benyttet en grå fugemasse i overgang mellom svalgangsdekker og teglfasader i flere etasjer, se figur 17.

Fugemassen skal håndteres som farlig avfall med klorparafiner og/eller ftalater dersom det ikke foretas analyse som avkrefter innholdet. Anslått mengde fugemasse er ca. 100 løpemeter.

Figur 17 Fugemasse i overgang mellom svalgangsdekker og teglfasader håndteres som farlig avfall med ftalater og/eller klorparafiner.

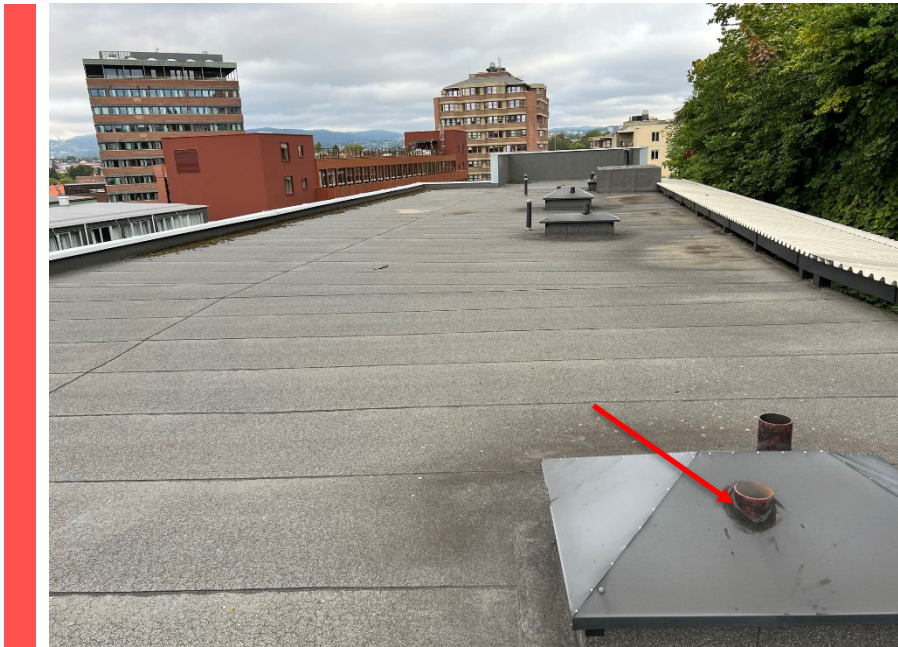
Det er benyttet en sort fugemasse omkring rør i takhatt på yttertak, se figur 18.

Anslått mengde fugemasse er ca. 10 løpemeter.

*Figur 18 Fugemasse omkring rør i takhatt på yttertak håndteres som farlig avfall med ftalater og/eller klorparafiner.*

Fugemassen skal håndteres som farlig avfall med klorparafiner og/eller ftalater dersom det ikke foretas analyse som avkrefter innholdet.

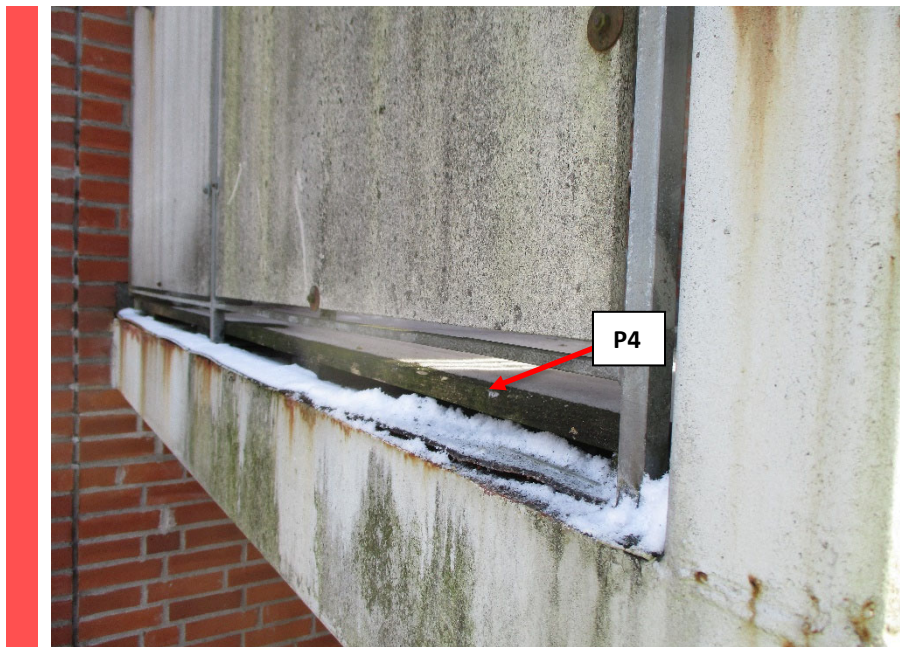
Anslått mengde CCA-impregnert trevirke i terrassebord er ca. 3,25 tonn.

Figur 19 Terrassebord på balkonger av CCA-impregnert trevirke leveres som farlig avfall.

Det kan påtreffes materialer som er CCA-impregnert også andre steder i bygningene. Eventuelt trevirke som påtreffes og mistenkes å være CCA-impregnert skal håndteres som CCA-impregnert dersom det ikke utføres analyse som avkrefter dette.

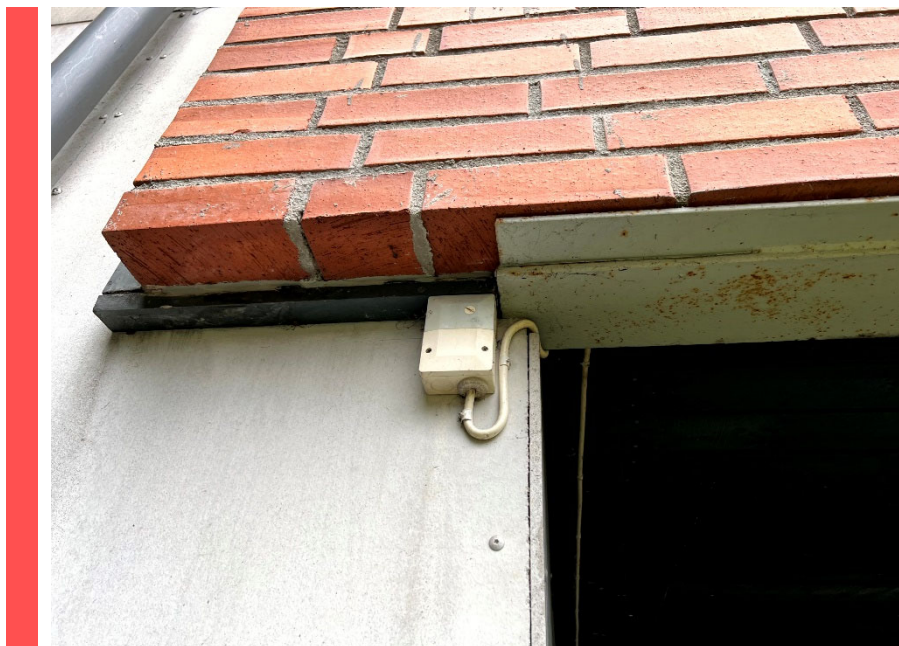
Det er registrert EE-installasjoner i byggets fasader, blant annet kabler, koblingsbokser og lamper, se eksempel i figur 20. Det er ikke kjent hvor mye av EE-installasjonene som berøres av tiltaket, og mengden EE-avfall er derfor vanskelig å estimere. Det er derfor ikke gjort en beregning av EE-avfall i byggets fasader, men det er anslått en mengde på ca. 100 kg i avfallsplanen.

Figur 20 Eksempel på EE-installasjoner i fasaden. Det er ikke kjent hvor mye EE-avfall som vil oppstå ifm. tiltaket.

Alt EE-avfall som eventuelt berøres skal demonteres uten at det knuses og legges i egnede enheter. EE-avfall sorteres i følgende underfraksjoner (dersom relevant): lysrør, sparepærer og andre lyskilder, radioaktive røykvarslere, kabler, små lette enheter og større tynge enheter. Avfallet leveres til godkjent mottak som EE-avfall.
