GEOTEKNISK DATARAPPORT

Statsbygg - Geoteknisk bistand tollstasjon Neiden

Rapportnummer: 14509120199-1

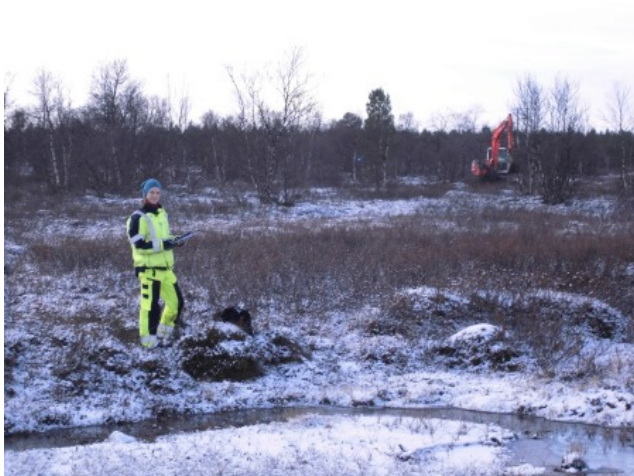
Bilde 1. Feltarbeider står ved sjakt A2S1, ved bekken. Gravemaskin kommer beltende fra sjakt A1S1.

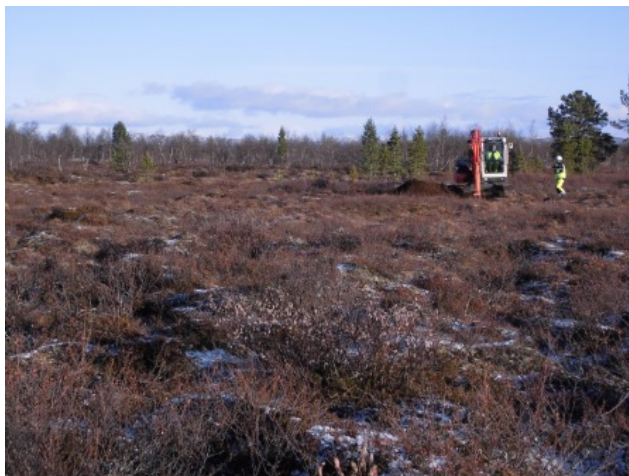
Bilde 2. Graving i sjakt C3S1, sett mot øst.

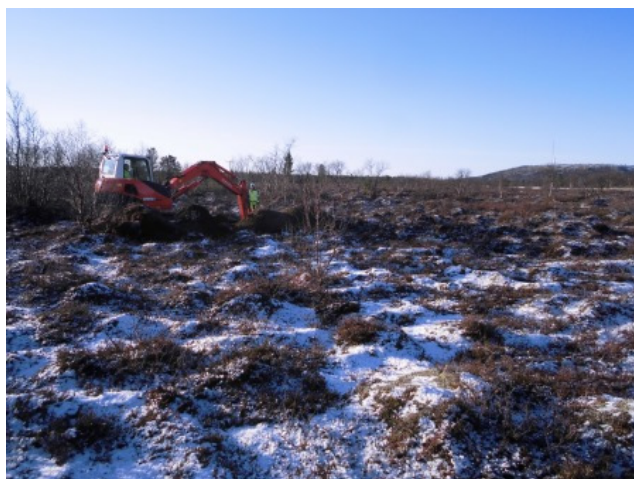
Bilde 3. Graving i sjakt B4S1, sett mot vest.

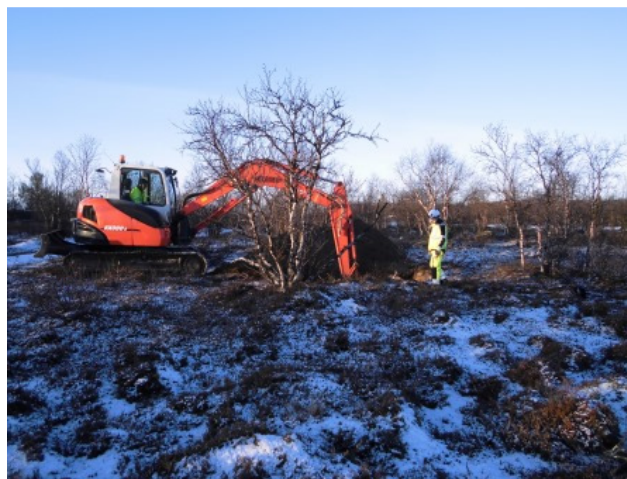
Bilde 4. Graving i sjakt A6S1, sett mot nordøst.

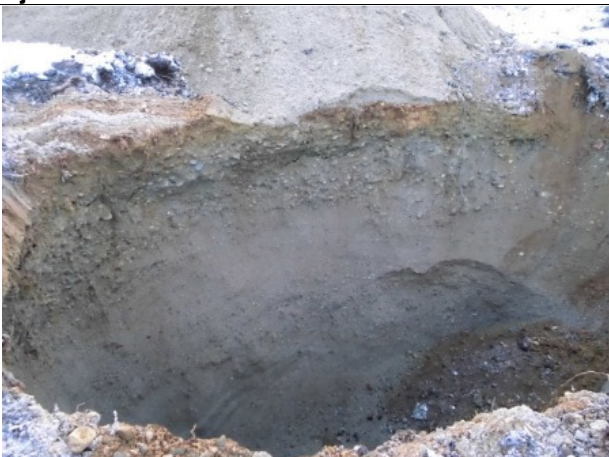
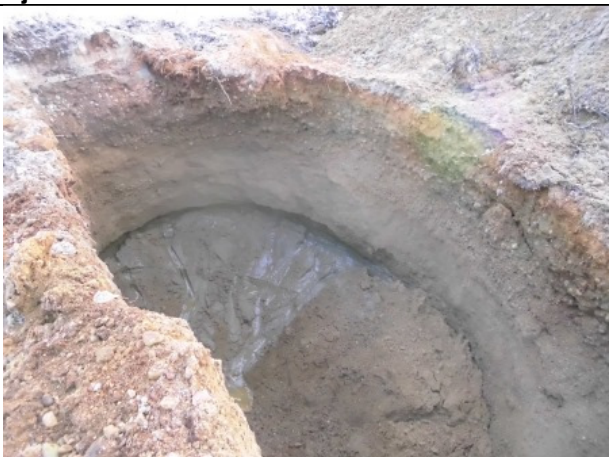
Sjakt: A0			Sjakt: A1

Dybde [m]	Beskrivelse	Prøve	Dybde [m]	Beskrivelse	Prøve
0-0,05	Tynt topplag med røtter.	-	0-0,05	Topplag røtter.	-
0,05-0,7	Oransje/rød/brune morene masser: sand med grus (ca. 5 cm Ø) – ca. 20%	0-0,7m	0,05-0,5	Morene: rød/brune-oransje masser - sand med grus ca. 20 %	0-1m *
0,7-4	Sand. Ensgradert.	3m	1,2-1,5	Vann - tynt sjikt m litt grøvre masser, med grus.	1,5m *
4	Kom inn vann.		1,5-3,5	Finere sand (silt?).	1,5-3m

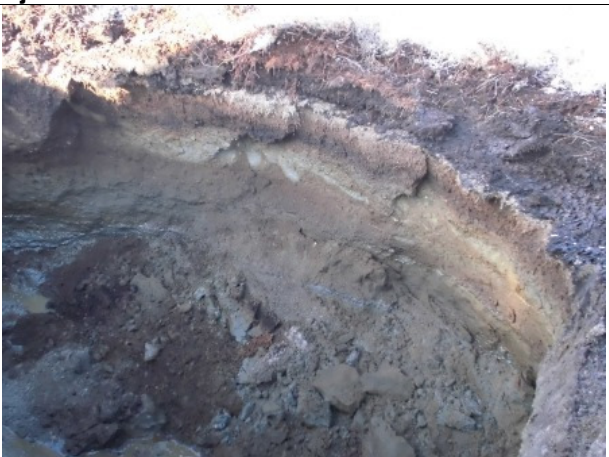
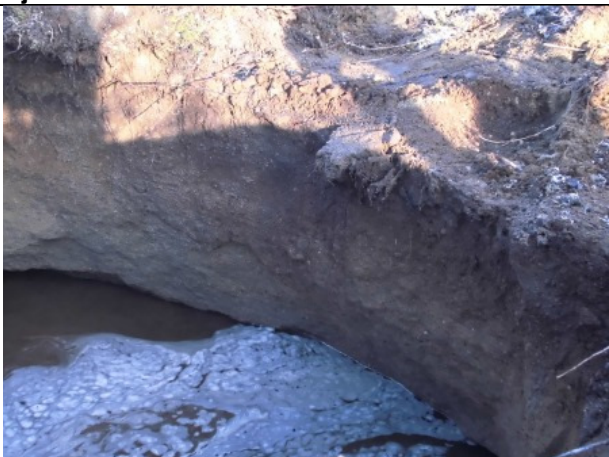
Sjakt: A2			Sjakt: A3

Dybde [m]	Beskrivelse	Prøve	Dybde [m]	Beskrivelse	Prøve
0-0,2	Røtter. Svart/mørkbrunt organisk lag.	-	0-0,2	Organisk.	-
0,2-1,2	Sand. Tynt siltlag.	0,2-1,2m	0,2-2,5	Sand, mellomgrov.	-
1-1,2	Kom inn vann (i et tynt lag, ca. 5 cm).	-	ca. 1,2	GV (som tidligere).	-
1,7	Renner inn vann.	-			
ned til 3 m	Sand. Ensgradert. Sur lukt.	3m *			
Kommentar: grunnvannet renner mot bekken. Sur lukt.

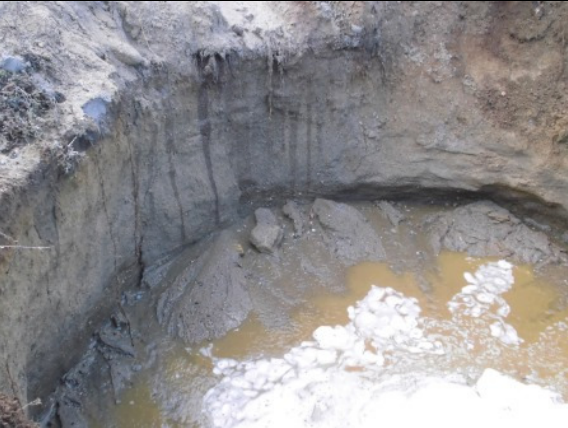
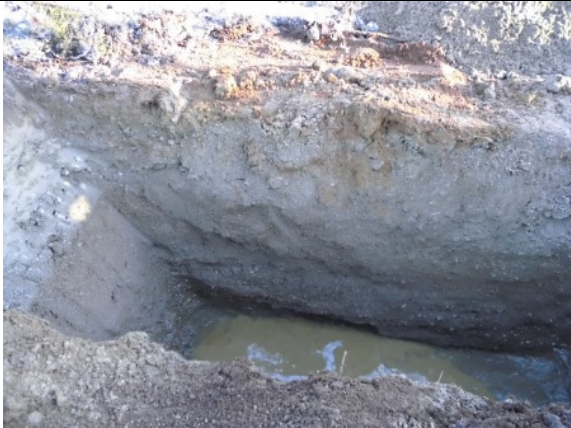
Sjakt: A4			Sjakt: A5

Dybde [m]	Beskrivelse	Prøve	Dybde [m]	Beskrivelse	Prøve
0-0,2	Organisk topplag.	-	0-0,05	Røtter, torv, mørkbrun/svart.	-
0,2-2	Sand, brun. Ensgradert.	-	0,05-0,1	Rød/oransje/brun sand.	-
1,2	GV. Der GV siver inn: tynt lag med morene - noe grus. Grovere masser (for lite til å ta prøve av - tynt vannførende sjikt)	-	0,1-1,1	Sand.	-
2,5	Noe finere masser - lysere (grå) sand. Tynt lag (lite masse, under GV).	-	1,1	Kommer inn vann.	-
2,5-3	Brunere sand igjen.	-	1,5	Grøvre masser (grov sand/grus). Vannførende. Tynt sjikt.	-
			ned til 2,5	Sand.	-

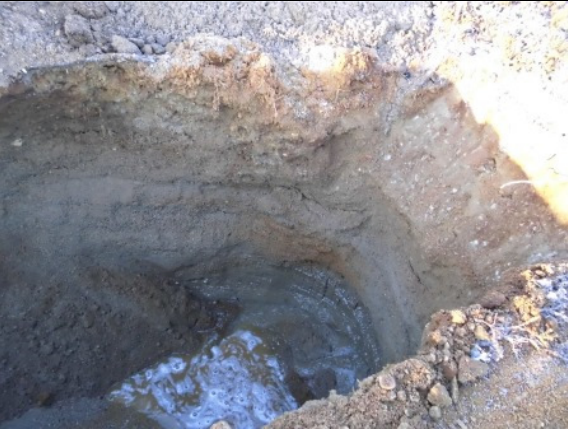
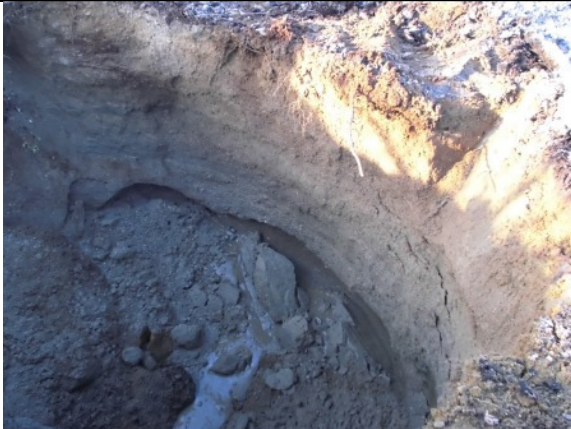
Sjakt: A6			Sjakt: A7

Dybde [m]	Beskrivelse	Prøve	Dybde [m]	Beskrivelse	Prøve
0-0,03	Organisk lag (torv).	-	0-0,05	Organisk lag	-
0,03-0,5	Sand m grus.	-	0,05-3	Sand.	0,05-3m
0,5-1,3	Sand, som tidligere.	-	2	GV. Grovere vannførende sjikt.	-
1,3	GV.	-			
1,3-1,5	Noe grovere. Sand m grus.	-			
1,5-3	Sand.

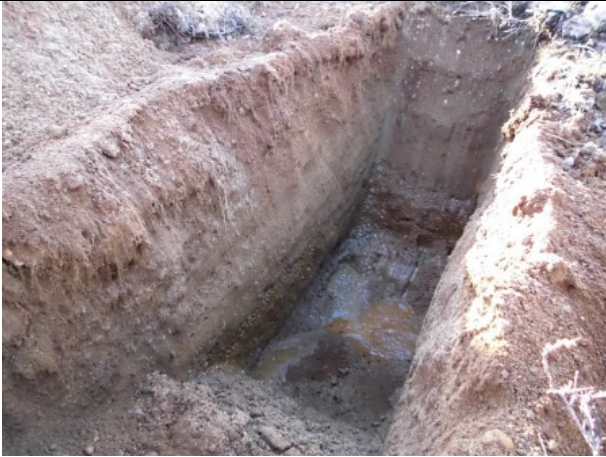
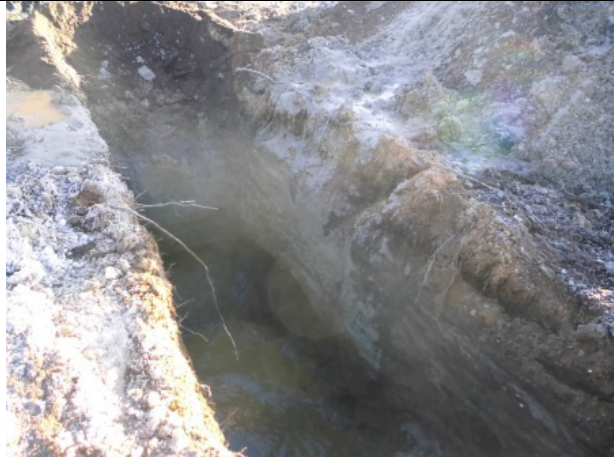
Sjakt: B0			Sjakt: B2

Dybde [m]	Beskrivelse	Prøve	Dybde [m]	Beskrivelse	Prøve
0-0,1	Torv.	-	0-0,3	Organisk lag (torv).	-
0,1-2	Grov sand. Brun m grus (5 cm) i toppen.	-	0,3-1,1	Hardt sandlag (som i C3). Vanskelig å grave gjennom. Mørkbrun/rød.	-
1,5	GV	-	0,5	GV.	-
2-3,2	Gråere sand, litt finere, fortsatt grovt.	-	1,1-3,2	Sand.	-
Kommentar: Noen biter av det harde laget som ble observert i sjakt B2, C2 og C3 er i sandhaugen med de oppgravde massene.

De fleste prøvene visser ikke-telefarlige masser, mens prøvene fra A2S1 (0,2-1 m), B6S1 (2,5 m) og B8S1 (1,3 m) faller innenfor telegruppe 2 – lite telefarlig. I sjakt B2S1, C2S1 og C3S1 ble det observert et hardt sandlag ved henholdsvis 0,3-1,1m, 0,3-1m og 0,5-0,7 m som det var tidkrevende å grave gjennom. Laget hadde en mørk brun til rødlig farge. Dette var ikke et telelag men hardt pakke masse.

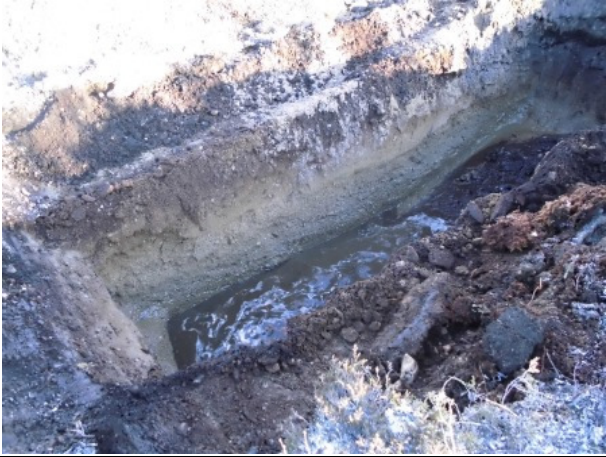
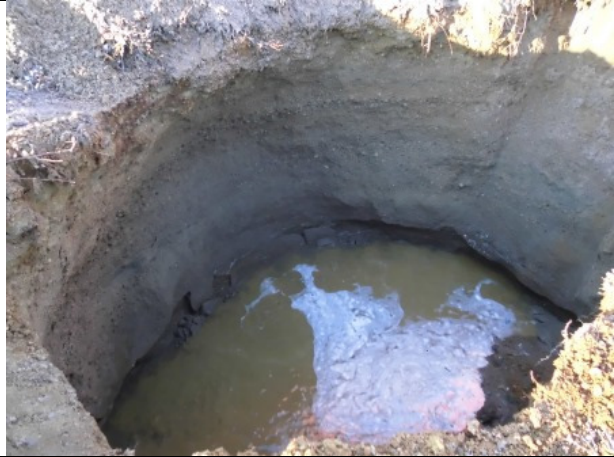
Sjakt: B4			Sjakt: B6

Dybde [m]	Beskrivelse	Prøve	Dybde [m]	Beskrivelse	Prøve
0-0,2	Torv, svart.	-	0-0,03	Organisk lag, torv.	-
0,2-0,4	Sand.	-	0,03-2,5	Sand, som tidligere. 0,7m og 1,2m: grovere sjikt.	-
0,4-2	Snad m grus renner inn vann på 0,5 m.	-	1,7	GV.	-
0,5	GV.	-	2,5-3	Silt.	2,5m

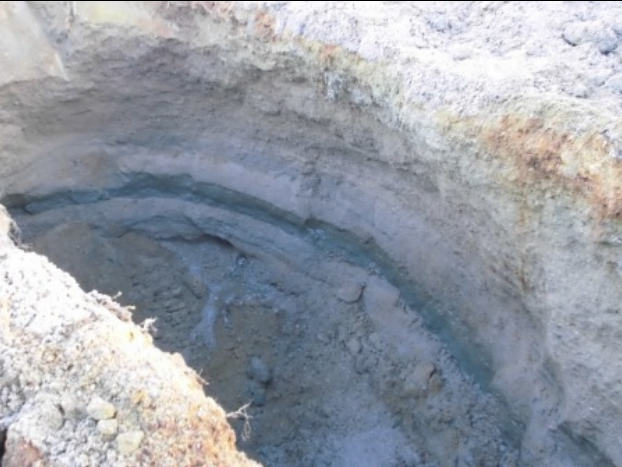
Sjakt: B8			Sjakt:

Dybde [m]	Beskrivelse	Prøve	Dybde [m]	Beskrivelse	Prøve
0-0,02	Organisk lag (torv).	-			
0-1,3	Sand.	-			
1,3-1,5	Silt, vannmettet.	1,3m			
1,5	GV.	-			
1,5-3,2	Sand. Har tatt prøve.	3,2m

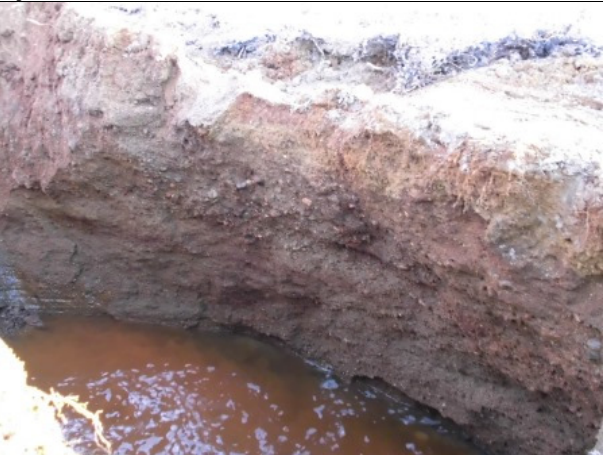
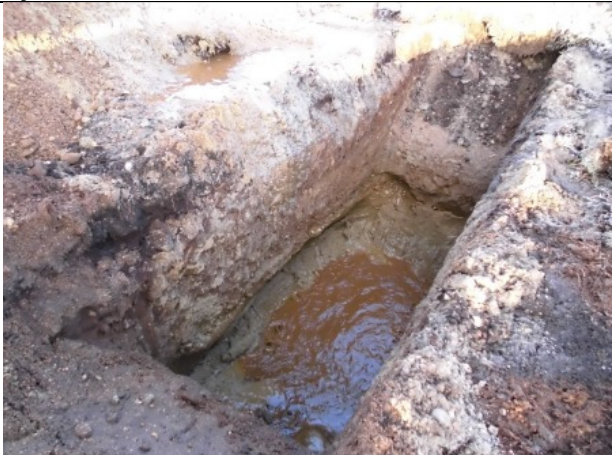
Sjakt: C1			Sjakt: C2

Dybde [m]	Beskrivelse	Prøve	Dybde [m]	Beskrivelse	Prøve
0-0,03	Torv m røtter.	-	0-0,3	Torv.	-
0,03-0,5	Litt grovere sand m grus. Oransje sand.	-	0,3-1	Hardt sandlag. Rødbrunt.	-
0,5-1,3	Sand, mellomgrov.	-	1	GV.	-
1,3-3	Sand.	-	1-3	Sand. Rett under hardt lag: tynt sjikt med stein (ca 10 cm) i sanden, tynt sjikt.	-
1,3	GV. Vannbærende lag.

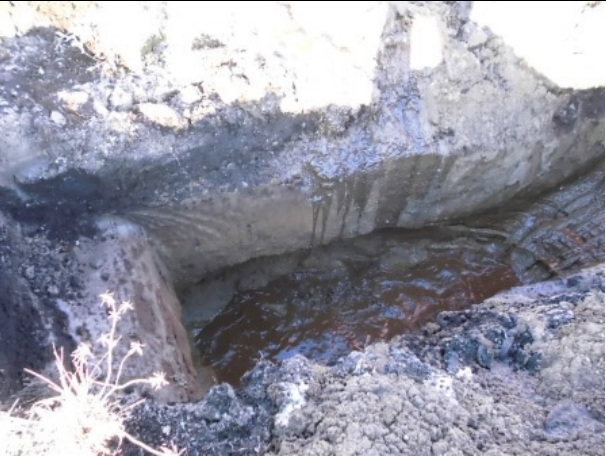
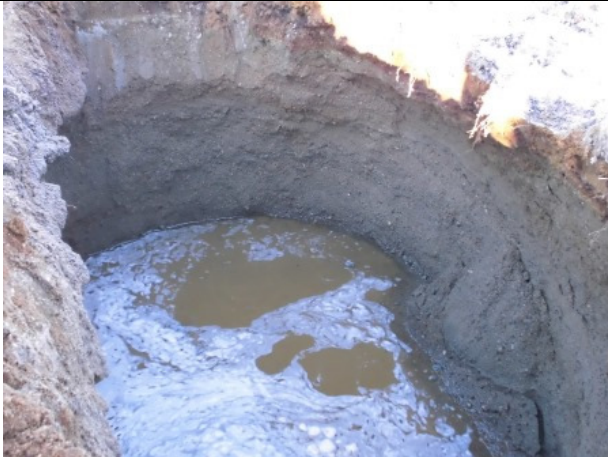
Sjakt: C3			Sjakt: C5

Dybde [m]	Beskrivelse	Prøve	Dybde [m]	Beskrivelse	Prøve
0-0,5	Organisk, torv.	-	0,03	Torv.	-
0,5-0,7	Hardt. Brukte lang tid på å grave fra ca 0,5-0,7. Brun sand i harde klumper (humusfarget).	0,5-0,7m	0,03-1,3	Sand, som tidligere. Litt mer grus.	-
0,7	GV.	-	1,3	GV.	-
0,7-2,5	Sand.	0,7-2,5m	1,3-1,5	Grovere lag med grus.	-
			1,5-2,5	Sand. Litt mer grus enn tidligere (5cm).	-

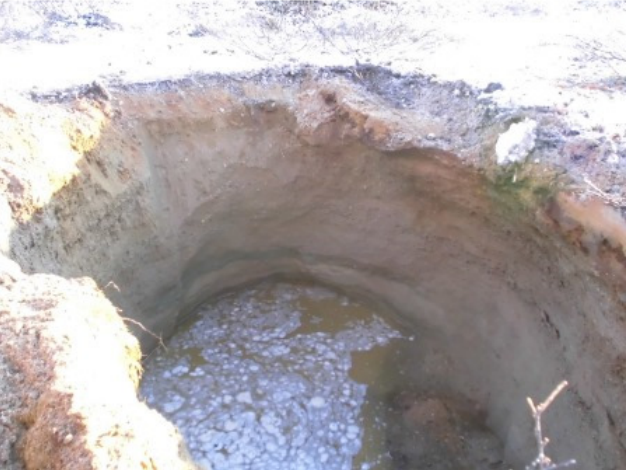
Sjakt: C7			Sjakt:

Dybde [m]	Beskrivelse	Prøve	Dybde [m]	Beskrivelse	Prøve
0-0,02	Organisk topplag.	-			
0,02-1	Sand, som tidligere.	-			
1-1,1	Noe grovere, grus i sandlaget.	-			
1,1-3	Sand, brunlig.	3 (grovere vannførende sjikt)			
2	GV. Grovere vannførende sjikt.	-

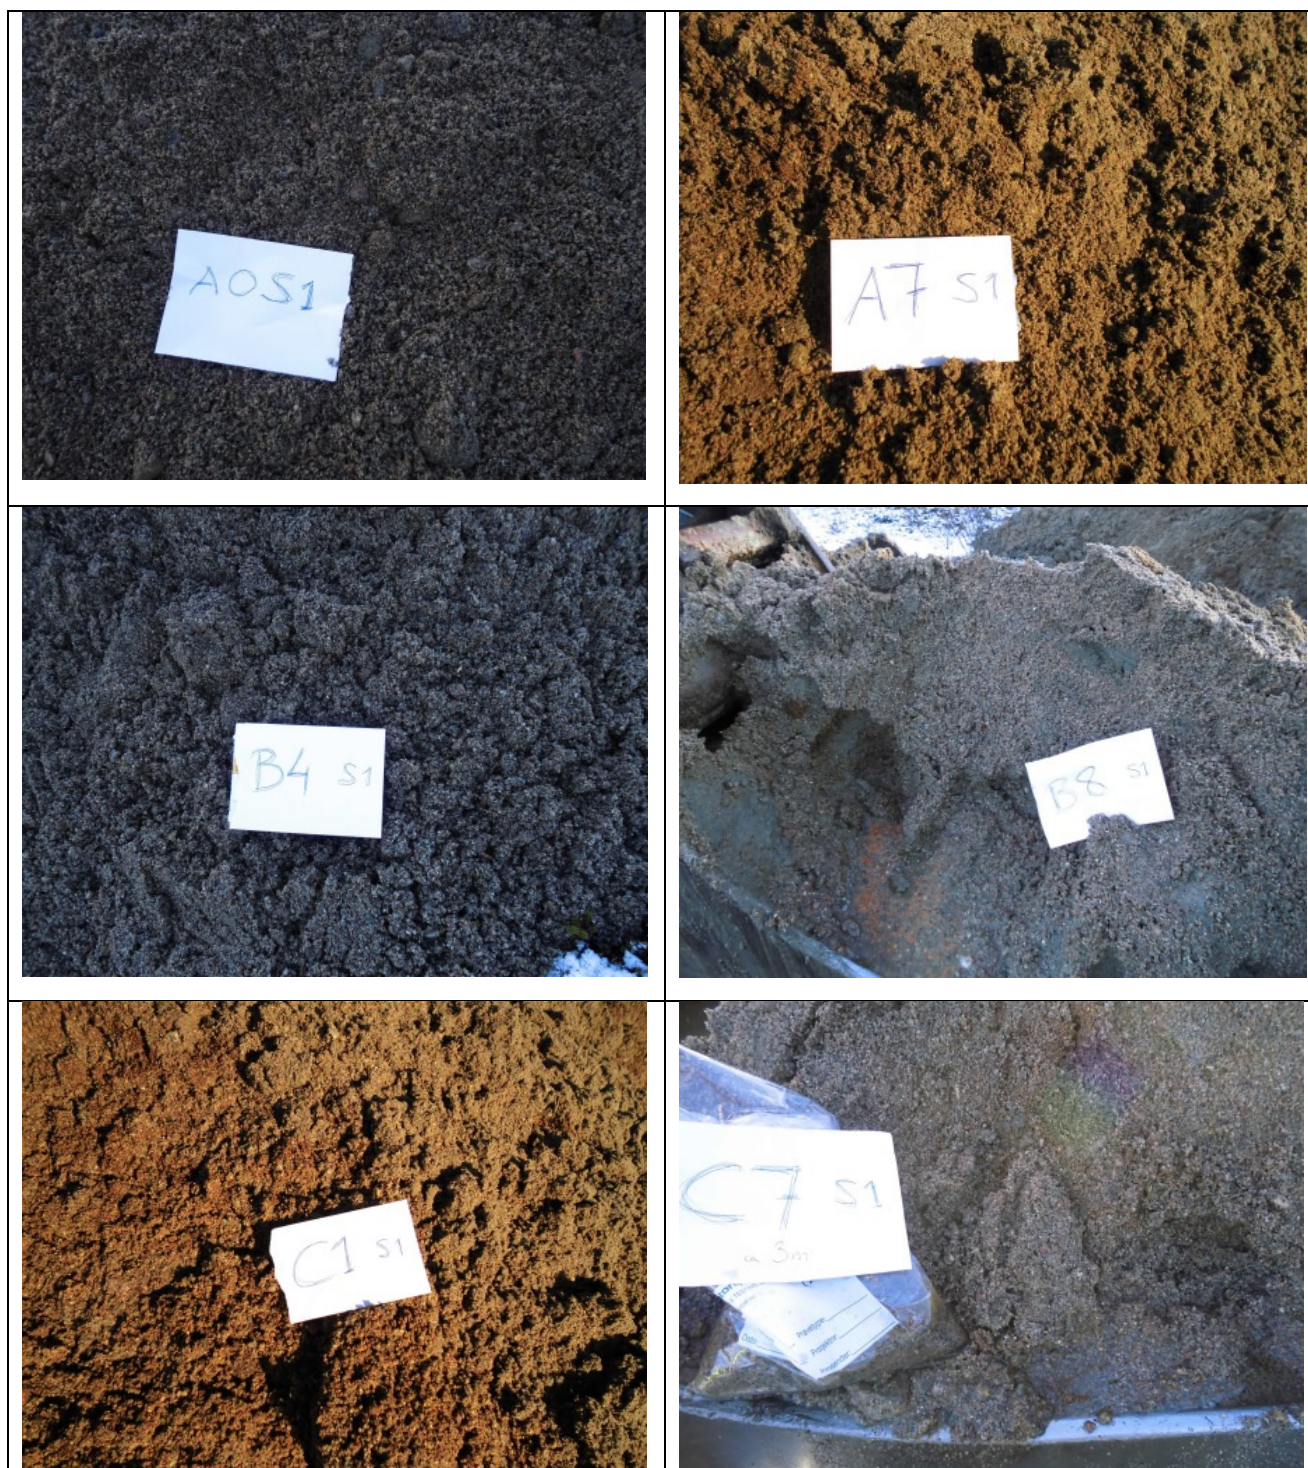
Tabell B. Nærbilder av masser fra utvalg av sjaktene

Beskrivelse: Fargeforskjellen i bildene beror i hovedsak på forskjeller i lys. Massene var over lag veldig enhetlige, med samme type masser i alle sjaktene (noen innslag av finere masser i noen av sjaktene, se sjaktlogg).
