Forfatter
Ellefsen, Vidar
Tlf
24 10 10 10
Mobil
92018756
E-post
vidar.ellefsen@advansia.no
Dato
20/06/2025
Prosjekt ID
D0233867

Statsbygg–1224201 Tolletaten, utvikle kontrollstasjon Neiden

Geoteknisk notat

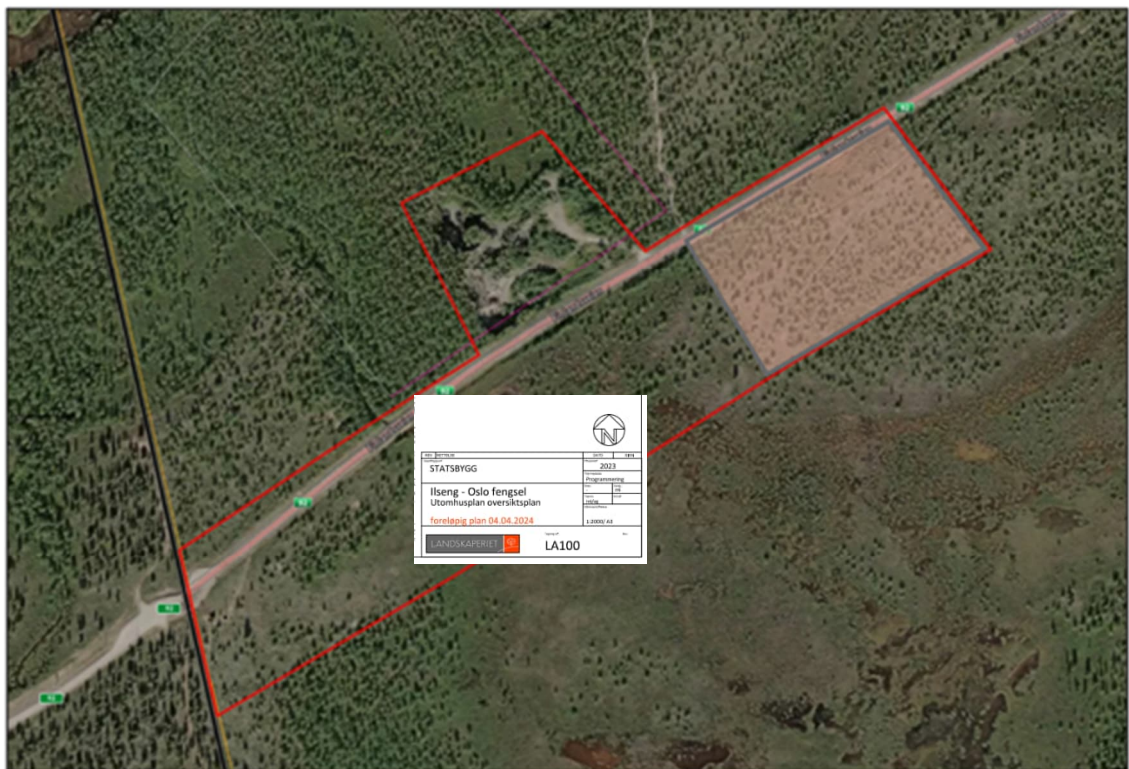
Figur 1, Flyfoto av området med angitt plassering av kontrollstasjon

Figur 3 Flyfoto av området med plangrensen vist med rød linje. Omtrentlig størrelse og plassering av kontrollstasjonen er vist med oransje skraver. Kilde: kommunekart.com

Vurderingen inngår i Statsbyggs arbeid med reguleringsplan. Tomten er vist på Figur 1 under, med foreløpig plantegning i Figur 2.

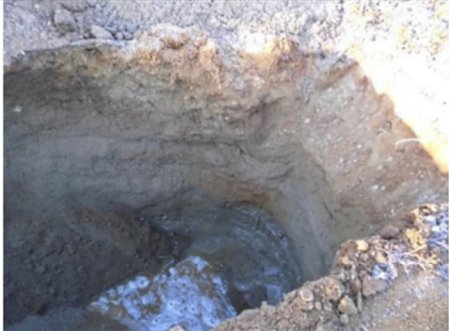
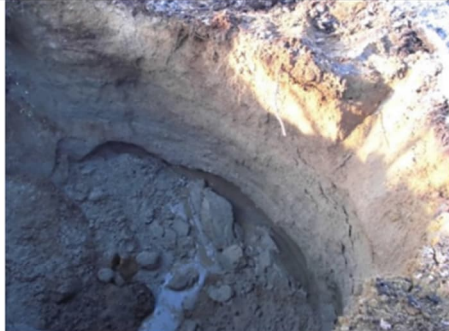
Sjakt: A6			Sjakt: A7

Dybde [m]	Beskrivelse	Prøve	Dybde [m]	Beskrivelse	Prøve
0-0,03	Organisk lag (torv).	-	0-0,05	Organisk lag	-
0,03-0,5	Sand m grus.	-	0,05-3	Sand.	0,05-3m
0,5-1,3	Sand, som tidligere.	-	2	GV. Grovere vannførende sjikt.	-
1,3	GV.	-			
1,3-1,5	Noe grovere. Sand m grus.	-			
1,5-3	Sand.

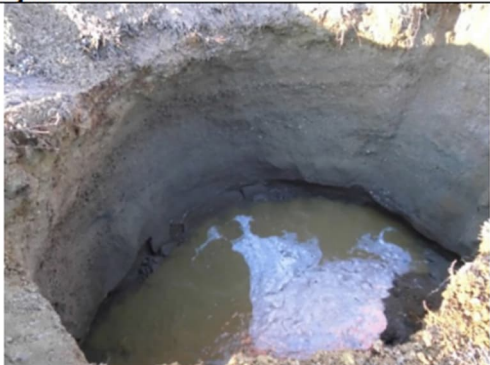
Sjakt: B6

Dybde [m]	Beskrivelse	Prøve
0-0,03	Organisk lag, torv.	-
0,03-2,5	Sand, som tidligere. 0,7m og 1,2m: grovere sjikt.	-
1,7	GV.	-
2,5-3	Silt.	2,5m

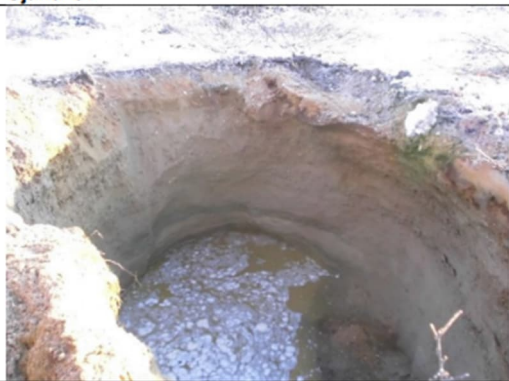
Sjakt: C7

Dybde [m]	Beskrivelse	Prøve
0-0,02	Organisk topplag.	-
0,02-1	Sand, som tidligere.	-
1-1,1	Noe grovere, grus i sandlaget.	-
1,1-3	Sand, brunlig.	3 (grovere vannførende sjikt)
2	GV. Grovere vannførende sjikt.	-
