# Stasjonsallmenningen Vannkunsten på Aud Blegen Svinlands plass

Risikovurdering – Fonteneanlegget og graden av  
helserisiko for publikum.

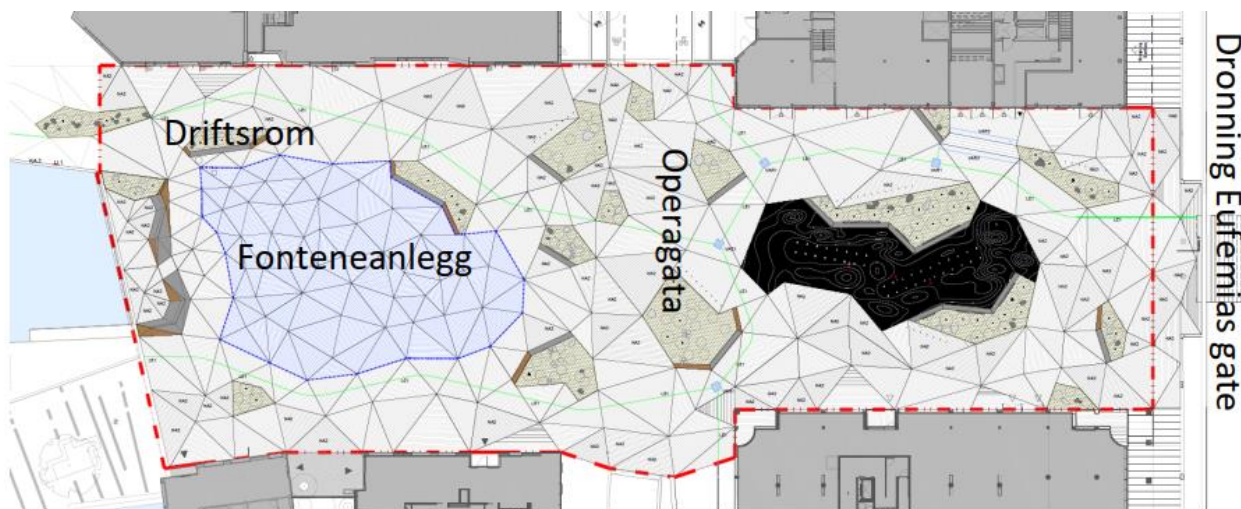
Fonteneområdet skaper et vått småkupert areal på ca. 650 m<sup>2</sup>. Det er installert 36 stk. mindre fontener med hver sitt dyseoppstikk og integrert lys. I tillegg har tre av dysepunktene tåkefunksjon (Figur 1).

Figur 1: Viser situasjonsbilde på fontene anlegget ved Stasjonsallmenningen. Kilde: Driftsmanual, Fontene-teknikk AS (vedlegg 7 – Tilleggsinformasjon for drift av vanninstallasjoner)

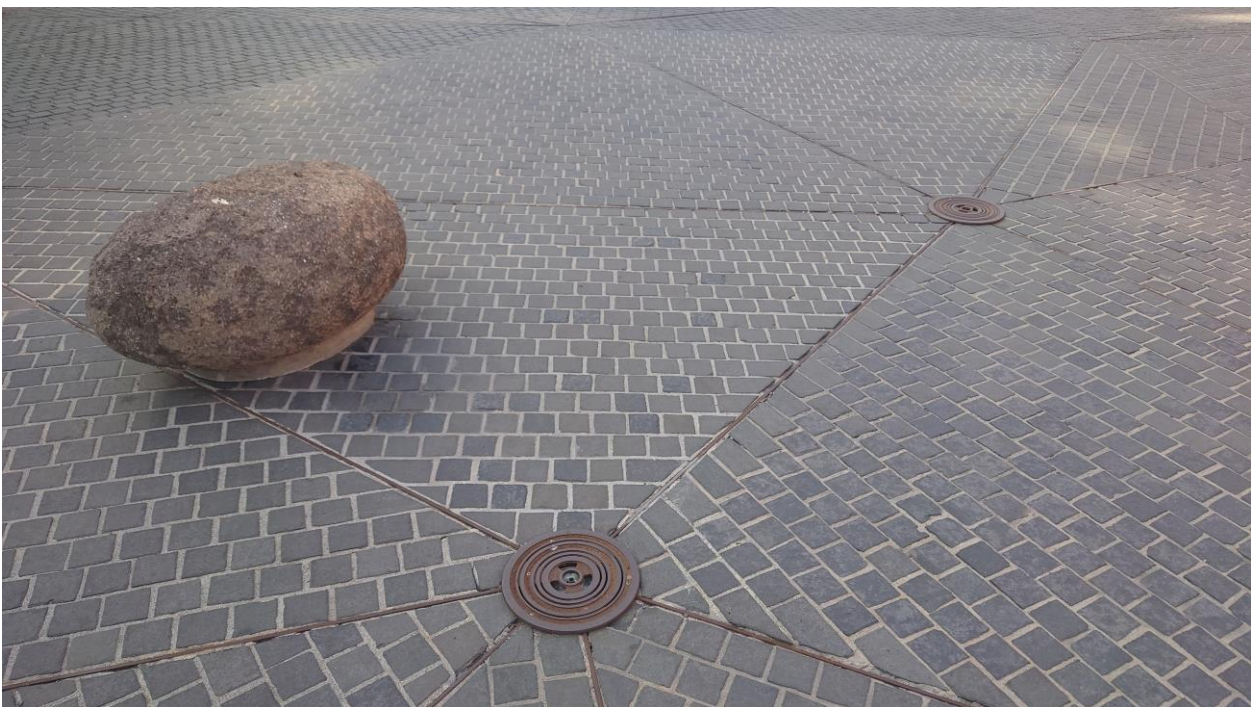
Bilde 2: Detaljbilde av dekke og dyser. Kilde: Sweco. Bildet er tatt til denne rapporten.

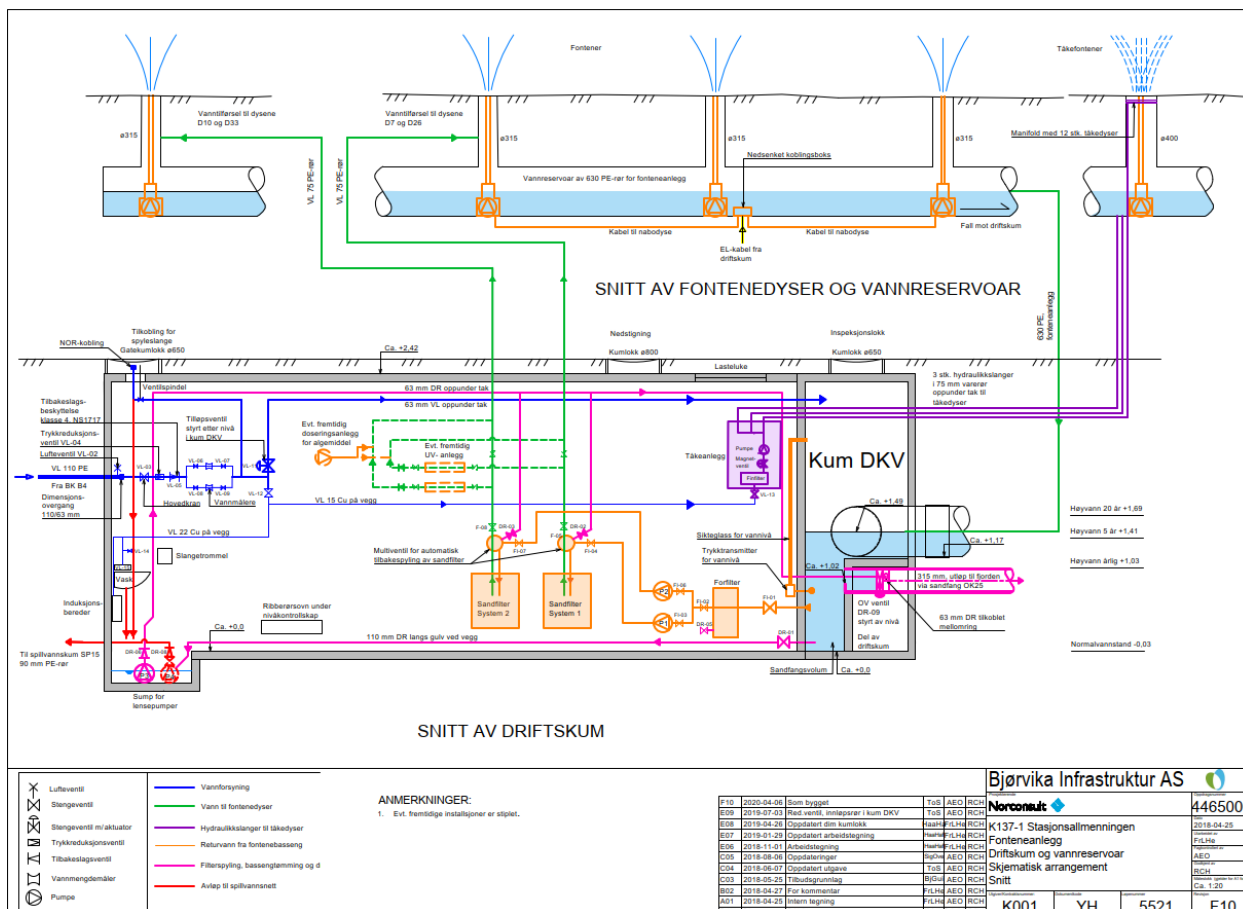
Figur 2: Viser snitt av driftskum og snitt av fontene dyser og vannreservoar. Kilde: Bjørвика Infrastruktur, Norconsult, 2018 (YH-5521-F10)

Anlegget har et rørformet vannreservoar under fonteneområdet. Rørbassenget er ca. 80m langt og vannvolumet ved normal vannstand er ca. 23 m<sup>3</sup>. Bassenget er grunnest i øverste del som ligger lengst vekk fra driftskummen. Her er vanndybden ca. 350mm. Nivåforskjellen mot driftskummen er ca. 100mm slik at vanndybden i rørbassenget ved driftskummen er ca. 450mm.

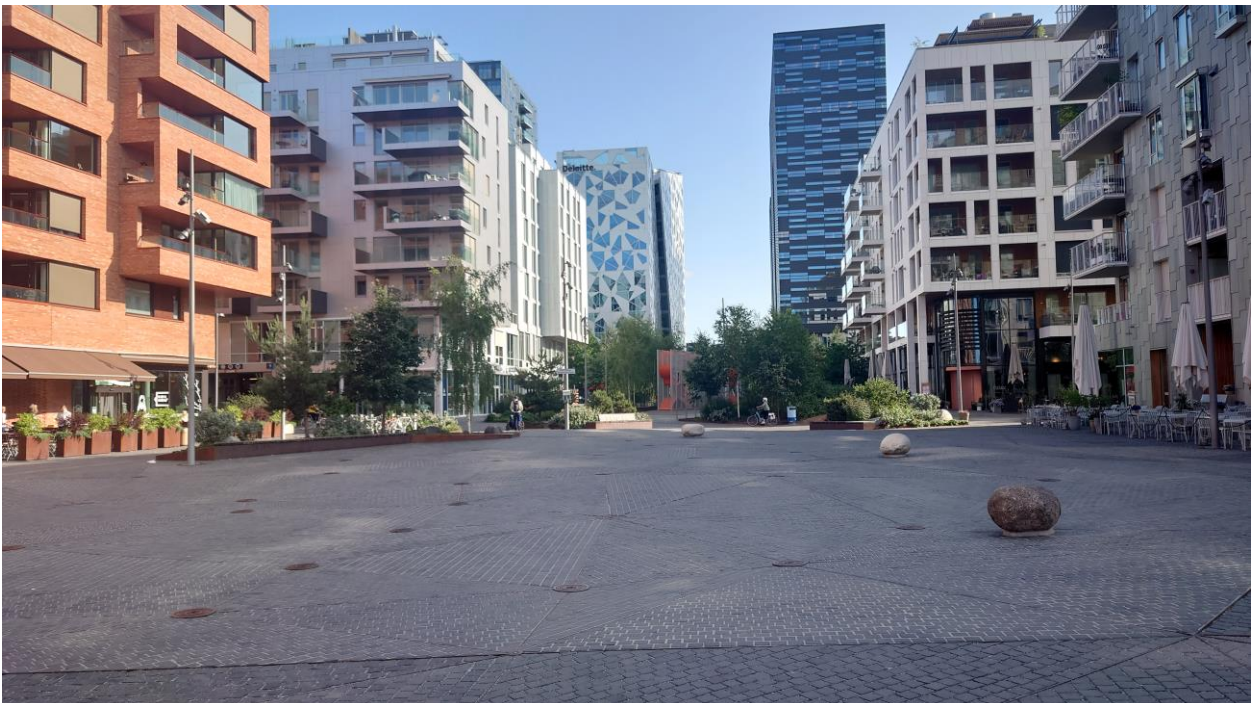
Anlegget er kun i bruk i 6 måneder i løpet av året. Fordelen med denne typen anlegg er at mesteparten av vannet ikke ligger eksponert på overflaten, men er skjult i et rørformet bassengsystem under bakken. Ulempen er at det ikke er noen fysisk avgrensning av anlegget. Det vil si at den drift og vedlikehold av omkringliggende areal som utføres/ikke utføres, påvirker driftssituasjonen til selve fonteneanlegget.

Et eksempel som er vist i driftsmanualen er ved feiing av små vekster/blader/snusposer/sneiper etc. Dette avfallet samler seg opp i arealer på uteområdene som er på ca. 3000m<sup>2</sup>. Når det begynner å blåse, får man et mangedoblet areal med små vekster og avfall som blåser over på fonteneområdet på 650m<sup>2</sup>. Siden fonteneområdet er vått, stopper disse småtingene her, de blir våte, endrer form og trekkes ned i bassengssystemet. Noe går i felles filter mens annet rusk og rask kan feste seg på sugesilen til den enkelte fontenepumpe. For området som helhet bidrar fonteneanlegget til å redusere partikkelforurensningen i luft og overflate, men for selve fonteneanlegget er det negativt med en tidvis stor tilførsel av partikler.

Bilde 3: Viser bygulvet som går fra vegg til vegg, uten vesentlige fysiske avgrensninger.  
Kilde: Sweco. Bildet er tatt til denne rapporten.
