NOTAT

OPPDRAAG	Smaragdveien 18, Fredrikstad	DOKUMENTKODE	10268265-RIG-NOT-001
EMNE	Geoteknisk vurdering sikkerhet mot naturpåkjenninger	TILGJENGELIGHET	Åpen
OPPDRAAGSGIVER	ALTIPLAN AS	OPPDRAAGSLEDER	Espen Fiskum
KONTAKTPERSON	Alberto Juarez Lucio	SAKSBEHANDLER	Dag Erik Julsheim
KOPI		ANSVARLIG ENHET	10111063 Geoteknikk Fredrikstad

Geoteknisk vurdering sikkerhet mot naturpåkjenninger

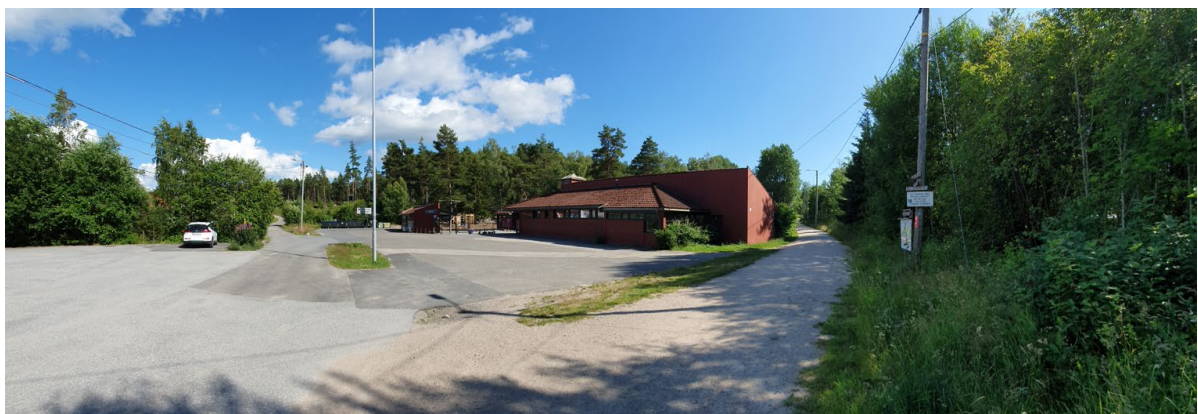
Bilde nr. 1

Der barnehagen står er terrenget på rundt kote 39. Terrenget stiger øst og vest for tomta, og her er det synlig berg. Det er slak helning mot nord og slak stigning mot syd.

Det vises til bildene under tatt 25. juni 2025 (bildene er tatt med panoramafunksjon og kan være litt «rare»).
