VINDAFJORD KOMMUNE

# HOVEDVANNLEDNING SOLHEIM-KNAPPHUS

INNLEDENDE GEOTEKNISK VURDERING

A247313-RIG-NOT

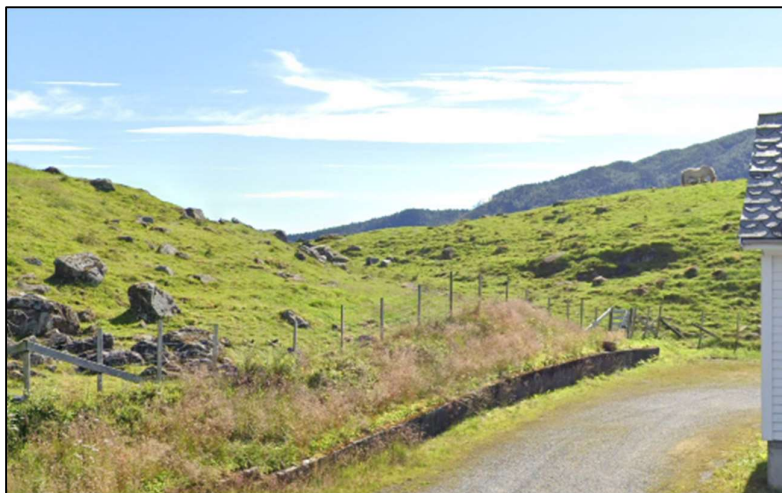
Figur 4-2 Utklipp fra Google Street view over start for VA-trase.

Fra Figur 4-2 vises kollene der traseen er planlagt og overflaten indikerer morenemateriale. Over jordet forventes et lag med matjord over antatt morenemateriale.

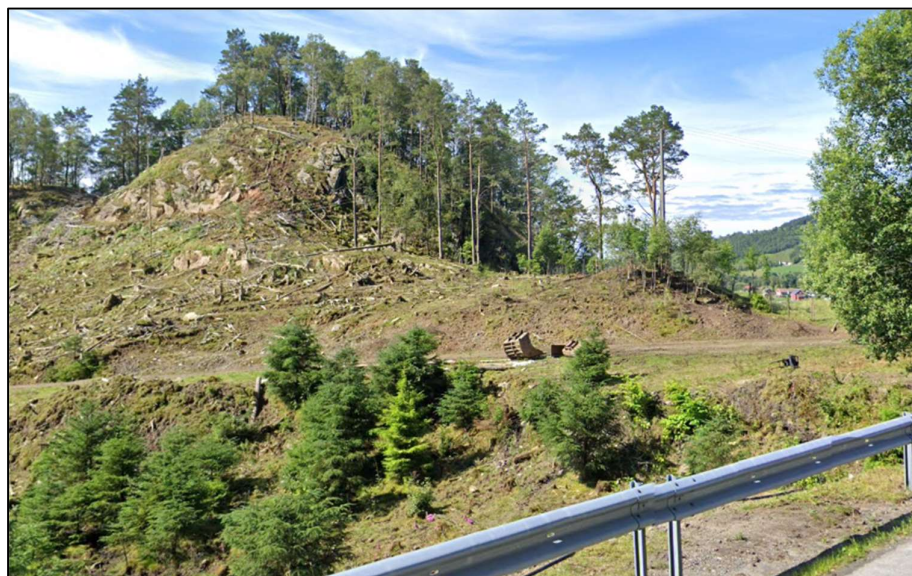
Figur 4-7 Bilde fra Google Street View omtrent ved profil 1800

Fra Google Street View i Figur 4-7 Figur 4-7 Bilde fra Google Street View omtrent ved profil 1800 kan man se berg i dagen på Litlåsen, og det kan dermed antas at det er grunt ned til berg der fylling eventuelt skal etableres.

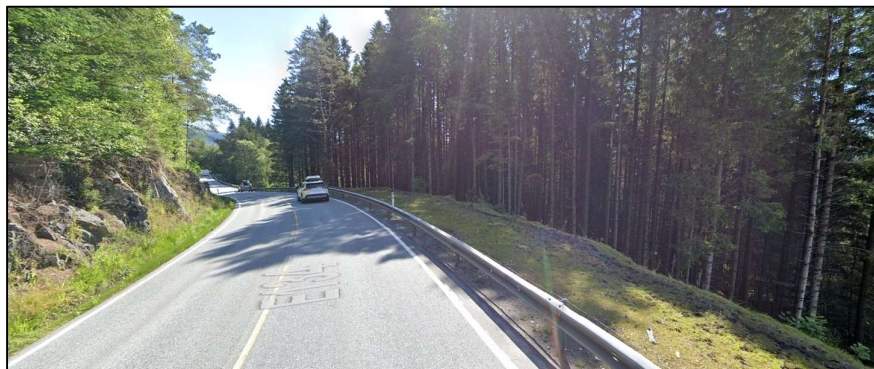
Figur 4-10 Utklipp fra Google Street View. Der VA ledning skal legges i fylling. Berg i dagen synes ovenfor vegen.

Vegfylling til E134 ligger i bratt terreng. Det er observert berg i dagen ovenfor veg og fylling nedenfor.
