Skredfareutredning påhugg Hammeren

Reguleringsplan

Oppdragsgiver: Asplan Viak AS
Tittel på rapport: INGCEO03 Skredfareutredning påhugg Hammeren
Oppdragsnavn: A110102 FP Inntak og Hammeren
Oppdragsnummer: 631447-08
Dokumentnummer: INGCEO03
Utarbeidet av: Gunhild Viljugrein Stølen
Oppdragsleder: Gjermund Vingerhagen
Tilgjengelighet: Åpen

Det er utført en skredfarevurdering for mulig plassering av et tunnelpåhugg for en reservekraftsløsning ved NRVA sin pumpestasjon ved Hammeren i Lillestrøm kommune. Det vurderte området ligger innenfor NVE sitt aktsomhetskart snøskred og steinsprang.

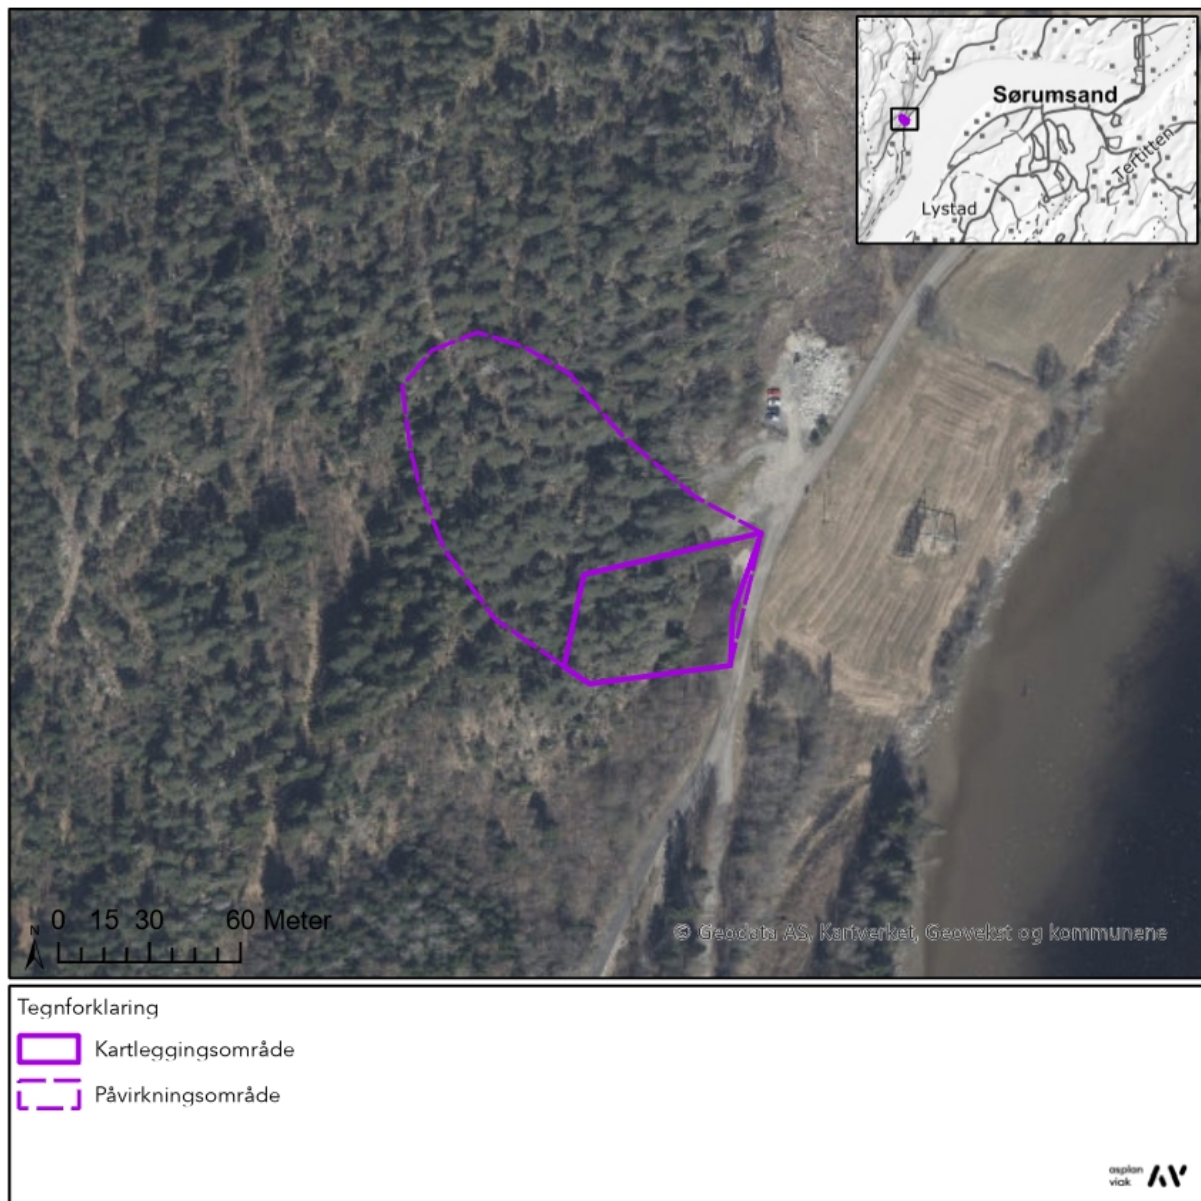
Figur 2: Flyfoto over kartleggings- og påvirkningsområdet ved Hammeren.

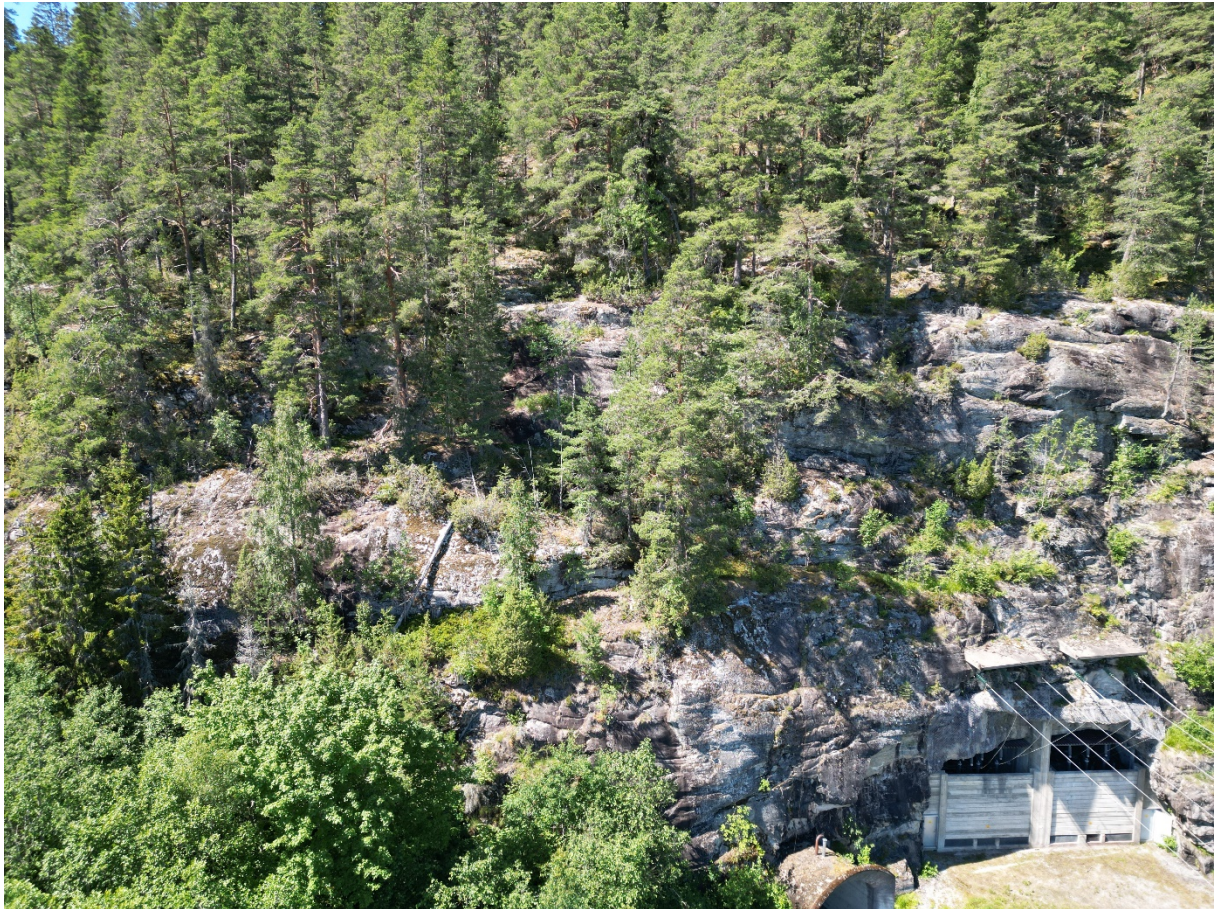
Figur 3: Dronefoto av terrenget på oversiden av mulig tunnelpåhugg. Bilde viser skurt bart berg i de bratteste partiene, og vegetasjon med busker, lyng og furutrær på mindre bratte terrasser.

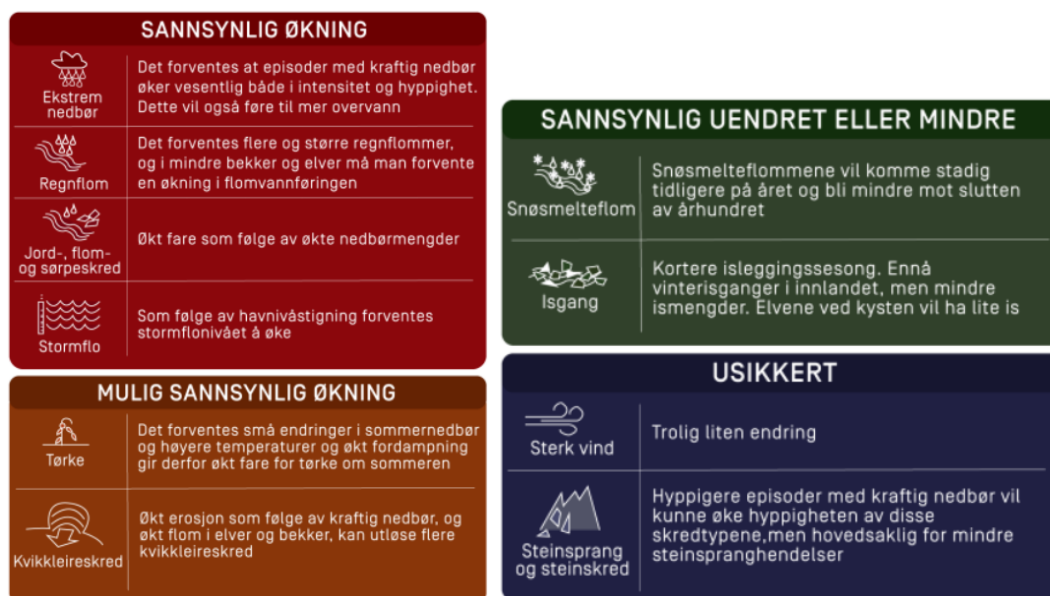
Figur 10: Sammendrag av forventede endringer for Akershus fra perioden 1971-2000 til 2071-2100 i klima, hydrologiske forhold og naturfarer som kan ha betydning for samfunnssikkerhet.

Klimaprofilen for Oslo og Akershus viser at klimaendringene vil føre til flere episoder med kraftig nedbør i intensitet og hyppighet. Det er forventet økt flomvannføring og økt jordflom- og sørpeskredfare som følger av den økte nedbørsmengden. Regn vil oftere falle på snødekket underlag, noe som kan øke faren for våte snøskred i skredutsatte områder og minke faren for tørre snøskred i lavereliggende områder. Det er ventet en vesentlig reduksjon i snømengde og antall dager med snø i lavereliggende områder. Hyppigere

episoder med kraftig nedbør vil kunne øke frekvensen av steinsprang og steinskredhendelser, men vil trolig ha mest innvirkning på mindre steinspranghendelser.

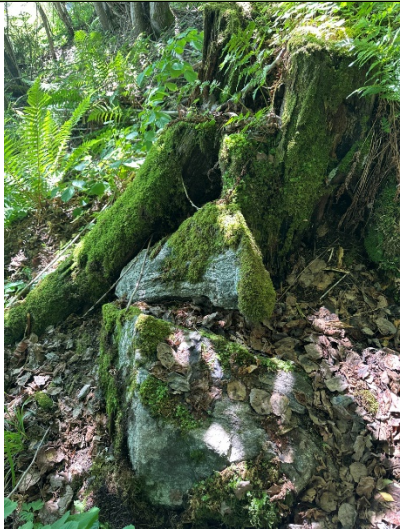
#	Beskrivelse	Foto
1	Mosegrodd blokk nedenfor skråning. Mulig eldre nedfall, ellers ble det ikke gjort observasjoner av blokker i nedkant av bergskjæring som indikerer steinsprang.

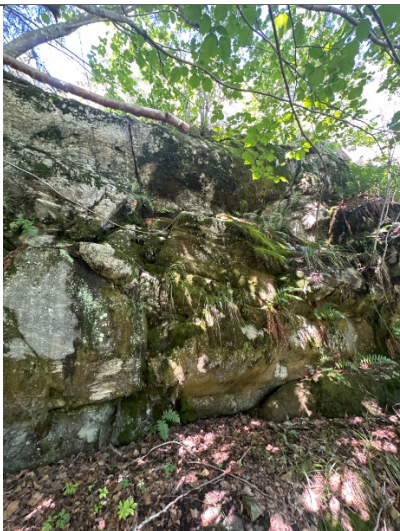
2	Overhengende skrent med blankskurt berg. Enkelte avløste steiner.

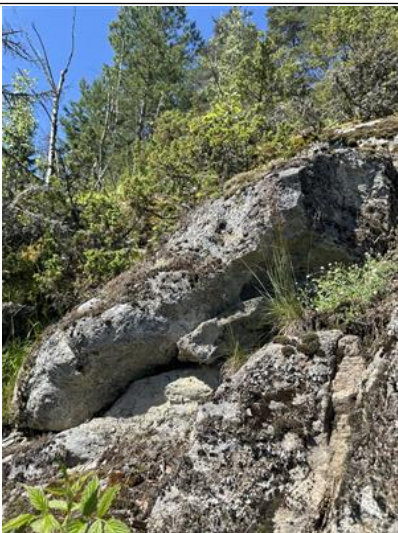
3	<p>Større avløst blokk med åpne sprekker. Vurderes å ligge stabilt, men kan vurderes boltesikret dersom det det skal gjøres tiltak nedenfor blokken.</p>

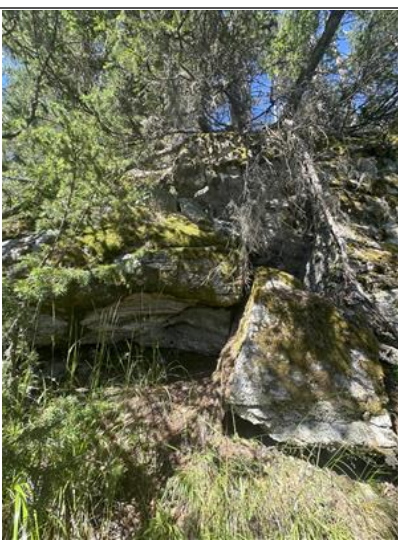
4	<p>Noe løse blokker i ellers blankskurt berg med mose på berget rundt. Hylle nedenfor. Størrelse på blokkene er 1x1x1,5 m³. Lite til ingen løsmasser i skråning og 10-15 cm løsmasser på hylle.</p>

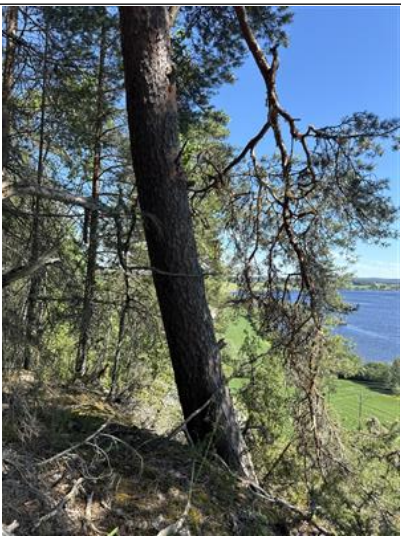
6	<p>Flere større trær langs kanten av hylle</p>

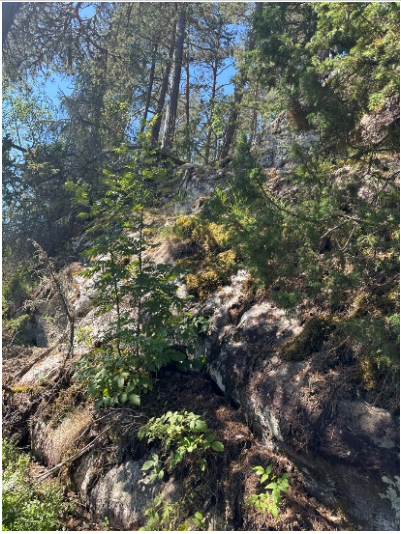
7	<p>I hovedsak blankskurt berg, kun mindre løse stein som ligger stabilt. Tynt løsmassedekke/mose og enkelte busker og trær</p>

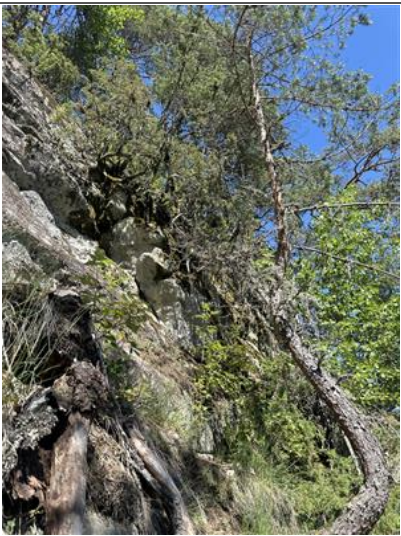
8	<p>Avløste blokker og med mindre trær som vokser rundt i den bratteste delen av skråningen. Det er ikke observert nedfall på hyllen nedenfor, så vurderes å være liten aktivitet.</p> <p>Blokkene i dette partiet anbefales boltes eller renskes ned før anleggsarbeid innenfor kartleggingsområdet starter.</p>

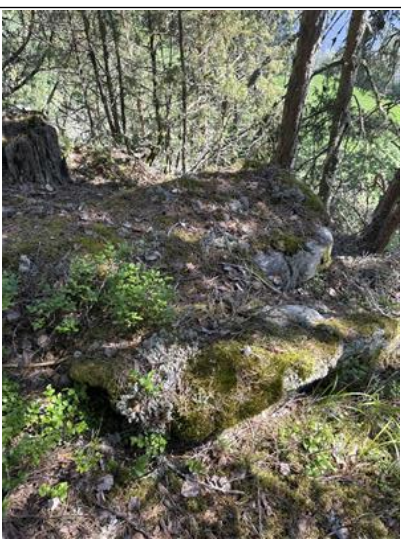
9	<p>Blokk på hylle ved større tre. Vurdert å ligge stabilt, men kan ved vedvarende frost/rotsprengning bevege seg mot kanten. Like ved lå det noen mosekledd blokker på stabil hylle under tre.</p>

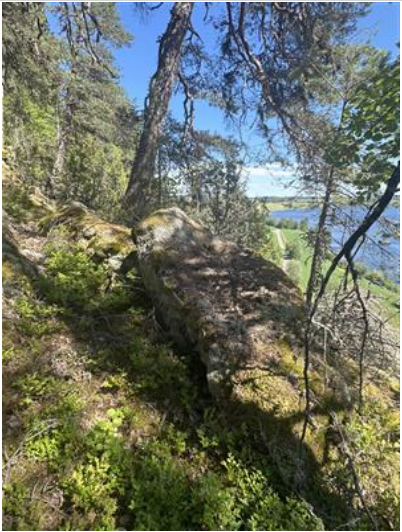
10	Større blokk (1x2x1,5m ³) som ligger innenfor kant av hylle. Dekket med mose. Noen blokker ligger også ovenfor. Større tre ved siden av.

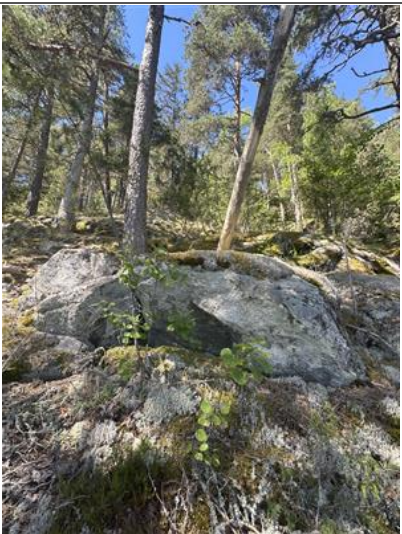
11	Avløst blokk med trær ovenfor. Vurdert å ligge stabilt i terreng som ikke er spesielt bratt hvor blokken ligger (<45 grader.)

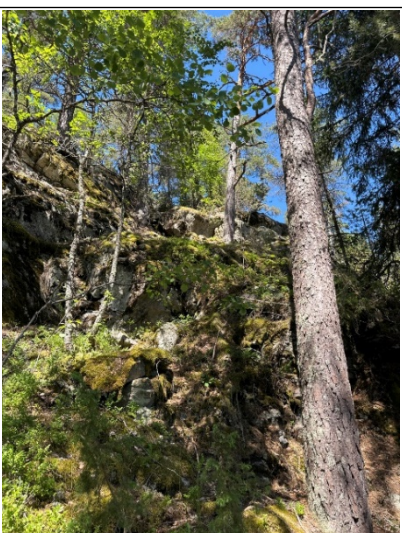
12	Større trær i brattere del av skråning. Noe løse større blokker/steiner som kan utløses ved rotvelt.

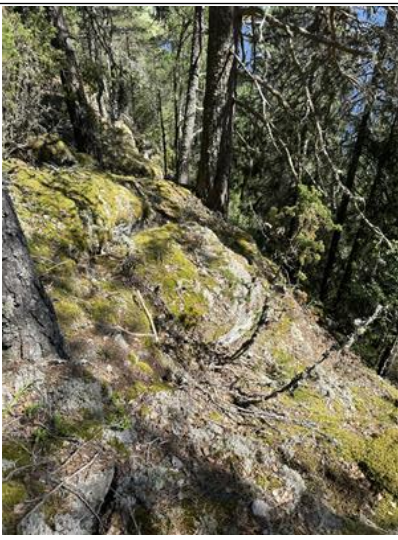
13	Noe avløste blokker på kant av hylle, men vurderes å ligge stabilt.

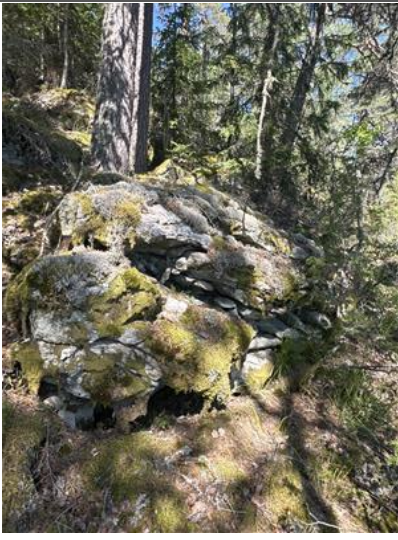
14	Noen mindre blokker under stort tre på hylle. Vurderes å ligge stabilt.

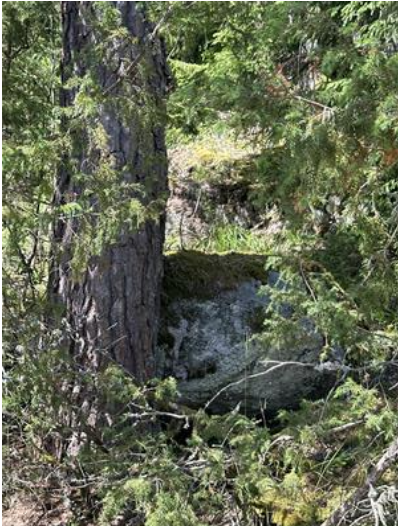
15	Stor stein som ligger tett innpå et tre. Terreng er i utgangspunktet flatt til steinsprang, og ser ikke løsneområde. Mulig stein er flyttet dit av isbre eller elv.

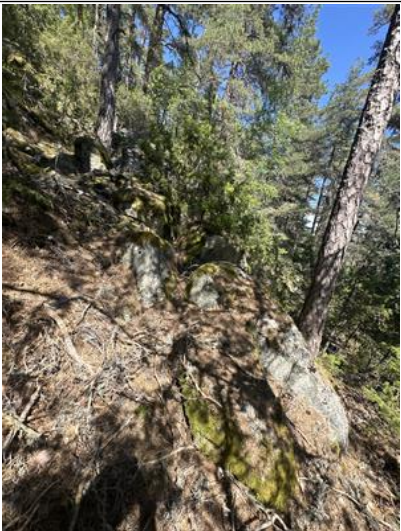
16	Litt mere blokkig område

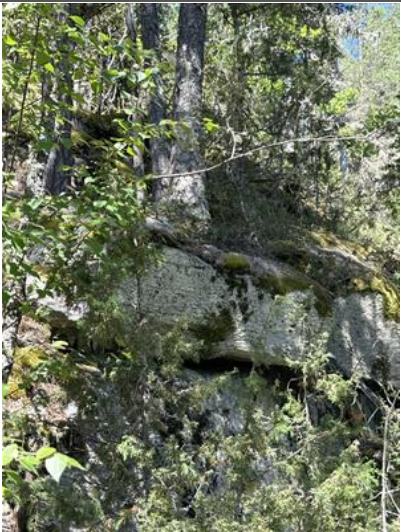
17	Større blokker på kanten av hylle som tilsynelatende ligger stabilt. Større trær over. Størrelse: 2-3x1x2m ³ .

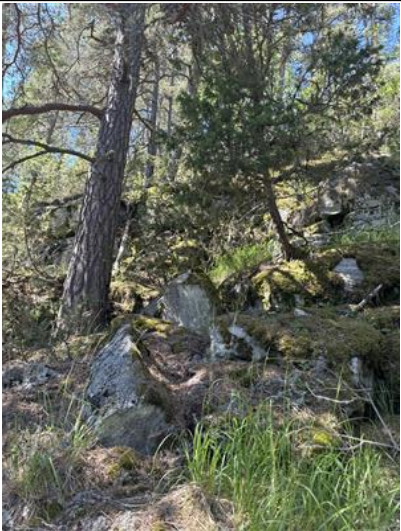
18	Flere større blokker som ligger i foten av skråning. Sannsynligvis forvitret opp langs sprekker i bergmassen og ikke flyttet seg langt.

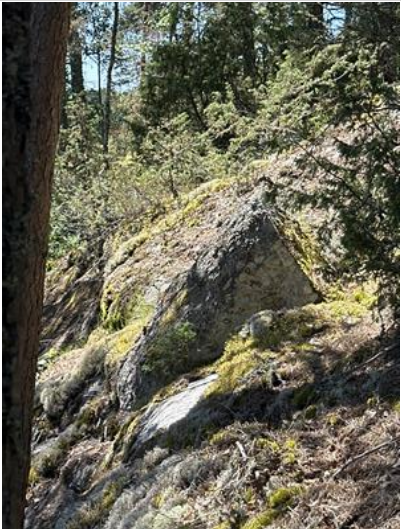
19	Løs blokk, 1,5x1x1 m

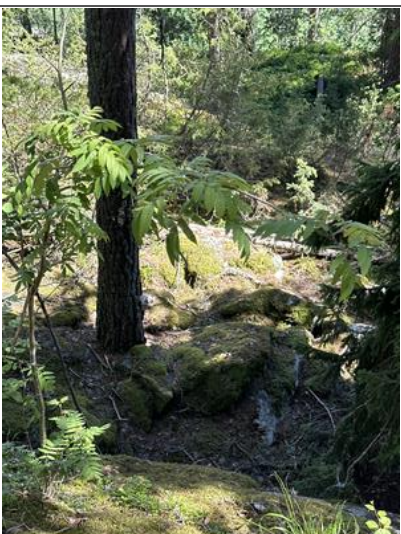
20	Eldre nedfall på stabil hylle. Mosegrodd og høye trær rundt. Kommer trolig fra hyllen ovenfor.

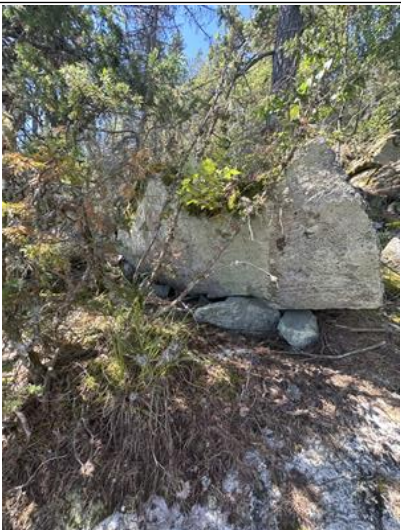
21	Større blokker. Ligger tilsynelatende stabilt mot kant, men den største blokken er løs og er 2x4x2 m stor
