Time kommune

Småhus Ree - Grødalandsvegen 23

Tiltaksplan for forurenset grunn

Oppdragsnr.: 52505960 Dokumentnr.: RIM02 Revisjon: E01 Dato: 2026-04-17

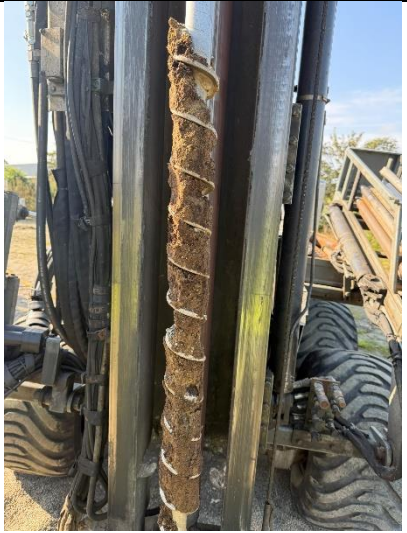
Dyp [m u.t.]	TK	Beskrivelse	Bilde
N01			
0-1	1	Brun sand iblandet grus, stein og organisk materiale.

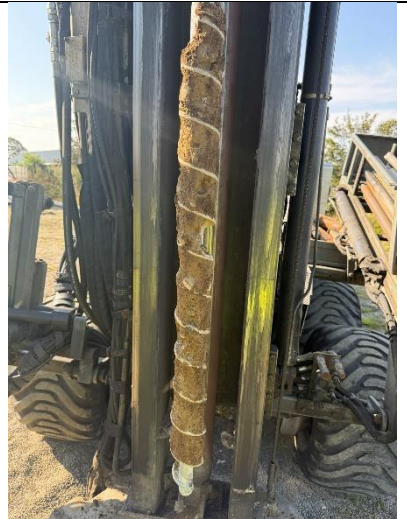
1-2	1	Gråbrun sand iblandet grus og stein.

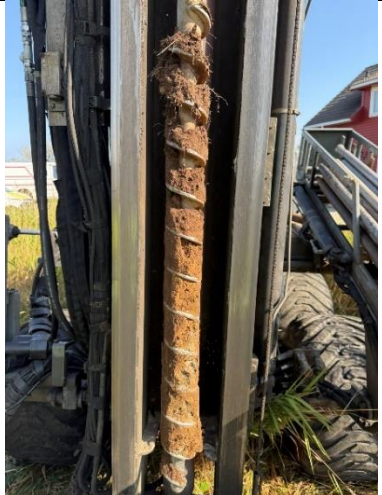
Dyp [m u.t.]	TK	Beskrivelse	Bilde
N02			
0-1	2	Brun sand iblandet grus og stein. Iblandet organisk materiale i øvre 15-20 cm.

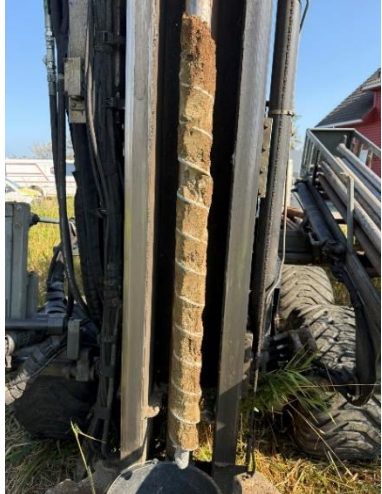
1-2	1	Gråbrun sand iblandet grus og stein.

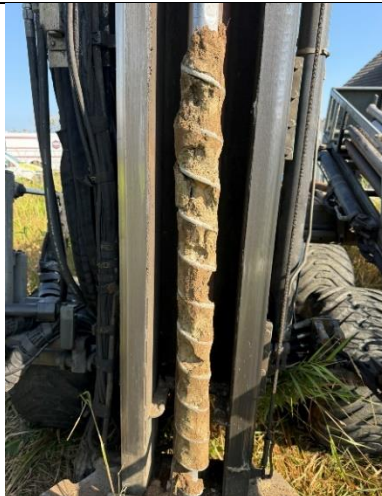
2-3	1	Som over

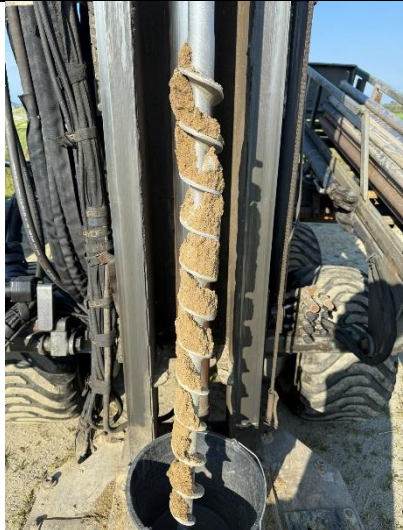
Dyp [m u.t.]	TK	Beskrivelse	Bilde
N03			
0-1	1	Brun sand iblandet noe grus og stein.

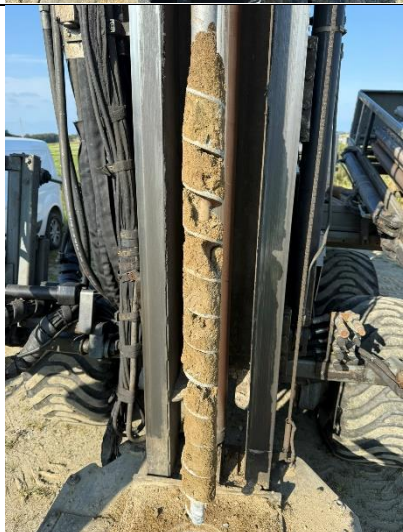
1-2	2	Brun sand iblandet grus og stein.

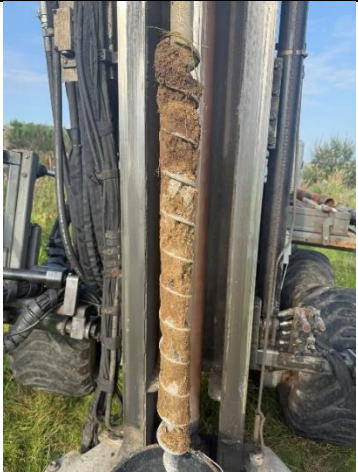
Dyp [m u.t.]	TK	Beskrivelse	Bilde
N04			
0-1	1	Brun sand iblandet grus og stein. Iblandet organisk materiale i øvre 15-20 cm.

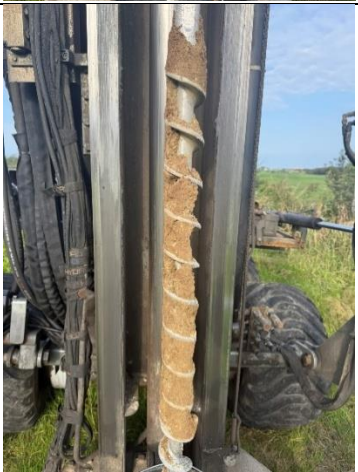
1-2	1	Brun sand iblandet grus og stein.

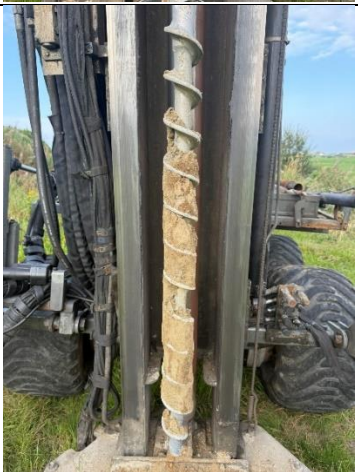
2-3	1	Som over, men iblandet noe større stein og mer kompakt.

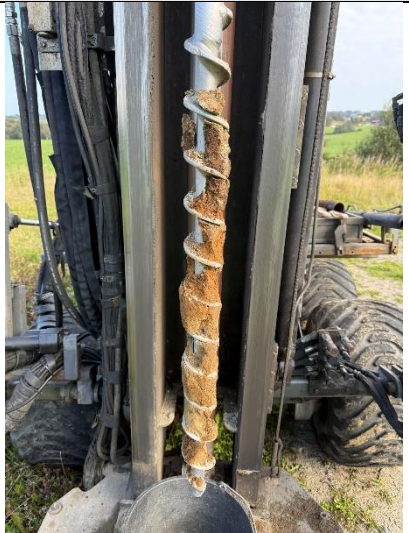
Dyp [m u.t.]	TK	Beskrivelse	Bilde
N05			
0-1	3	Brun sand iblandet grus og stein. Iblandet organisk materiale i øvre 10-15 cm.

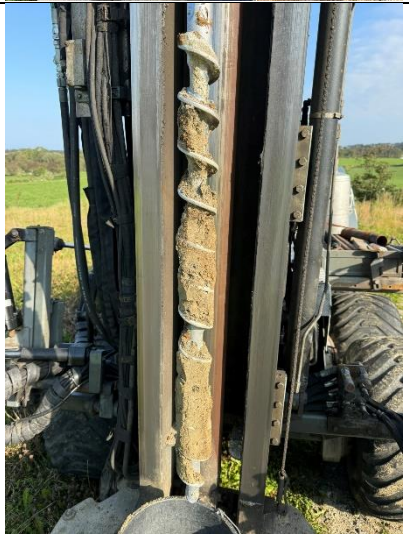
1-2	1	Gråbrun sand iblandet stein og grus.

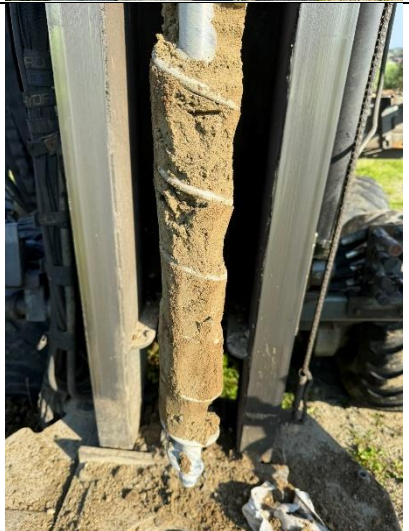
2-2,5	1	Gråbrun sand iblandet stein og grus. Stoppet i antatt stor stein.

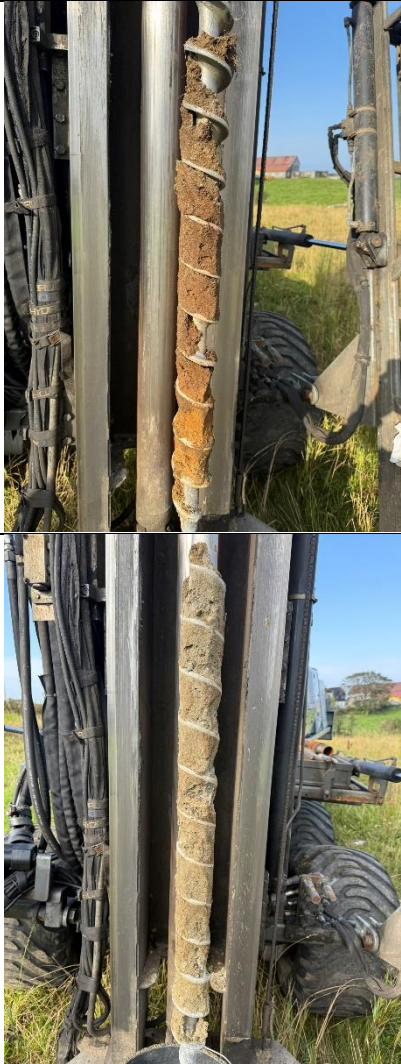
Dyp [m.u.t.]	TK	Beskrivelse	Bilde
N06			
0-0,65	1	Mørk brun sand, grus og stein. Iblandet organisk materiale i øvre 15-20 cm.

0,65-1	1	Brun grov sand iblandet grus og stein.	
1-2	1	Gråbrun sand iblandet grus og stein.

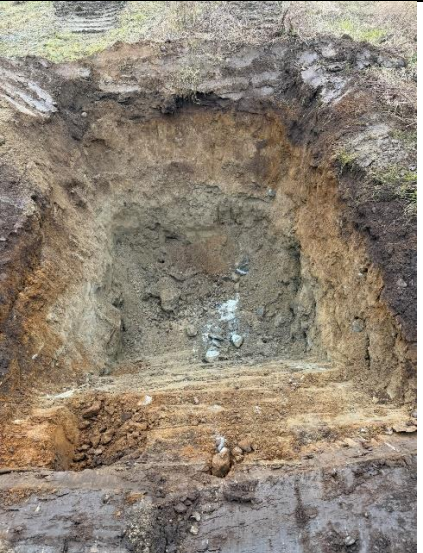
Dyp [m u.t.]	TK	Beskrivelse	Bilde
N08			
0-0,3	1	Organisk jord, sand og stein

0,3-1	1	Gråbrun sand og stein	
1-2	1	Som over, noe mer grå

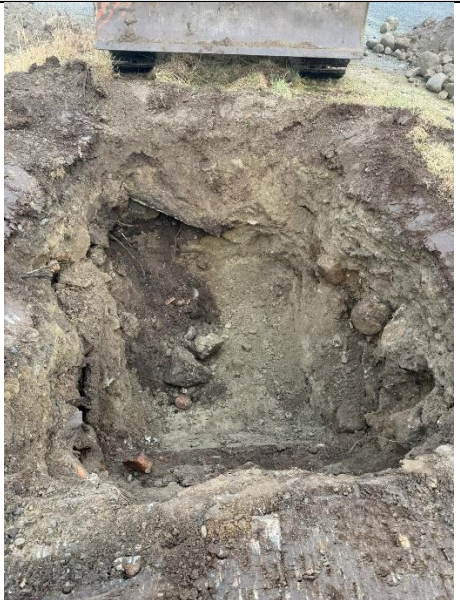
Dyp [m u.t.]	TK	Beskrivelse	Bilde
N09			
0-0,3	1	Organisk jord, sand og stein

0,3-1,7	1	Brun sand og stein iblandet bygningsrester (tegl, betong etc.)	
1,7-2	1	Brun sand og stein

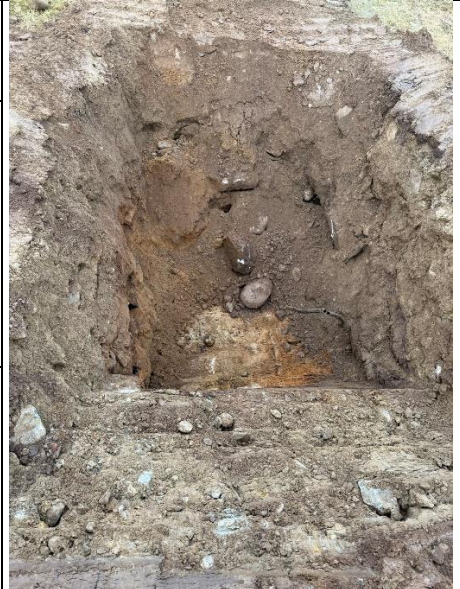
Dyp [m u.t.]	TK	Beskrivelse	Bilde
N10			
0		Vegetert dekke

0-1	1	Sand og stein. Antatt organisk i øvre 20-30 cm.	
1-1,9	1	Sand og stein, iblandet grå silt mot bunn.

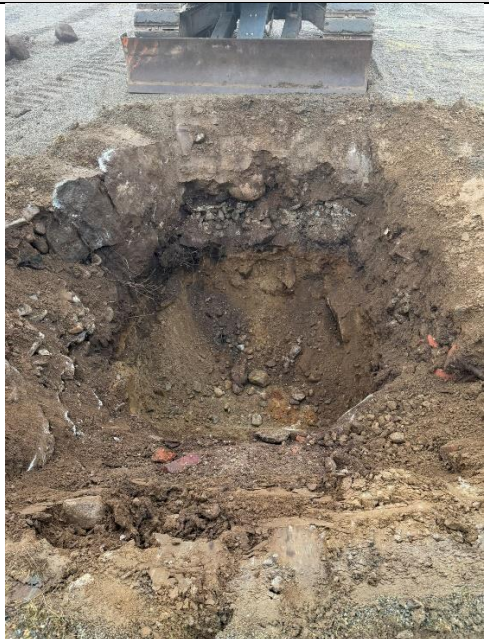
Dyp [m u.t.]	TK	Beskrivelse	Bilde
N11			
0		Grusdekke

0-0,5	1	Brune fyllmasser av sand og stein. Iblandet tegl.	
0,5-1	2	Mørkebrune fyllmasser iblandet bygningsrester (tegl, betong etc.)	
1-2	1	Brun sand og stein

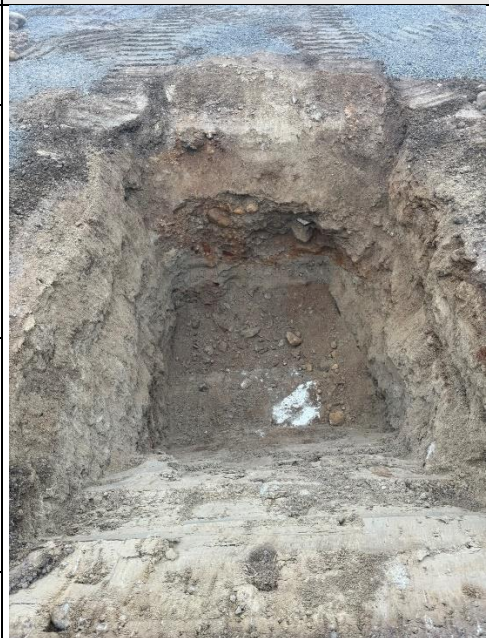
Dyp [m u.t.]	TK	Beskrivelse	Bilde
N12			
0		Grusdekke

0-1	1	Brun sand og stein.	
1-2	1	Som over, stedvis siltig.	
2		Stor blokk, mulig betong.
