Miljøkartleggingsrapport for Algrøy skole

OPPDAGSNR.	DOKUMENTNR.	OPPDAGSGIVER	OPPDAGSNAVN:	DOKUMENTTITTEL:
A304868	A304868-RIM-002	ØYGARDEN KOMMUNE	ALGRØY SKOLE	MILJØKARTLEGGINGSRAPPORT

Sammendrag

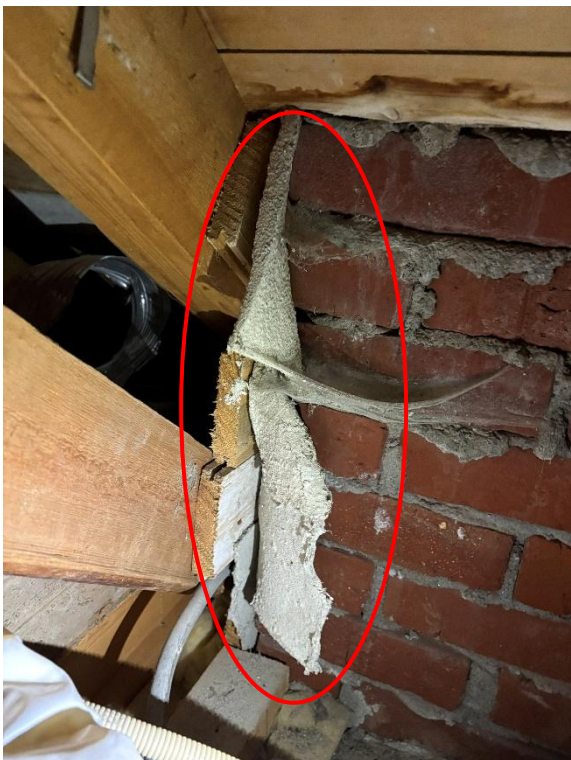
Totalt ble 10 prøver analysert for asbest, og asbest er påvist i 1 forekomst. Prøve A3 av skorsteinspapp på loftet påvist krysotilasbest. Pappen er kun observert delvis rundt skorstein på kryploft, men en kan ikke utelukke at den er skjult i konstruksjonen nedover pipeløpet.

Bilde 2: Skorsteinspapp med påvist asbest i loftet

Asbest deklarereres og leveres som farlig avfall til godkjent avfallsmottak.

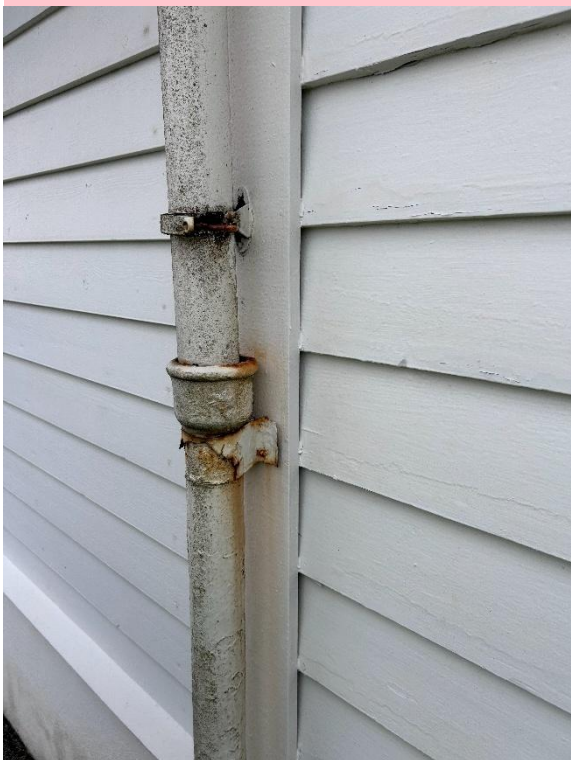
Det er observert soilrør med blyringer i skjøtene mellom rørdelene. Det kan forekomme asbest i skjøten (under blyet). Soilskjøtene må undersøkes nærmere ved demontering, eller håndteres som en egen fraksjon farlig avfall med asbest.

Bilde 4: Antatt asbestpakning under blyskjøt

Sted	Materiale	Omfang	Bilde	Kommentar
Observert utvendig	Blyringer i soilrørskjøter	Ukjent, kan finnes skjult i vegger og tak	Bilde 4	Leveres til metallgjenvinning

Soilrør med blyringer leveres til metallgjenvinning, dersom det ikke er asbest i skjøt.

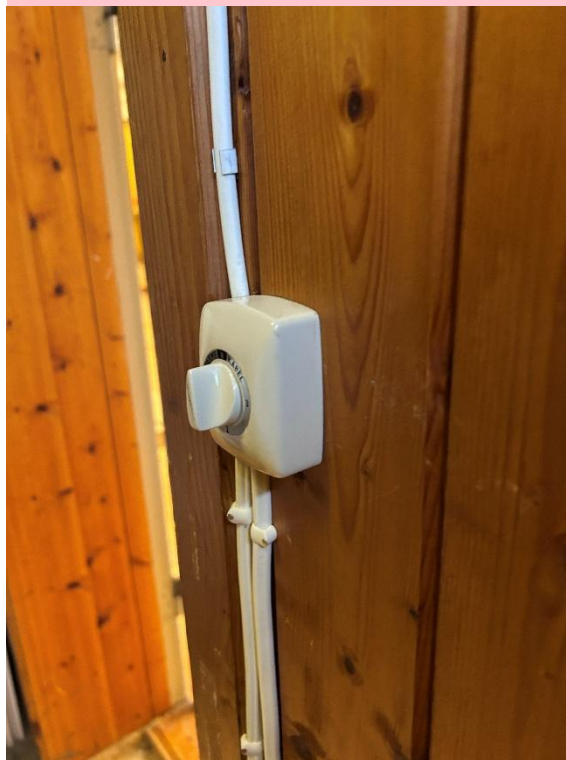
Det er også observert eldre ribberørsovner som er antatt å inneholde asbestholdige pakninger. Videre er det registrert antatt asbest i bakelittkomponenter.

Bilde 5: Bakelitt

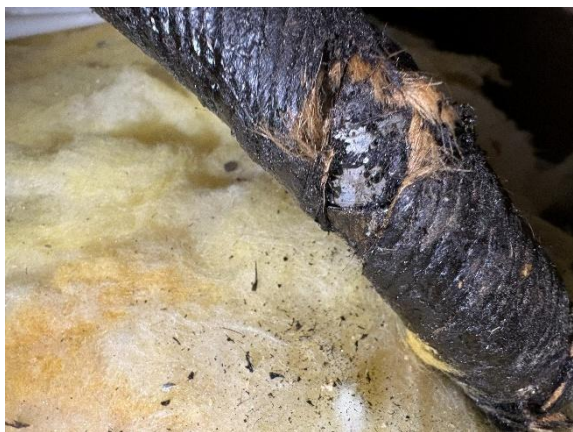
Bilde 10: Kabel på loftet, prøve A5

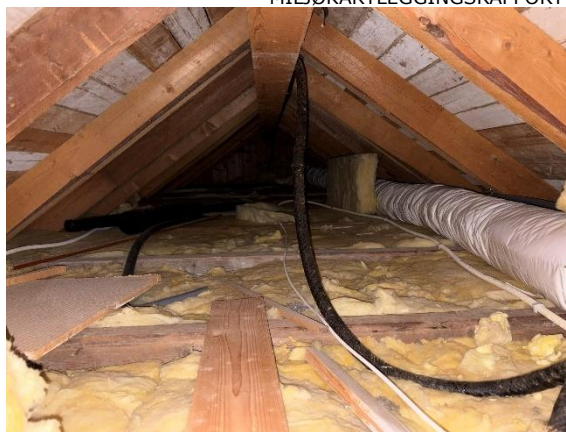
Bilde 11: Kabel på loftet

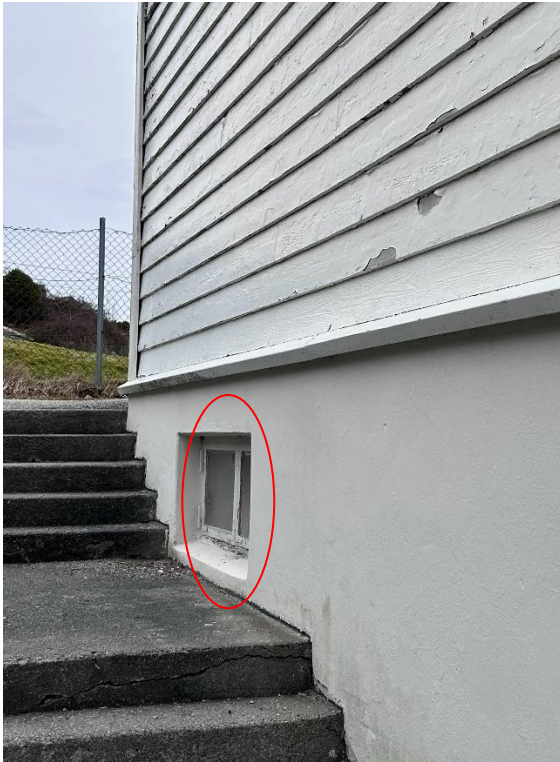
Bilde 14: Vindu hvor prøve A9 ble tatt

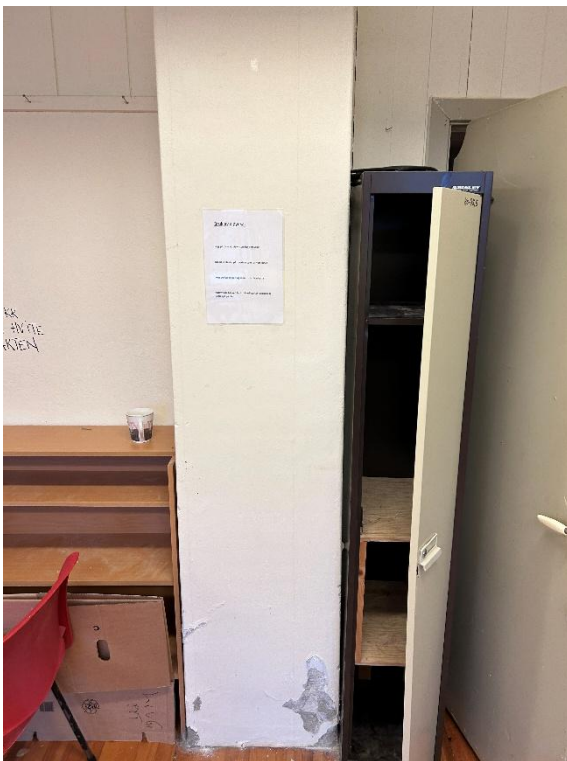
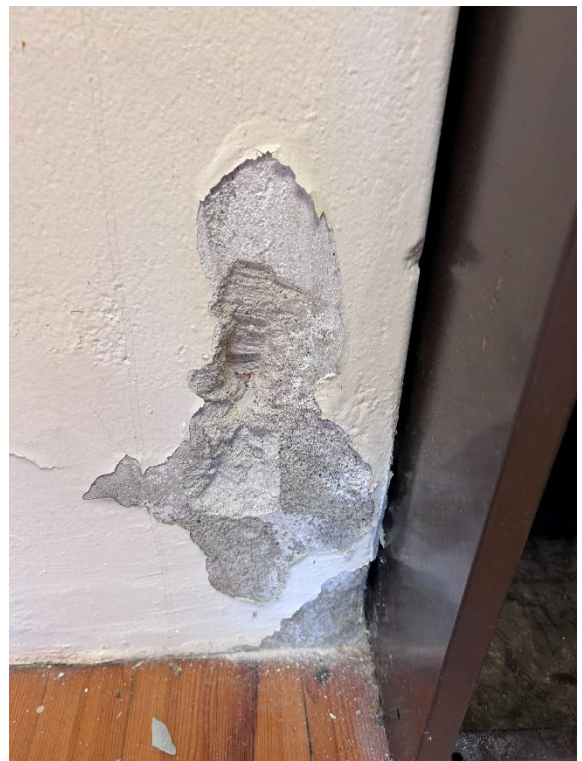
Soilskjøter	Antatt asbestpakning under blyskjøl	Kan finnes skjult i konstruksjon.	Ikke prøvetatt	Bilde 4	Håndteres som farlig avfall med asbest
Observerert i kjelleren i pumperom (05)	Bakelitt	Ukjent. Kan finnes flere steder.	Ikke prøvetatt	Bilde 5	Håndteres som farlig avfall med asbest
Vegg 1. etasje	Svart asfalt papp	Antatt rundt hele yttervegg, ca. 400 m ²	A1	Bilde 6	Ikke påvist asbest
Vegg 1. etasje rom 104	Puss/avretting med maling	Ukjent	A2	Bilde 7 og Bilde 8	Ikke påvist asbest
Loft	Mørtel	Ukjent	A4	Bilde 9	Ikke påvist asbest
Loft	Kabel	Ukjent, kan finnes skjult i konstruksjon.	A5	Bilde 10 og Bilde 11	Ikke påvist asbest
Vegg 1 etasje rom 104	Lim	Ukjent	A7	Bilde 12	Ikke påvist asbest
Vegg 1 etasje rom 104	Svart papp	Ukjent	A8	Bilde 13	Ikke påvist asbest
Vindu ute	Fuge	Ca. 5 kg	A9	Bilde 14	Ikke påvist asbest
Vegg inne nord, kjeller	Svart papp	Ukjent	A10	Bilde 15	Ikke påvist asbest
Kjeller	Puss på pipe med maling	Ca. 2 m ³	A12	Bilde 16 Bilde 17	Ikke påvist asbest

Bilde 16: Puss på pipe, prøve A12

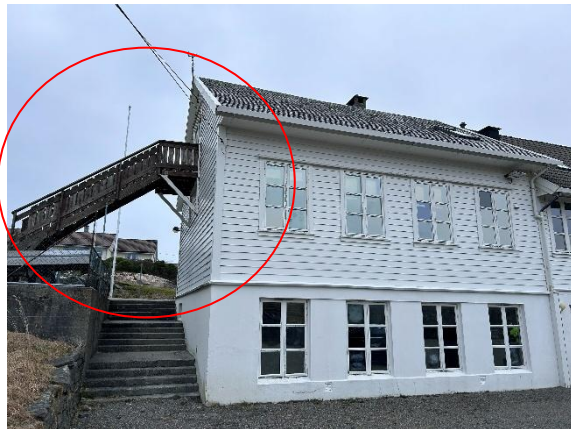
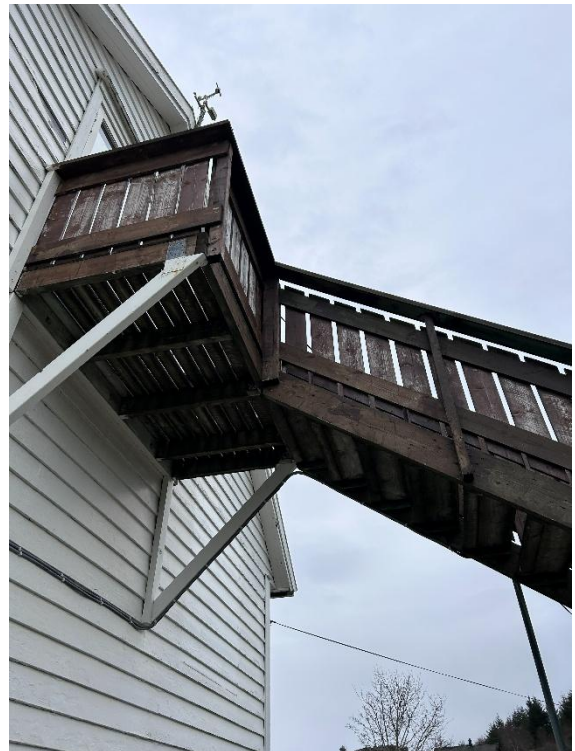
Bilde 18: CCA impregnert treverk

Bilde 19: CCA impregnert treverk

CCA-impregnert trevirke skal deklarerer og leveres som farlig avfall til godkjent mottak.

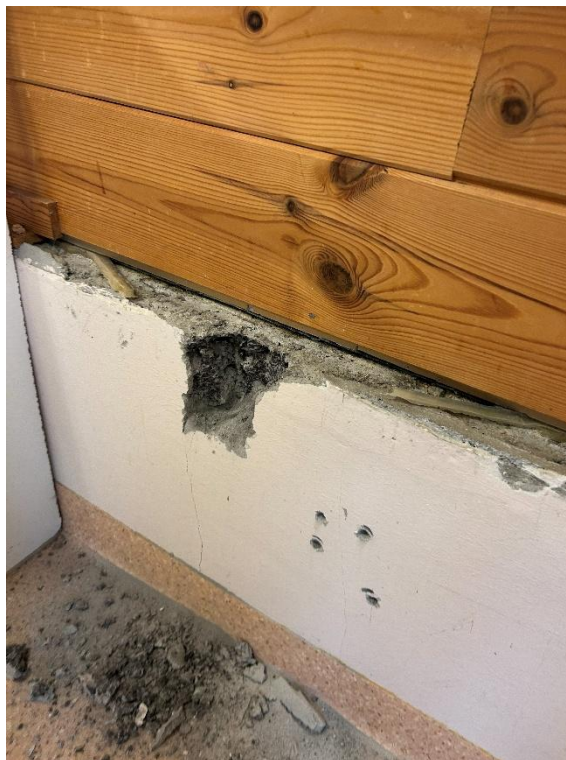
Bilde 21: Leca som er gjennomboret

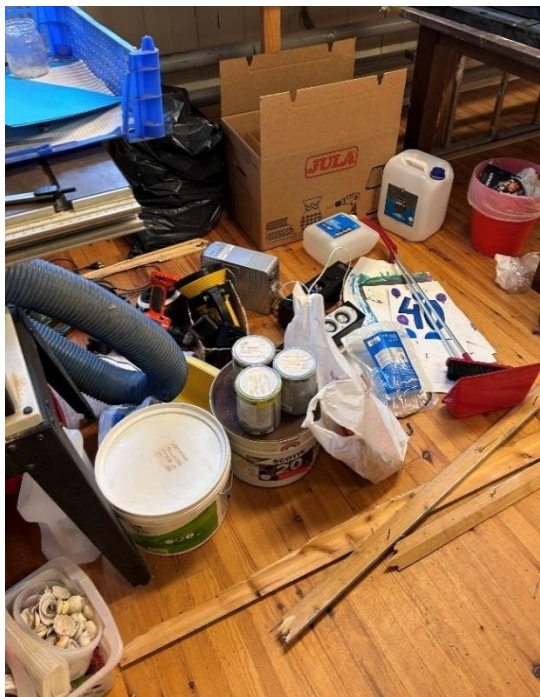
Det ble funnet rester av maling, vaskemidler og olje, i kjelleren. Dersom disse kjemikalierestene står igjen i bygningene når entreprenør skal begynne rivearbeidene, skal entreprenør levere kjemikalierestene som farlig avfall til godkjent mottak. Det ble observert brannslukningsapparat i bygget. Brannslukkere skal deklarerer og leveres til anlegg som har tillatelse til mottak av farlig avfall. Brannslukningsapparater som er hele, uten bulker og tydelig rust vil kunne resertifiseres og erstatte nye. Gjenvinningsgraden på brannslukkere øker betraktelig dersom de leveres stående ¹⁰.

Bilde 22: Kjemikalierester

Kjemikalierne deklarerer og leveres til godkjent mottak som farlig avfall.

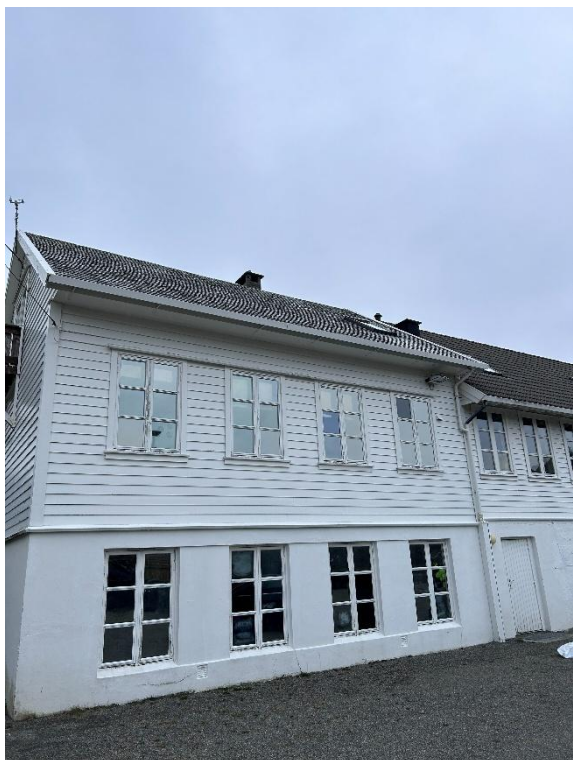
Bilde 25: Vegg, vest (eldre bygg) – prøve A13

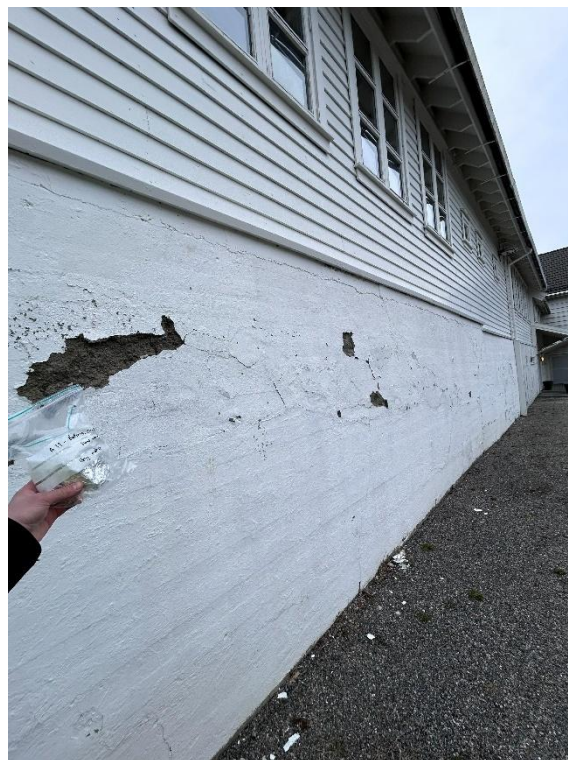
Bilde 26: Prøve A11 - Vegg utvendig (midtre del –
nyere bygg)
