Mai 2026
Øygarden kommune

Ombrukskartlegging for Algrøy skole, Nordre Øyavegen

Ombruksrapport
No. A304868-004

Ombrukskartleggingsrapport

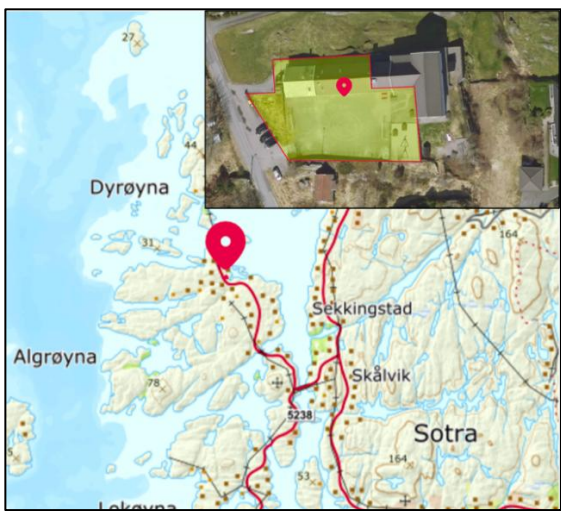
| Beskrivelse av bygget | | | |
| Gnr./bnr. | 18/43 | Adresse | Nordre Øyavegen 277 5357 Fjell |
| Byggear | Før 1962 | Rehabilitering | Utvidelse mellom 1978 og 2004 og mellom 2004 og 2008 |

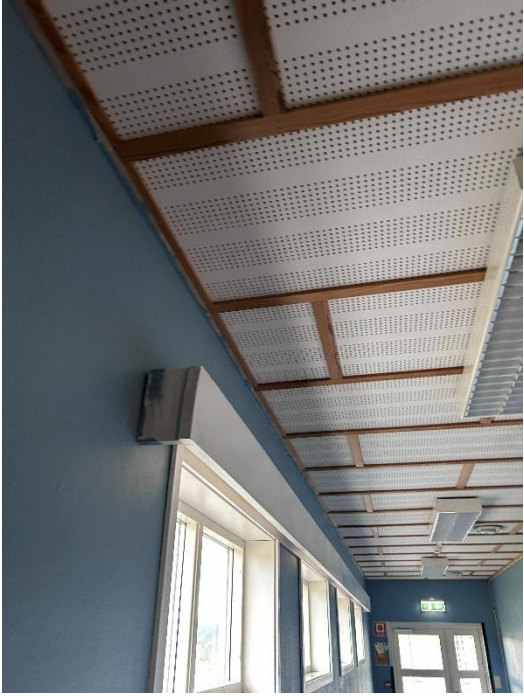
| Perforerte gipsplater i tak | | |
|---|---|---|
| Beskrivelse | Perforerte gipsplater i tak | |
| Vurdering av tilstand/restlevetid | OK tilstand. Enkelte komponenter har skader. Restlevetid vurderes til ca. 10 år. | |
| Vurdering av demonterbarhet | Lavt demonteringspotensial. Perforerte gipsplater i tak vil være krevende å demontere uten skader og kan kreve bearbeiding. | |

| Perforerte gipsplater i tak | | |
|---|---|---|
| Totalvurdering av ombrukspotensiale | Kan ombrukes. Det er ikke fremvist dokumentasjon, tilstanden er ok med enkelte skader, og demontering vurderes som krevende. | |

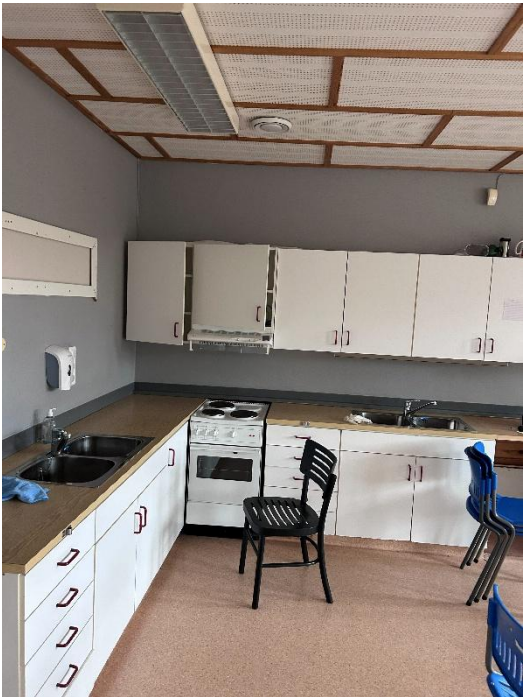
| Kjøkken med hvitevarer | | |

| Kjøkken med hvitevarer | | |
|---|---|---|
| Beskrivelse | L-Kjøkken med hvitevarer | |
| Vurdering av tilstand/restlevetid | Noe slitasje, litt udatert. Restlevetid vurderes til ca. 10 år. | |
| Vurdering av demonterbarhet | Middels demonteringspotensial. Kjøkkenen med hvitevarer kan demonteres, men vil kreve forsiktig frakobling og håndtering. | |

| Kjøkken med hvitevarer | | |
|---|---|---|
| Totalvurdering av ombrukspotensiale | Kan ombrukes. Tilstanden er brukbar, men noe slitt og litt udatert, med middels demonteringspotensial. | |

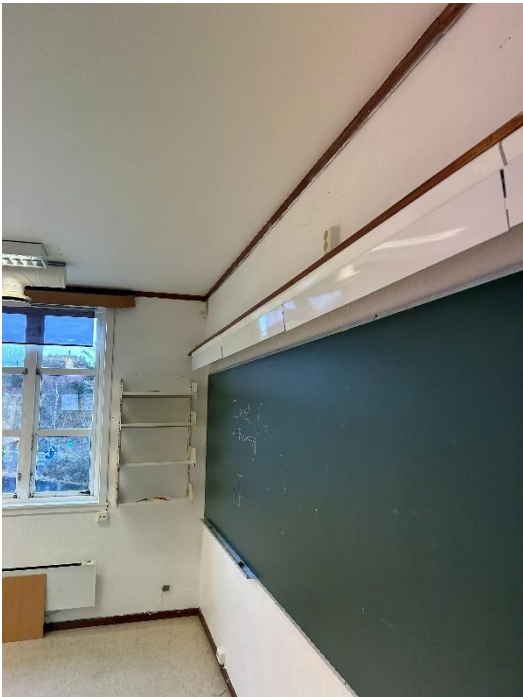
| Tavler | | |
|---|---|---|
| Beskrivelse | Tavler | |
| Vurdering av tilstand/restlevetid | OK tilstand. Restlevetid vurderes til ca. 20 år. | |
| Vurdering av demonterbarhet | Tavlen er skrudd fast og må demonteres forsiktig for å unngå skader. | |

| Tavler | | |
|---|---|---|
| Totalvurdering av ombrukspotensiale | Tilstanden er ok, og kan ombrukes. | |

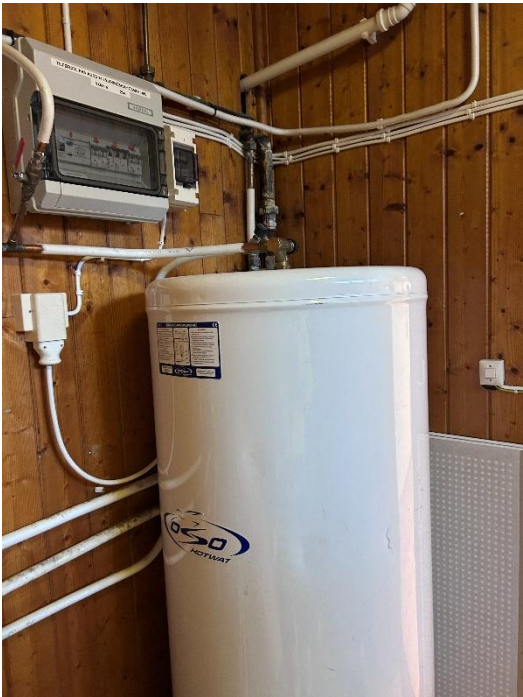
| Varmtvannsbereder | | |

| Varmtvannsbereder | | |
|---|---|---|
| Beskrivelse | Varmtvannsbereder (OSO), stående, ca. 150–200 L | |
| Vurdering av tilstand/restlevetid | OK tilstand. Restlevetid vurderes til ca. 10 år. | |
| Vurdering av demonterbarhet | Middels demonteringspotensial. Krever rørlegger for forsvarlig frakobling av vann- og avløpstilkoblinger. Demontering må utføres forsiktig. | |

| Varmtvannsbereder | | |
|---|---|---|
| Totalvurdering av ombrukspotensiale | Komponenten er i god tilstand og vurderes som godt egnet til ombruk. | |

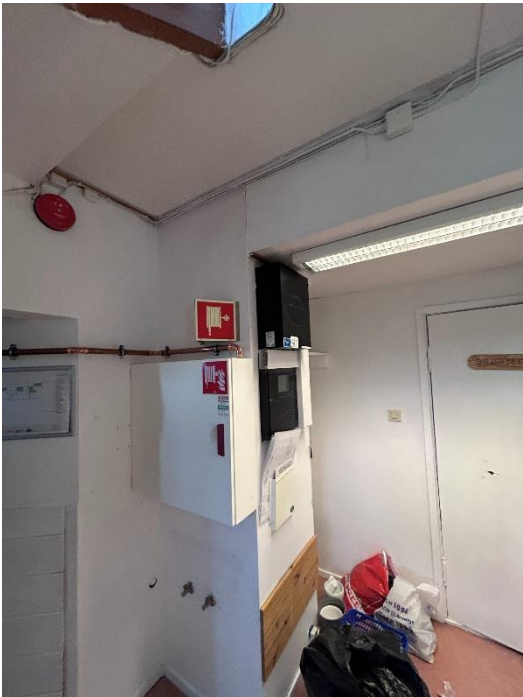
| Brannslange/brannskap | | |

| Brannslange/brannskap | | |
|---|---|---|
| Beskrivelse | Brannslange/brannskap | |

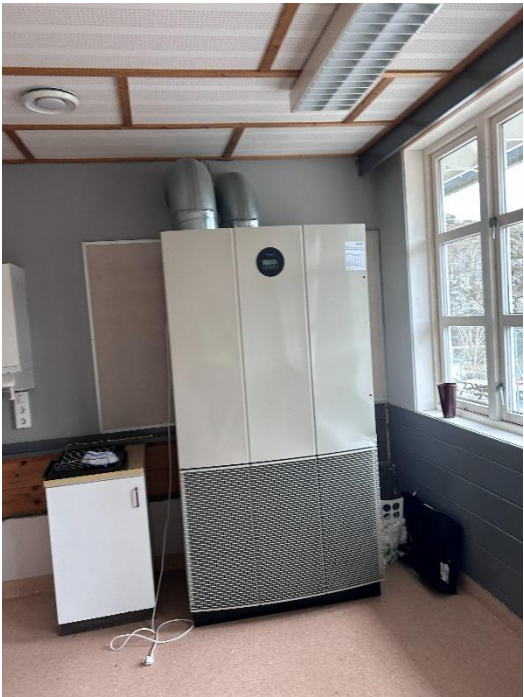
| Ventilasjonsanlegg | | |

| Ventilasjonsanlegg | | |
|---|---|---|
| Beskrivelse | Ventilasjonsaggregat (Swegon), gulvstående. System nr: 36.011 | |

| Ventilasjonsanlegg | | |
|---|---|---|
| Totalvurdering av ombrukspotensiale | Godt egnet til ombruk. Tilstanden er god, med lang nok restlevetid, men videre bruk må vurderes opp mot nytt anlegg og dimensjonering. | |

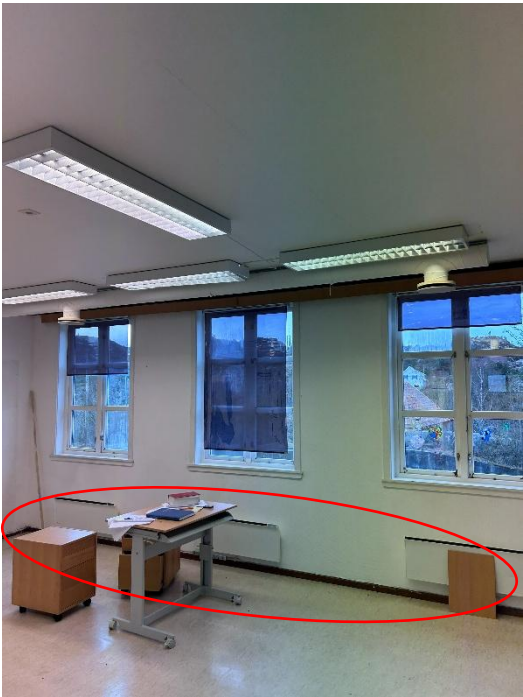
| Elektriske radiatorer montert på vegg | | |
|---|---|---|
| Beskrivelse | Elektriske radiatorer montert på vegg | |

| Elektriske radiatorer montert på vegg | | |
|---|---|---|
| Totalvurdering av ombrukspotensiale | Anbefalt ombruk. Radiatorene har god tilstand, høy demonterbarhet og normalt god etterspørsel. | |

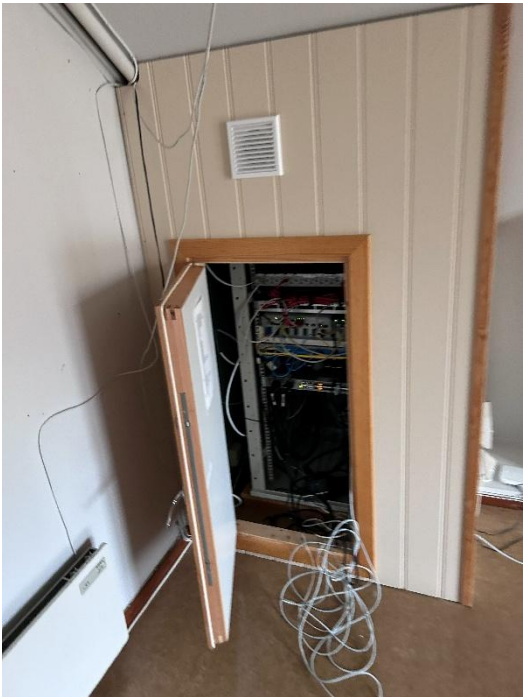
| Dataskap | | |
|---|---|---|
| Beskrivelse | Dataskap | |

| Dataskap | | |
|---|---|---|
| Totalvurdering av ombrukspotensiale | Kan ombrukes. Tilstanden er akseptabel, men teknisk standard og videre anvendelse må vurderes nærmere. | |

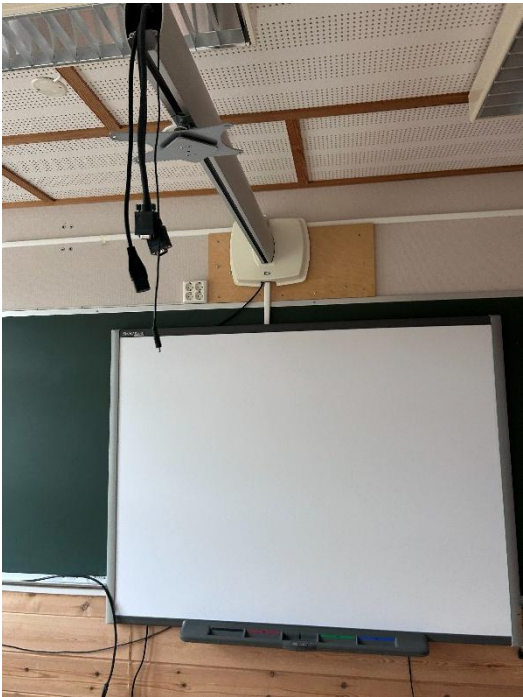
| Elektronisk tavle (whiteboard) | | |
|---|---|---|
| Beskrivelse | Elektronisk tavle (whiteboard) | |

| Elektronisk tavle (whiteboard) | | |
|---|---|---|
| Totalvurdering av ombrukspotensiale | Anbefalt ombruk. Den har god tilstand, men funksjon bør testes før remontering. | |

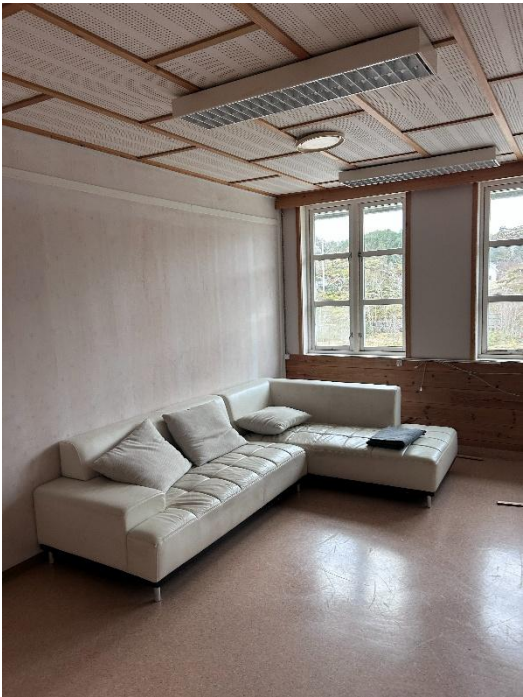
| Sofa | | |

| Sofa | | |
|---|---|---|
| Beskrivelse | Sofa | |
