Rapport fra miljøkartlegging

Volla Driftssentral

Oppdragsgiver: Lunner kommune

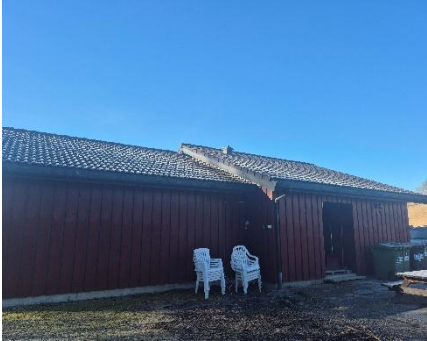
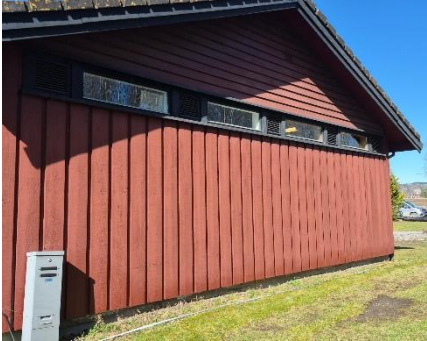
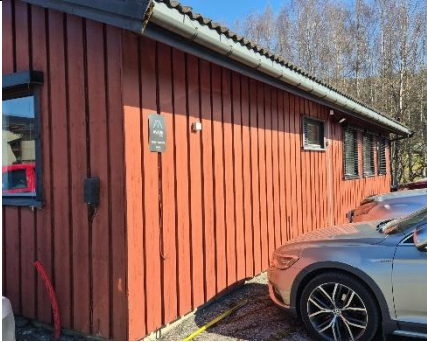
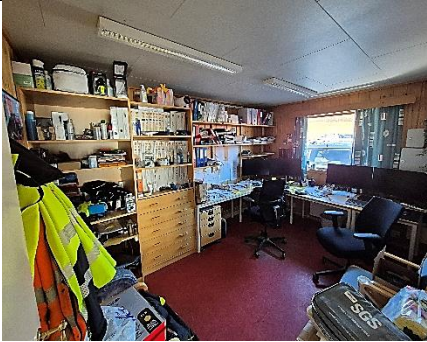
Oversiktsbilde nordvendt yttervegg	Oversiktsbilde østvendt yttervegg

Oversiktsbilde sørvendt yttervegg	Oversiktsbilde fra kontor 1

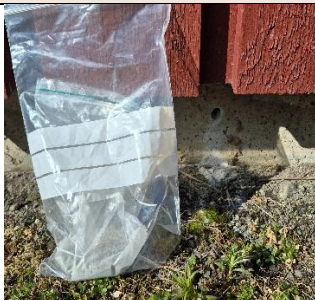
Prøve: MKL169 (betong) Rom: Utvendig kant Analyseparameter: Betongpakke §14A Materialtype: Betong/segment	Ikke farlig avfall

Tyngre bygningsmaterialer kan nyttiggjøres iht. forskrift om gjenvinning og behandling av avfall (avfallsforskriften) kapittel 14A gitt at kravene til plassering er fulgt.

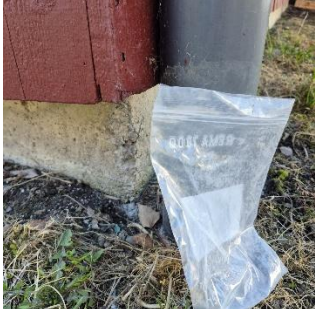
Prøve: MKL175 (avretting) Rom: Utvendig kant, hjørne Analyseparameter: Betongpakke §14A Materialtype: Betong/segment, avretting	Ordinært avfall

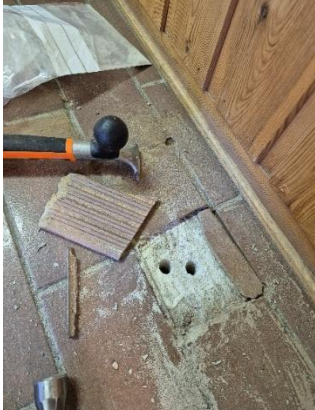
Prøve: MKL171 Rom: Inne i gang, under flis Analyseparameter: Betongpakke §14A Materialtype: Betong/segment	Ikke farlig avfall

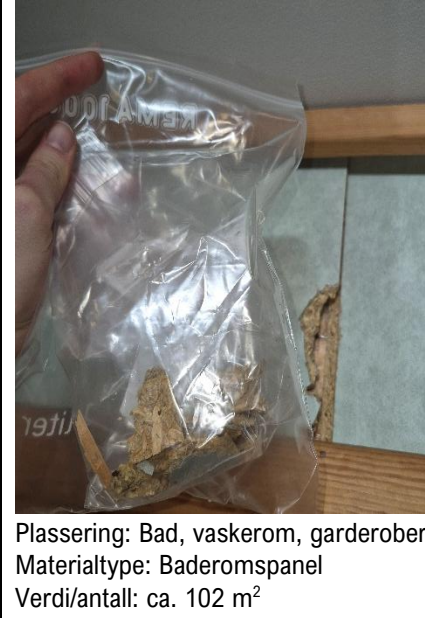
Baderomspanelet i bygget er testet for pentaklorfenoler. Det må informeres til avfallsmottak at panelene ikke er klassifisert som farlig avfall, men at de er påvist å inneholde pentaklorfenol. Dette grunnet at materialet utvikler nye farlige stoffer ved forbrenning. Nivået på 33,8 mg/kg er godt under grenseverdien for farlig avfall (2500 mg/kg).

<p>Plassering: Bad, vaskerom, garderober Materialtype: Baderomspanel Verdi/antall: ca. 102 m²</p>
Ikke farlig avfall, men innhold av pentaklorfenol under grenseverdi.

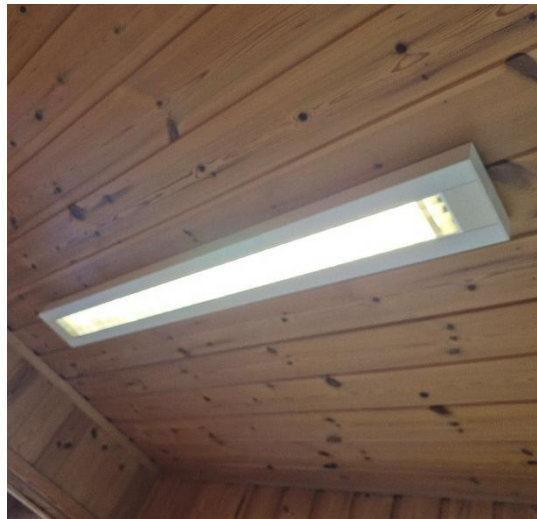
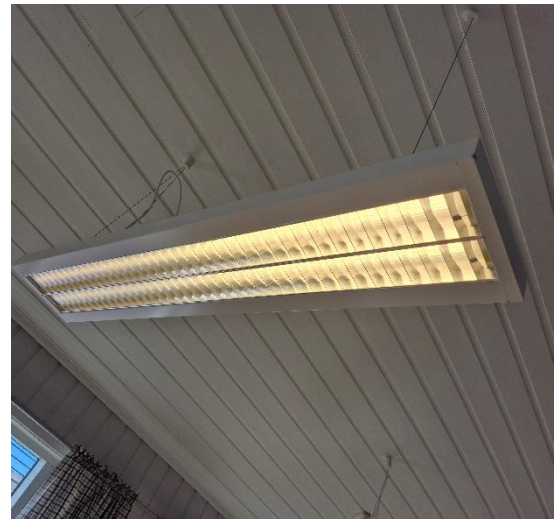
Det ble observert flere lysstoffrør og sparepærer i bygget. Bildene under viser enkelte observasjoner. Lysstoffrør og sparepærer saneres likt.

Alle lysarmaturer leveres til godkjent EE-avfallsmottak. Lysarmaturene kan inneholde en PCB-holdig kondensator. Kondensatoren skal ikke fjernes fra armatur. EE-avfallsmottaket vil ta hånd om kondensatoren og behandle den forskriftsmessig. Lysarmaturer og lysrør/lyspærer legges separat i hver sin kasse. Lysrør inneholder kvikksølv, og skal ikke knuses. Ioniske røykvarslere inneholder en liten radioaktiv klump. Denne består av det høyaktive stoffet Americium-241, som er i samme fareklasse som plutonium. Kasserte røykvarslere skal leveres iht. nedstående grupper for innlevering av EE-avfall, men sorteres som egen fraksjon, gjerne i oljefat m. lokk.

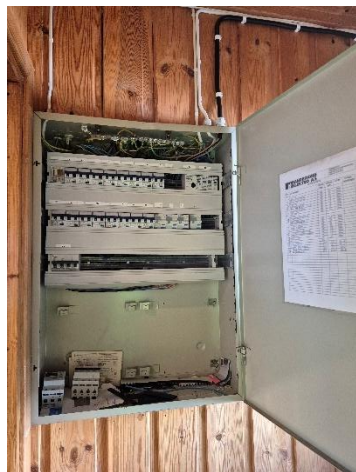
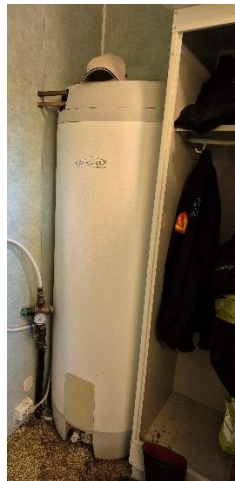
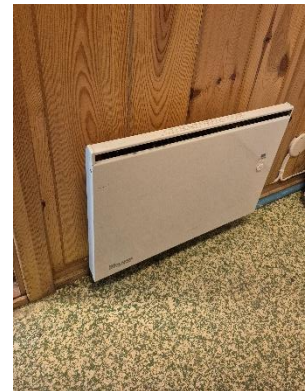
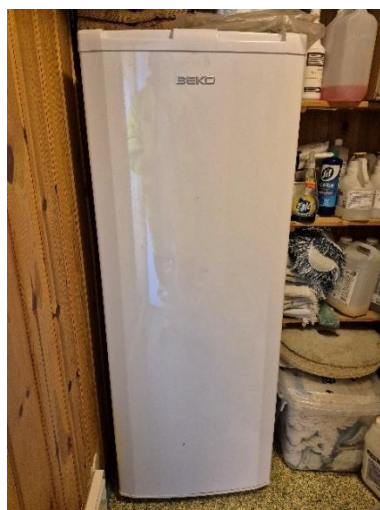
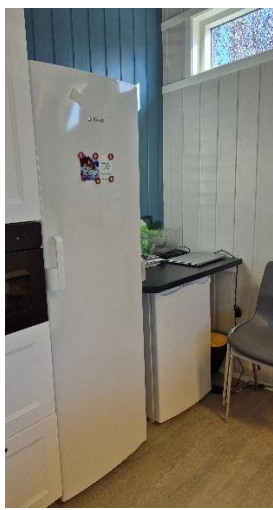
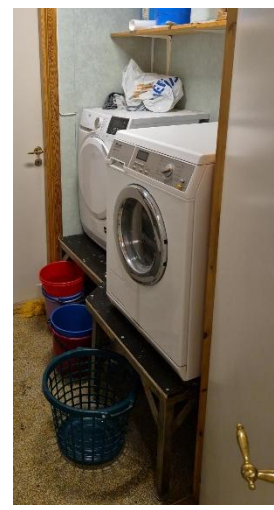
Det ble observert moderate mengder elektrisk og elektronisk avfall som f.eks. lyspunkter, brytere, kontakter, panelovner, hvitevarer, kabelkanaler mm. i flere rom. Bildene under viser observasjoner gjort av div. elektronisk avfall. Listen er ikke uttømmende, og funn saneres i henhold til RENAS definerte grupper for ulike typer nærings- og forbrukerelektro.

Alt elektrisk og elektronisk avfall skal demonteres og leveres inn til godkjent mottak.
