Ordrenr.: 139257
Rapportref.: Miljøkartlegging
Bestillingsnr.:
Rev. nr.: 0
Sider + bilag: 22 + 5
Dato: 31.03.2023

Miljøkartlegging av Onøy / Lurøy skole

I forbindelse med renovering av skolen på Onøy / Lurøy, er det besluttet å kartlegge omfanget av helse- og miljøfarlige materialer i bygningsmassen. Kartleggingen er utført i henhold til tegninger som er mottatt fra oppdragsgiver og er gjennomført 1. - 2. mars 2023 av Nemko Norlab as.

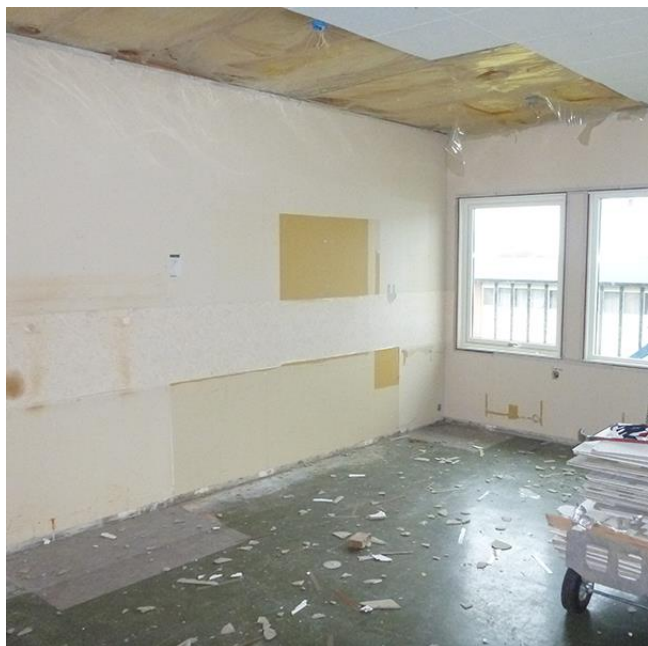
Internittplater er brukt på mange vegger. Her fra rom 114.

De aller fleste vegger i ungdomsskole-bygget er internittplater som inneholder asbest. Samme plater er brukt i innkassinger i bygget. Det er også påvist asbest i rørisolasjon (i bend, skjøter og endeavslutninger), tetningsmasse rundt avløp på gamle WC, tetningsmasse rundt ventilasjonskanaler i ungdomsfløy, samt i rikettfliser på gulv i barneskolen.

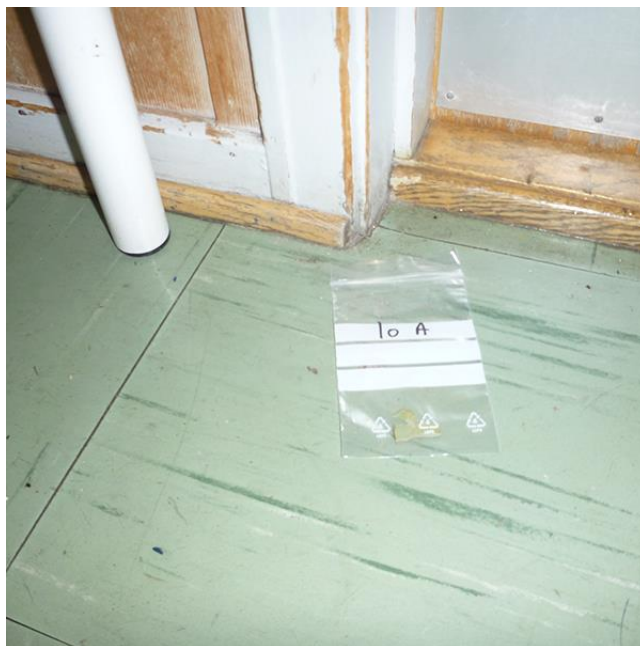
Rikettfliser på gulv, rom 138. Prøve 10.

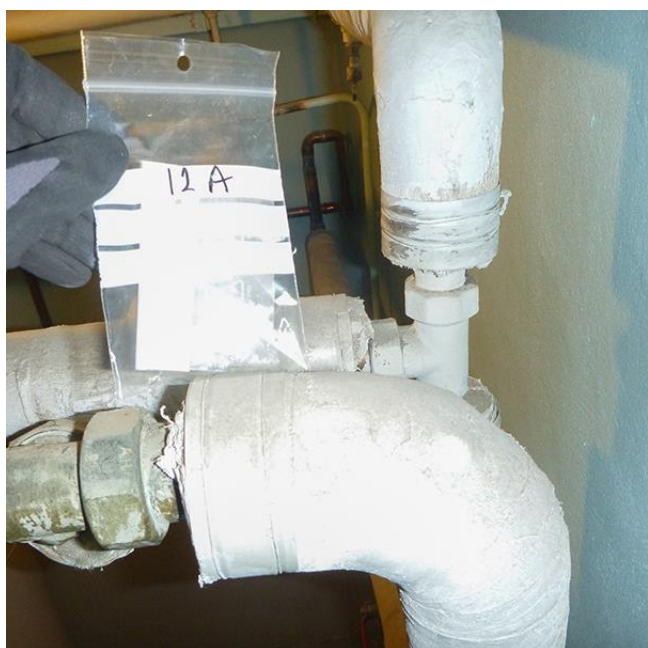
Asbestholdig rørisolasjon i bend, rom 023. Prøve 12.

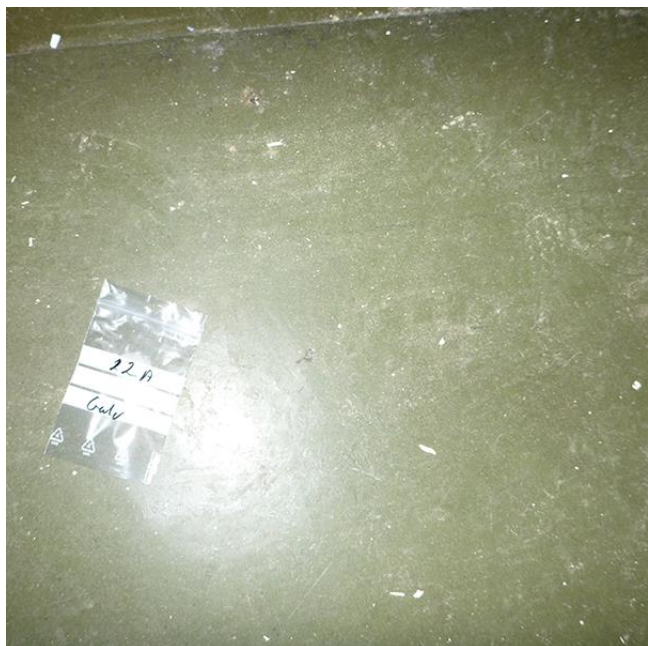
Rom 114: prøve 22, støv på gulv inneholder asbest.

Støvprøvene som ble tatt på rom 114 inneholder asbest, men det ble ikke påvist asbestfiber i noen av støvprøvene som ble tatt i rommene utenfor 114.

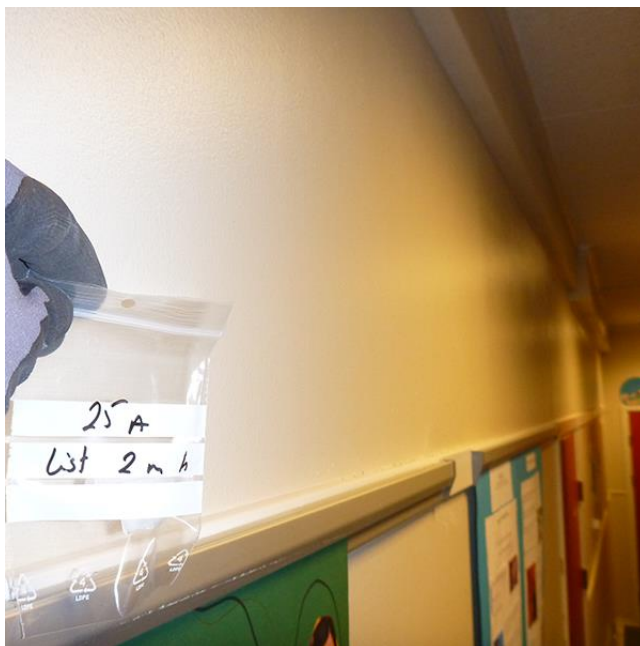
Korridor 113: prøve 25, støv på list inneholder ikke asbest

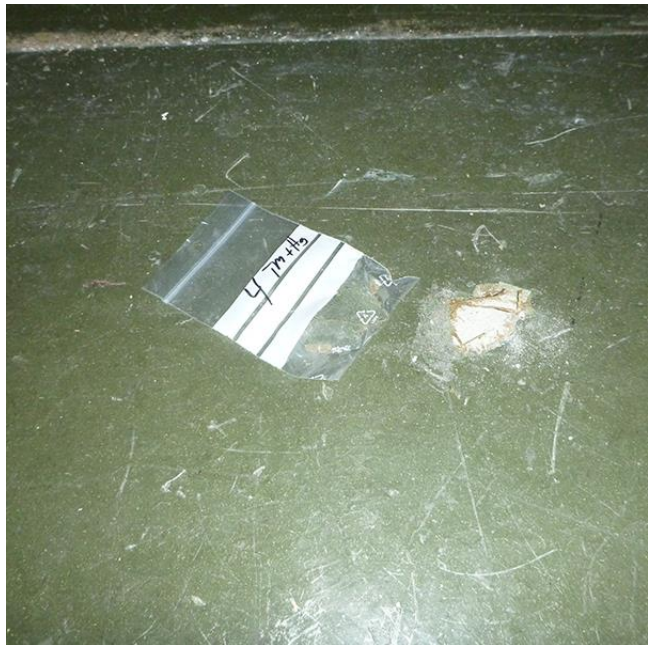
Rom 114: prøve 4. Linoleumsbelegget inneholder tungmetaller og klassifiseres som farlig avfall.

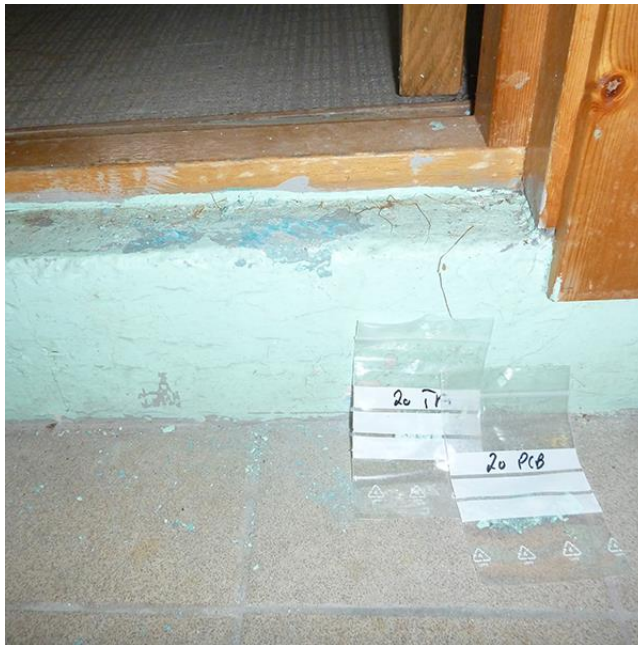
Rom 035: prøve 20. Veggmalings inneholder tungmetaller og klassifiseres som lettere forurensset.

Alle malingsprøvene inneholder både tungmetaller og PCB, og det er samme maling som er brukt på gulv og vegg i begge etasjene. Det samme gjelder betongprøvene som ble tatt, de inneholder også tungmetaller og PCB som plasserer de i samme kategori.

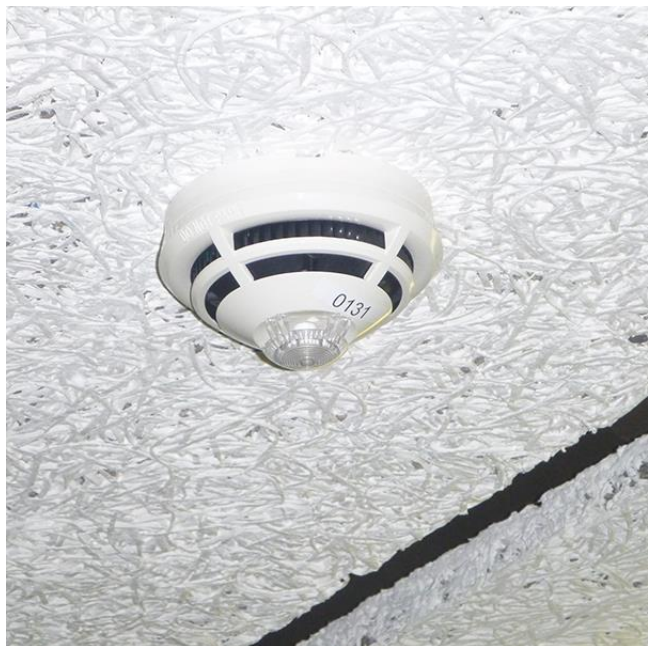
Rom 035, røykdetektor i tak.

Det er observert røykdetektorer i bygget, og de skal de behandles som elektronisk avfall. Detektorene kan inneholde det radioaktive stoffet Americium 241, og leveres som egen fraksjon til godkjent mottak.

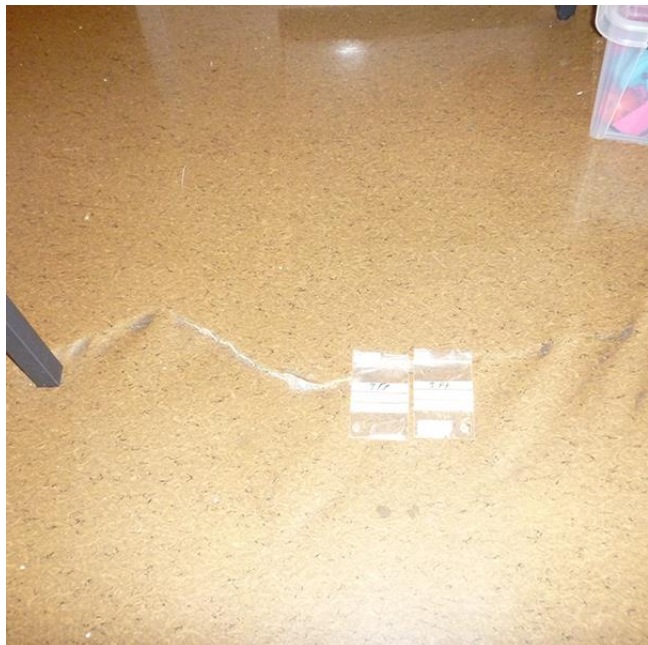
Rom 123, prøve 3. Brunt gulvbelegg inneholder ftalater.

Prøven blir klassifisert som farlig avfall. Alle plast gulvlist og trappeneser skal behandles som ftalatholdige.
