# Miljøkartleggingsrapport

Hjøllo 10 Odda - 1. etasje

Oppdragsnr.: 52509148 Dokumentnr.: RIM01 Revisjon: J01 Dato: 2026-01-20

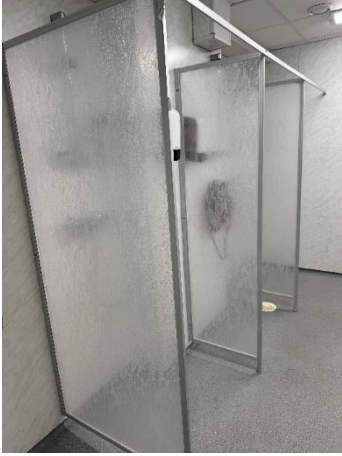
Type forekomst	Plassering	Mengde	Bilde
Vinylgulvbelegg	Baderom ved garderobe	Ca. 10 m <sup>2</sup>

Gulvbelegg og gulvlister med ftalater rives på vanlig måte, men legges i egen container. Leveres til godkjent avfallsmottak som farlig avfall med ftalater.

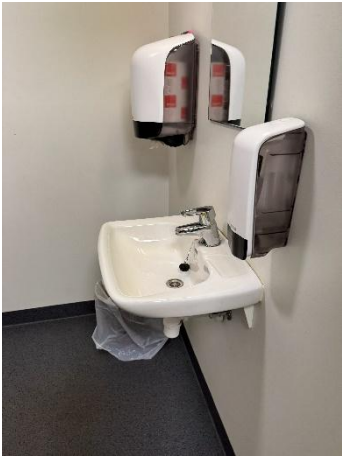
Toalett ved garderobe	Ca. 5 m <sup>2</sup>

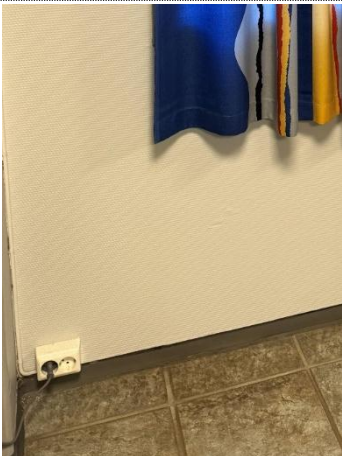
Vaskelister	Garderobe	Ca. 40 lm.

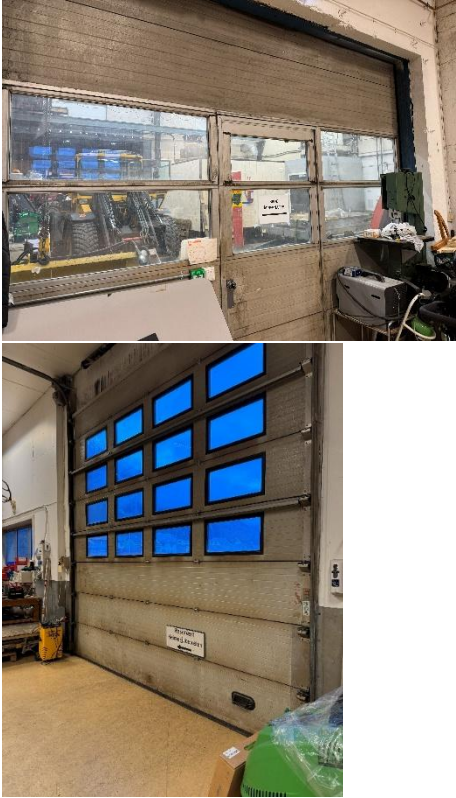
Type forekomst	Plassering	Mengde	Bilde
Kjøreporter isolert med PUR-skum som inneholder HKFK-gasser Fra 2000 og 1994	Hjelpemiddellager	2 stk. á ca. 145 kg og 173 kg

Isolerte garasjeporter miljøsaneres og rives som følger:

1. Frigjør porten fra motoren ved å løsne vaier/kjede e.l.
2. Porten løsnes fra ledeskinnene og dras ut, uten å skades.
3. Hele porten legges i egen container og leveres til godkjent avfallsmottak som farlig avfall med HKFK.

4. Skinner, vaiere, løpehjul etc. er metallavfall.
5. El-motor, kabler, styringsbokser etc. er EE-avfall.

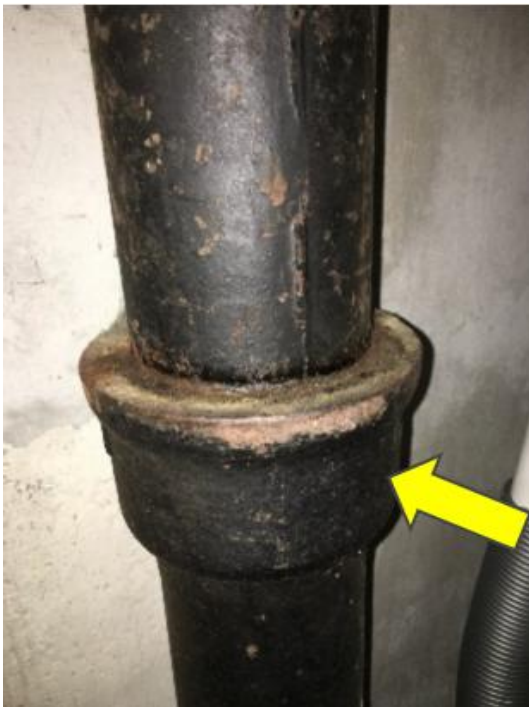
asbestmasse rundt hele røret. Deretter ble skjøten fylt med flytende bly. Asbestmassen sitter altså under blyet; dvs. i vannets fallretning, se **figur 2**.

Om det er asbestmasse eller hamp i skjøten på slike rør er svært vanskelig å undersøke under en miljøkartlegging da det krever mye utstyr, kraft og dessuten ødelegger røret. Dersom det skal rives avløpsrør i støpejern anbefales entreprenøren å prøveta noen skjøter før oppstart, når vann og avløp er koblet fra, for å undersøke om rørskjøten inneholder asbest. Støpejernsrør er sprø, slik at det er mulig å slå i stykker skjøten med en slegge.

*Figur 2: Gammelt avløpsrør av støpejern. Pilen viser plassering av eventuell asbestholdig tettemasse. Det er kun denne typen støpejernsrør vi kjenner til at det kan være brukt asbest i. Det er imidlertid ikke uvanlig at rørene er malt utenpå.*

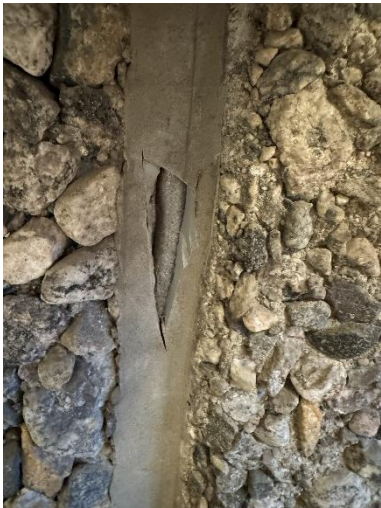
Type forekomst	Plassering	Bilde
Fuge, myk,	tidligere yttervegg i hjelpemiddellageret

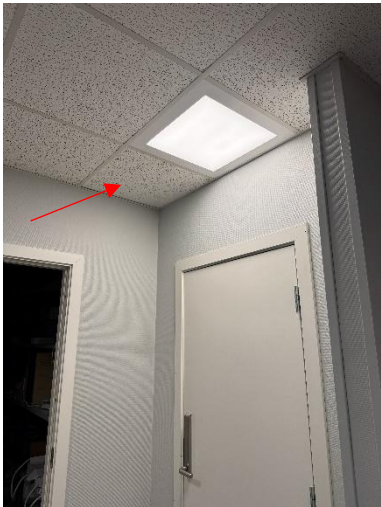
Himlingsplater	Garderobe, kontor

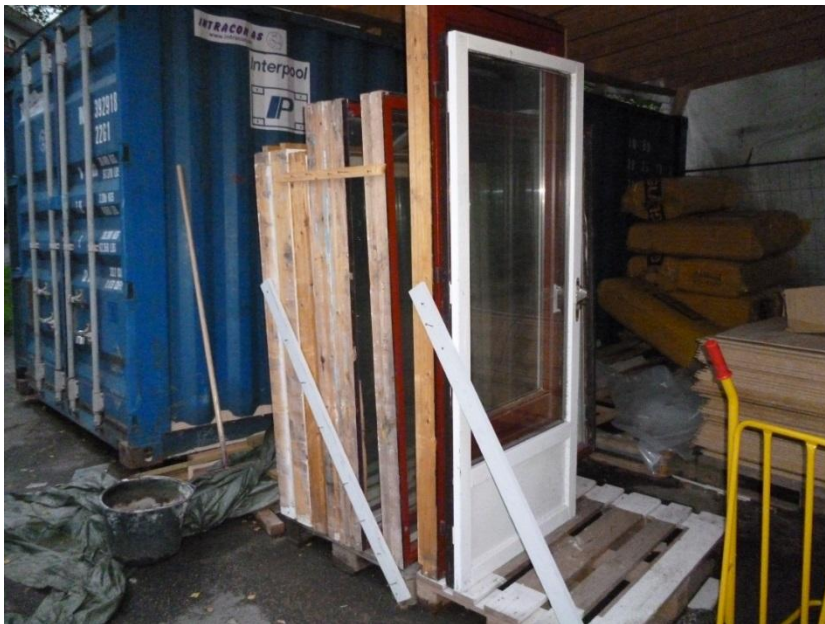
Figur 3: Slik kan vinduer og balkongdører klargjøres for transport.

1. Vinduene tas hele ut av veggen.
2. Vanligvis settes vinduene stående på en trepall og spikres fast/til hverandre med trelekter på skrå, se figur 3. Dette for å gjøre opplasting og håndtering av vinduene under transport og på mottaket så enkelt som mulig.
3. Vinduene settes i container eller rett på lastebil. Ved behov for mellomlagring skal vinduene oppbevares på fast dekke med klimavern.
4. Glasset må ikke knuse under uttak eller transport.
5. Leveres til godkjent avfallsmottak som klorparafinholdig isolerglassvindu.
