# Ombrukskartlegging for Blomvåg skole

**Ombruksrapport**  
A304868-RAP-RIM-003

COWI AS har gjennomført en ombrukskartlegging av bygningskomponenter ved Blomvåg skole, Høgeseta 3, 5337 Rong i Øygarden kommune. Kartleggingen ble foretatt 11.03.2026. Vurderingen viser at følgende bygningskomponenter har størst potensiale for ombruk:

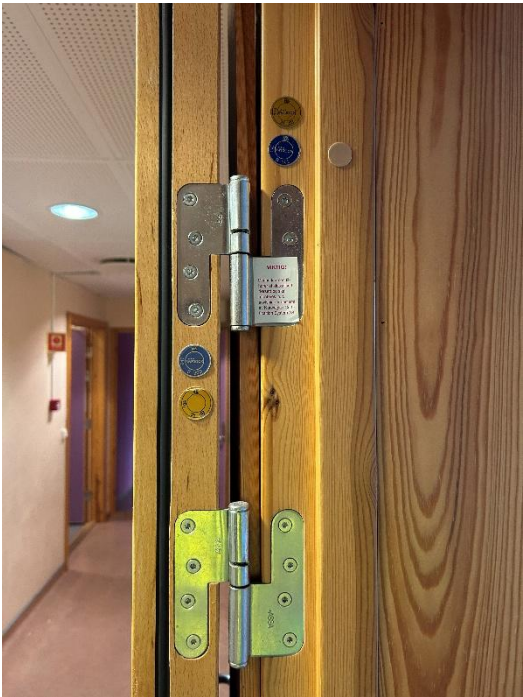
Innvendig branndør		
Beskrivelse	Innvendig branndør, brannklasse <B-30S. Lydisolasjonsklassifisering 35 dB.

Produktgruppe	2442 – Dører, innvendig	
Produsent og produksjonsår	Swedoor, ukjent	
Plassering	Hele bygningen	
Mengde	Ca. 15 stk	
Dimensjoner (BxL)	Antatt 900 mm x 2100 mm	
Dokumentasjon	Nei	
Dokumentasjonskrav i TEK17	Ja	
Vurdering av tilstand/restlevetid	OK. 10 år.	
Vurdering av demonterbarhet	Enkel demontering. Demonterte dører bør lagres sammen med karm.	
Totalvurdering av ombrukspotensiale	Det er ikke blitt gjort en vurdering om branndøren tilfredsstiller TEK-krav for brannklassifisering. Det må vurderes av person med brannteknisk kompetanse for å vurdere ombrukspotensiale.

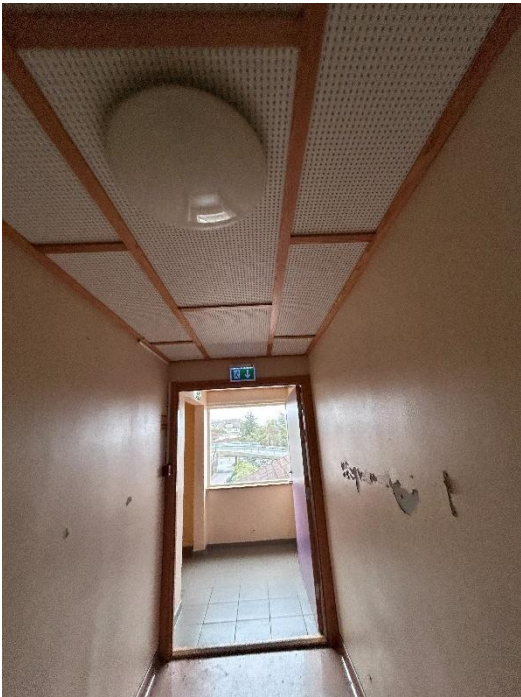
Gipsplater i tak		
Beskrivelse	Akustiske gipsplater i tak, perforert

Produktgruppe	256 – Faste himlinger og overflatebehandling	
Produsent og produksjonsår	Ukjent	
Plassering	Hele bygningen (1963-bygg)	
Mengde	1	
Dimensjoner (BxL)	Ca. 60 x 120 cm	
Dokumentasjon	Nei	
Dokumentasjonskrav i TEK17	Ja	
Vurdering av tilstand/restlevetid	OK tilstand. Enkelte komponenter har skader. Ca. 10 år.	
Vurdering av demonterbarhet	Intakte plater kan i noen grad ombrukes, men skader, sprøhet og krevende demontering reduserer potensialet.	
Totalvurdering av ombrukspotensiale	Kan ombrukes, men ombrukspotensialet vurderes som begrenset. Demontering er krevende og medfører stor risiko for skader og oppsprekking i platene. Eventuelt ombruk forutsetter at platene kan tas ned skånsomt og at de fremstår hele og uten vesentlige skader.

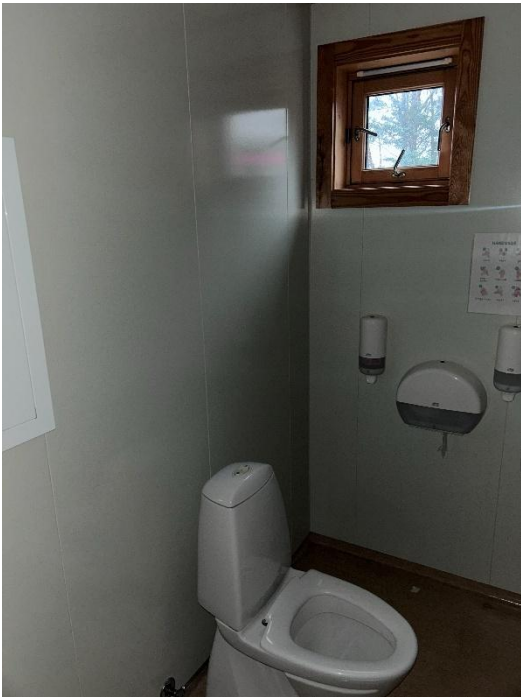
Toaletter		
Beskrivelse	Gulvstående toaletter i porselen

Produktgruppe	315 – Utstyr for sanitærinstallasjoner	
Produsent og produksjonsår	Ukjent	
Plassering	Baderom 1963 bygg og 1995 bygg	
Mengde	5 stk	
Dimensjoner (BxL)	Ca. 40 cm x 70 cm	
Dokumentasjon	Nei	
Dokumentasjonskrav i TEK17	Ja	
Vurdering av tilstand/restlevetid	OK tilstand, men noe utdatert. Ca. 15 år.	
Vurdering av demonterbarhet	Kan ombrukes. Skrudd fast til gulv og tilkoblet vann og avløp. Demontering forutsetter frakobling av rørtilkoblinger og bør utføres av rørlegger.	
Totalvurdering av ombrukspotensiale	Kan ombrukes.

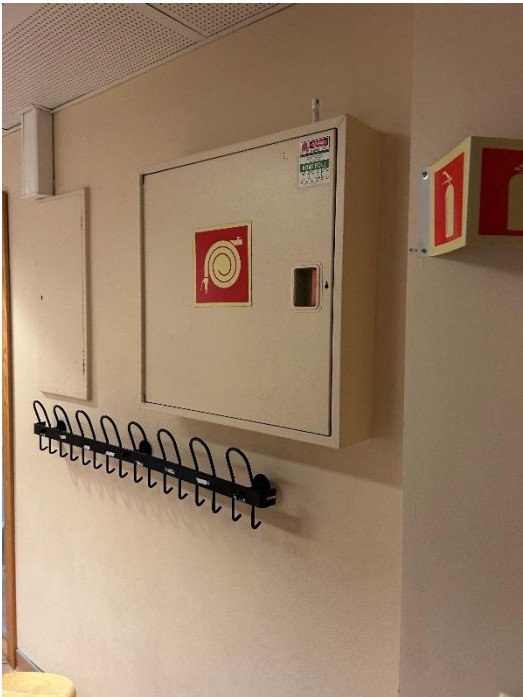
Brannslange/brannskap		
Beskrivelse	Veggmontert brannskap med brannslange for manuell brannslukking

Produktgruppe	3315 - Utstyr for manuell brannslukking	
Produsent og produksjonsår	Ukjent - neste kontroll: september 2026	
Plassering	Rom 109 og 209	
Mengde	2 stk	
Dimensjoner (BxL)	Ca. 70 x 70 cm	
Dokumentasjon	Nei – kontrollbevis finnes på selve skapet.	
Dokumentasjonskrav i TEK17	Ja	
Vurdering av tilstand/restlevetid	Ok tilstand. Ca. 30 år men slange bør byttes hvert 15. år.	
Vurdering av demonterbarhet	Middels demonteringspotensial, før demontering må vanntilførsel stenges.. Brannslange/brannskap kan demonteres, men må håndteres forsiktig og krever kontroll av slange og komponenter før videre bruk.	
Totalvurdering av ombrukspotensiale	Anbefalt ombruk

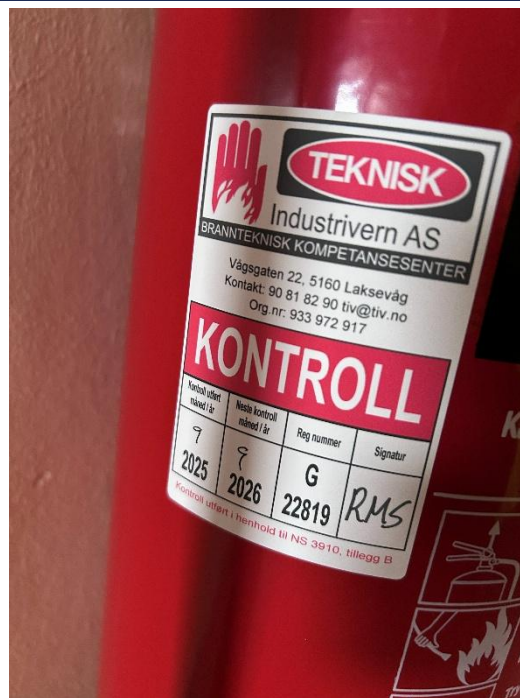
Brannlukningsapparat	
Beskrivelse	Veggmontert brannlukningsapparat
Produktgruppe	337 Brannsløkking med handslukker
Produsent og produksjonsår	Housegard. Ukjent dato - neste kontroll: september 2026
Plassering	Alle bygg
Mengde	Ca. 8 stk.
Dimensjoner (BxL)	Ca. 25 x 60 cm
Dokumentasjon	Nei – kontrollbevis finnes på selve apparatet.
Dokumentasjonskrav i TEK17	Ja
Vurdering av tilstand/restlevetid	Ok tilstand. 10 år – kontroll hvert 5 år.
Vurdering av demonterbarhet	Lett demonterbarhet.
Totalvurdering av ombrukspotensiale	Kan ombrukes dersom apparatet er innenfor kontrollintervall og godkjent for videre bruk. Ombrukspotensialet vurderes som godt, men forutsetter gyldig kontroll, intakt beholder og tilfredsstillende teknisk tilstand.

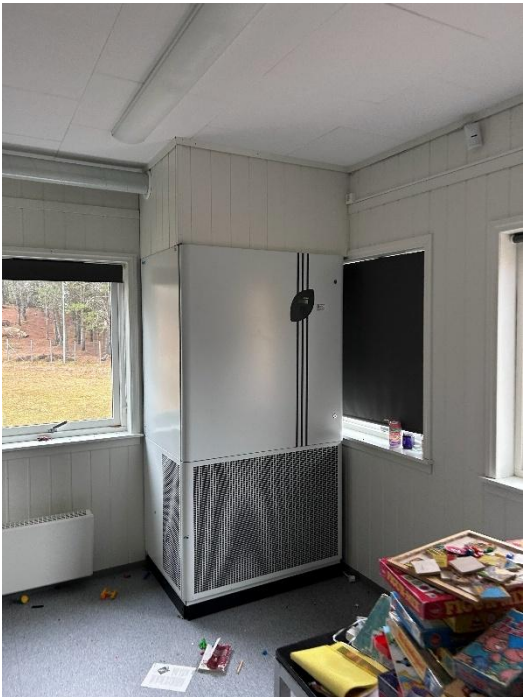
## Swegon ventilasjonsanlegg

<b>Beskrivelse</b>	Swegon ventilasjonsaggregat for tilluft og avtrekk, montert som del av byggets ventilasjonssystem, med isolert aggregatkasse.

<b>Produktgruppe</b>	365 - Utstyr for luftbehandling	
<b>Produsent og produksjonsår</b>	Swegon, ukjent dato.	
<b>Plassering</b>	1995-bygg	
<b>Mengde</b>	2 stk.	
<b>Dimensjoner (BxL)</b>	Ca. 120 x 250 cm	
<b>Dokumentasjon</b>	Nei	
<b>Dokumentasjonskrav i TEK17</b>	Ja	
<b>Vurdering av tilstand/restlevetid</b>	God tilstand. Ca. 15 år.	
<b>Vurdering av demonterbarhet</b>	Aggregatet må frakobles kanalnett, strømtilførsel og eventuelle styrings- og reguleringstilkoblinger før det kan løftes ut. Demontering bør utføres av kvalifisert personell for å unngå skader på aggregat, tilkoblinger og omkringliggende installasjoner.	
<b>Totalvurdering av ombrukspotensiale</b>	Godt egnet for ombruk.

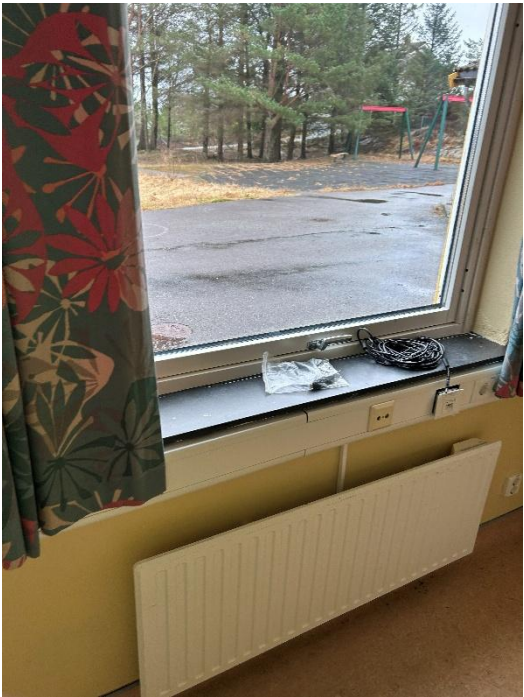
Beskrivelse	Varmeovner montert på vegg	
Produktgruppe	452 - Varmeovner	
Produsent og produksjonsår	Ukjent	
Plassering	De fleste rom hovedsakelig langs østveggen	
Mengde	De fleste rom hovedsakelig langs østveggen	
Dimensjoner (BxL)	Ca. 100 x 40 cm	
Dokumentasjon	Nei	
Dokumentasjonskrav i TEK17	Ja	
Vurdering av tilstand/restlevetid	God tilstand. Ca. 20 år.	
Vurdering av demonterbarhet	Varmeovnene må først frakobles strømtilførsel av elektriker før de kan løsnes fra veggfester og tas ned.	
Totalvurdering av ombrukspotensiale	Anbefalt ombruk

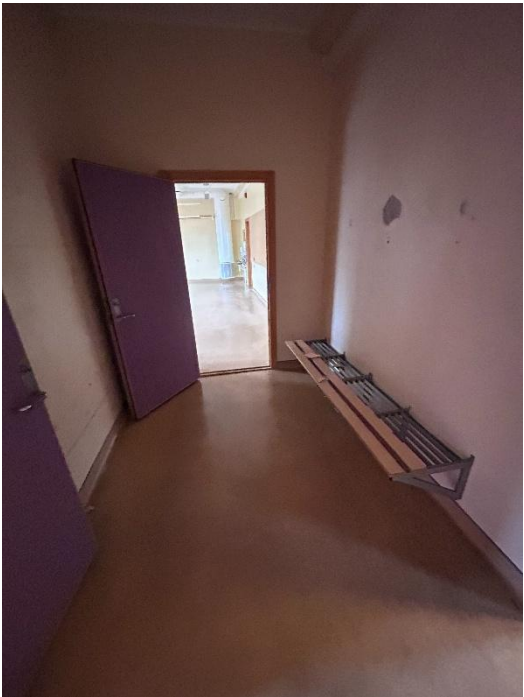
Benk med skohyller		
Beskrivelse	Veggmontert benk med skohyller

Produktgruppe	681 - Deler til inventar	
Produsent og produksjonsår	Ukjent	
Plassering	2. etasje	
Mengde	1 stk	
Dimensjoner (BxL)	Ca. 200 x 40 cm	
Dokumentasjon	Nei	
Dokumentasjonskrav i TEK17	Nei	
Vurdering av tilstand/restlevetid	God tilstand. 15 år.	
Vurdering av demonterbarhet	Enkel. Kan løsnes ved å fjerne innfestingene.	
Totalvurdering av ombrukspotensiale	Godt egnet for ombruk.
